COMISIÓN DE INVESTIGACIÓN
DE ACCIDENTES FERROVIARIOS

INFORME FINAL DE LA CIAF (IF)
SOBRE EL ACCIDENTE FERROVIARIO Nº 0023/2015
OCURRIDO EL DÍA 31.03.2015
EN LA ESTACIÓN DE MEDINA DEL CAMPO (VALLADOLID)

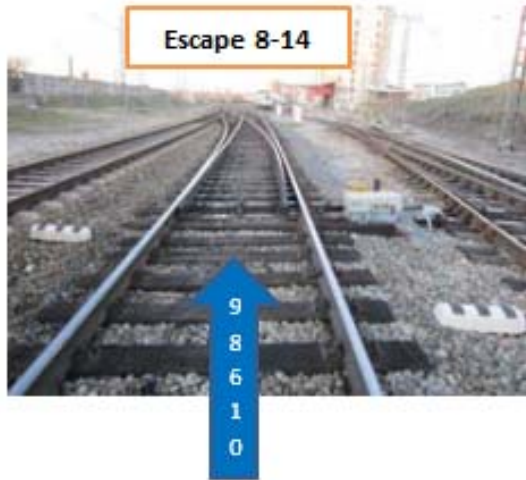
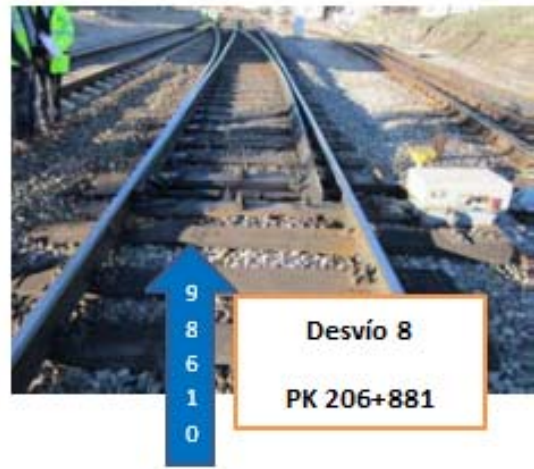
Escape de comunicación de vías 4 y 5 de la estación de Medina del Campo (Fuente Adif)

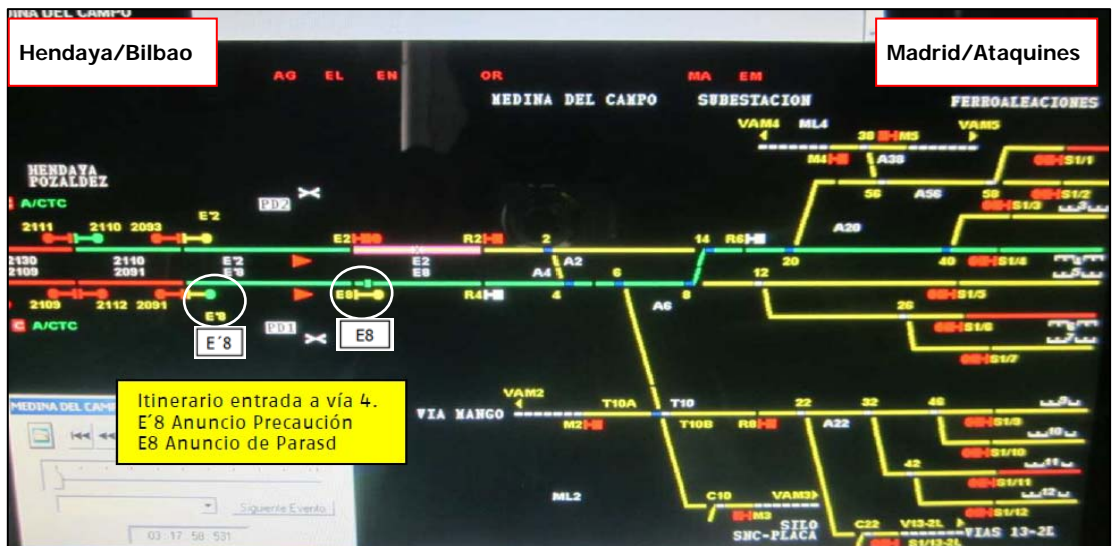
- A las 03:32:37 horas existía itinerario de paso para el tren 98610 por la vía 5 de la estación (se corresponde con la vía general I) hacia la vía 4 (se corresponde con la vía general II) con la señal avanzada E'8 en anuncio de precaución, la señal de entada E8 en anuncio de parada y las señales S2 y S2/4A en vía libre.

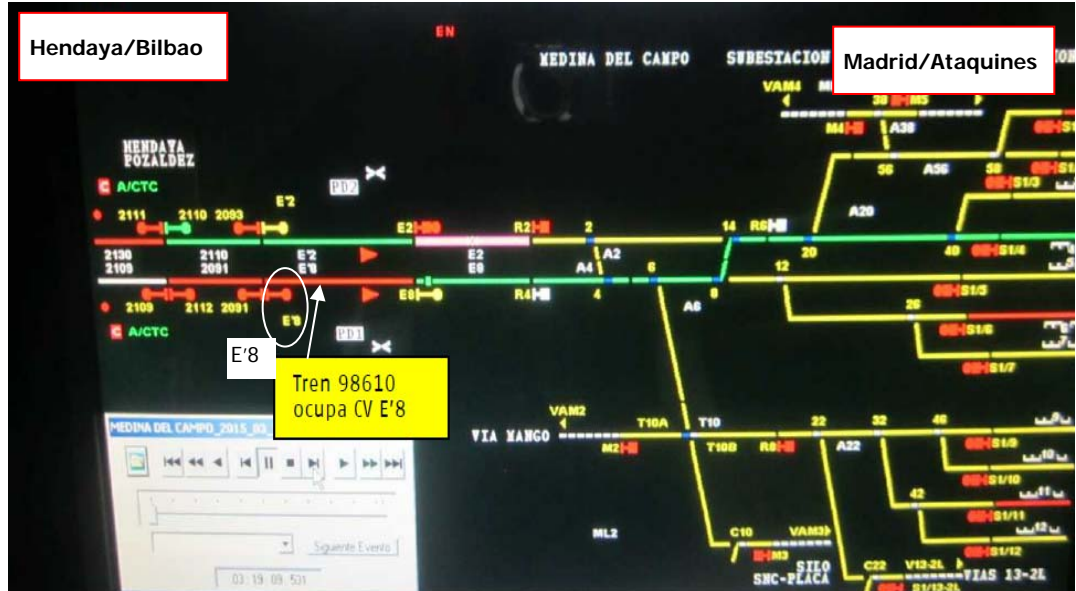
- A las 03:33:48 horas el tren 98610 ocupa el circuito de vía de la señal E'8.

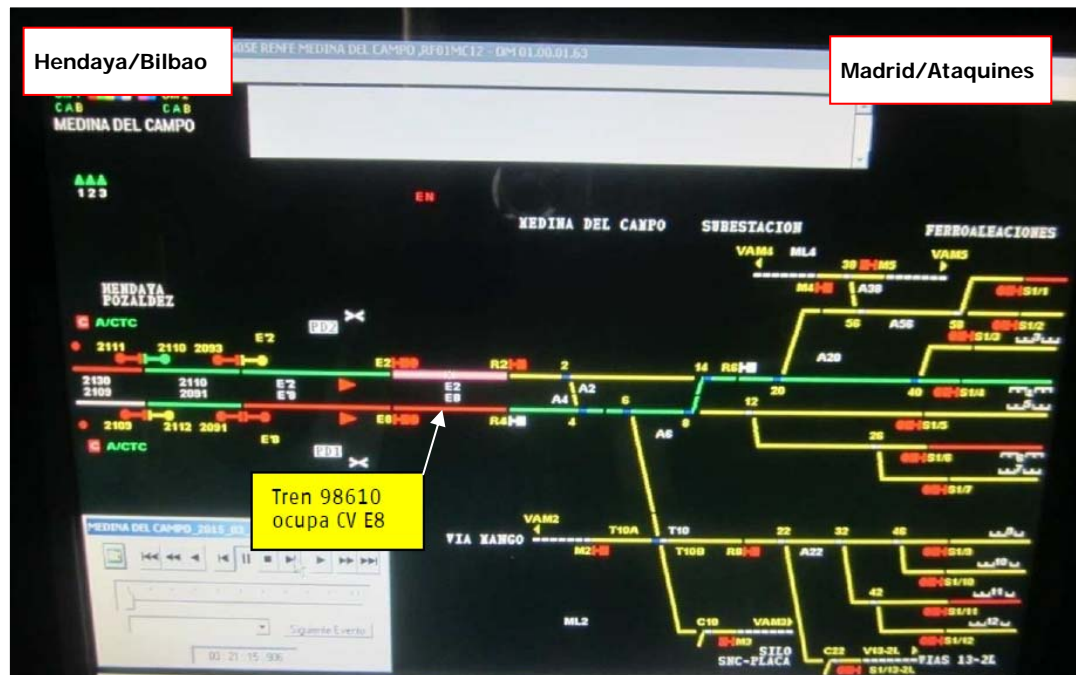
- A las 03:35:55 horas el tren ocupa el circuito de la señal E8.

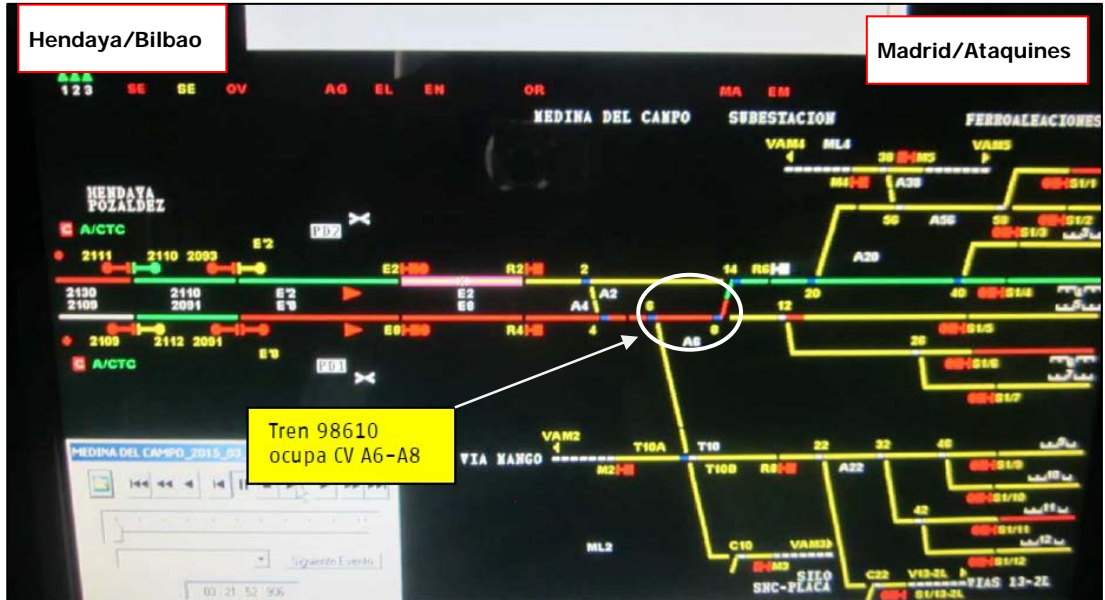
- A las 03:36:31 horas el tren ocupa el circuito de vía A6-A8.

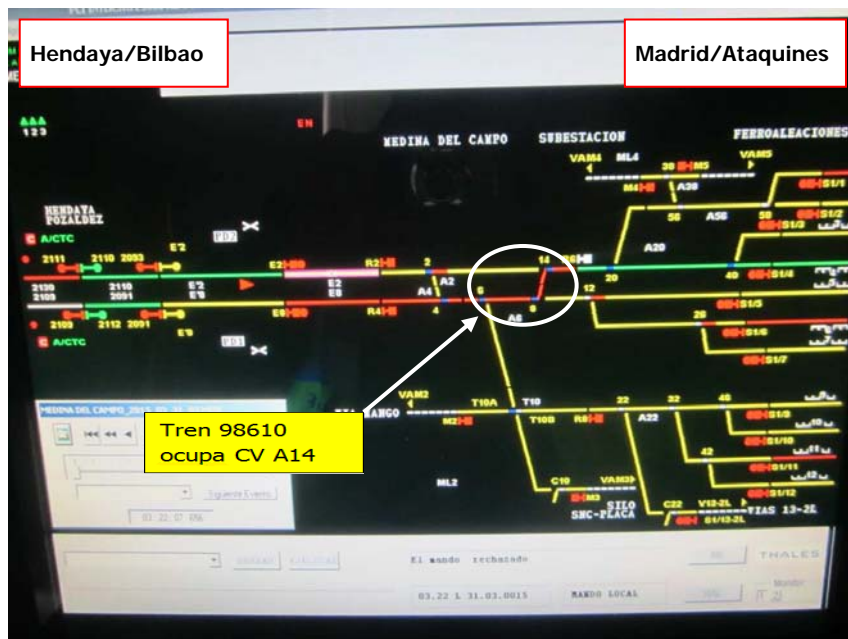
- A las 03:36:46 horas el tren ocupa el circuito de vía A14 y libera el circuito de vía E`8.

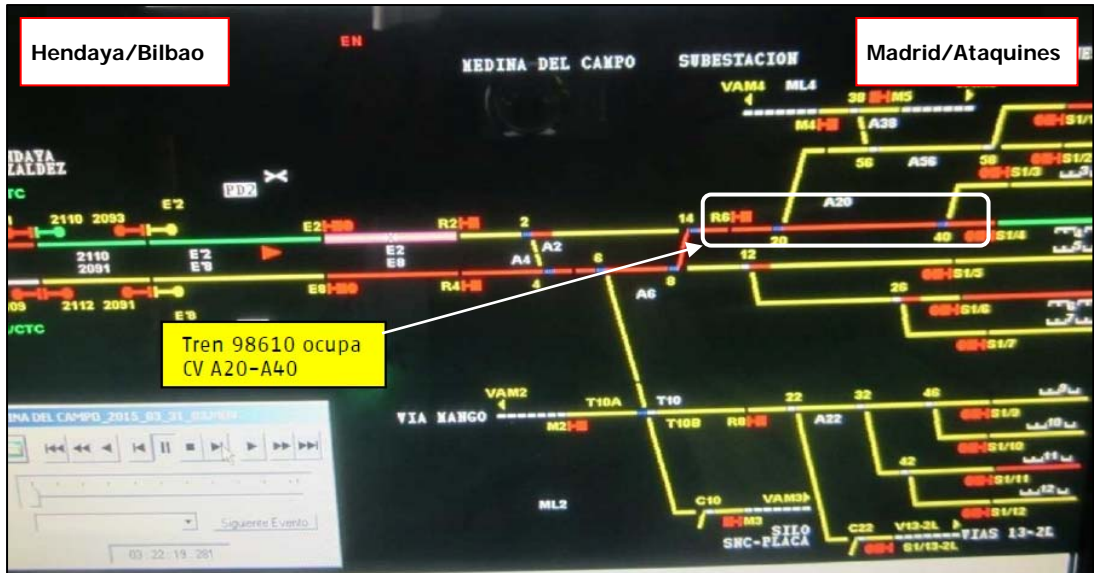
- A las 03:36:55 horas el tren ocupa el circuito de vía de las agujas A20-A40.

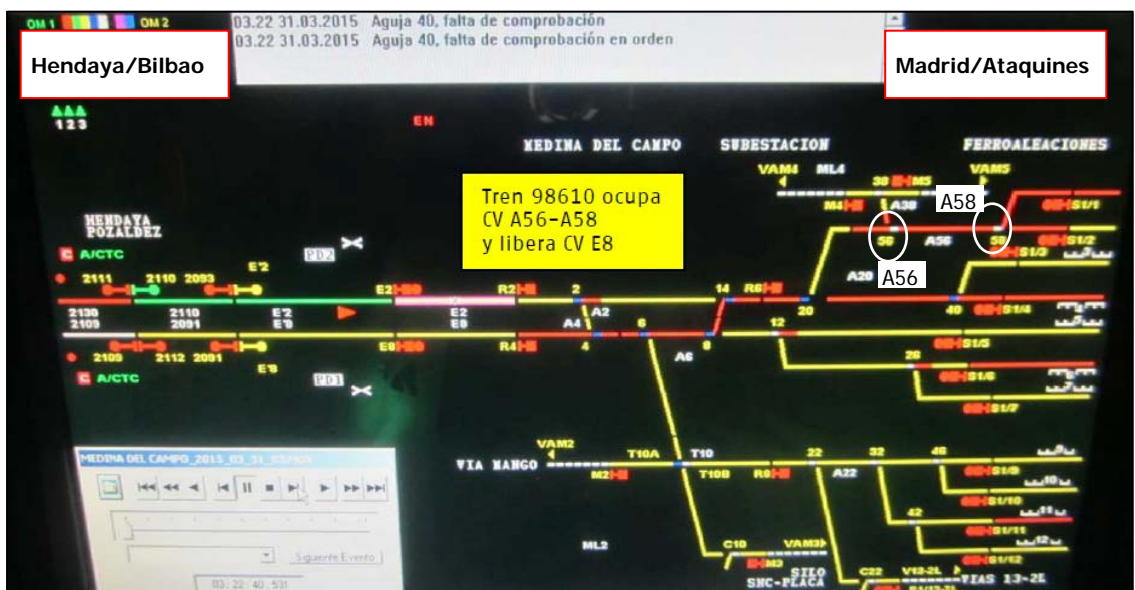
- A las 03:37:19 horas el material descarrilado ocupa el circuito de vía de los desvíos 56 y 58.

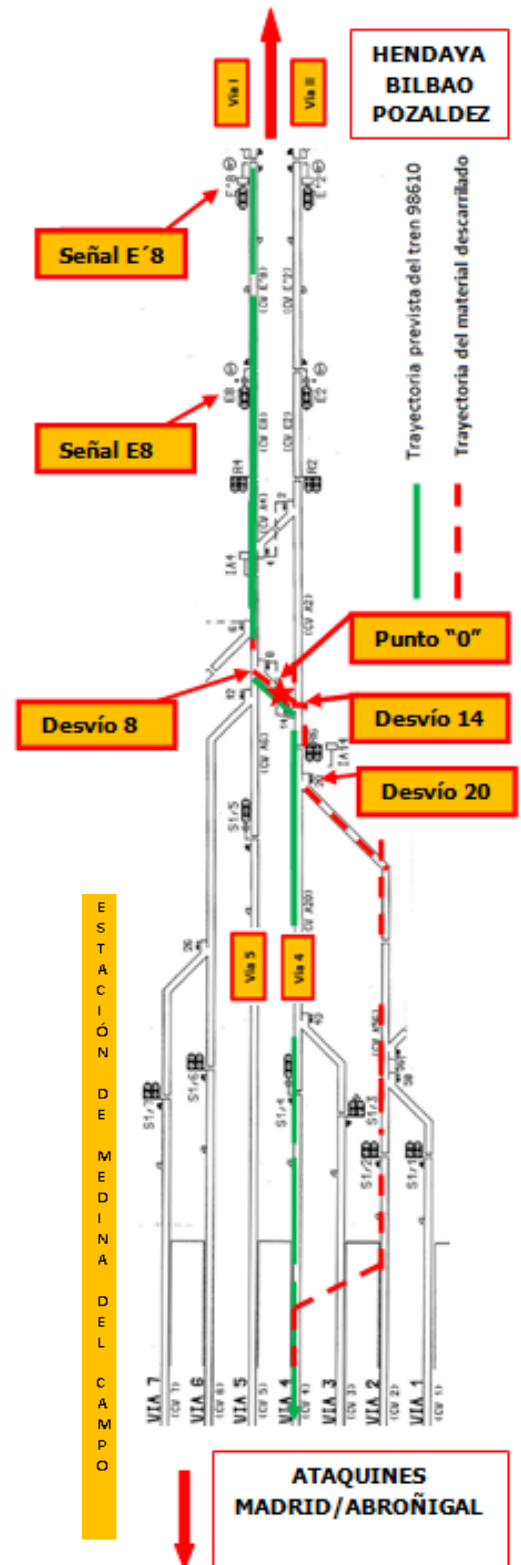
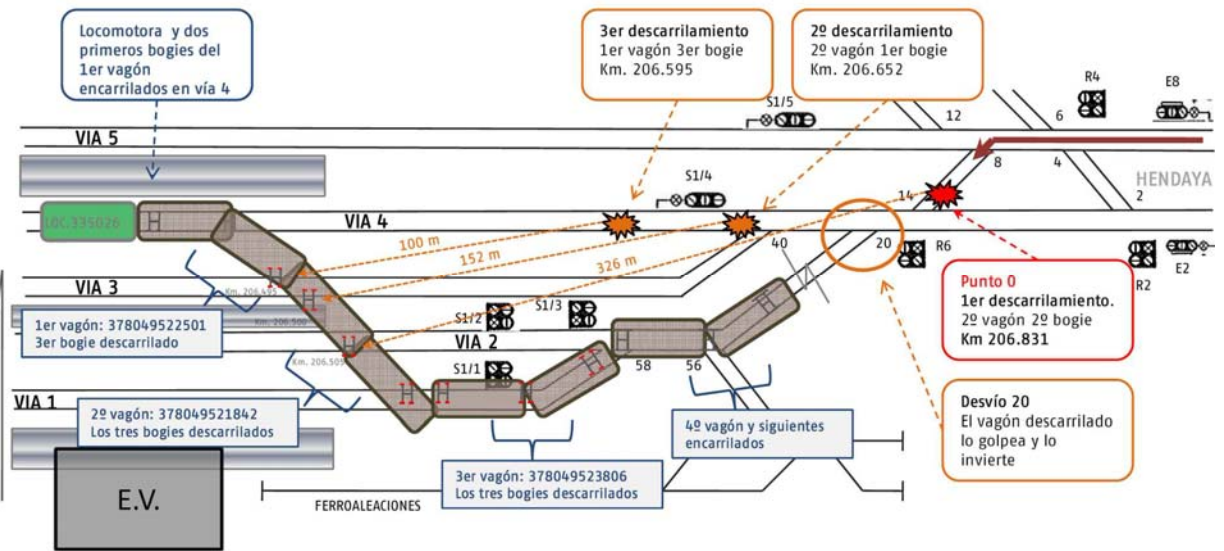
El tren 98610 tras su detención quedó en la situación siguiente: la locomotora y los dos primeros bogies del primer vagón quedan encarrilados sobre la vía 4, y del tercer bogie las ruedas derechas de ambos ejes están entre las vías 4 y 3 y las ruedas izquierdas en la caja de la vía. Del tercer vagón, sus tres bogies con sus ruedas derechas entre las vías 1 y 2 y sus ruedas izquierdas en la caja de la vía 1. El resto de los vagones encarrilados desde la vía 1 hasta la vía 4 a través del desvío 20.
