## Tutkintaselostus

C1/2011R

### Tavarajunien yhteentörmäys Nurmeksessa 2.2.2011

### COLLISION OF FREIGHT TRAINS IN NURMES ON 2 FEBRUARY 2011

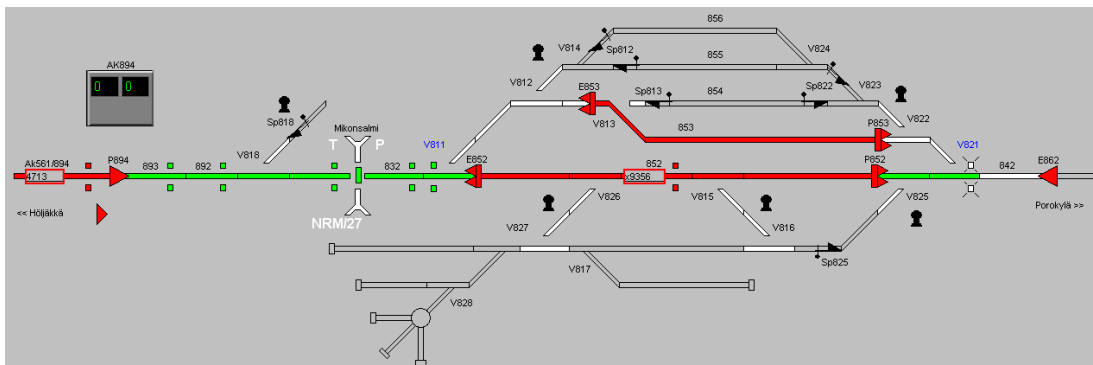
Nurmeksens raide 852 varautui tässä vaiheessa tuntemattomasta syystä kello 11.29.43. Raiteelle 852 tuli liikenteenohjaajan monitorilla näkyviin junanumero X9356. Samanlaisesti opastin P894 asetui seis-asentoon, koska raide varautui.

**Kuva 6.** Kello 11.29.43 raideosuus 852 varautui tuntemattomasta syystä. Raiteelle tuli junanumero X9356. Ohiajovaran lukitusilmaisuu vaihteessa V821 alkoi vilkkua.

**Bild 6.** Klockan 11.29.43 blev spåravsnitt 852 belagt av en okänd anledning. Tågnummer X9356 ankom till spåret. Slirningsavståndets förreglingsindikering i växel V821 började blinka.

Nurmeksen onnettomuudessa raideosuuden Er852 vapaanaolon valvontapiirissä oli vika, joka aiheutti raideosuuden virheellisen varautumisen, vaikka osuudella ei ollut junaa.

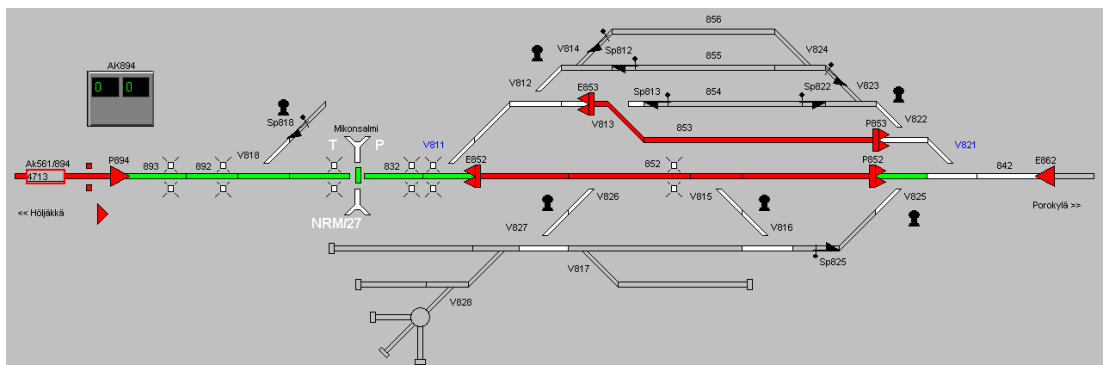
Kuva 8. Kello 11.30.42 liikenteenohjaaja antoi hätäpurkukomennon (HP) tulokulkutielle P894 – 852. Lukitusilmaisut vilkkuivat valkea/vihreä.

Bild 8. Klockan 11.30.42 gav tågledaren kommandot för nödfallsupplösning (HP) för infartstågväg P894 – 852. Föreglingsindikeringarna blinkade vitt/grönt.

Figure 8. At 11.30.42 am the traffic controller issued an emergency release command for entry route P894 – 852. Interlocking indications flashed white/green.

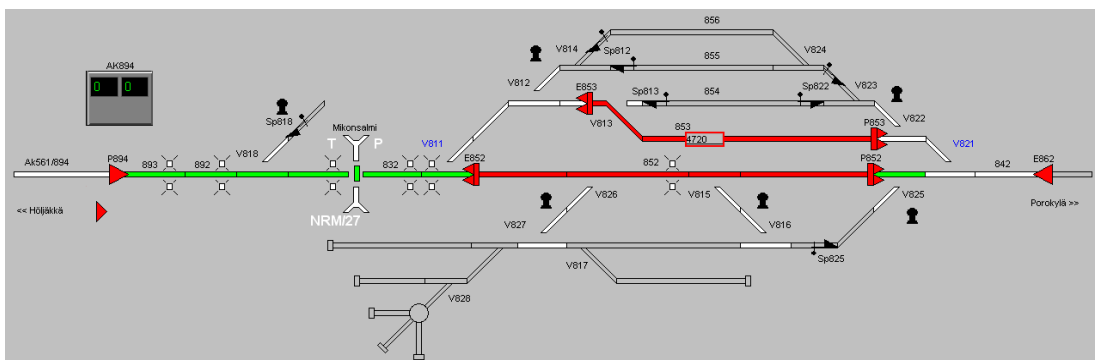
Kuva 11. Kello 11.31.35 liikenteenohjaajan antama akselinlaskennan hätäpurkukomento (ALHP) oli vapauttanut linjaosuuden.

Bild 11. Klockan 11.31.35 hade tågledarens kommando för nödfallsupplösning av axelräknare (ALHP) frigjort linjeavsnittet.

Figure 11. At 11.31.35 am, the axle counting emergency release command (ALHP) issued by the traffic controller released the route section.

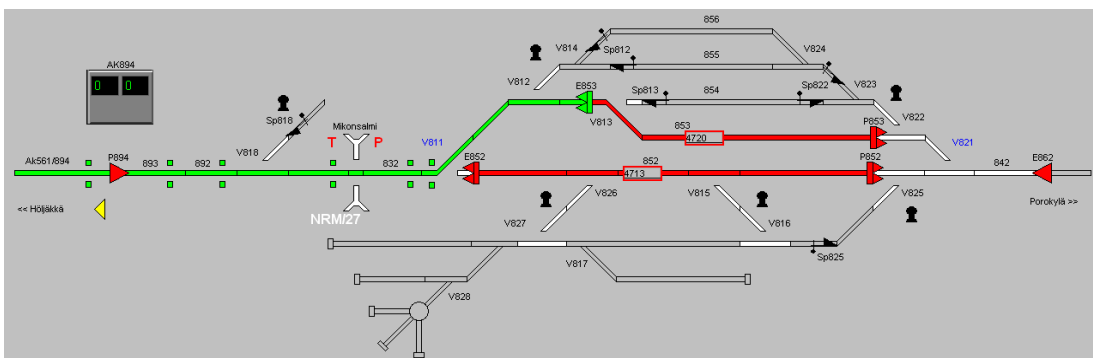
Kuva 17. Kello 11.52.05 lähtökulkutie E853 Nurmeksesta Lieksaan oli asetettu junalle 4720. Se oli mahdollista, koska asetinlaitteen turvatoiminnot oli poistettu aiemmin hätävaraisilla komendoilla.

Bild 17. Klockan 11.52.05 hade utfartstägsväg E853 från Nurmes till Lieksa ställts för tåg 4720. Detta var möjligt eftersom ställverkets säkerhetsfunktioner tidigare hade tagits bort med nödfallskommandon.

Figure 17. At 11.52.05 am, exit route E853 from Nurmes to Lieksa was assigned for train 4720. This was possible, because the safety functions the signal box had already been disabled using emergency commands.

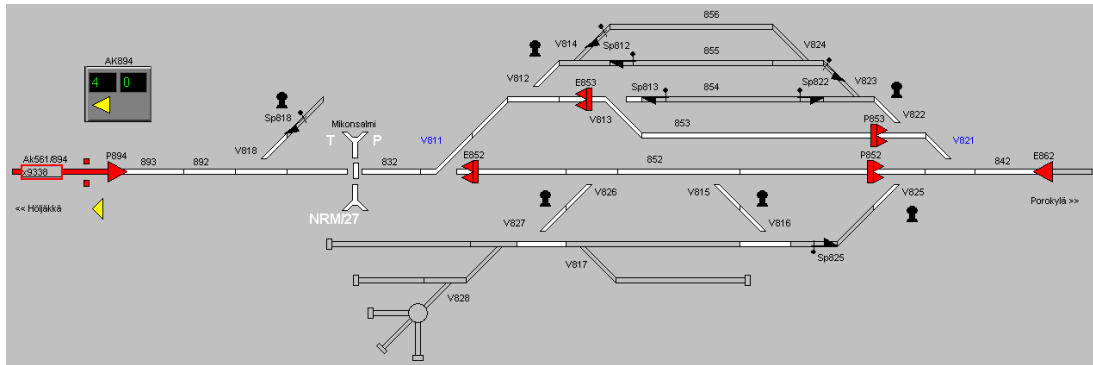
Kuva 20. Kello 11.55.10 tavarajunat 4713 ja 4720 olivat törmänneet.

Bild 20. Klockan 11.55.10 hade godståg 4713 och 4720 kolliderat med varandra.

Figure 20. At 11.55.10 am, freight trains 4713 and 4720 had collided.

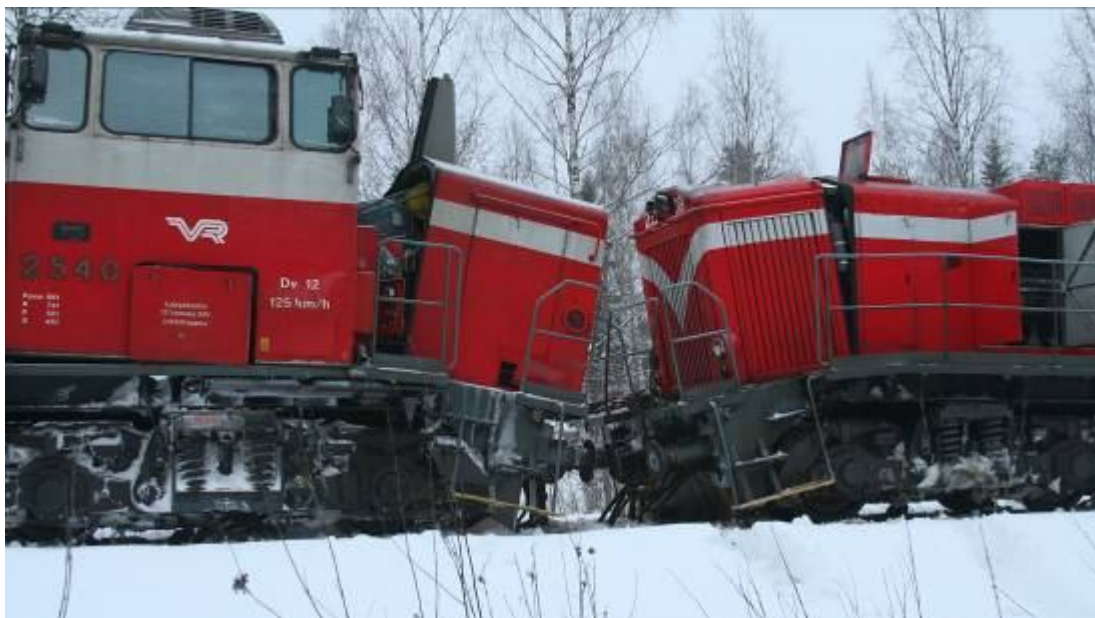
Kuva 21. Molemmat veturit vaurioituivat pahoin törmäyksessä.

Bild 21. Båda loken skadades svårt vid kollisionen.

Figure 21. Both locomotives were badly damaged.

Onnettomuudessa molempien veturien rungot vääntyivät. Päämoottorit, vaihteistot ja kompressorit moottoreineen irtosivat kiinnityksistään. Molempien vetureiden konesuojat, puskimet ja vaihtotyökymet vaurioituivat. Ohjaamot siirtyivät pois paikoiltaan ja vaurioittivat veturien sähköjohtoja.

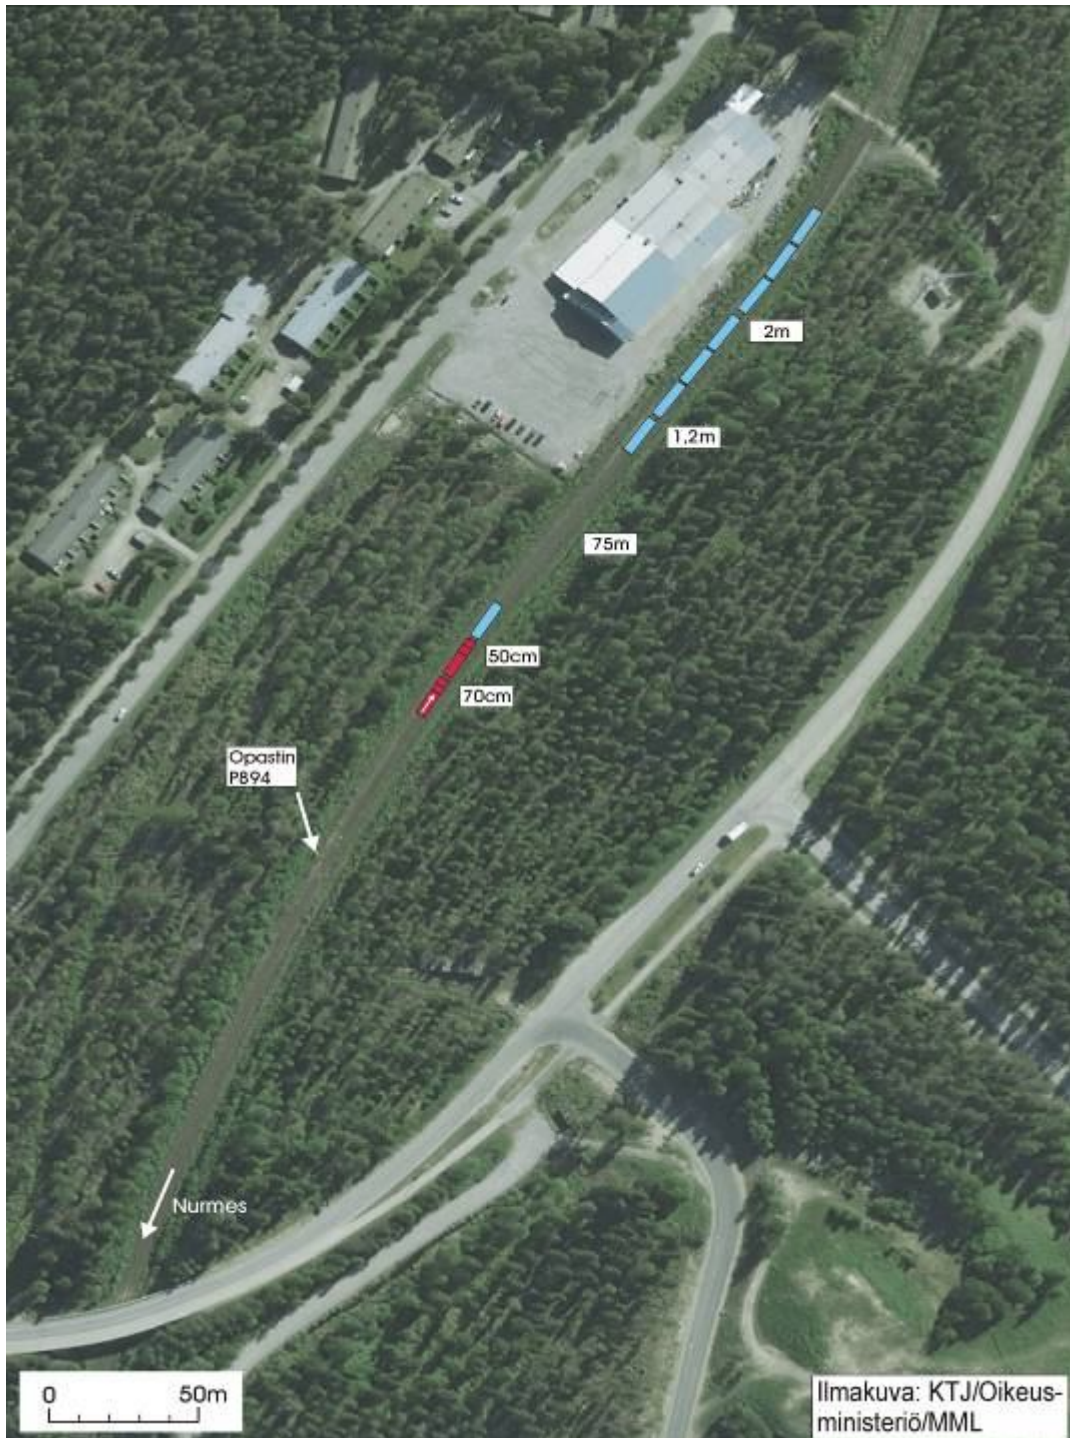
Törmäys tapahtui kello 11.55.10. Tavarajuna 4713 katkesi törmäyksessä useaan osaan ja osa vaunuista siirtyi junan tulo-suuntaan noin 80 metriä. Törmäyksen jälkeen junan 4720 kuljettaja otti RAILI-puhelimella yhteyttä liikenteenohjaajaan. Kuljettaja kertoi, että junat olivat törmänneet Bomban seisakkeen lähellä ja että paikalle tarvitaan pelastushenkilökuntaa.

Kuva 22. Kuvassa veturit on merkitty punaisella värillä ja vaunut sinisellä. Tavarajuna 4713 katkesi useaan osaan ja kuvaan on merkitty vaunujen välit törmäyksen jälkeen.

Bild 22. På bilden har loken markerats med rött och vagnarna med blått. Godståg 4713 delade sig i flera delar. Bilden visar mellanrummen mellan vagnarna efter kollisionen.

Figure 22. In the picture, the locomotives are marked red and the wagons blue. Freight train 4713 was broken into several parts. The post-collision distances between these parts are indicated.
