Junan törmäminen radalla töissä olleeseen henkilöön Uimaharjussa 3.2.2016

Tutkinnan tunnus: R2016-01

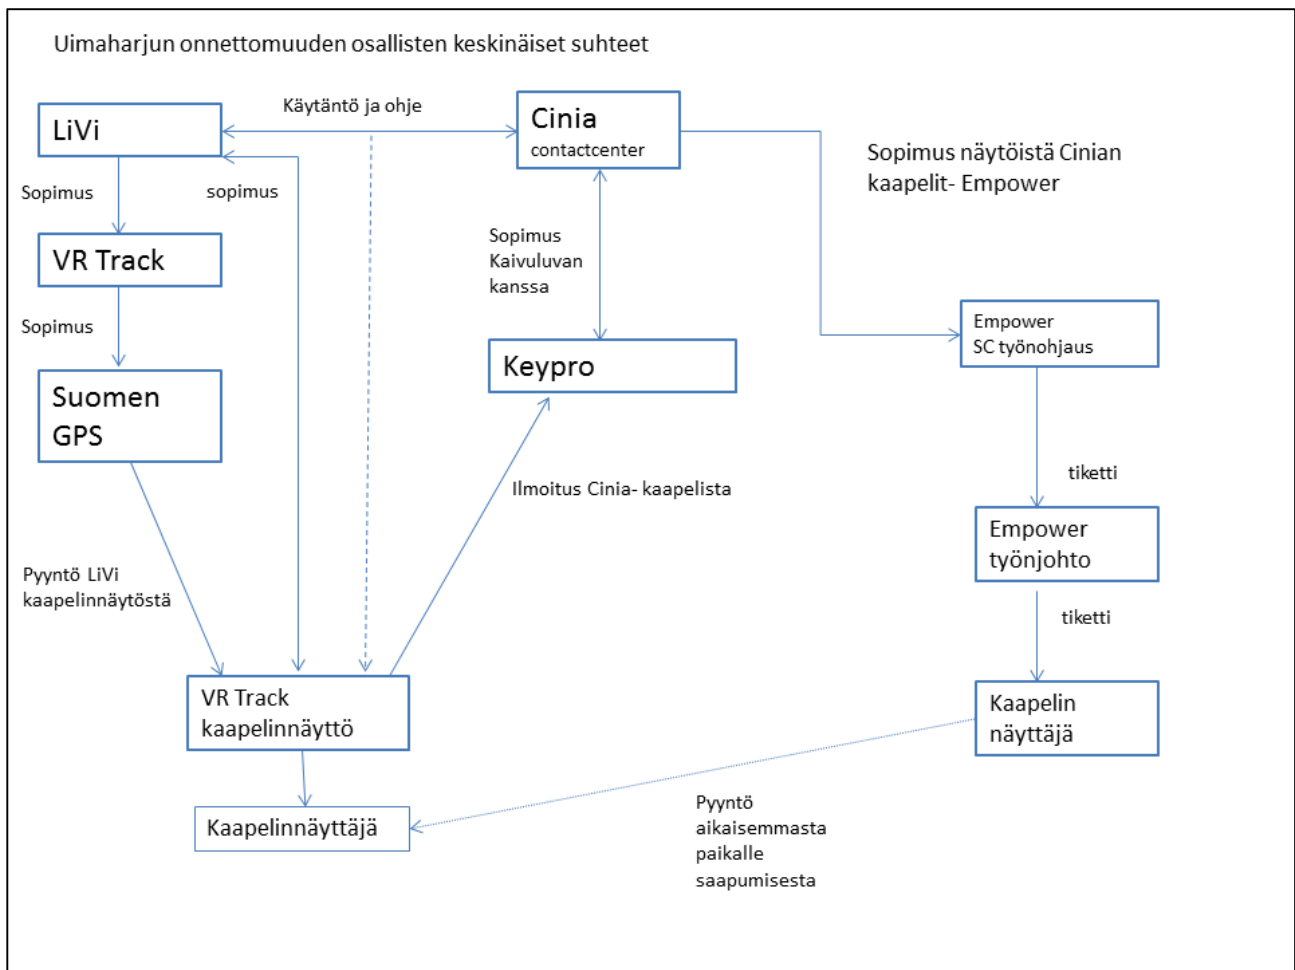
Kuva 3. Tapahtumaan osallisten toimijoiden väliset yhteydet. (Kuva: OTKES)
