Säiliövaunujen suistuminen Mäntyharjulla 7.4.2018

R2018-01

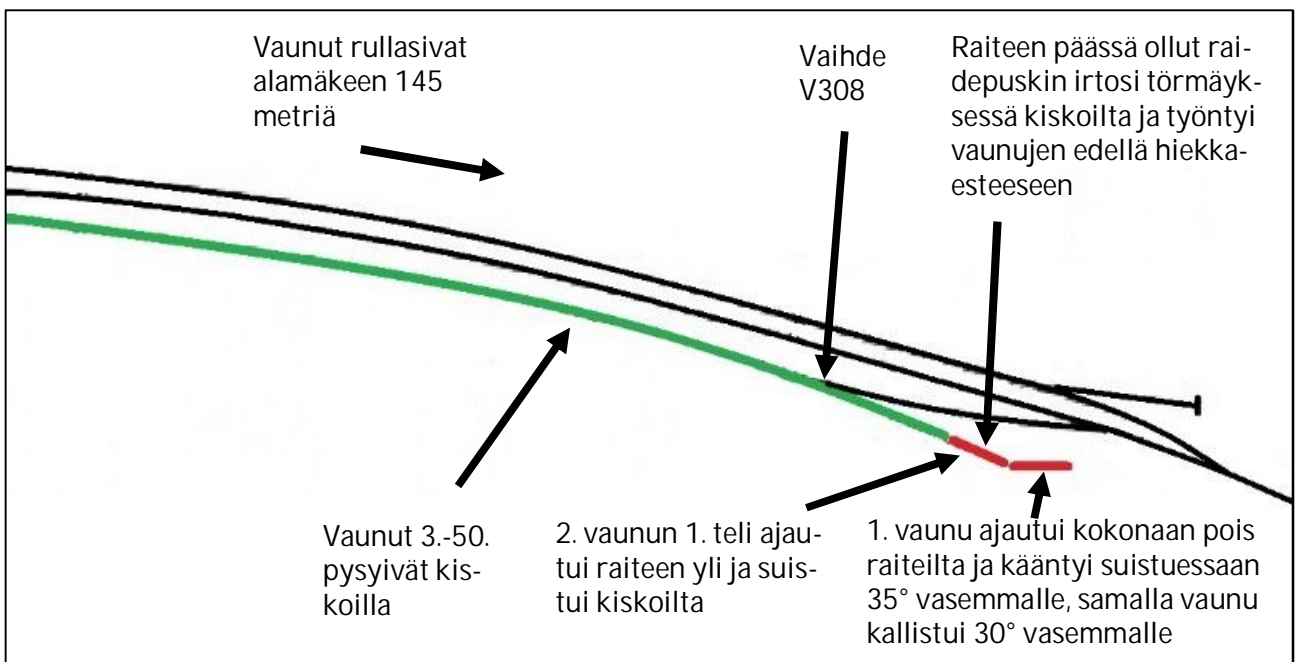
Säiliövaunut seisoivat paikallaan Kinnissä aina lauantaihin 7.4.2018 asti, jolloin ne lähtivät itsekseen liikkeelle ja varasivat liikenteenohjausjärjestelmän mukaan vaihteen 308 kello 11.40. Vaunut ajautuivat turvavaihteen V308 kautta raidepuskimeen. Ensimmäisenä ollut vaunu jatkoi matkaansa raidepuskimen läpi pysähtyen hiekkaesteeseen. Seuraavana olleen vaunun keskuspuskin nousi ensimmäisen vaunun aluskehyyksen päälle ja teki reiän ensimmäisen vaunun säiliön päätylaipan alareunaan. Vaurion seurauksena MTBE:tä alkoi vuotaa maaperään.

Kuva 4. Vaunujen suistuminen vaihteen V308 jälkeisen raidepuskimen läpi. (Kuva: Liikennevirasto, Merkinnät: OTKES)

Ratalaitteista vaihteen V308 jälkeinen raidepuskin tuhoutui. Muita vaurioita ratalaitteille ei aiheutunut onnettomuudessa.

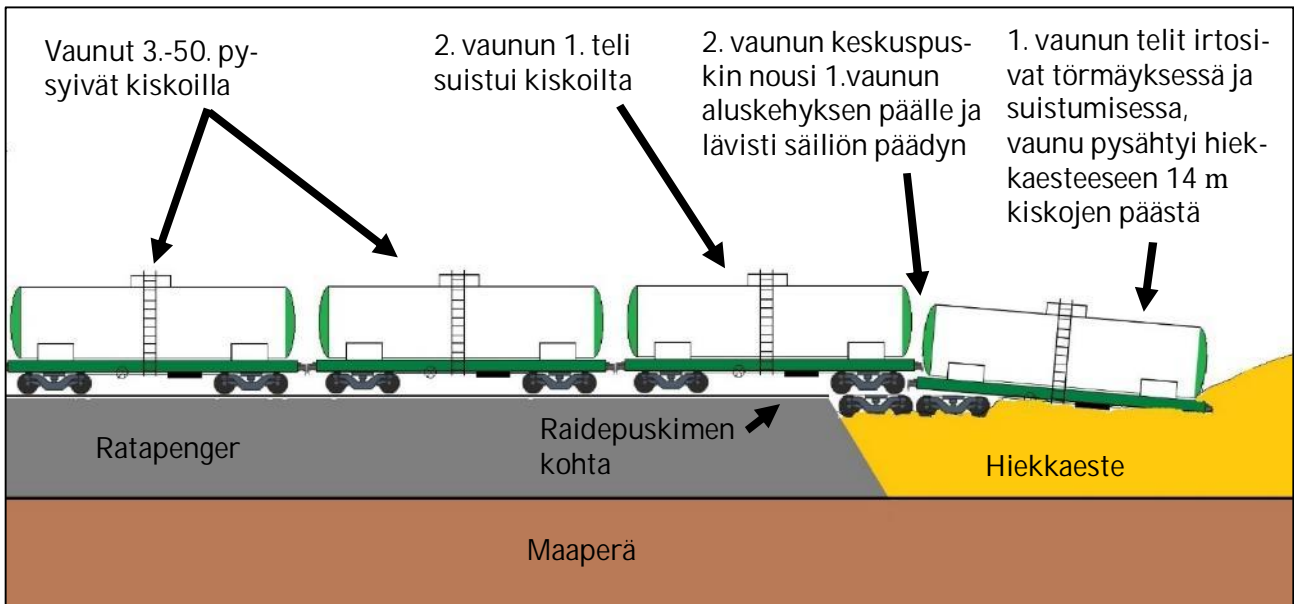
Kuva 5. Suistuminen ja säiliön rikkoontuminen. (Kuva: OTKES)

Törmäyksessä vaunuston ensimmäinen Vgobo-säiliövaunu vaurioitui pahoin: vaunun telit irtosivat, vaunun aluskehys vääntyi, alustassa olleet jarruvivustot ja venttiilit vaurioituivat ja vaunun säiliön toiseen päätylaippaan tuli reikä. Vaunustossa toisena ollut Vgobo vaunu vaurioitui lievästi: vaunun puskinpalkki vääntyi ja keskuspuskin vaurioitui. Rautatiekalustolle aiheutuneiden vaurioiden kustannukset olivat arviolta 100 000 euroa.

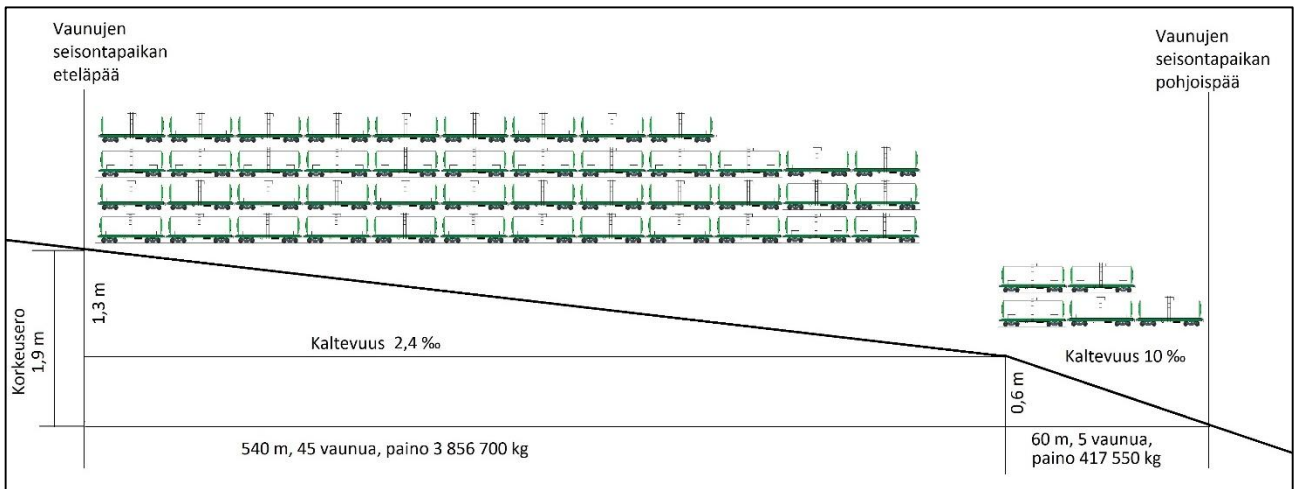
Onnettomuusvaunujen tarkka seisontapaikka Kinnin ratapihalla selvitettiin paikkatutkinassa. Suoritettujen mittausten perusteella vaunut oli jätetty siten, että vaunujen eteläpää sijaitsi 209 metriä seisontaraiteelle 332 vievän vaihteen V305 pohjoispuolella. Paikan määrittelyn pohjalta pystyttiin määrittelemään kaluston sijainti radan kaltevuuden suhteen. Tämän perusteella pystyttiin laskemaan vaunuston massan alamäen suuntaan aikaansaama voima. Tulokseksi saatiin 132 kN.

Kuva 9. Vaunujen seisontapaikka suhteessa radan kaltevuuteen. (Kuva: OTKES)

Painovoiman vaunuihin alamäen suuntaan aikaansaamaa voimakomponenttia vastustaa vaunujen liikkeellelähtövastus, joka syntyy vaunujen laakereiden ja pyöräkertojen liikettä vastustavista voimista. Tämä vastus riippuu vaunujen pyöräkertojen laakerikonstruktion lisäksi lämpötilasta. Kokeellisesti on määritelty liikkeellelähtövastuksen olevan kyseisille rullalaakeroituin pyöräkerron varustetuille vaunuille 15 lb/tonni lämpötilan ollessa alle 0 °C ja 5 lb/tonni lämpötilan ollessa yli 0 °C¹⁸. Näin ollen kyseisten vaunujen liikkeellelähtövastuksen voidaan laskea olevan 285 kN lämpötilan ollessa alle 0°C ja 95 kN lämpötilan ollessa yli 0 °C.

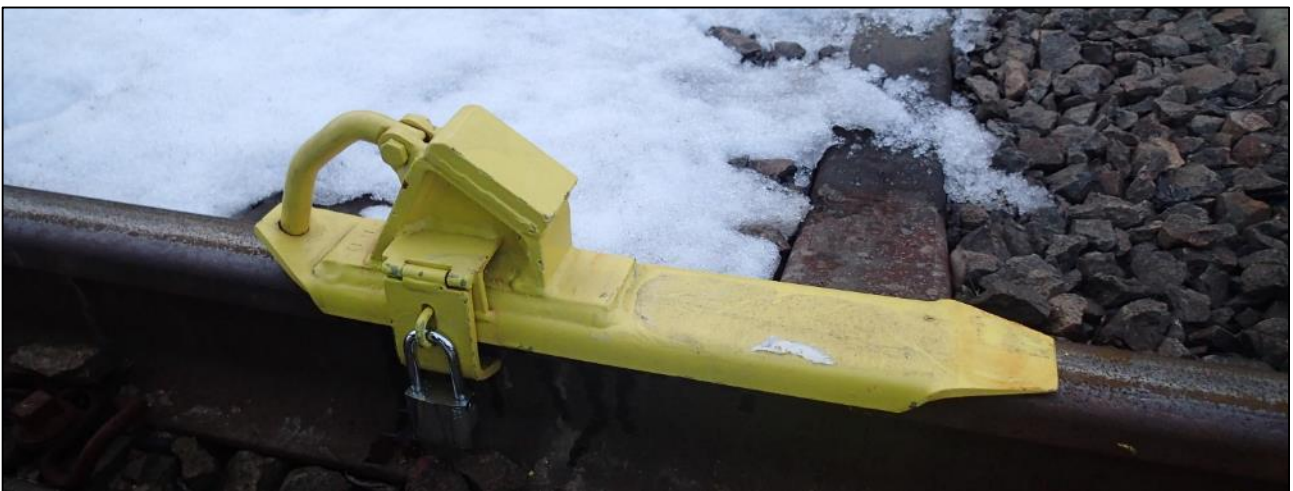
Vaunujen paikallaanpysymisen varmistamiseksi vaunuston molempiin päihin, uloimman pyöräkerran eteen oli asetettu lukittavat pysäytyskengät molemmille kiskoille. Pysäytyskengän toiminta perustuu kaluston painon kengän ja kiskon väliin aikaansaamaan kitkavoimaan. Lukittavassa pysäytyskengässä on lisänä normaaliin pysäytyskenkään nähden lukkomekanismi, jolla voidaan riippulukon avulla lukita kenkä siten, että sitä ei pysty nostamaan pois kiskoilta. Lukko on tarkoitettu ainoastaan estämään kengän ilkeivaltainen tai vahingossa tapahtuva poistaminen kiskoilta. Se ei vaikuta kengän pitovoimaan eikä estä kenkää liukumasta kiskolla.

Kuva 10. Lukittava pysäytyskenkä itäisellä kiskolla vaunuston eteläpään alkuperäisellä seisontapaikalla. Salpa, joka estää kengän nostamisen kiskolta, on lukittu paikalleen riippulukolla. (Kuva: OTKES)

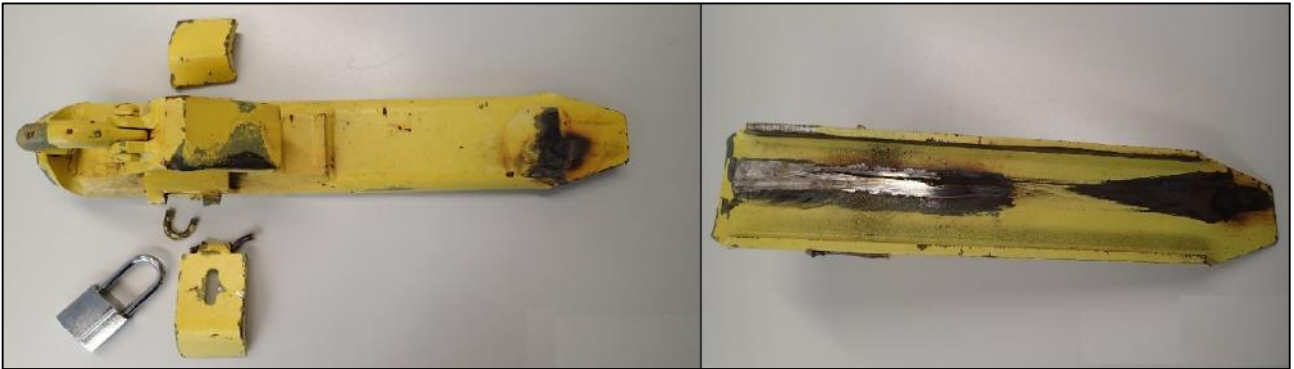
Paikkatutkinnassa onnettomuuden jälkeen vaunuston eteläpään (ylämäen puolen) kenkien havaittiin oleva edelleen alkuperäisellä paikallaan lukittuina kiskoille. Vaunuston pohjoispään kengät olivat liukuneet vaunujen edellä niin, että läntisen kiskon kenkä löytyi vaihteen V308 kohdalta kiskon vierestä ja itäisen kiskon kenkä osittain suistuneen 2. vaunun alta kiskon vierestä. Molempien kenkien lukitusmekanismit olivat murtuneet ja kengissä oli jälkiä, jotka olivat syntyneet kenkien liukuessa vaunun alla kiskoja pitkin. Erityisesti itäisen kiskon kenkä oli jarruttanut vaunujen liikettä voimakkaasti; kengän alapinnalla oli suuria materiaalsiirtymiä ja kengän teräs oli sinistynyt lämmön vaikutuksesta kohdassa missä vaunun pyörä oli painanut kenkää kiskoa vasten.

Kuva 11. Itäisellä kiskolla ollut lukittava pysäytyskenkä. (Kuva: OTKES)

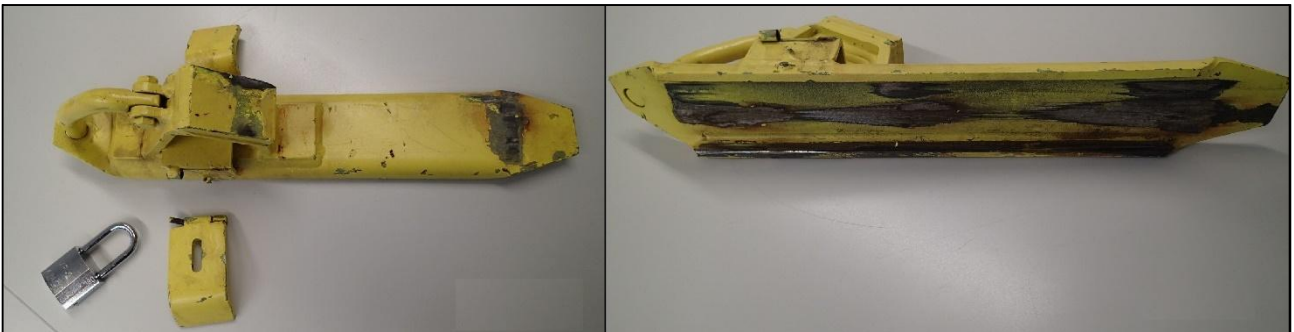
Kuva 12. Läntisellä kiskolla ollut lukittava pysäytyskenkä. (Kuva: OTKES)

Määriteltäessä kengän pitovoimaa tulee huomioida kengän ja kiskon välinen kitkakerroin johon vaikuttavat esimerkiksi pintojen sileys, puhtaus ja kosteus. Kinnissä käytössä olleet kengät oli maalattu kauttaaltaan. Maali pienentää kengän ja kiskon välistä kitkaa ja heikentää näin kengän pitovoimaa. Samoin pintojen kosteus pienentää kitkaa ja heikentää kengän pitovoimaa, eli märällä kiskolla kengän pitokyky on heikompi kuin kuivissa olosuhteissa. Kosteuden vaikutus on sitä suurempi, mitä sileämmät kitkapinnat ovat, eli maalatuilla kengillä kosteus heikentää kengän pitokykyä suhteessa enemmän kuin esimerkiksi vanhoilla ruosteisilla kengillä.

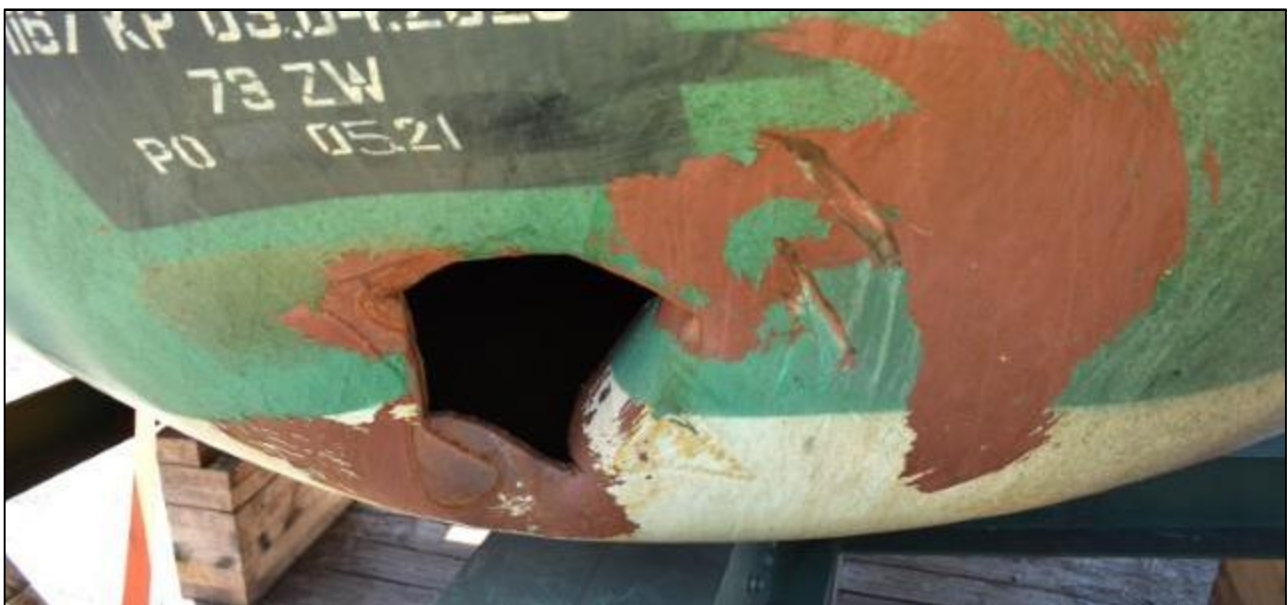
Onnettomuudessa vaunuston ensimmäisen vaunun pätylaippaan syntyi repeämä toisen vaunun keskuspuskimen osuessa siihen. Vaunujen tutkinnassa pätylaipan ainevahvuuden todettiin olevan 12 mm. Repeämän pinta-alaksi laskettiin 0,056 m². Törmäyksen jälkeen toisen vaunun keskuspuskin tukki kuitenkin suurimman osan repeämästä, jolloin todellinen vuotopinta-ala jäi huomattavasti pienemmäksi ollen alle 0,01 m².

Kuva 13. Ensimmäisen vaunun pätylaippaan törmäyksessä syntynyt reikä. (Kuva: OTKES)

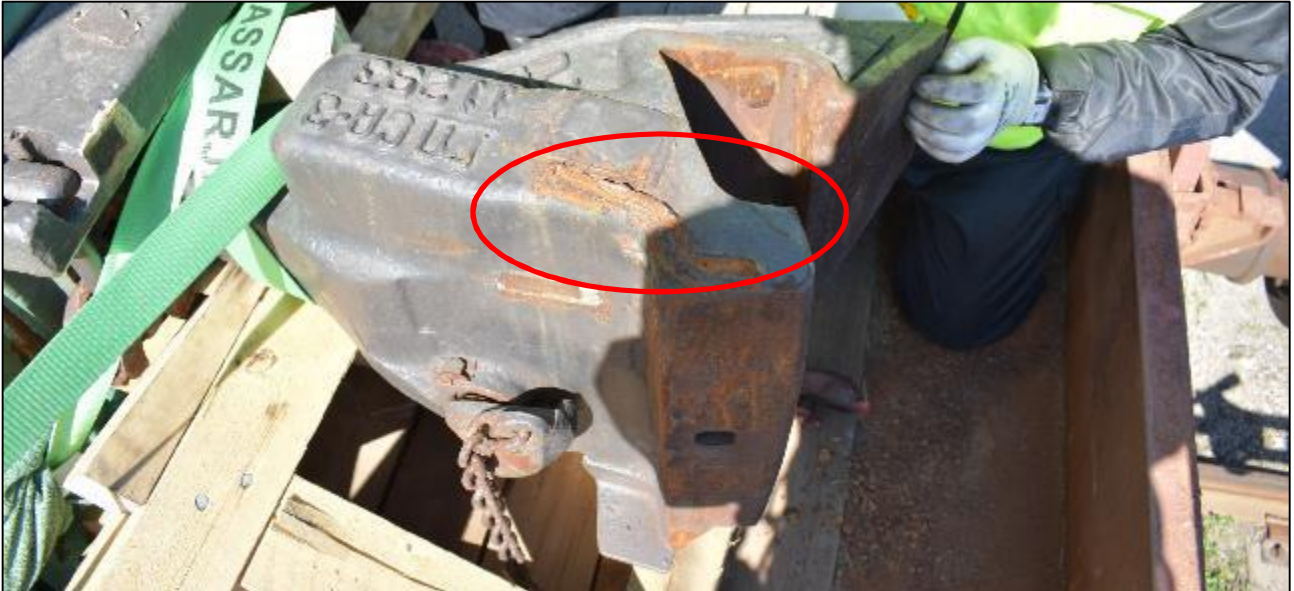
Vaunujen keskuspuskimet oli varustettu ylisyoöksynestimin, jotka oli hitsattu keskuspuskimen automaattikytkimen kidan ylä- ja alapuolelle. Ylisyoöksynestin on suunniteltu estämään keskuspuskimien irtoaminen toisistaan tilanteissa, joissa vaunujen korkeusasema vaihtelee esimerkiksi radan routaheitoissa. Ylisyoöksynestimet eivät kestä törmäysvoimia, ja tässäkin tapauksessa ensimmäisen vaunun keskuspuskimen yläpuolinen ja toisen vaunun keskuspuskimen alapuolinen ylisyoöksynestin repeytyivät irti hitsausaumoistaan törmäyksessä, jolloin puskimet irtosivat toisistaan ja toinen vaunu pääsi nousemaan ensimmäisen vaunun aluskehysten päälle.

Kuva 14. Ensimmäisen vaunun takapään keskuspuskin, josta ylempi ylisyoöksynestin on repeytynyt irti. (Kuva: OTKES)

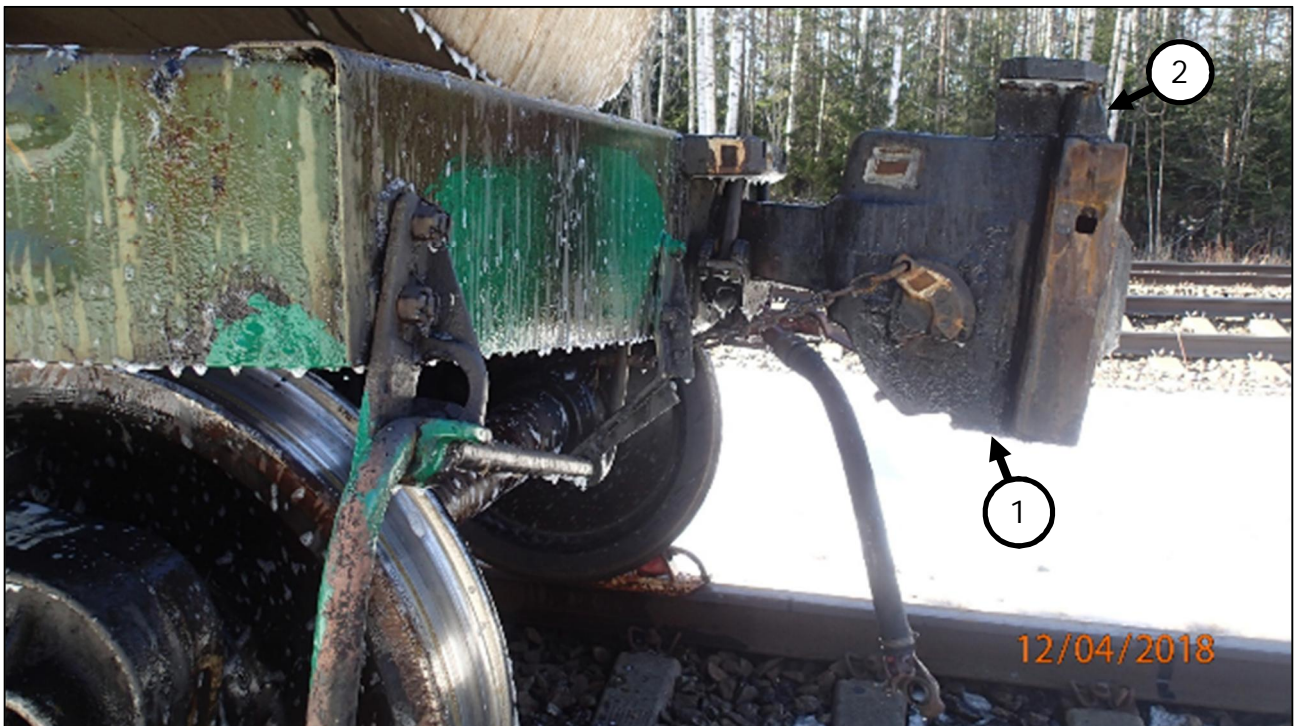
Kuva 15. Toisen vaunun etupään keskuspuskin, joka lävisti ensimmäisen vaunun säiliön päädyn. Keskuspuskimen alapuolen ylisyoöksynestin on revennyt irti (1), yläpuolella ylisyoöksynestin on paikoillaan (2). (Kuva: OTKES)

Johtopäätös: SA3-kytkimien rakenne ja sivupuskimien puuttuminen GOST-normin mukaisista vaunuista aiheuttaa helposti vaurioita törmäystilanteissa. Ylisyöksynestimien tulisi pystyä estämään kytkimien irtoaminen toisistaan myös törmäyksissä. Törmäysvaurioita pienentäisi myös, jos kaikissa säiliövaunuissa olisi riittävän vahvat turvapäädyt.

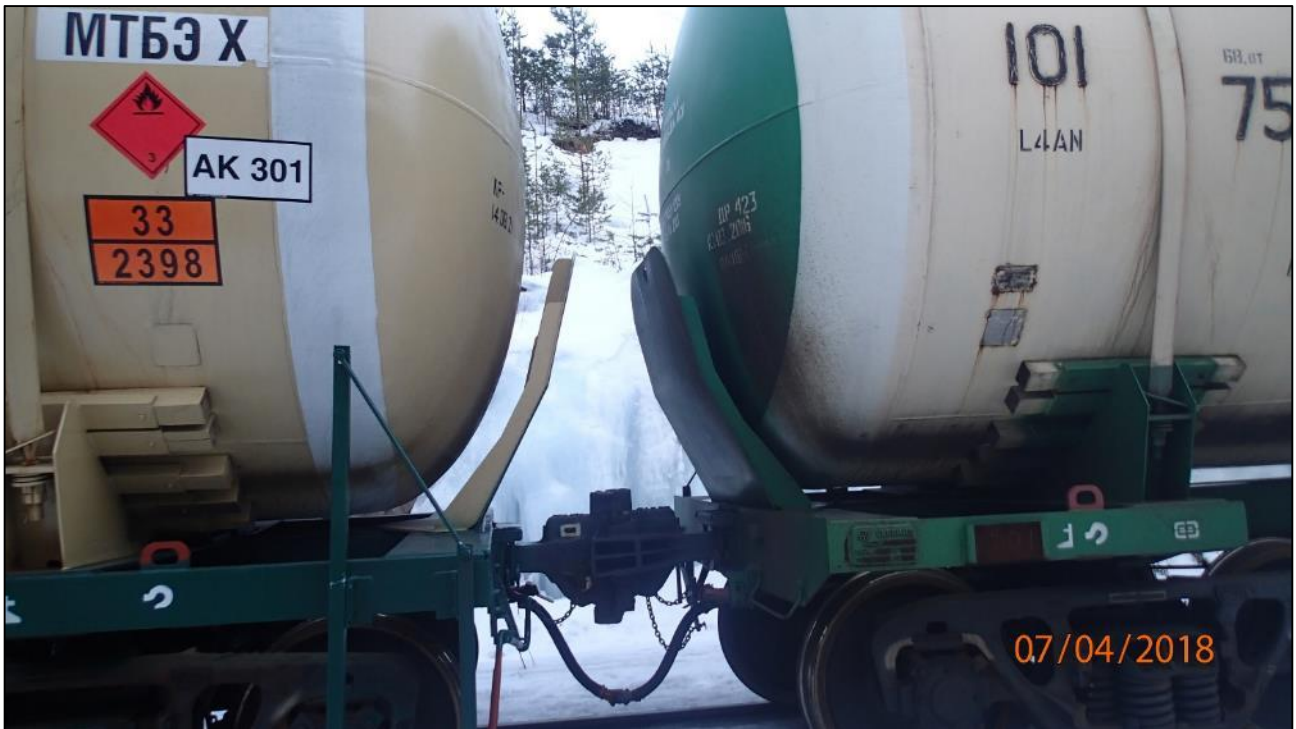
Onnettomuusvaunuista 16:ssa oli säiliöiden päädyissä erilliset turvapäädyt, joiden tehtävänä on suojata säiliön päätyä vaurioilta onnettomuuden kaltaisissa törmäystilanteissa. Nämä vaunut, 21–36, oli sijoitettu junan keskelle.

Kuva 16. Vaunuja, joissa säiliön päätyjen edessä turvapäädyt. (Kuva: OTKES)

Osassa onnettomuusvaunuista oli turvapäädyt. Turvapäädyjen tarkoitus on estää säiliön rikkoontuminen onnettomuuden kaltaisessa törmäystilanteessa. Turvapäädyillä varustetut vaunut olivat vaunut 21–36. Yhteensä onnettomuudessa oli mukana 50 vaunua. Jos törmäykseen osalliset kaksi säiliövaunua olisivat olleet turvapäädyillä varustetut, olisivat törmäyksessä syntyneet vauriot saattaneet olla pienemmät. Törmäysvoimat olivat tässä tapauksessa kuitenkin niin suuret, että todennäköisesti turvapäädytkään eivät olisi täysin estäneet säiliön päädyn rikkoontumista ja siitä aiheutunutta vuotoa.

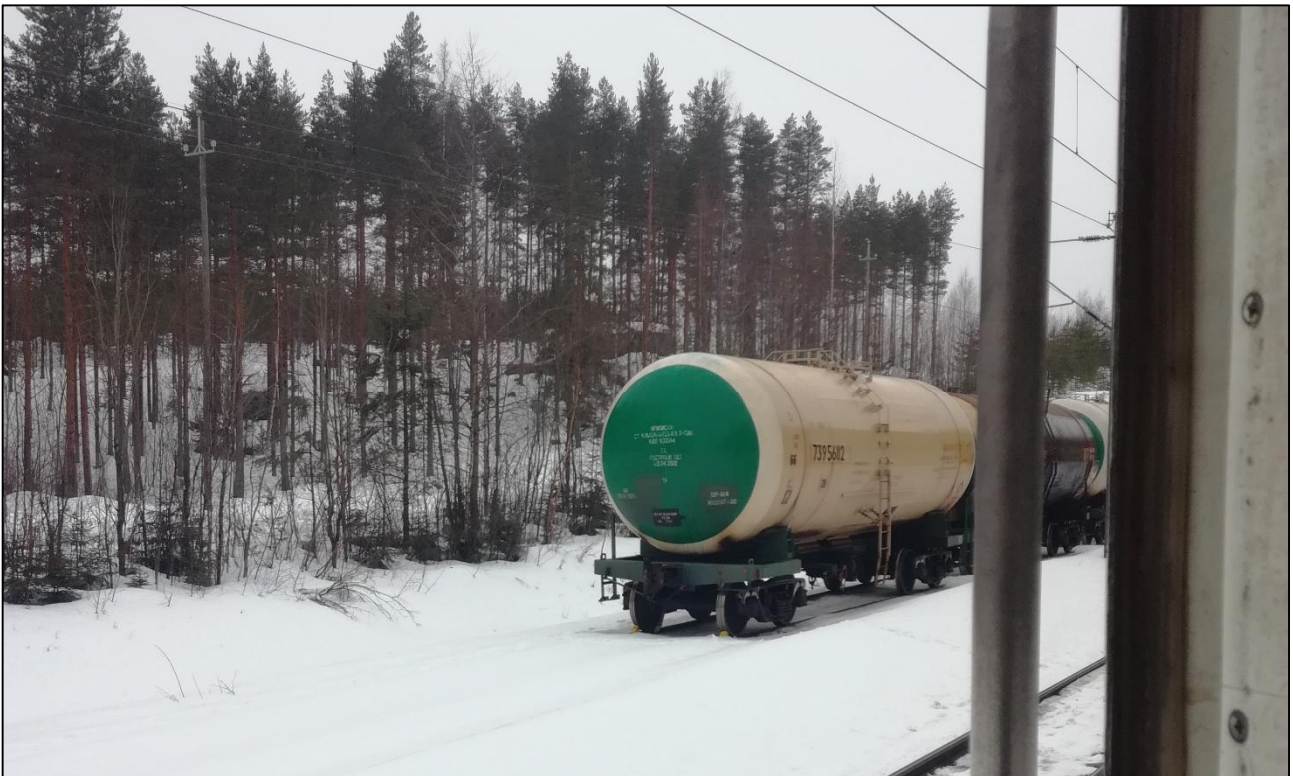
Onnettomuuspaikan syrjäisestä sijainnista johtuen tutkinnassa ei ollut käytettävissä esimerkiksi valvontakameroiden tallenteita. Tutkintaryhmä sai kuitenkin käyttöönsä onnettomuusvaunuista 5.4. kello 12.18, eli kaksi vuorokautta ennen onnettomuutta, otetun valokuvan. Kuvan oli ottanut tavarajunaa T2340, Imatra-Pieksämäki, kuljettanut veturinkuljettaja, joka oli joutunut odottamaan junakohtaamista Kinnin läntisellä raiteella ja itäisellä raiteella seisoneet VAK-vaunut olivat kiinnittäneet hänen huomionsa. Kuva on otettu junan Sr1-veturin ohjaimosta ja siinä näkyvät vaunun kaksi ensimmäistä vaunua, eli onnettomuudessa suistuneet vaunut. Kuvasta on nähtävissä, että pysäytyskengät ovat olleet asetettuina vaunun ensimmäisen vaunun uloimman pyöräkerran pyörien eteen molemmille kiskoille. Lisäksi huomionarvoista on runsas lumen ja jään määrä kiskoilla verrattuna onnettomuuspäivän tilanteeseen.

Kuva 19. Onnettomuusvaunujen pohjoispää kaksi vuorokautta ennen onnettomuutta, 5.4.2018 kello 12.18. (Kuva: T2340 kuljettaja 5.4.2018)
