Tutkintaselostus

S1/2011R

Teematutkinta tasoristeysonnettomuuksista

**Onnettomuustutkintakeskus
Olycksutredningscentralen
Safety Investigation Authority, Finland**

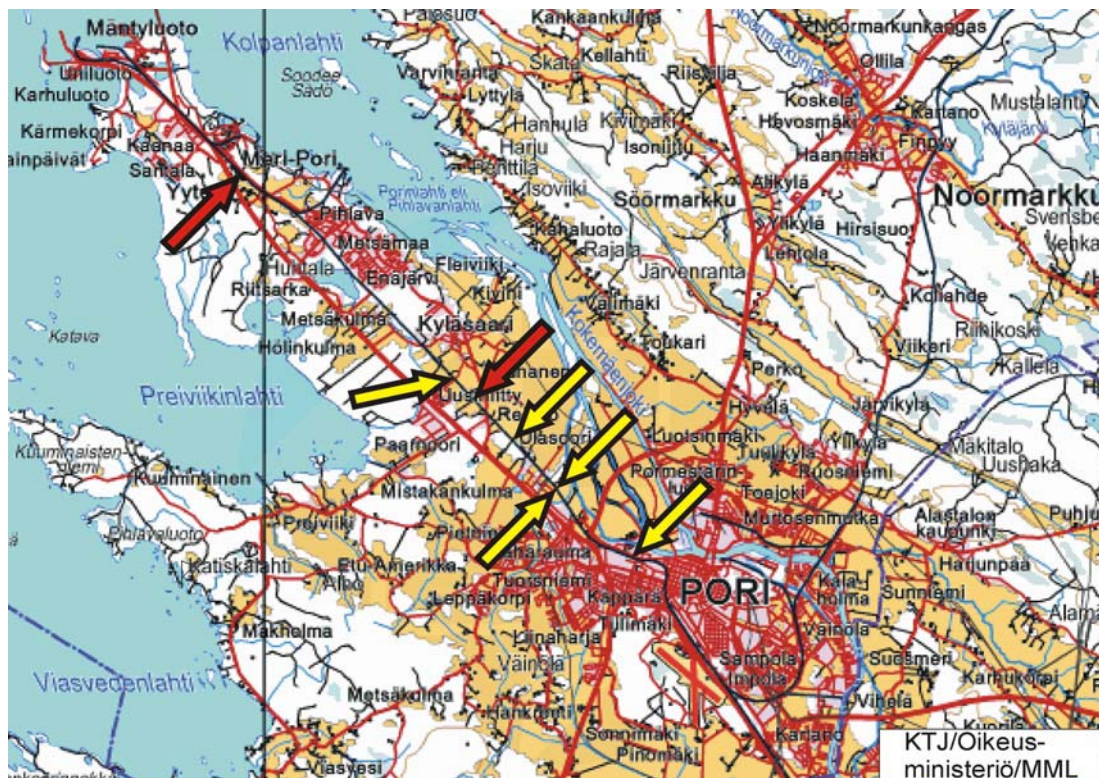
Kuva 6. Pori–Mäntyluoto-rataosalla 2002–2010 sattuneet tasoristeysonnettomuudet. Kuolemaan johtaneet on merkitty punaisilla nuolilla.

Rataosan tasoristeyksissä on vuosina 2002–2010 sattunut seitsemän onnettomuutta, joista kaksi oli kuolemaan johtaneita. Vuonna 2009 menehtyi henkilöauton kaksi matkustajaa auton jäätyä Mäntyluodosta kohti Poria junana kulkeneen veturin alle Teurastamon varoituslaitteettomassa tasoristeyksessä. Vuonna 2010 menehtyi henkilöauton kuljettaja ja matkustaja auton jäätyä Mäntyluodosta kohti Poria matkalla olleen tavarajunan alle.
