Tutkintaselostus

B5/2007R

Kuolemaan johtanut tasoristeysonnettomuus Nurmijärven Röykässä 13.8.2007

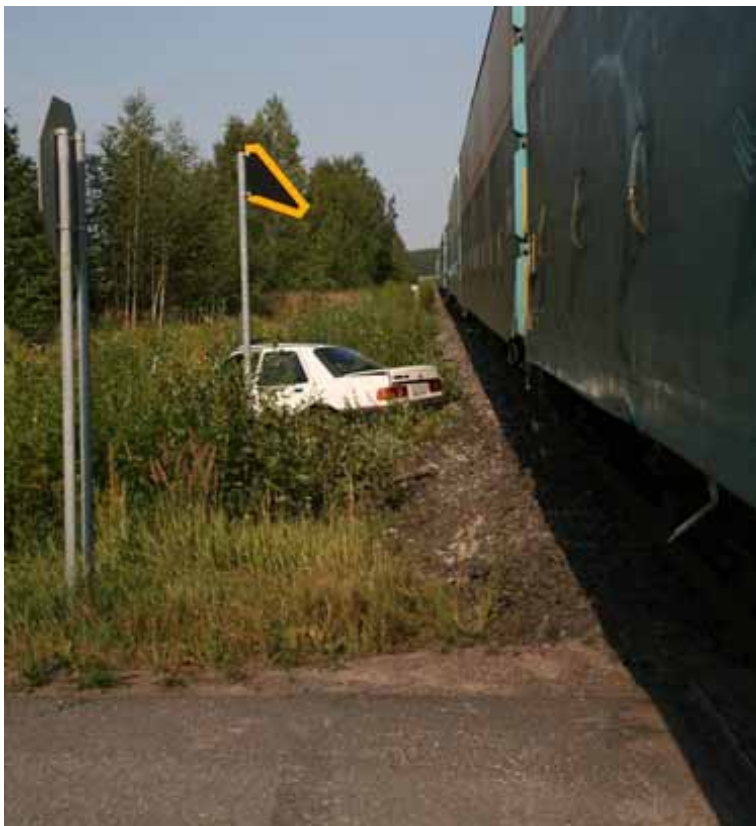
Juna törmäsi kello 15.15.28 henkilöauton oikeaan kylkeen oikean etupyörän kohdalle. Törmäyksen voimasta auto pauskautui tulosuuntansa puoleiselle ratapenkereelle 18 metrin päähän törmäyskohdasta. Kuljettaja ja matkustaja pysyivät törmäyksessä autossa. Juna pysähtyi 276 metrin päähän törmäyskohdasta.

Kuva 2. Juna ja auto törmäyksen jälkeen. Auto paiskautui tulosuuntansa puolelle rataa 18 metrin päähän törmäyskohdasta ja veturi pysähtyi 276 metrin päähän törmäyskohdasta.

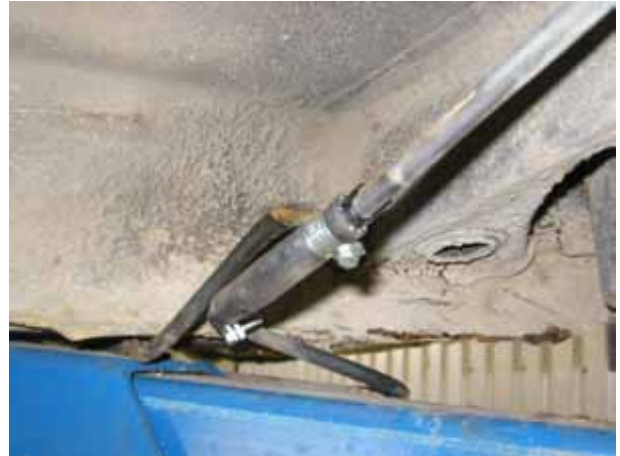
Polttoaineputken liitos (tehty paikallisella korjaamolla onnettomuuden jälkeen)

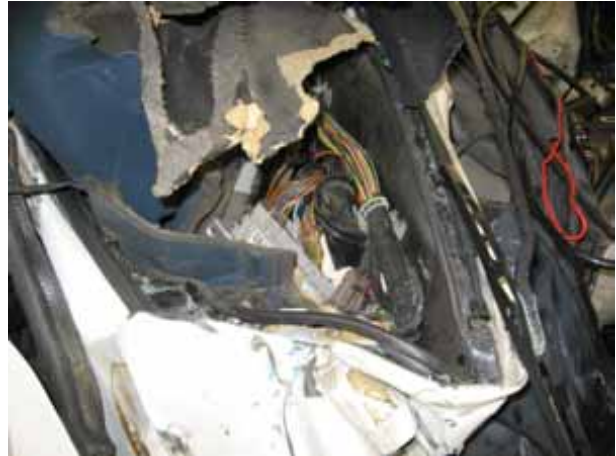
Moottorin testausta varten korjattu johtosarja

Moottorin mahdollisten käyntihäiriöiden selvittämiseksi pyrimme korjaamaan onnettomuuden aiheuttamat vauriot, jotta voisimme käynnistää moottorin ja testaamaan sitä käynnissä. Virranjakajankansi ja puolanjohto uusittiin. Moottorin ohjainlaitteen johtosarja oli kahdesta kohdasta poikki, koska oli puristun korirakenteiden väliin onnettomuudesta johtuen. Moottorin oljypohja oli säröillä ja vuoti öljyä, mutta ei vaikuttanut koekäynnistykseen.

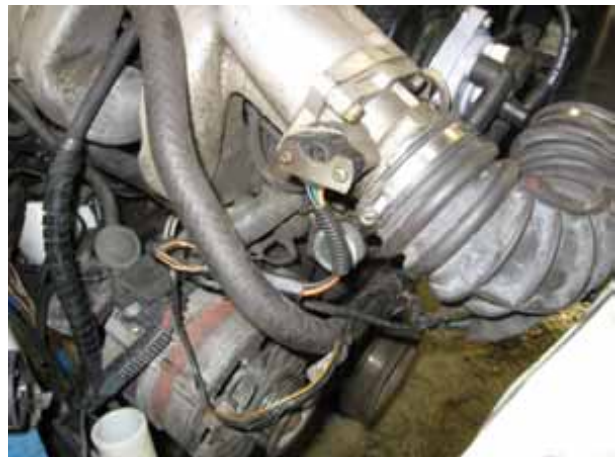
Kaasuläppätunnistin

ei toimi ja antaa ohjainlaitteelle tietoa, että läppä täysin auki. Tyhjensimme vikamuis-
tin ja toistimme testin, jonka tulos oli sama kuin edellinen. Tällä varmistimme, ettei
kysessä olisi satunnainen vika. Kaasuläppätunnistimessa ei näy ulkoisia vaurioita,
joten komponentissä sisäinen vika.
