Tutkintaselostus

B9/2009R

Kuolemaan johtanut tasoristeysonnettomuus Laukaassa 16.12.2009

FATAL LEVEL CROSSING ACCIDENT IN LAUKAA, FINLAND, ON 16 DECEMBER 2009

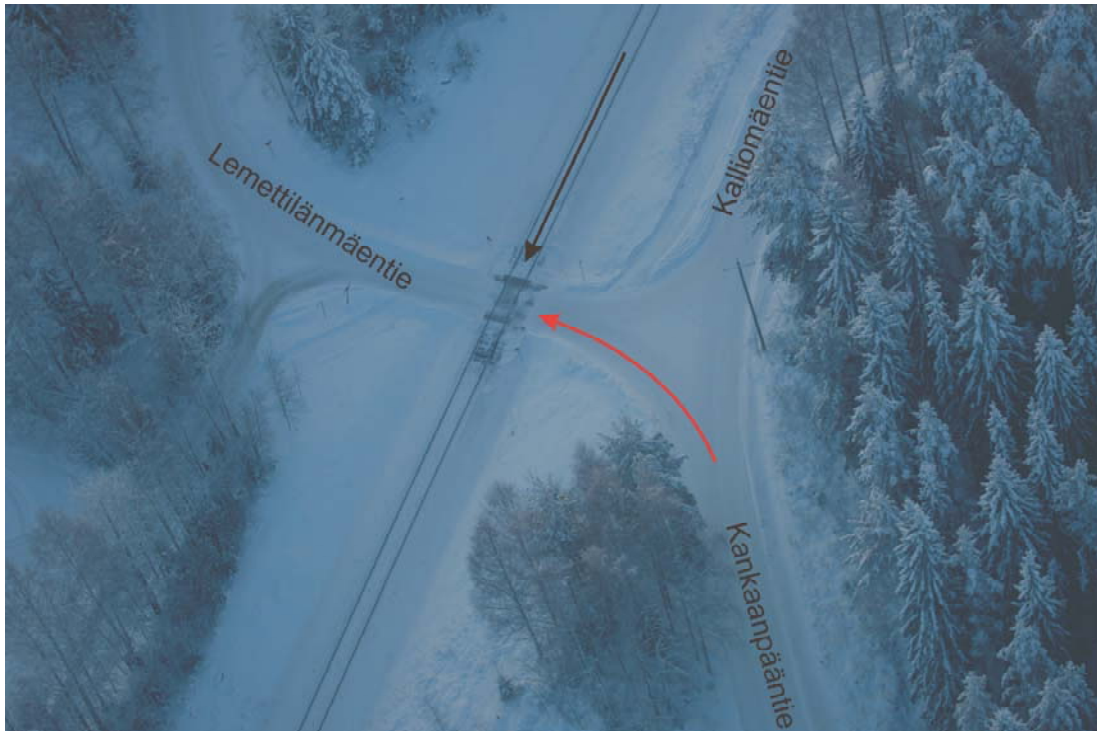
Tasoristeyksen molemmilla puolilla on alle 20 metrin etäisyydellä teiden risteykset. Radan länsipuolella Kankaanpääntie ja Kalliomäentie muodostavat risteuksen Lemettilänmäentien kanssa 17 metrin etäisyydellä tasoristeyksestä. Radan itäpuolella Lemettilänmäentiestä erkanee Miittisentie 18 metrin etäisyydellä tasoristeyksestä.

Kuva 3. Kuvassa pakettiauton kulkusuunta on merkitty punaisella nuolella ja junan kulkusuunta mustalla nuolella.

Figure 3. The red arrow shows the van's direction of travel, and the black arrow the train.

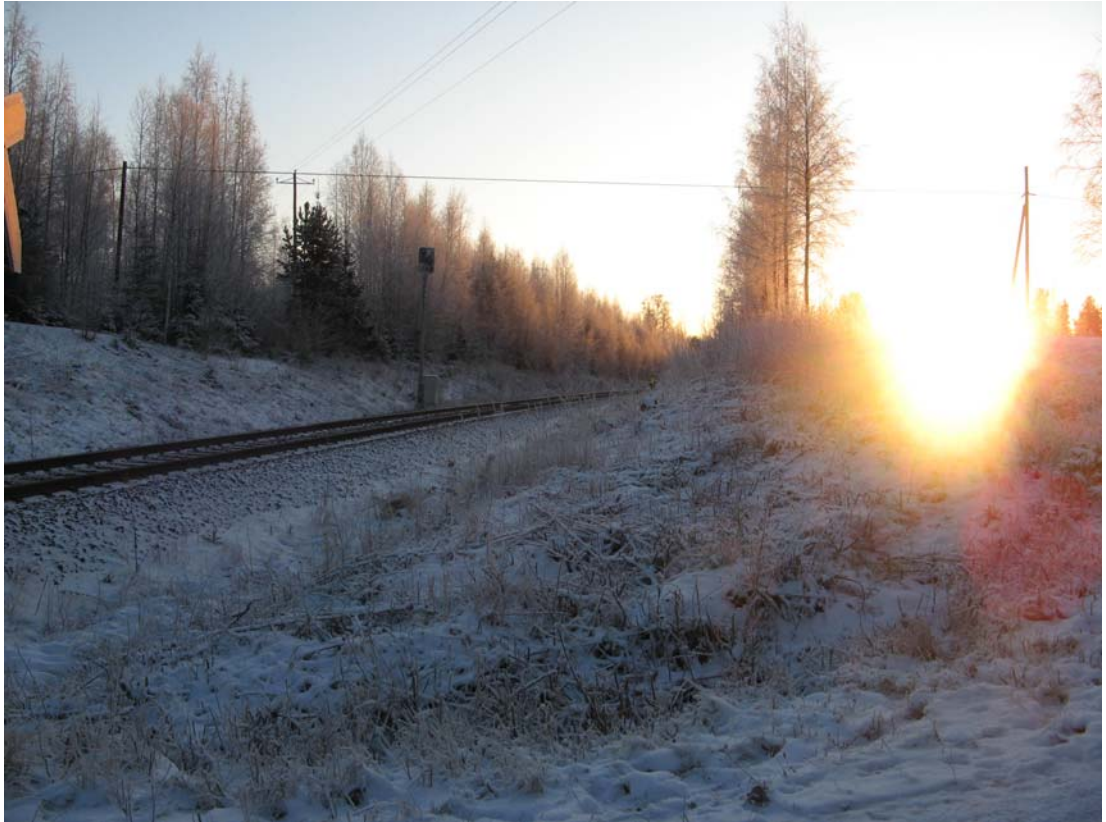
Kuva 4. Näkemä pakettiauton tulosuunnasta junan tulosuuntaan 8 metriä ennen kiskoja. Kuva on otettu onnettomuutta seuranneena päivänä samaan kelloaikaan.

Figure 4. The sightline 8 metres before the track from the direction of the approaching van. The picture was taken the day after the accident at the accident time.

Näkemä pakettiauton tulosuunnasta oikealle eli junan tulosuuntaan 8 metrin etäisyydellä kiskosta on 132 metriä ja vasemmalle 170 metriä. Näkemät ovat rajoittuneet radan vieressä olevien maavallien vuoksi. Vastakkaisesta suunnasta tasoristeystä lähestyttäessä näkemät ovat vasemmalle eli junan tulosuuntaan 625 metriä ja oikealle yli kilometrin. Ennen tasoristeystä tie laskee 14 metrin matkalla Kankaanpäntien suunnasta 6 % ja Lemetilänmäentien suunnasta 7 %.

Vastaavanlaisten onnettomuuksien ehkäisemiseksi tutkintalautakunta suosittaa, että Lemetilän vartioimaton tasoristeys tulisi poistaa. Mikäli poistoa ei tehdä, tulee tasoristeys varustaa puolipuumilaitoksella.

In order to prevent similar accidents, the investigation commission recommends the removal of the Lemetilä unprotected level crossing. Alternatively, the level crossing should be equipped with a half-barrier installation.
