Tutkintaselostus

B1/2007R

Kuolemaan johtanut tasoristeysonnettomuus Närpiössä 17.1.2007

FATAL LEVEL CROSSING ACCIDENT IN NÄRPIÖ, FINLAND, ON 17 JANUARY 2007

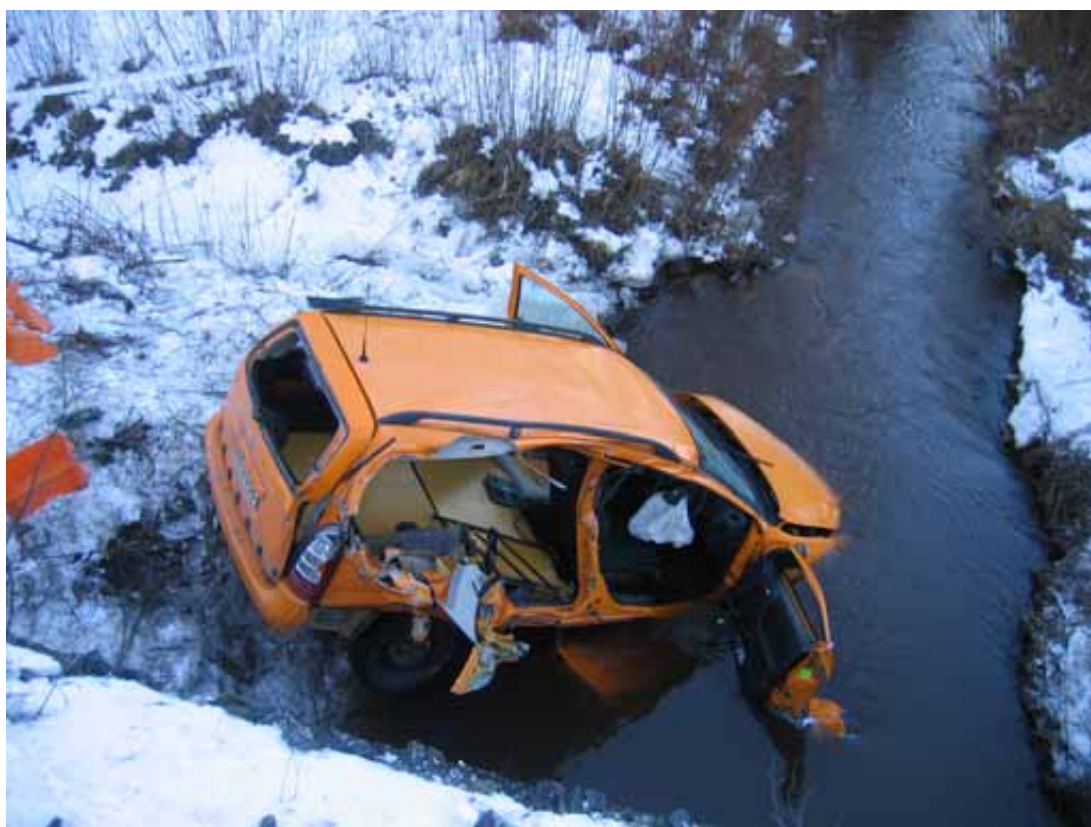
Pakettiauto vaurioitui korjauskelvottomaksi.

Kuva 2. Vaurioitunut pakettiauto.

Figure 2. The wrecked van.
