Tutkintaselostus

B1/2011R

Tavarajunan törmääminen toisen tavarajunan perään Nokian Siurossa 21.2.2011

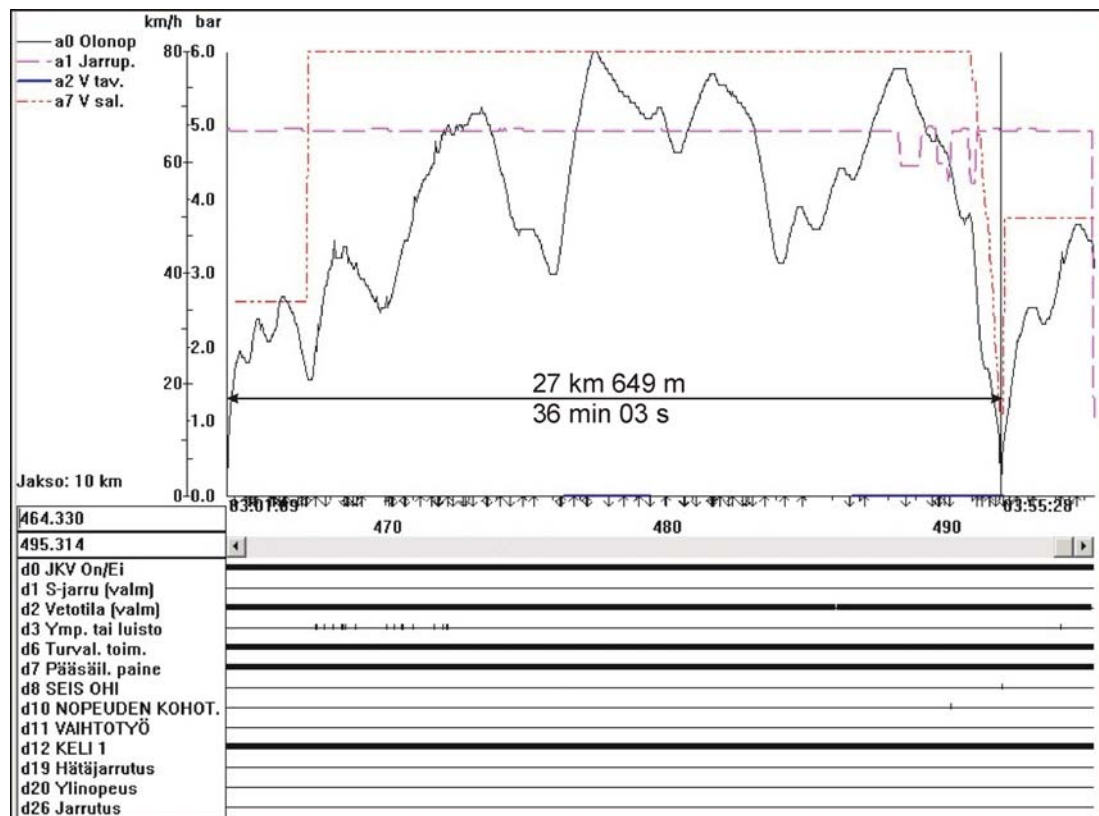
Kuljettuaan 27 kilometriä 649 metriä, maksimissaan nopeudella 80 km/h, juna pysähtyi kello 3.37.12. Matkan aikana oli useita ympärilyöntejä, eli sutimisia kiihdytysten yhteydessä.

Kuva 8. Junan 3811 veturin kulunrekisteröintilaitteen tallenteiden graafinen esitys ajan funktiona Tampereelta törmäykseen.
