Tutkintaselostus

C2/2011R

Veturin telin pyöräkerran suistuminen kiskoilta Kolpissa 24.2.2011

DERAILMENT OF LOCOMOTIVE BOGIE WHEELSET IN KOLPPI, FINLAND, ON 24 FEBRUARY 2011

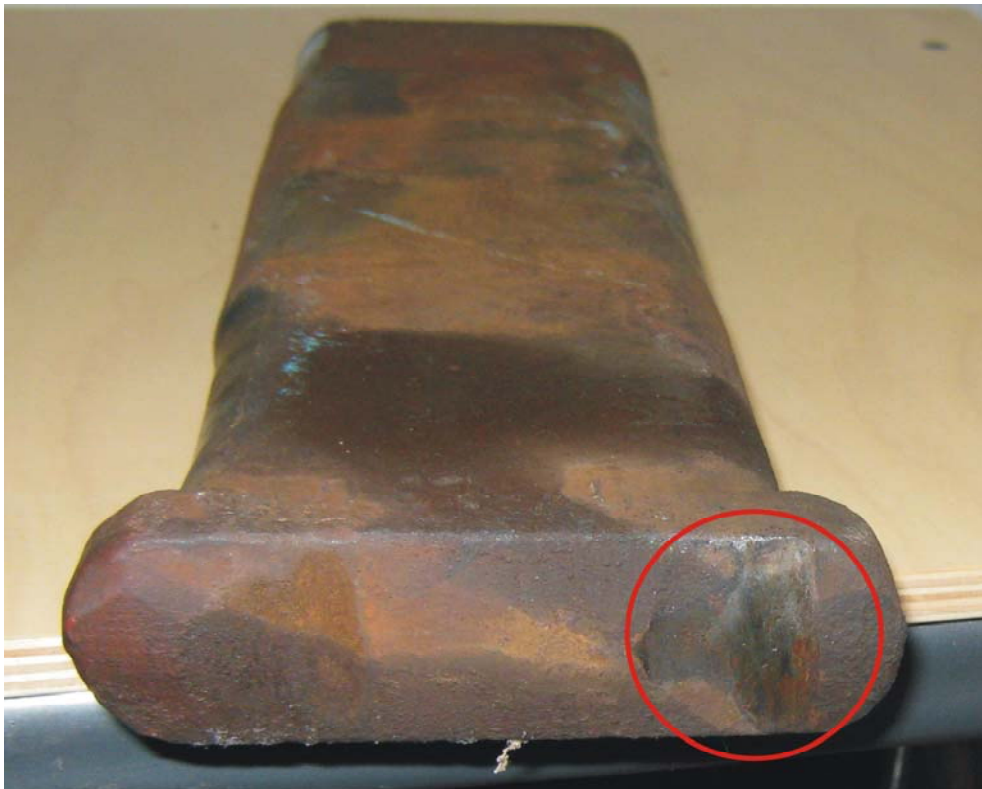
Kuva 5. Vetokiilassa olevasta kulumasta näkyy, että kiila on ollut pitkään vain yhden ruuvin kannattelemana (merkitty punaisella ympyrällä).

Figure 5. Wear on the bolted key shows that the key has been supported by one screw only, for a prolonged period (marked by a red circle).

1. The SA3 automatic coupler for the rearmost end of the third-last wagon of freight train 3069 was not installed correctly.
2. Failure to notice the poorly bolted key installation bears witness to the inadequacy of the SA3 automatic coupler inspection performed during the most recent supplementary repair.

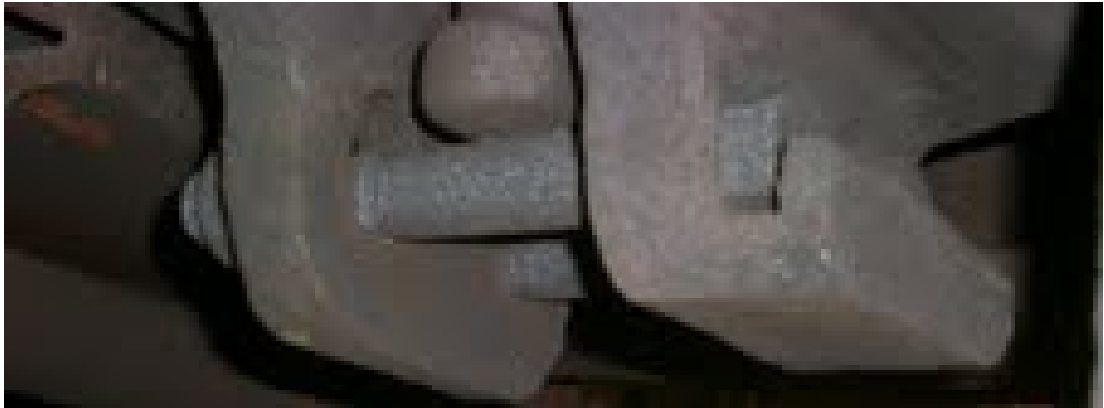
Figure 6. SA3 automatic coupler draft clip with screw holder.

In the case of SA3 automatic coupler draft clips without screw holders, the hex screws supporting the bolted key can slide out of place when the nut is missing. In the version with the screw holder, the head of the hex screw enters the holder, preventing the screw from sliding and falling off when the nut is detached. Only a fraction of all SA3 automatic coupler draft clips have no screw holder. For this reason, the Safety Investigation Authority recommends that the Finnish Transport Safety Agency ensure that VR Group takes the required actions to implement the following recommendation:

SA3 automatic coupler draft clips without screw holders should be replaced by ones with such holders. [C2/11R/S307]
