Tutkintaselostus

B3/2009R

Kuolemaan johtanut tasoristeysonnettomuus Raaseporin Mustiolla 25.4.2009

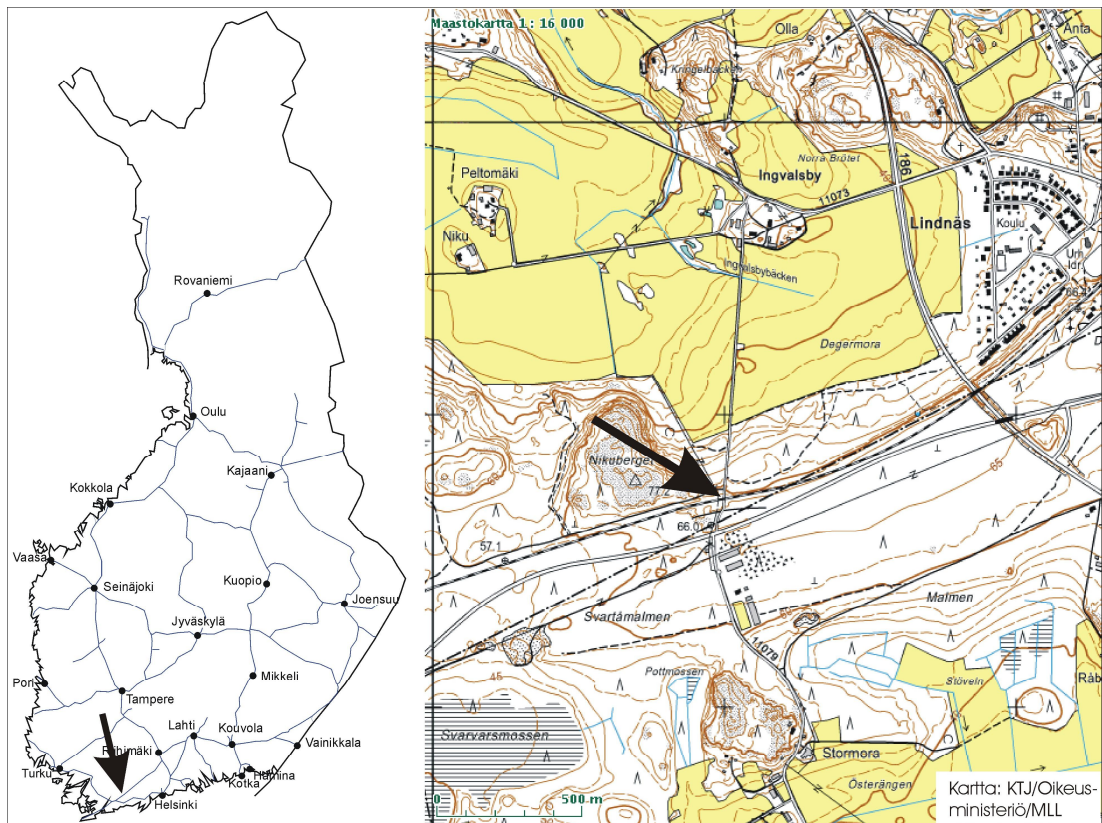
Kuva 1. Onnettomuus tapahtui Raaseporin Mustiolla Ingvalsbyn vartioimattomassa tasoristeyksessä.

Figure 1. The accident occurred on the Ingvalsby unprotected level crossing in Mustio in Raasepori.

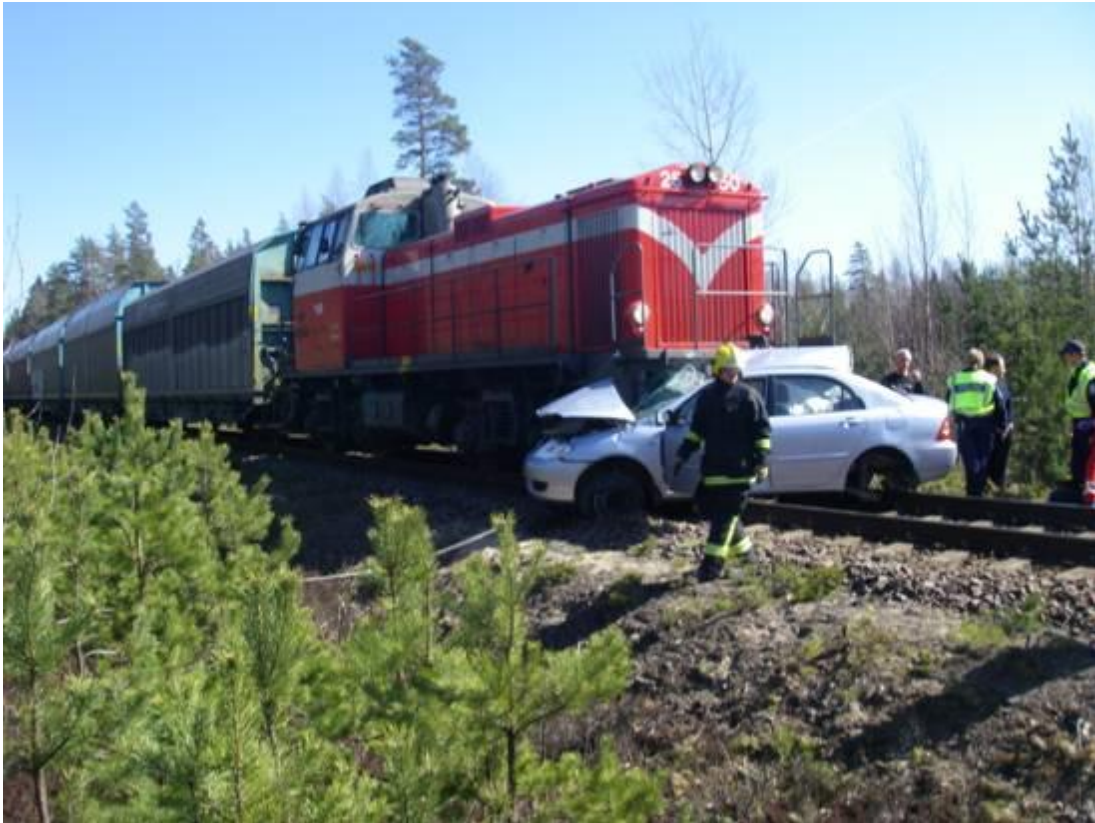
Tavarajuna törmäsi henkilöauton oikeaan kylkeen kello 13.08.12. Junan nopeus oli törmäyshetkellä 74 km/h. Auto jäi kiinni veturin keulaan ja raahautui keulassa kunnes juna pysähtyi hätäjarrutettuna 495 metrin päähän tasoristeyksestä. Juna pysyi kiskoilla.

Kuva 2. Auto raahautui tavarajunan edessä 495 metrin päähän onnettomuustasoristeyksestä. Juna pysyi kiskoilla.

Figure 2. The car came to a halt 495 metres from the level crossing.

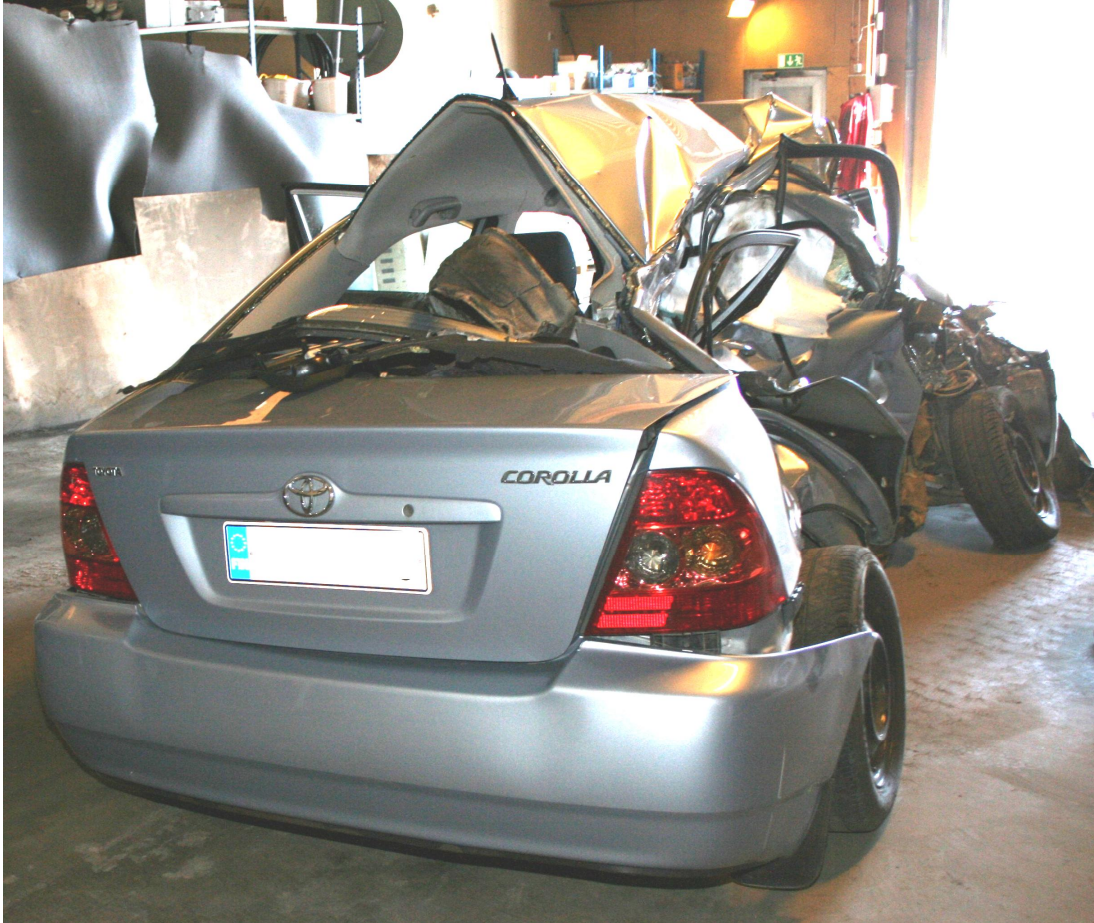
Kuva 3. Henkilöauto vaurioitui onnettomuudessa korjauskelvottomaksi. Auton oikea kylki painui sisään koko leveydeltään, syvin painuma oli 70 cm auton B-pilarin kohdalta.

Figure 3. The car was wrecked beyond repair. The whole of the right side was crushed inwards, the deepest indentation measuring 70 cm at the B pillar.

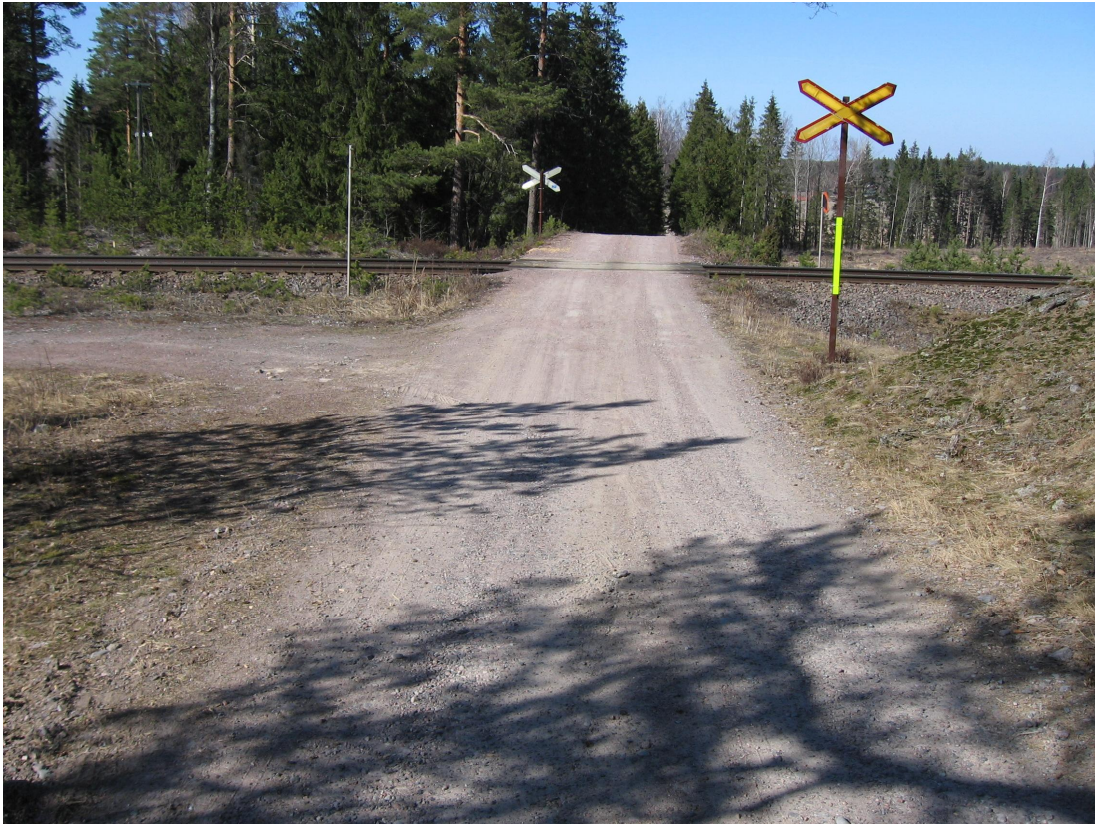
Kuva 4. Ingvallsbyn tasoristeys auton tulosuunnasta. Juna saapui tasoristeykseen oikealta.

Bild 4. Ingvallsby plankorsning sedd i bilens ankomstriktning. Tåget anlände till plankorsningen från höger.

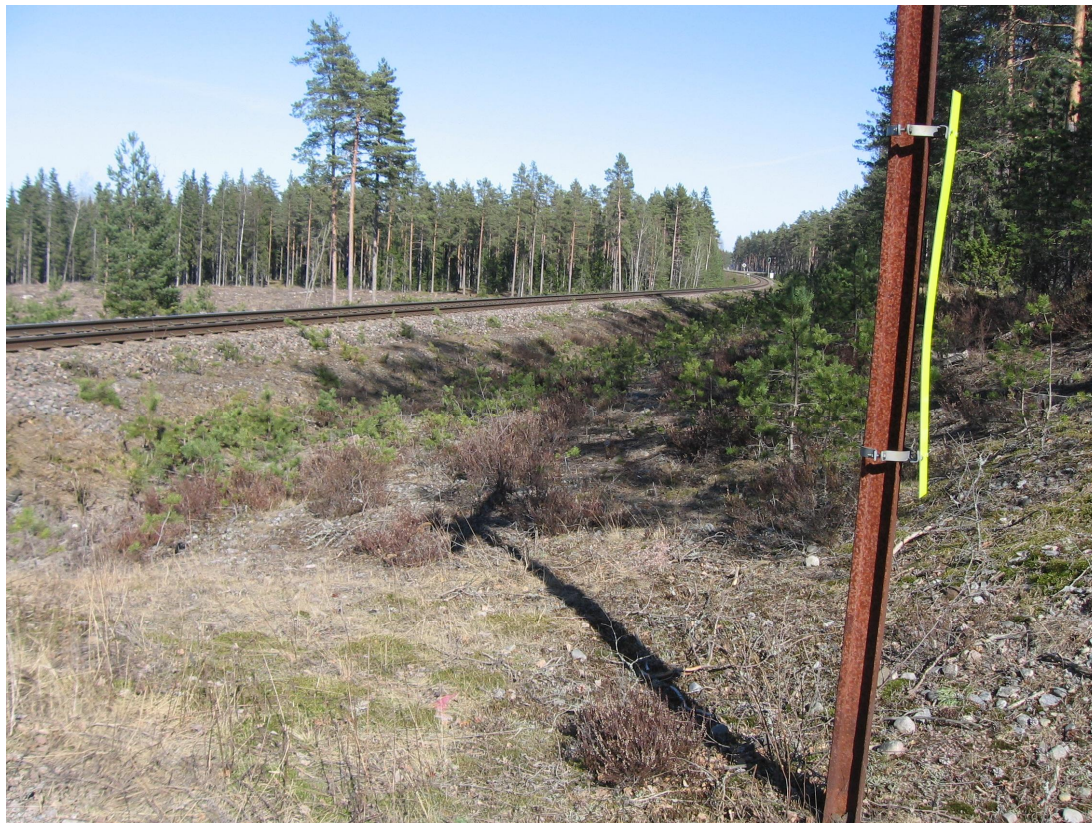
Näkemä auton tulosuunnasta 8 metriä ennen lähintä kiskoja oli oikealle, eli junan tulosuuntaan, 460 metriä ja vasemmalle 205 metriä. Vastakkaisesta suunnasta näkemä 8

metriä ennen rataa oli oikealle 590 metriä ja vasemmalle 310 metriä. Tasoristeys.fi-tietokannan mukaan näkemät olivat 485 m, 195 m, 450 m ja 300 m.

Kuva 5. Näkymä junan tulosuuntaan tasoristeysmerkin kohdalta.

Figure 5. The view from the level crossing sign towards the approaching train.
