Tavarajunan suistuminen Vesangassa 3.7.2021

R2021-02

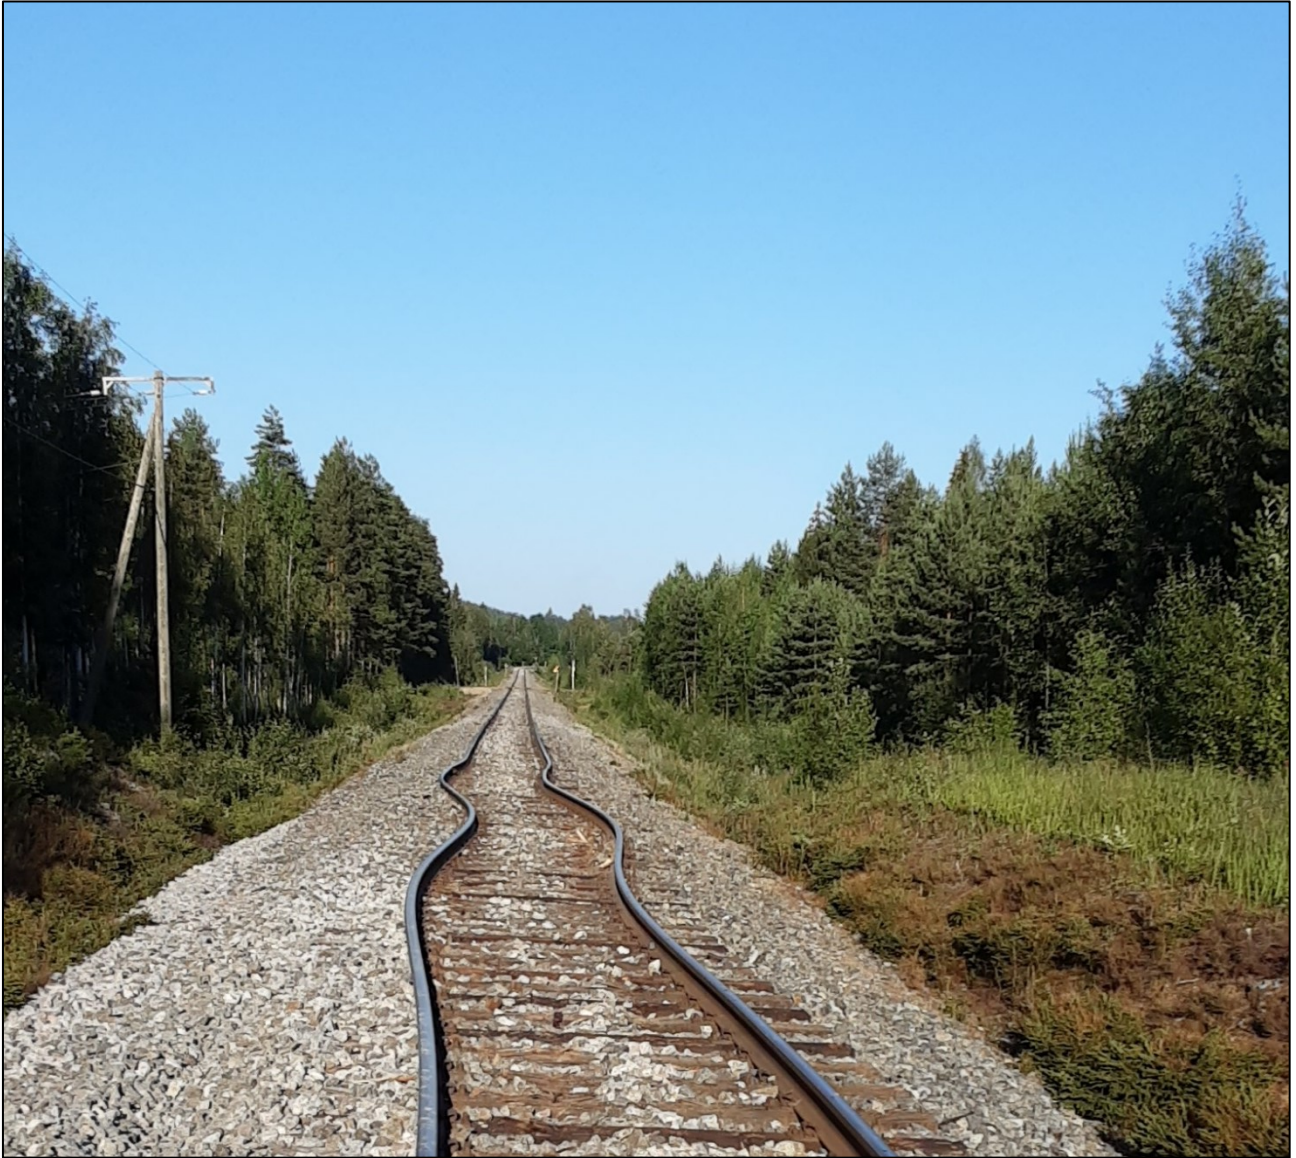
Paikkatutkinnan havaintojen perusteella arvioitiin, että tavarajunan kuusi viimeistä vaunua tai ainakin osa vaunuista suistui raiteilta junan kulkusuunnassa oikealle puolelle 50 metriä ennen paikantamismerkkiä 363. Suistumiskohdalla raiteessa oli noin 25 senttimetrin sivuttaissiirtymä. Siirtymän kohdalta alkaen ratapölkkyissä oli ensimmäiset tavaravaunun pyörän laipan tekemät iskemäjäljet, joita oli useampia rinnakkain. Jälkien perusteella ei voida varmuudella päätellä aiheutuivatko vierekkäiset iskemäjäljet yhden vaunun molempien telien akselien pyöristä, vai suistuiko useampi vaunu jo tässä kohdassa pois kiskoilta. Humalamäen tasoristeyksen kohdalla tapauksen nähnyt henkilö oli havainnut, että tavarajunan kolme viimeistä tyhjää puutavaravaunua kulkivat suistuneena.

Kuva 5. Tavarajunan vaunujen suistumispaikka on kuvassa näkyvän raiteen sivuttaissiirtymän eli hellekäyrän kohdalla ratakilometrillä 0363+0050. Kuva on otettu Jyväskylän suuntaan, eli junan tulosuuntaan. (Kuva: OTKES)

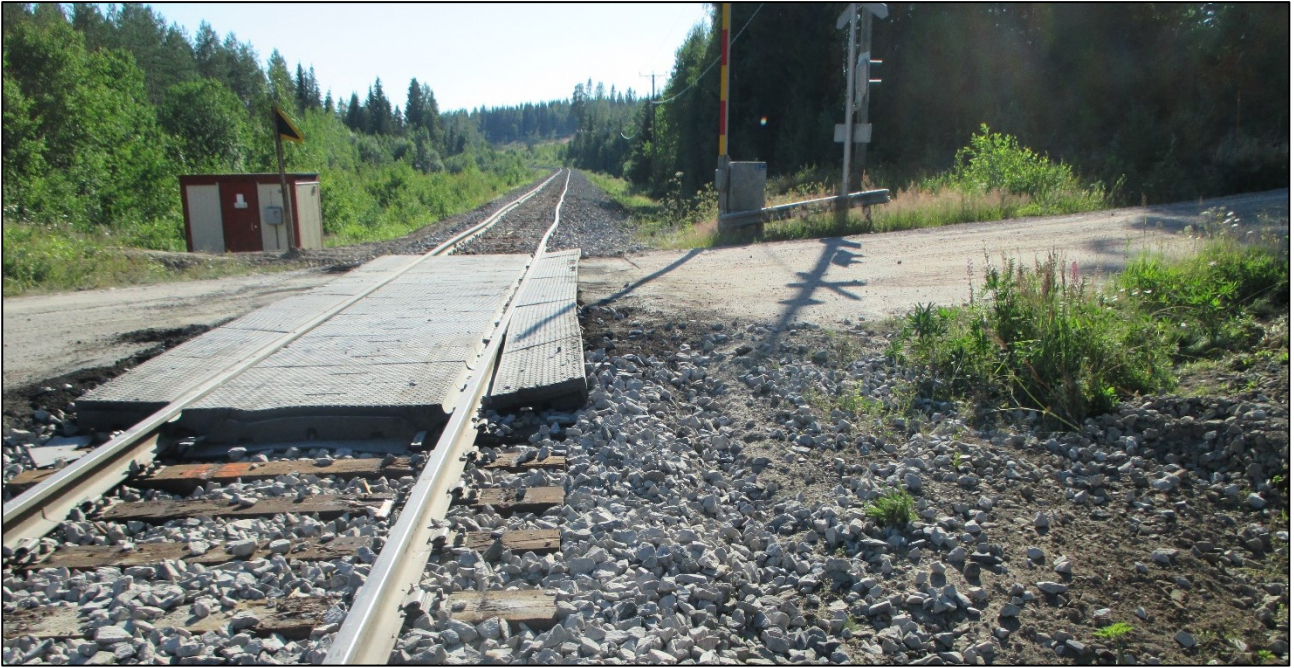
Raiteilta suistuneet vaunut kulkivat vasemmat pyörät kiskojen välissä ja oikeanpuoleiset pyörät ratapenkereellä. Vaunujen pyörät rikkoivat kiskojen kiinnityksiä sekä vaurioittivat Humalamäen tasoristeyksen kantta ja rataa.

Vaunut kulkivat suistuneena Humalamäen tasoristeyksen yli, kunnes juna pysähtyi. Ainakin osa vaunuista kulki suistuneena yhteensä noin 950 metrin matkan. Junan pysähdyttyä viimeinen vaunu oli suistunut oikealle siten, että vaunun takimmaisesta telin vasemmanpuoleiset pyörät olivat radan oikeanpuoleisen kiskon sisäreunassa kiinni.

Kuva 6. Suistuneiden vaunujen aiheuttamat vauriot Humalamäentien tasoristeyksessä. Valokuva on otettu Humalamäen tasoristeykseltä Haapamäen suuntaan. (Kuva: OTKES)

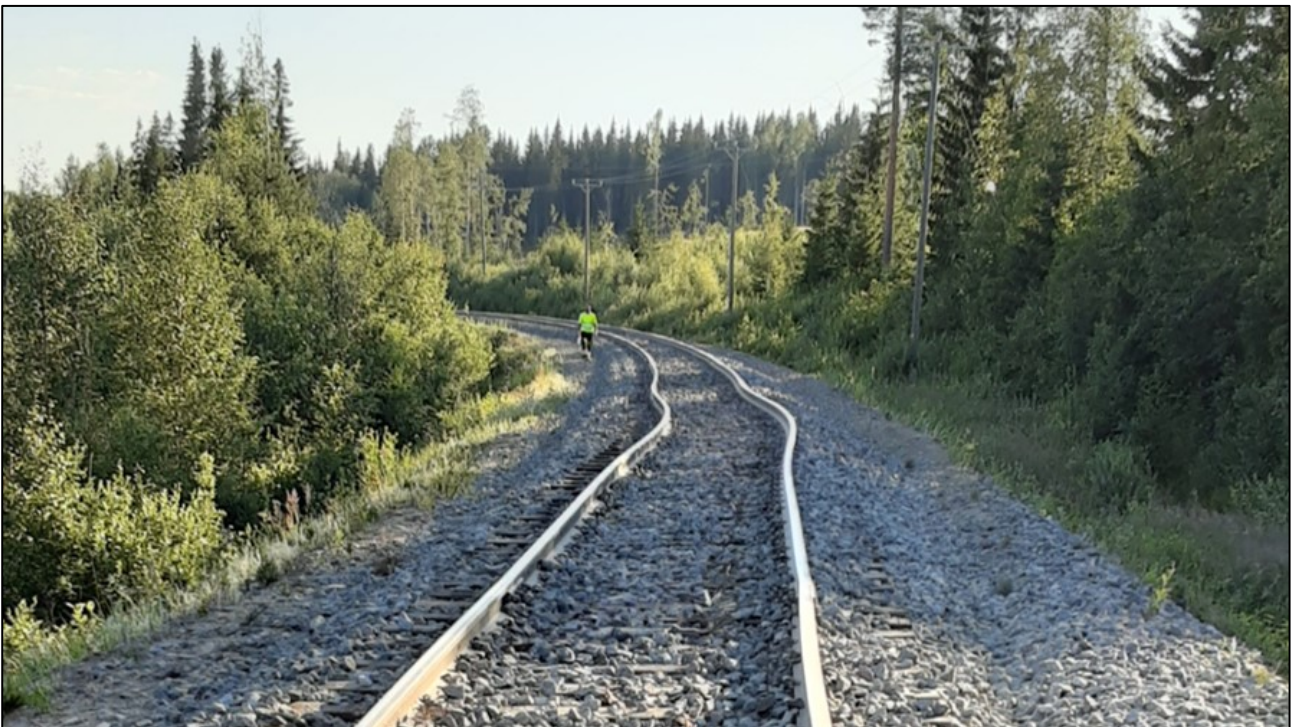
Ennen junan pysähtymiskohtaa, ratakilometrillä 0362+0152, radassa oli toinenkin, pienempi raiteen sivuttaissiirtymä. Jälkien perusteella ei voida varmuudella päätellä aiheuttiko toinen sivuttaissiirtymä yhden vai useamman vaunun kiskoilta suistumisen. Todennäköisesti toisen sivuttaissiirtymän kohdalla suistui kiskoilta kolme vaunua. Tätä tukee silminnäkiän lähietäisyydeltä tehty havainto Humalamäen tasoristeyksen kohdalta.

Kuva 7. Tavarajunan vaunujen suistumisalueen toinen radan sivuttaissiirtymä. Valokuva on otettu Humalamäen tasoristeykseltä Haapamäen suuntaan. (Kuva: OTKES)

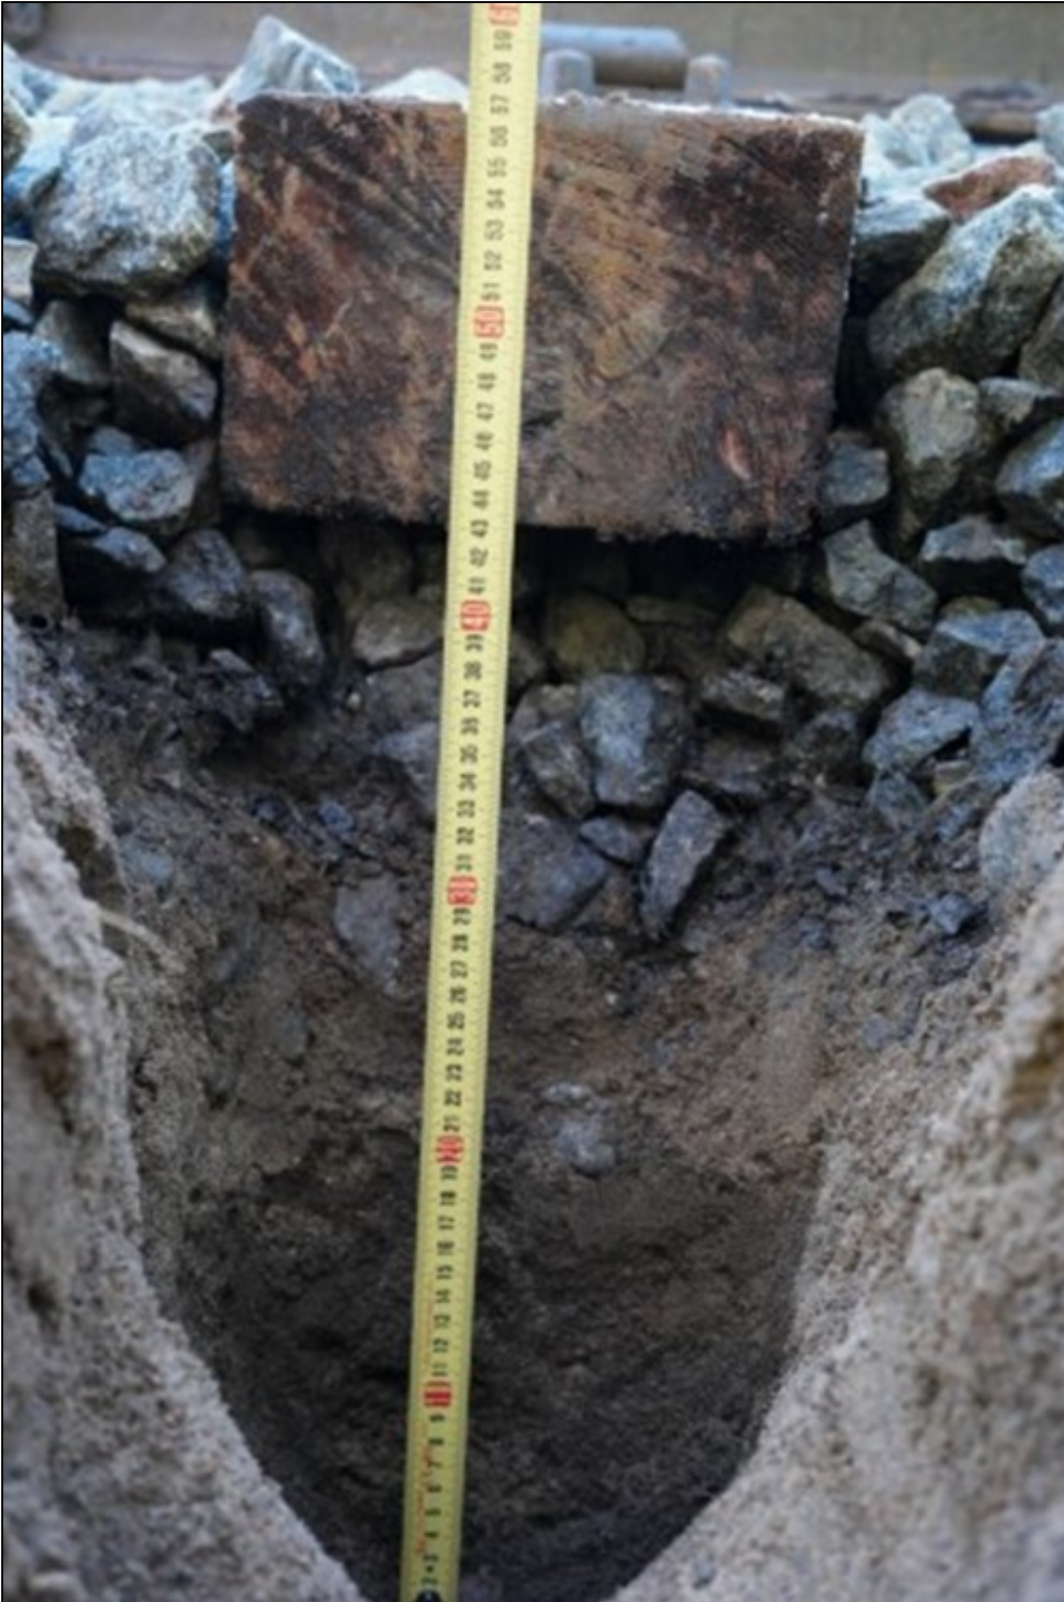
Kuva 15. Koekaivuupiste 1. (Kuva: OTKES)

Koekaivuupisteessä 1. ratakilometrillä 0363+0125. Tukikerroksen paksuus oli vajavainen ja huonolaatuinen. Tukikerroksen paksuus pölkyn alapinnasta oli vain 144 mm. Tutkimuskohdassa tukikerroksen sepeli oli jauhautunut pienirakeiseksi ja siihen oli sekoittunut sora-ainesta.

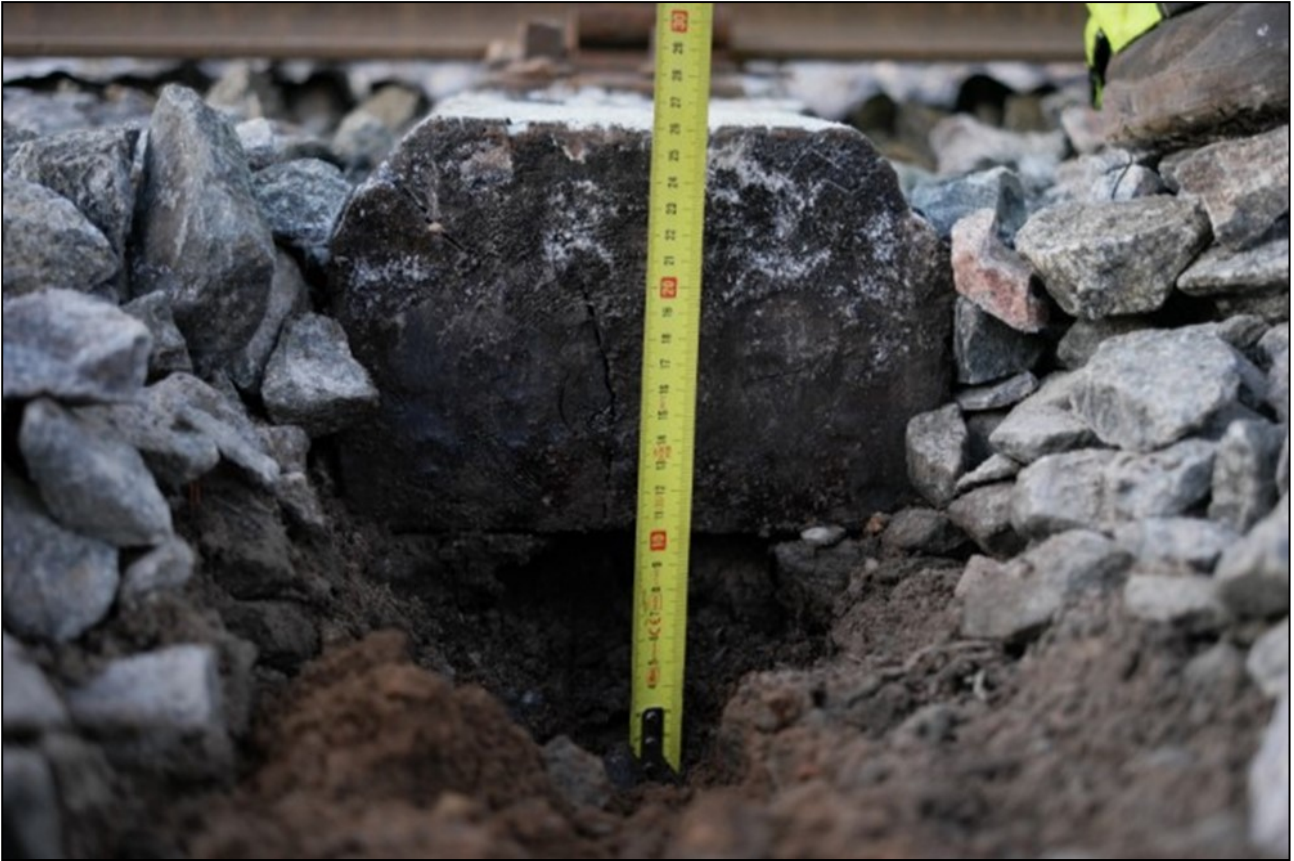
Kuva 16. Koekaivupiste 2. (Kuva: OTKES)

Koekaivupisteessä 2. Humalamäen tasoristeyksen tuntumassa ratakilometrillä 0362+0656 radan tukikerros oli erittäin vajavainen. Ratapölkkyjen päissä oli noin 200 mm tiivistämätöntä irtosepeliä, joka poistettiin lapiolla kahden ratapölkyn päästä. Tukikerroksen laatu muuttui heti ratapölkkyjen alapinnan jälkeen hienoksi soraksi ja hiekaksi. Kahden pölkyn päästä mitatun sepelikerroksen paksuus pölkkyjen alla oli vain 0–80 mm.
