Linja-auton ja ratakuorma-auton välinen tasoristeysonnettomuus Kaskisissa 5.10.2021

R2021-03

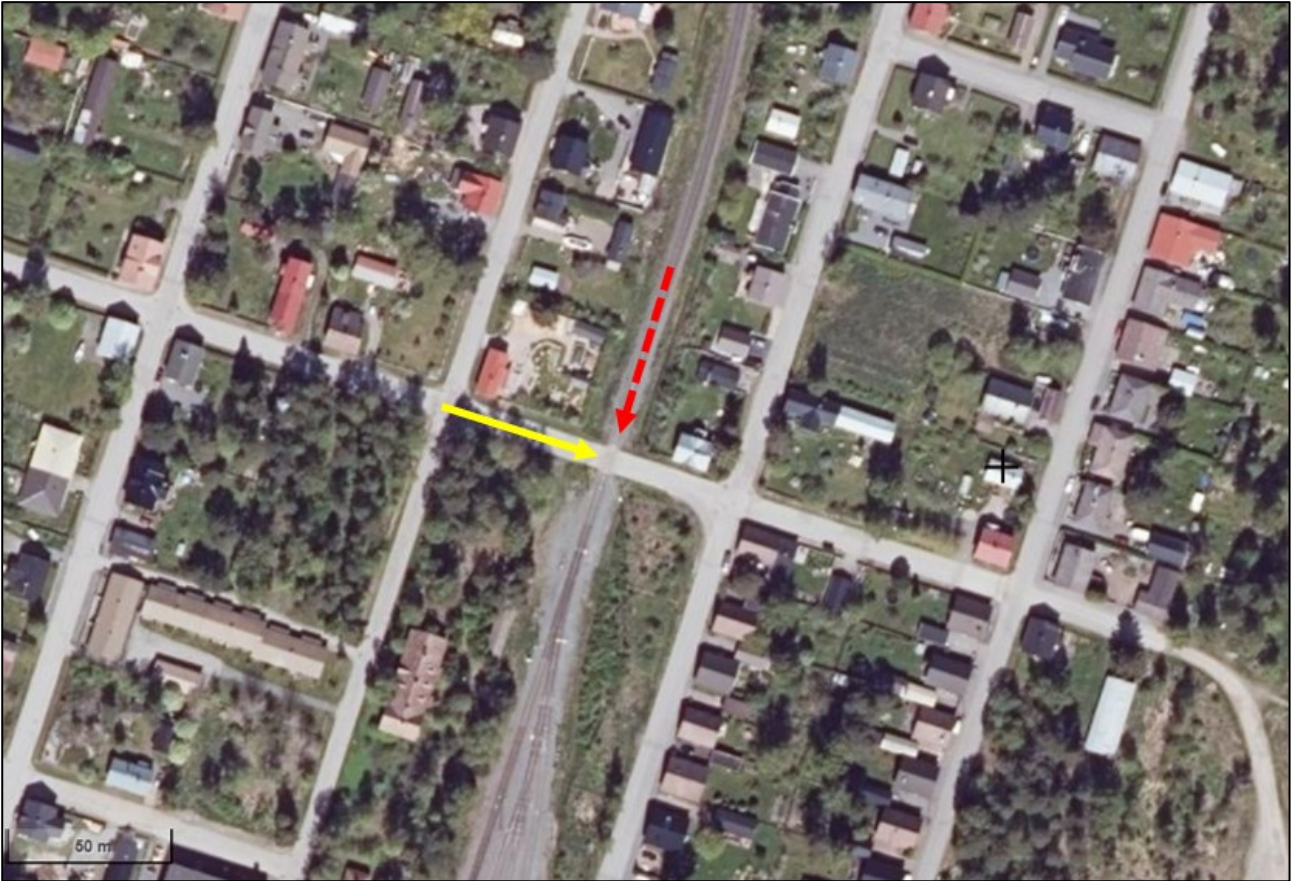
Ratakuorma-auton kuljettaja havaitsi tasoristeystä hitaasti oikealta lähestyvän linja-auton ja soitti vihellintä useita kertoja varoittaakseen kuljettajaa. Varoitusvihellyksistä huolimatta linja-auto jatkoi tasoristeykseen. Linja-auton kuljettaja huomasi vasemmalta lähestyvän ratakuorma-auton ollessaan jo tasoristeyksessä ja yritti kaasua painamalla ehtiä pois alta. Linja-auto ei kuitenkaan reagoinut kaasun painallukseen toivotusti. Ratakuorma-auton kuljettaja oletti tasoristeystä hiljaisella nopeudella lähestyvän linja-auton pysähtyvän. Kun linja-auto jatkoikin pysäyttämättä tasoristeykseen, ratakuorma-auton kuljettaja ei enää ehtinyt aloittaa jarruttamista, ja kello 7.53 ratakuorma-auto törmäsi keskelle linja-auton vasenta kylkeä nopeudella 35 km/h. Linja-auto jäi kiinni ratakuorma-auton puskimiin ja työntyi poikittain ratatyökoneen edellä noin 25 metrin matkan rataa pitkin. Törmäyksessä ratakuorma-auto suistui kiskoilta.

Kuva 2. Keltaisella nuolella merkitty linja-auton kulkusuunta ja punaisella katkoviivalla ratakuorma-auton kulkusuunta. (Ilmakuva ©Maanmittauslaitos 10/2021, merkinnät: OTKES)

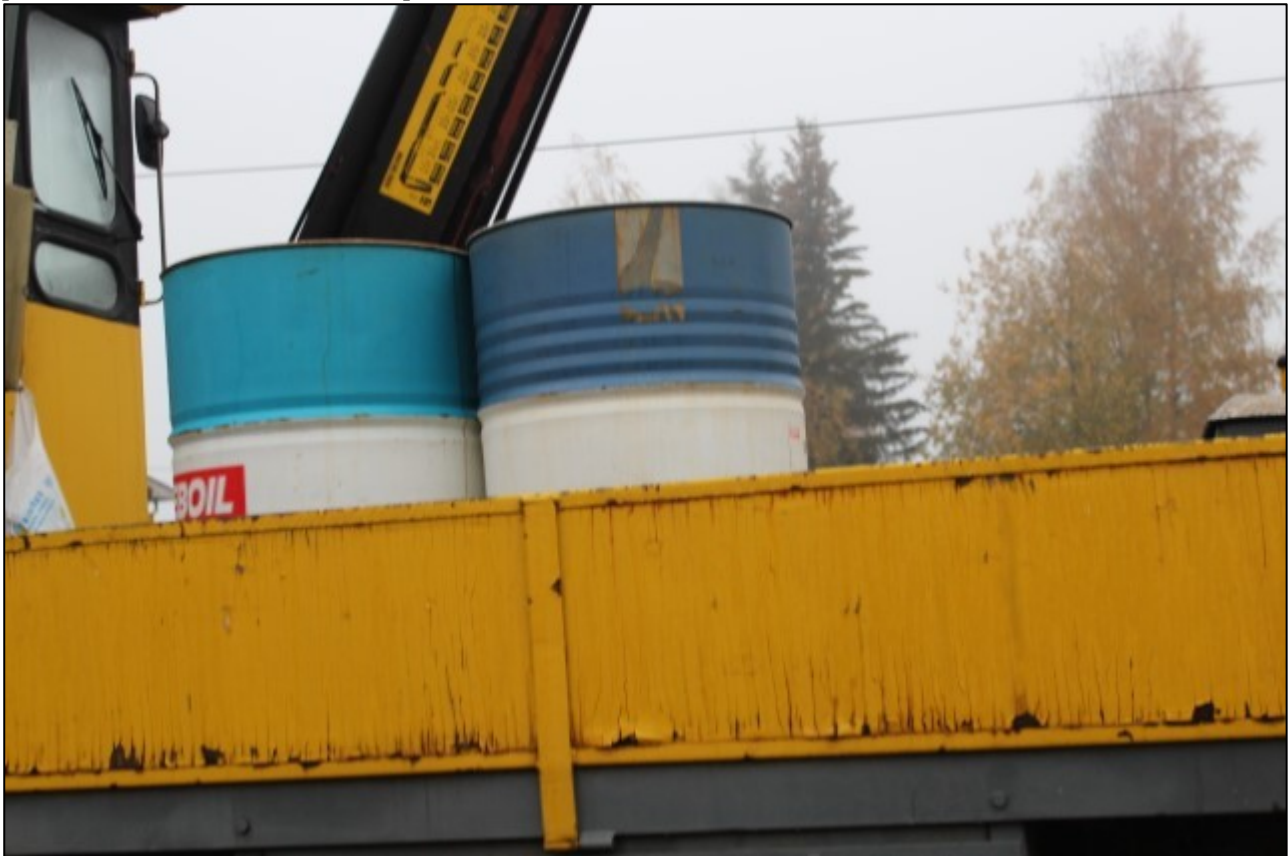
Onnettomuuden seurauksena linja-autosta valui maahan vähäinen määrä jäähdytysnestettä. Muita ympäristövahinkoja ei syntynyt. Tutkinnassa kuitenkin ilmeni, että ratakuorma-auton lavalla oli ollut kaksi 200 litran polttoainetynnyriä, jotka eivät olleet kiinnitettynä millään tavalla. Tynnyrit eivät vaurioituneet törmäyksessä, mutta ne sisälsivät dieselöljyä ja niistä puuttui vaarallisten aineiden pakkausmerkinnät.

Kuva 6. Polttoainetynnyrit ratakuorma-auton lavalla. (Kuva: OTKES)

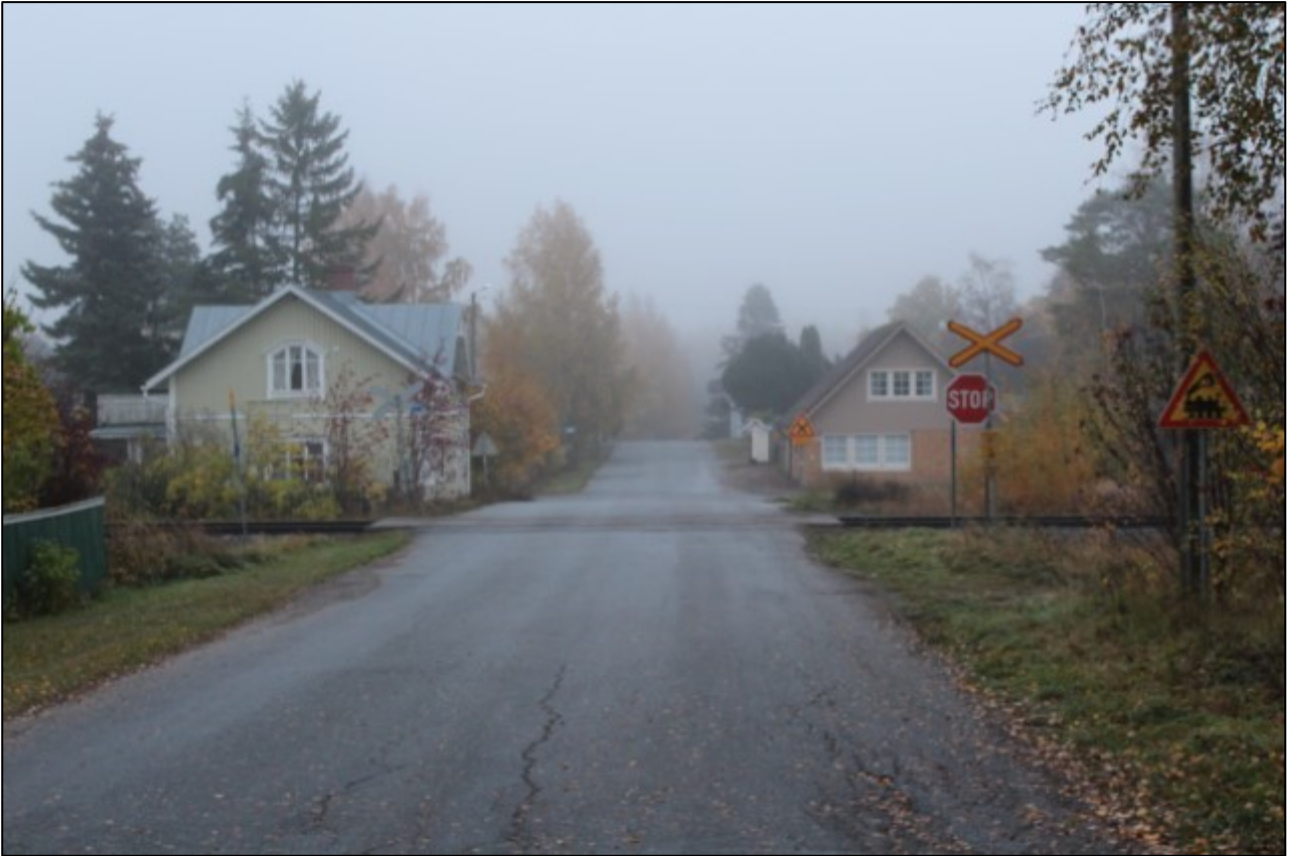
Onnettomuuden paikatutkinnassa 8.10.2021 tasoristeyksen näkemäksi mitattiin linja-auton tulosuunnasta junan tulosuuntaan eli vasemmalle 139 metriä. Rautatien tasoristeystä koskeva näkemävaatimus mitataan 8 metrin etäisyydeltä kiskosta ja sen tulisi olla 6 kertaa radan suurin nopeus eli tässä tapauksessa 480 metriä. Ennen tasoristeystä kuljettajan näkymää linja-auton tulosuunnasta junan tulosuuntaan rajoittaa viereisen talon puutarhan ja aidan puusto sekä pensaat. Kuljettajan esteetön näkymä radalle junan tulosuuntaan avautuu vasta 10 metriä ennen tasoristeystä.

Kuva 10. Yleisilme tasoristeyksestä linja-auton tulosuunnasta. (Kuva: OTKES)
