Kalustonsiirtojunan suistuminen Oulunkylässä 2.12.2021

R2021-04

Onnettomuudessa kalustonsiirtojuna T4947 suistui kiskoilta. Juna koostui Dv12-dieselveturista, M100-metrojunasta ja A17-mittausvaunusta. Peruskorjattua M100-metrojunaa oltiin siirtämässä jarruttomana Ilmalan varikolta Vuosaaren satamaradan kautta

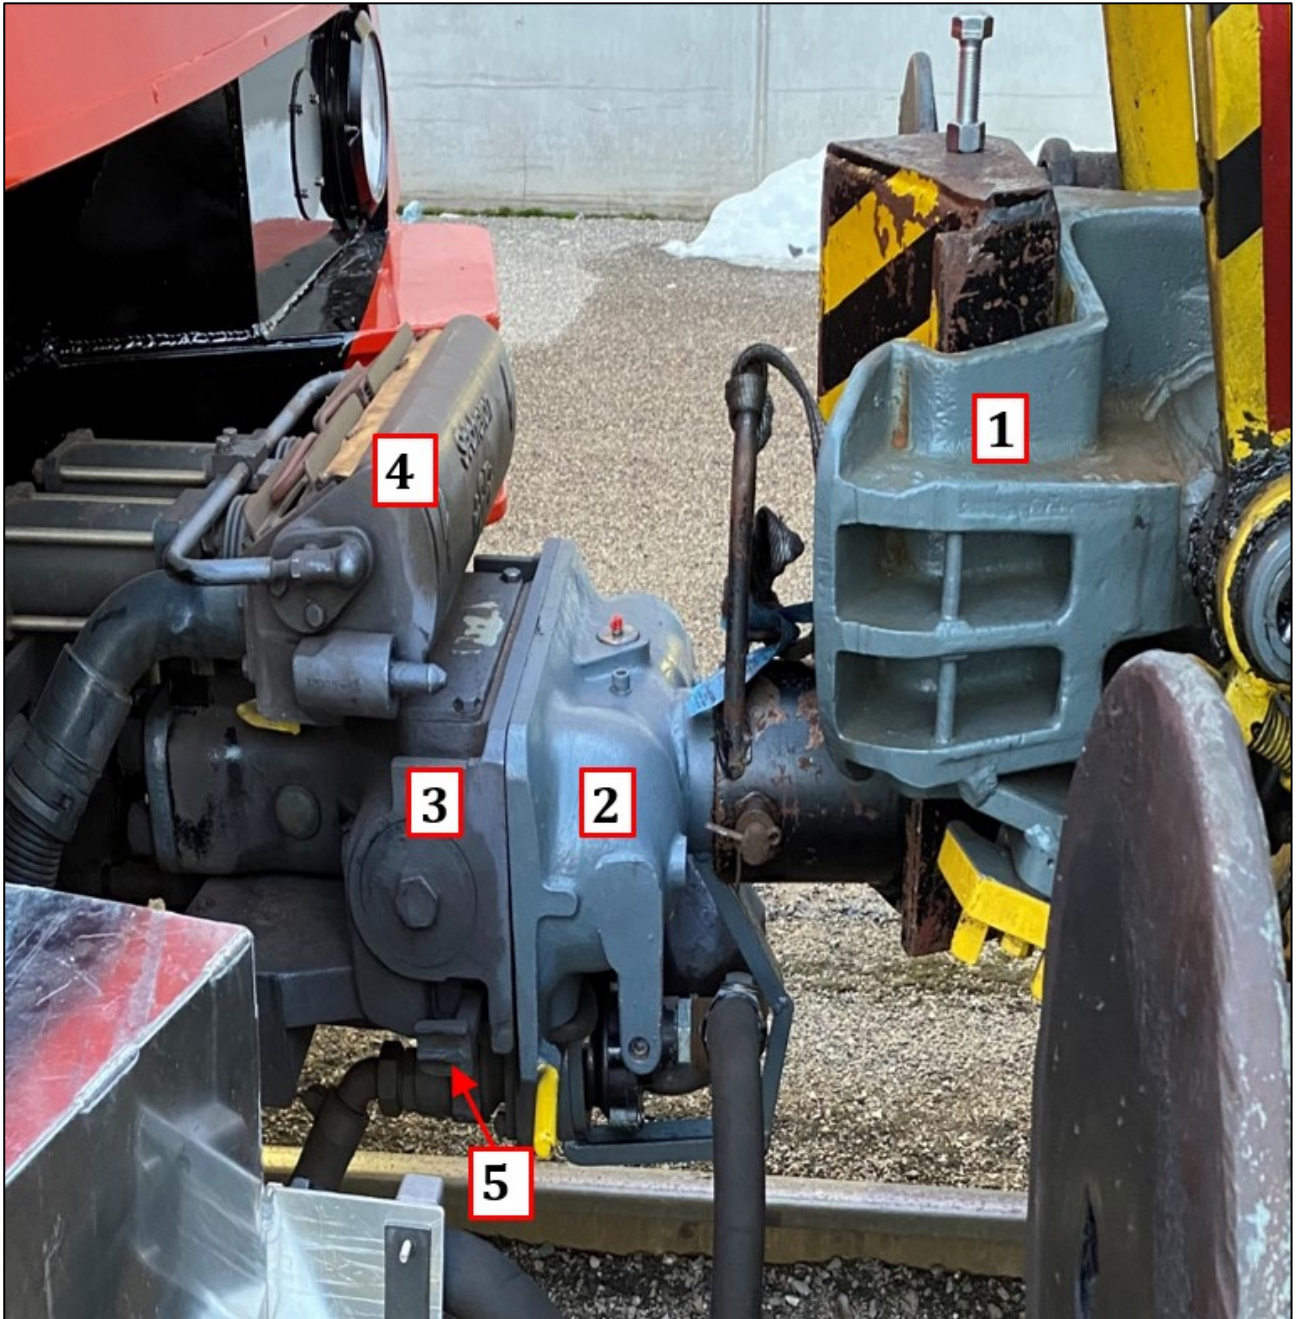
Kuva 5. Veturin SA-3 -kytkimeen (1) kiinnitetty hinausadapteri (2) kytkettynä metron päätykytkimeen (3). Kytkimen päällä on sähkökytkin (4). Kytkimen sivussa alhaalla näkyy hammastetun työntötangon päässä oleva nelikantti (5). Kuvan vasemmassa alalaidassa näkyy onnettomuuden jälkeen muutettu tilapäisen jarrujohdon asennusteline. (Kuva: OTKES)

Tutkinnassa veturin ja metrojunan välissä käytössä olleessa adapterissa ja siihen kytketyn metron päätykytkimessä s/n M123 havaittiin piileviä vikoja. Adapterin ja metron kytkimen salpojen ulostyöntäjät eivät kääntyneet lukitusasentoon. Vika voitiin todeta siten, että adapterin ja metron kytkimen ”kytketty”-asentoon laukaistu salpa oli mahdollista avata

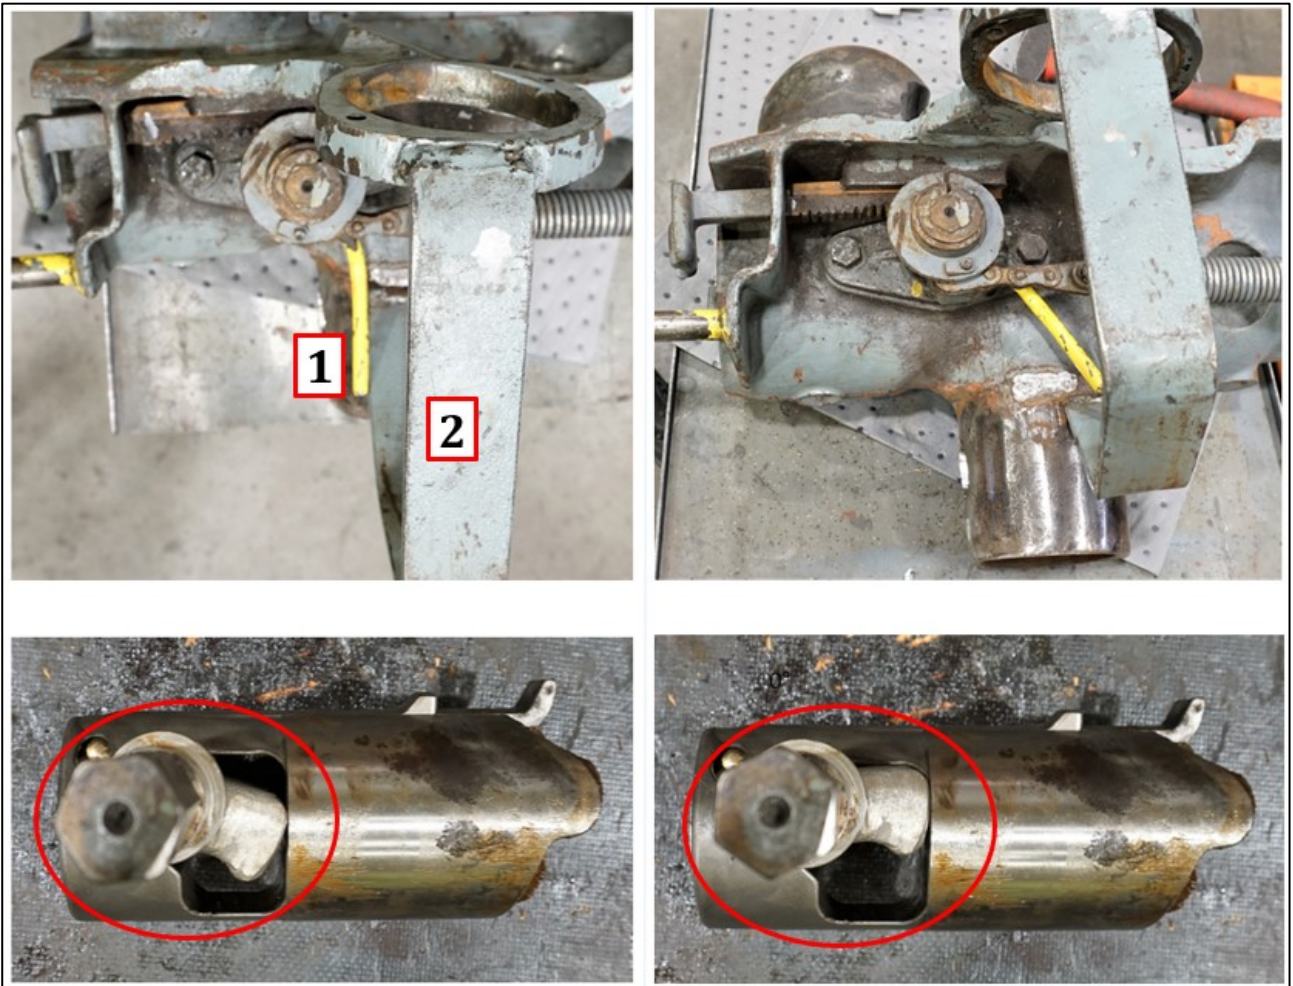
Onnettomuuden jälkeen veturissa olleen hinausadapterin ja metrosta irronneen kytkimen salvat olivat irrotusasennossa. Salvan kärjestä painamalla ja sen jälkeen kytkimen irrotuskahvasta ja adapterin viritysvivusta vetämällä salvat näyttivät toimivan sekä kytkimessä että adapterissa normaalisti. Sekä adapterissa että metrojunan kytkimessä salpojen ulostyöntäjä jäi kuitenkin kuvassa 7 vasemmalla esitettyyn asentoon. Tässä asennossa kytkinten lukitus-salvat olivat toteutuneen kytkennän mukaisessa asemassa, mutta ulostyöntäjä ei kuitenkaan ollut kääntynyt riittävän pitkälle lukitusasentoon estääkseen kytkennän irtoamisen hinauksen aikana. Lisäksi adapterissa ulostyöntäjän akselin alapäähän kiinnitetyn viritysvivun liikevara rajoittui lukitusliikkeen loppuvaiheessa noin 20 astetta ennen lukitusasentoa pääsäiliöjohdon liittimen jalustaan asennetun tukiraudan takia. Tämä muodosti pysyvän mekaanisen esteen adapterin ulostyöntäjän lukittumiselle.

Kuva 7. Vasemmalla onnettomuudessa toteutunut adapterin salvan ja ulostyöntäjän asento ja oikealla ideaalinen lukitusasento (ulostyöntäjän asento ympyröity). Viritysvipu on kuvissa näkyvä keltainen osa (1). Pääsäiliöjohdon liittimen jalustalle asennettu tukirauta on merkitty numerolla 2. (Kuvat: VR-FleetCare)

Onnettomuudessa irronnut metron kytkin s/n M123 ei siis ollut lukittunut niin, että se olisi itsepidättävä, vaan lukitus oli mahdollista avata salvan kärjestä painamalla. Vika näkyi kytkimessä vasta suojakannen poistamisen jälkeen osoitinvivun liian pienenä kulmaliikkeenä. Käyttäjän oli käytännössä mahdotonta havaita kyseistä vikaa, vaikka hän olisi kokeillut laitteen toimintaa ennen käyttöä, koska salvat liikkuvat asentoon, johon ne lukittuneenakin jäisivät. Lisäksi sekä adapterissa että metron päätykytkimessä oli ilmeisen yleinen, valmistajan ohjeista poikkeava ulostyöntäjän hammastetun työntötangon asennusvirhe. Asennusvirheen takia hammastettu työntötangon pää ja siihen kiinnitetty nelikantti olivat noin 10 mm liian syvällä kytkinpään runkoon nähden. Tämä vaikeutti ulostyöntäjän vajaan kääntymisen havaitsemista. Oikea lukkiutuminen näytti väärin kootussa kytkimessä samalta, kuin puutteellinen lukkiutuminen oikein kootussa kytkimessä. Tätä vajaata hammastetun työntötangon ja nelikantin asentoa oli alettu pitää käytössä normaalina.

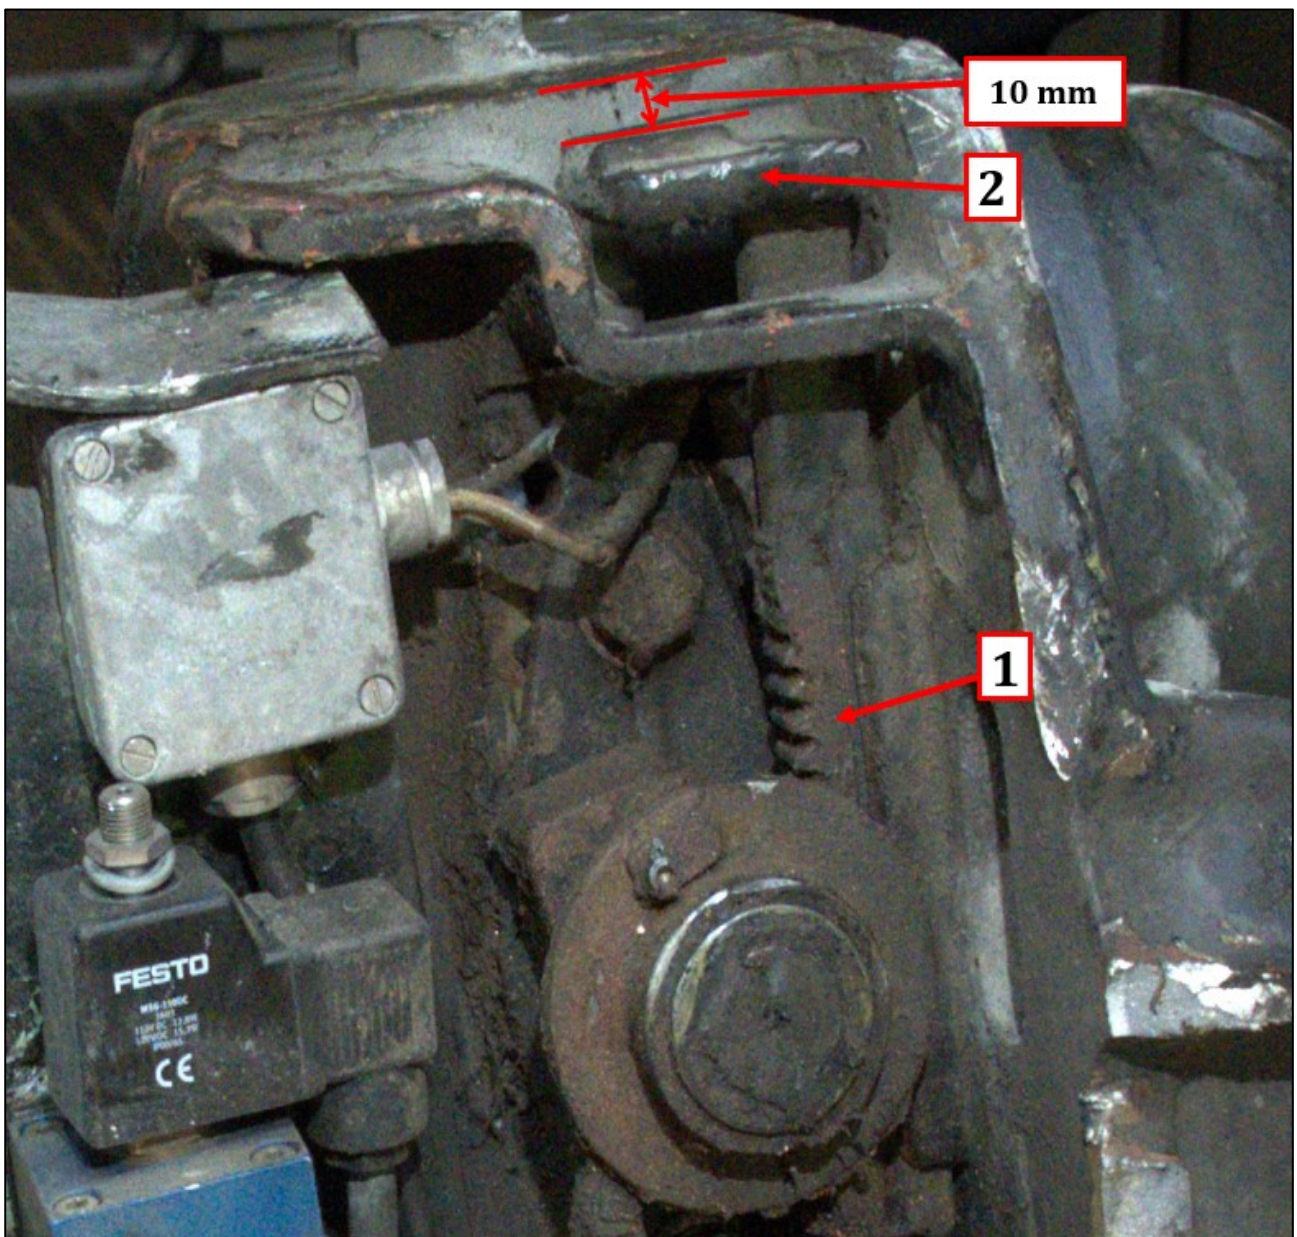
Kuva 8. Hammastetun työntötangon (1) asennusvirheen vaikutus tangon päässä olevan nelikantin (2) asentoon. (Kuva: OTKES)

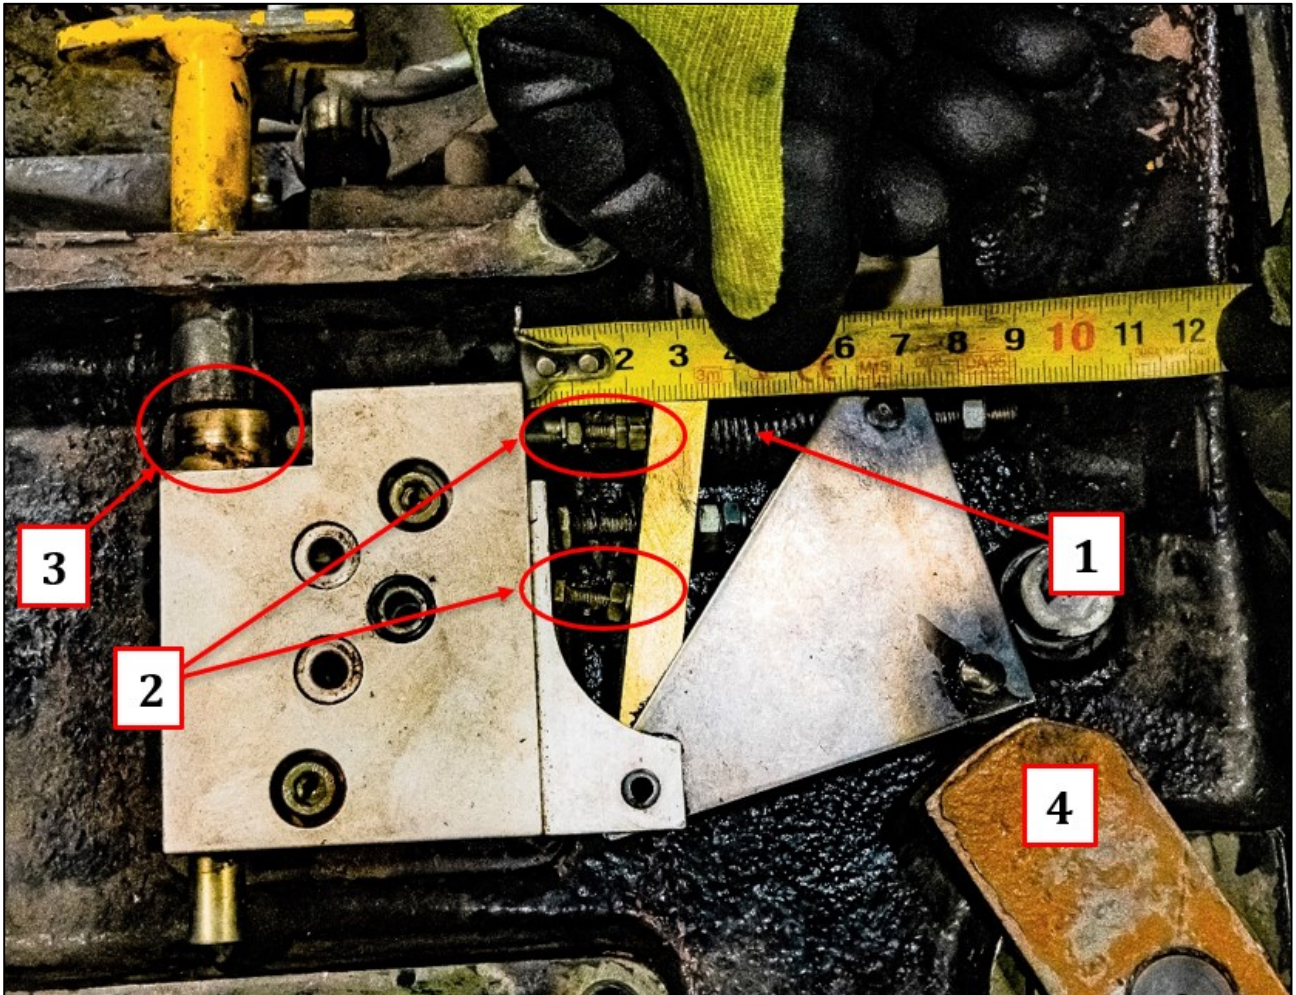
Metrojunan kytkimen s/n M123 ulostyöntäjän liikettä rajoitti sähkökytkintä ohjaavan pneumaattisen rajakytkimen virheellisesti säädetty vipu. Kytkimen huolto-ohjeissa ei ole esitetty vivun säädölle selkeitä raja-arvoja. Testien perusteella tämä säätövirhe estää lukittumisen todennäköisemmin juuri huoltokuljetuksissa, joissa sähkökytkintä käyttävät paineilmalaitteet on kytketty pois toiminnasta.

Kuva 9. Metrojunan irronneessa kytkimessä s/n M123 havaitut viat: (1) jousen joustovara oli säädetty liian pieneksi ja (2) säätöruuvit oli säädetty liian pitkiksi. Kun sähkökytkin poistetaan käytöstä, käsivivun akselilla oleva nokka painaa välivivun liikerajoitinta niin, että venttiilin karaa käyttävän välivivun liike estyy (3). Tällöin jousen (1) joustovara pienentyy noin 5 mm. Kuvassa ulostyöntäjän vipu (4) on lähes lukitusasennossa ja jousi (1) on puristuneena noin 6 mm käyttöohjeen mukaista pituutta lyhyemmäksi. Tällöin jousen joustovara on likimain lopussa. (Kuva: OTKES)

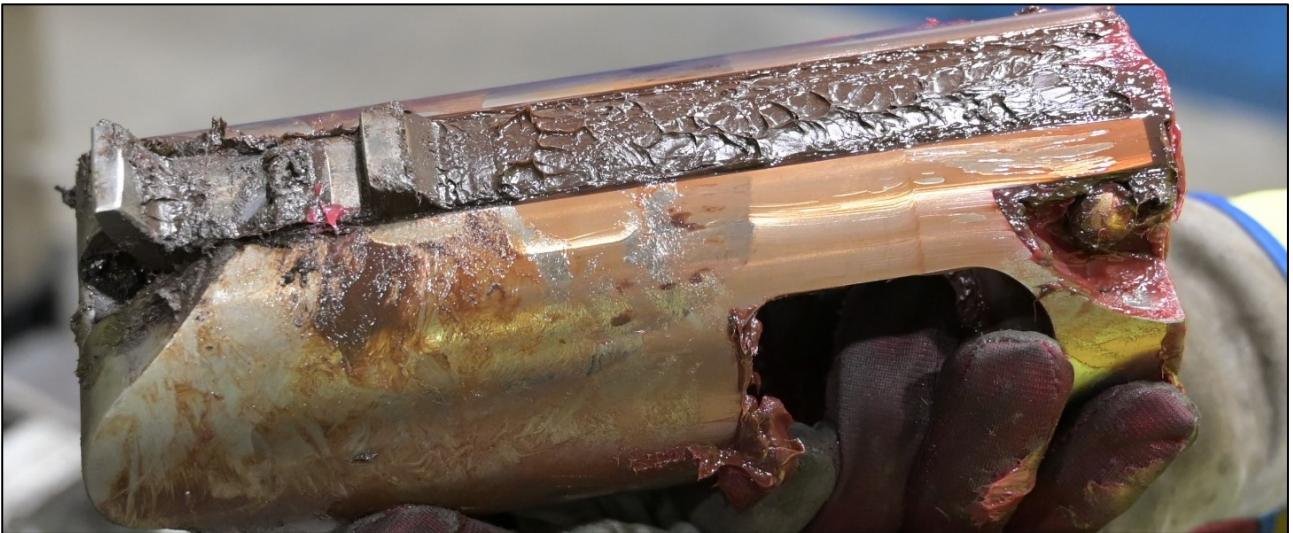
Kuva 10. Metrojunan päätykytkimen s/n M123 purun yhteydessä todettu salpojen voitelu ja korroosiotilanne. (Kuva: OTKES)

Voitelulla ja korroosiosuojauksella on merkittävä vaikutus GF tyyppin 5-kytkimen toimintavarmuuteen. Suurin osa kytkentään vaikuttavista kytkimen osista on suurikokoisia ja niiden välissä on vain pienet välykset. Kytkennän irrotusta on helpotettu niin, että yksi henkilö voi tehdä sen vetämällä käsin vivusta. Tämä on samalla määrittänyt maksimijäykkyyden, millä kytkennässä käytettävät salvat ja ulostyöntäjä liikkuvat kytkennän lukitsevaan asentoon. Kytkimen rakenteen raot kuitenkin sallivat kosteuden ja lian pääsyn voideltuihin osiin. Onnettomuustilanteessa irronneen metrojunan päätykytkimen s/n M123 rasvassa oli nähtävillä ruostejäämiä ja vastaavia ruostumisen merkkejä voidelluissa pinnoissa.

Kytkinmekanismi on vaativa voitelukohde, koska kytkettynä siihen kohdistuu suurta kuormitusta ja sen osien liike on hidasta, tyyppillisesti edestakaista liikettä. Tällöin nestemäisen voiteluaineen ominaisuudet eivät riitä. Kytkeytymis- ja irrotusliikkeiden aikana liikkuvia osia on sitä vastoin kyettävä liikuttamaan nopeasti ainoastaan kytkijän yhden käden voiman perusteella mitoitettujen jousten avulla. Pintojen kuluminen, pinnanlaatu ja voiteluaineen toiminta vaikuttavat merkittävästi pienellä voimalla tehtyjen liikkeiden onnistumiseen. Metrojunan päätykytkimen s/n M123 kuluneisuus heikensi todennäköisesti kytkimen toimintaa.

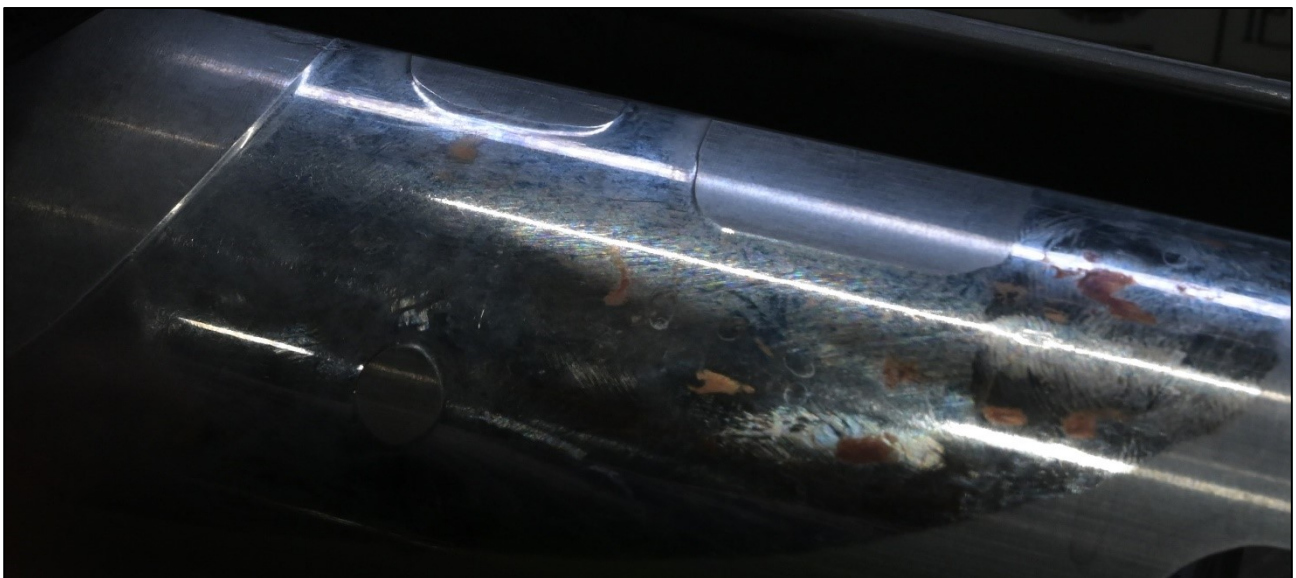
Kuva 11. Metrojunan päätykytkimen s/n M123 lukitussalvan lieriöpinnan kulumismuoto. (Kuva: OTKES)

Lisäksi tutkinnassa havaittiin, että salvan kulumisen mittaamiseen ei ollut käytettävissä sopivaa tarkastustulkkiä, koska lieriön muotoinen tulkki ei tunnistanut salpaan syntyneitä kulumia.

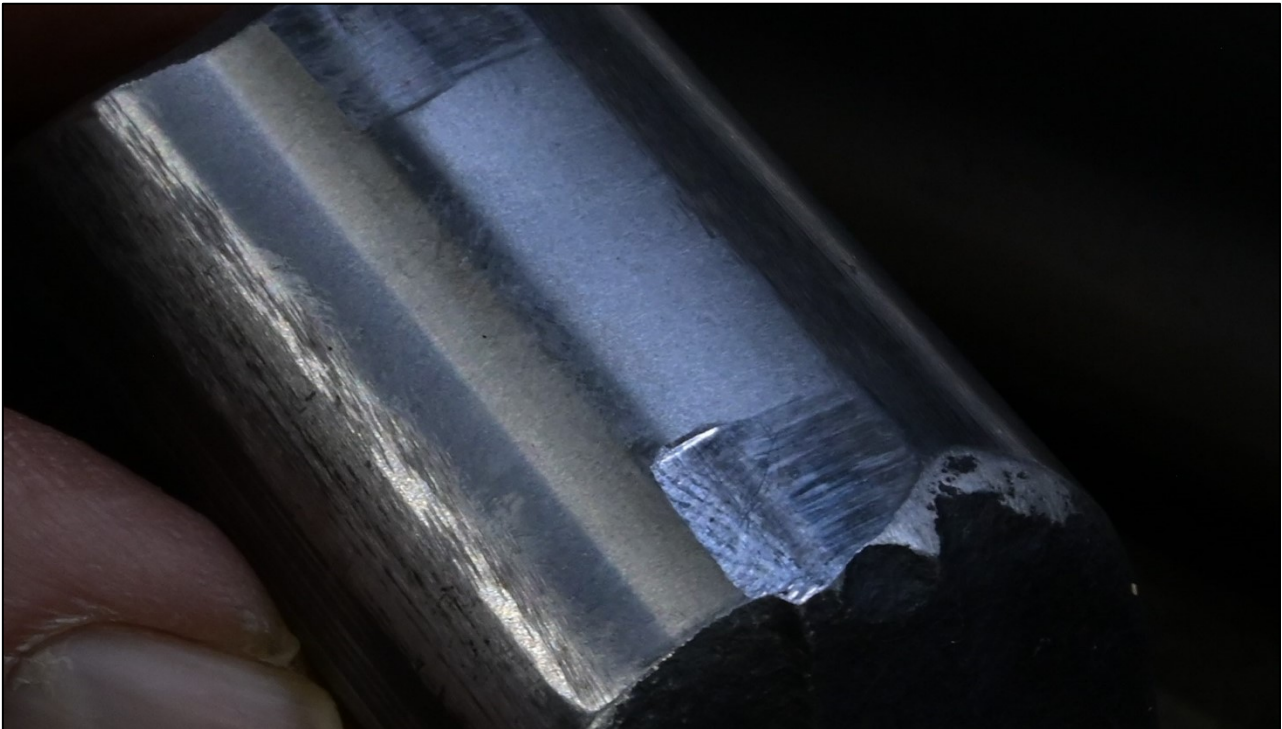
Kuva 12. Metrojunan päätykytkimen s/n M123 ulostyöntäjän nokan karkeapintainen kulumismuoto. (Kuva: OTKES)

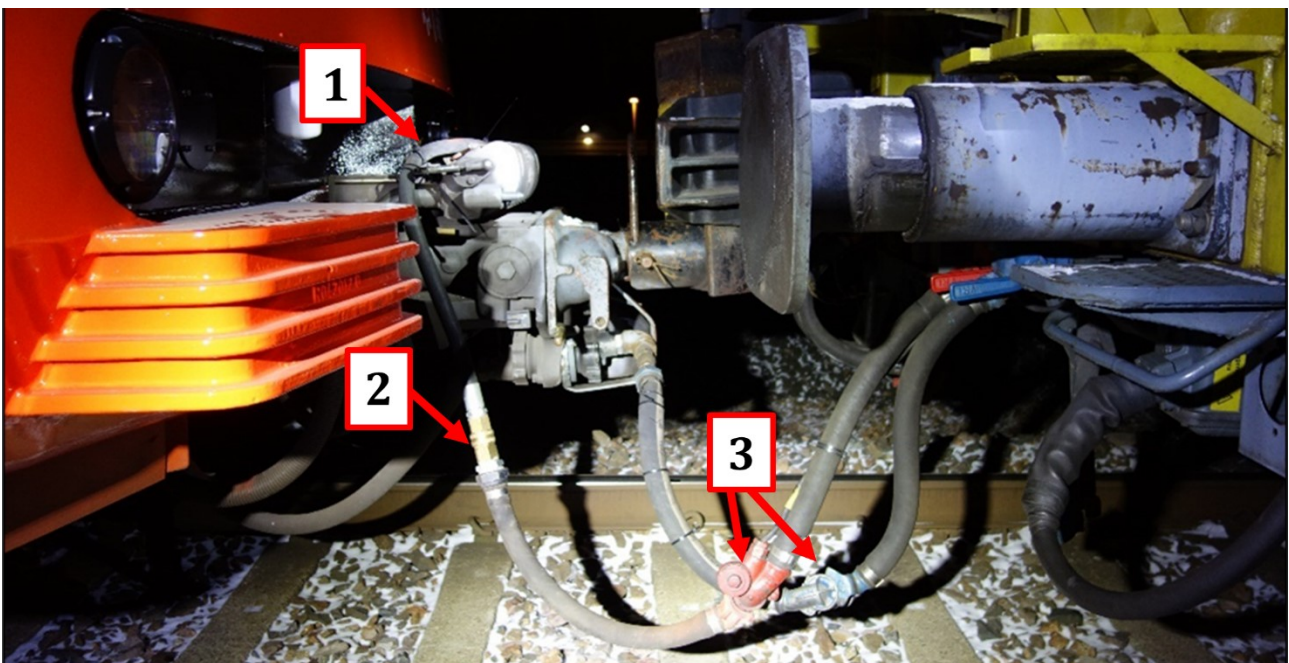
Kuva 13. Metrojunan ja A17 vaunun välinen kytkenä ja siirron aikainen jarrujohdon asennus. Kuvassa näkyvät paineilmakytkenä: tilapäisen jarrujohdon kiinnitys nippusiteellä (1), pikaliitin (2), ja jarru- (punainen) ja pääsäiliöjohdon (sininen) letkukytkimet (3). (Kuva: OTKES)

Kuvassa 13 näkyy metron tilapäisen jarruletkun pää, jonka vapaassa päässä olevaan pikaliittimeen on kiinnitetty letkukytkin. A17-vaunun tavanomainen letkukytkin on kiinnitetty alhaalla lähes vaakasuorassa riippuvaan punaiseen letkukytkimen liittimeen.

Onnettomuudessa letkukytkimen liittimet eivät irronneet toisistaan, vaan väliaikainen letku kiristyi ja katkesi. Letkun veturin puoleinen pää putosi radalle. Paineilman poistuessa veturin jarrut kiinnittyivät. Veturin jarrulaji oli R, joten veturi jarrutti nopeasti letkun katkettua. Kun letku kiristyi metron rakenteissa ennen katkeamistaan, siihen muodostui paineilman poistumista hidastavia tiukkoja taitoksia. Näin mittavaunun jarrut eivät kiinnittyneet letkun katkettua, minkä seurauksena metro törmäsi jarruttavaan veturiin. Törmäyksessä metron päätykytkin irtosi kiinnityksistään ja putosi radalle. Radalle pudonnut päätykytkin jäi metrojunan alle ja suisti sen ensimmäisen telin toisen akselin kiskoilta. Kokoonpano pysähtyi lopulta veturin jarrujen ja metron suistuneen akselin hidastamana.

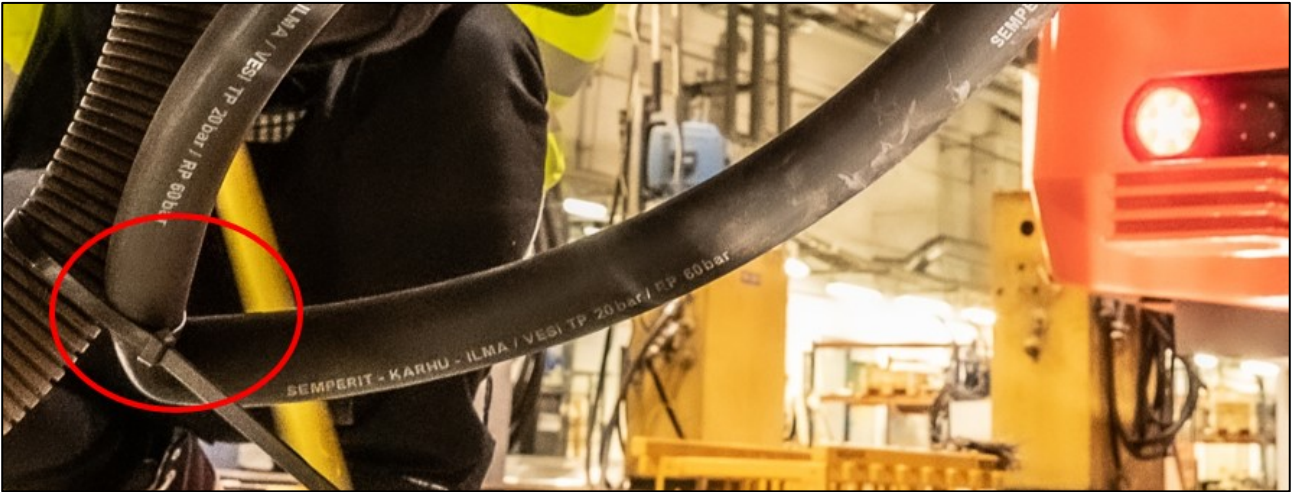
Kuva 14. Jarrujohtona käytetyn letkun litistyminen nippusiteen kohdalla. Kuvassa onnettomuuden jälkeinen asennus varikolle siirtoa varten. (Kuva: OTKES)

Väliaikaisena jarrujohtona käytetyn letkun seinämän paksuus oli 5 mm. Letkun tekstiilivahvikkeet eivät estäneet letkun litistymistä, kuten letkukytkimissä käytetyltä letkulta vaaditaan. Kuvassa 14 näkyy taivutetun, nippusiteellä kiinnitetyn letkun jyrkkä litistymä.

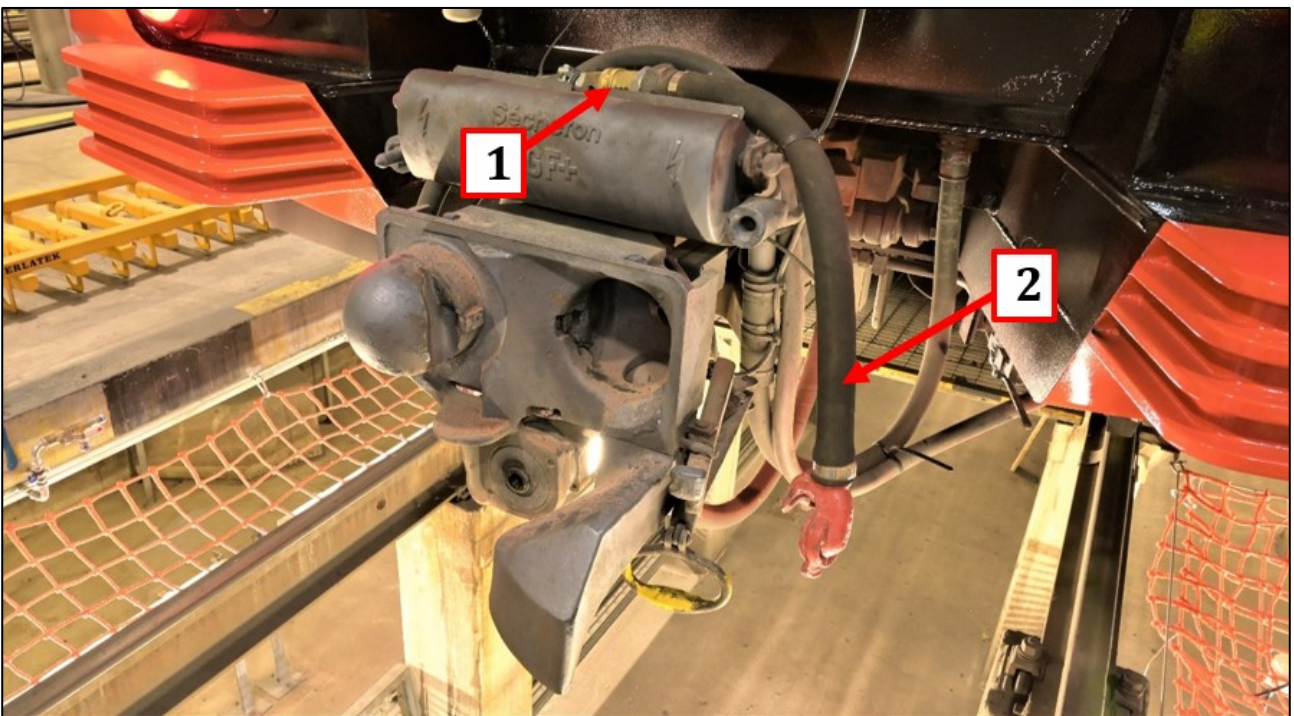
Kuva 15. GF tyyppin 5-kytkimen päälle asennettuun tilapäiseen jarrujohtoon letkuun pikaliittimellä (1) liitetty letkukytkin (2). (Kuva: OTKES)

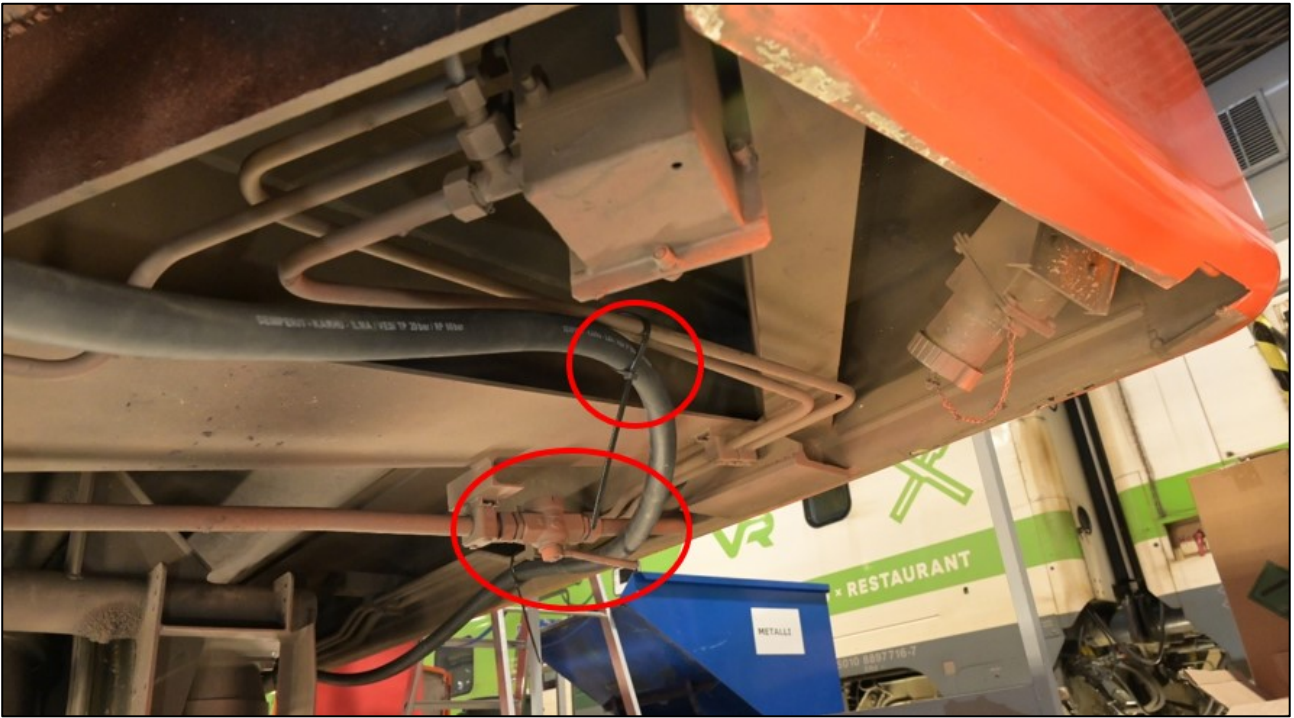
Kuva 16. Metrovaunun alle sidotun jarrujohdon letkun reitillä on laitteita, joihin se voi letkun päästä vedettäessä litistyä niin, että ilman virtaus letkussa hidastuu. (Kuva: OTKES)
