RAPPORT  
D'ENQUÊTE TECHNIQUE  
sur le déraillement d'un TER  
suite à un talonnage d'aiguille  
survenu le 1<sup>er</sup> décembre 2015  
en gare de Laroche-Migennes (89)

**Bureau d'Enquêtes sur les Accidents  
de Transport Terrestre**

Affaire n° BEATT-2015-017

**Rapport d'enquête technique sur  
le déraillement d'un TER suite à un talonnage d'aiguille  
en gare de Laroche-Migennes (89)**

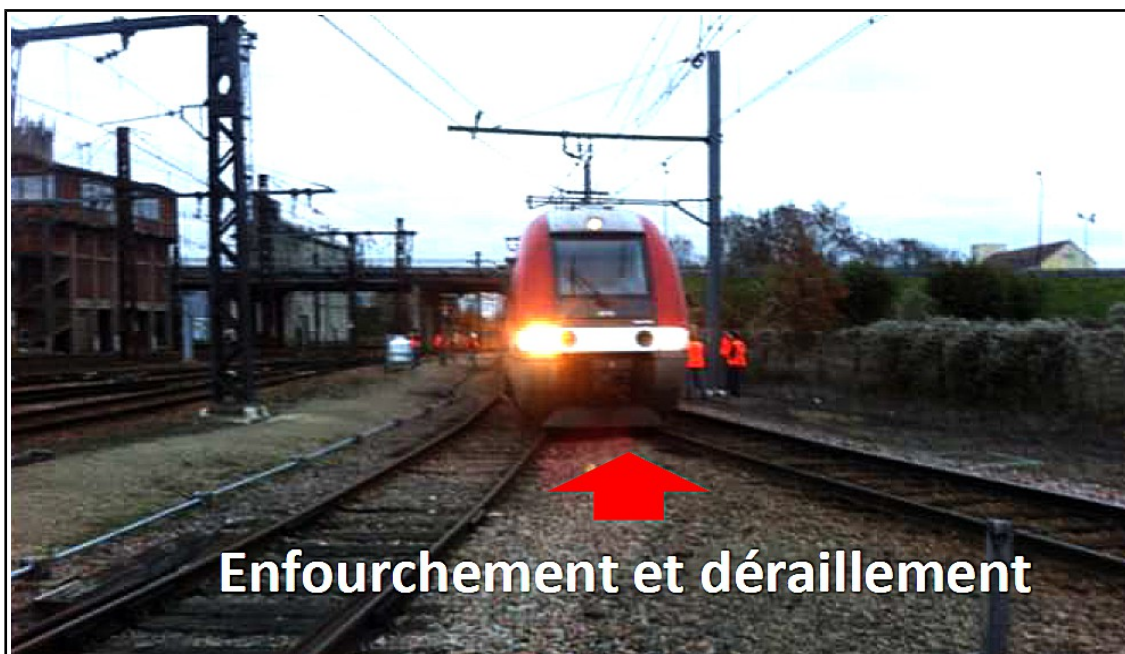
La cause directe de l'accident est le talonnage par un précédent train de l'aiguille Tb qui a ainsi été endommagée.

Fig. 1 : Le déraillement du TER n° 891350

Les deux premiers bogies du TER n° 891 350 ont déraillé sur 19 mètres. Quatre essieux et différentes pièces sous caisse ont dû être remplacés. Les moyens de relevage du wagon de secours de Villeneuve-Saint-Georges ont été mobilisés. La rame a été remise sur rail le lendemain à 1h00.

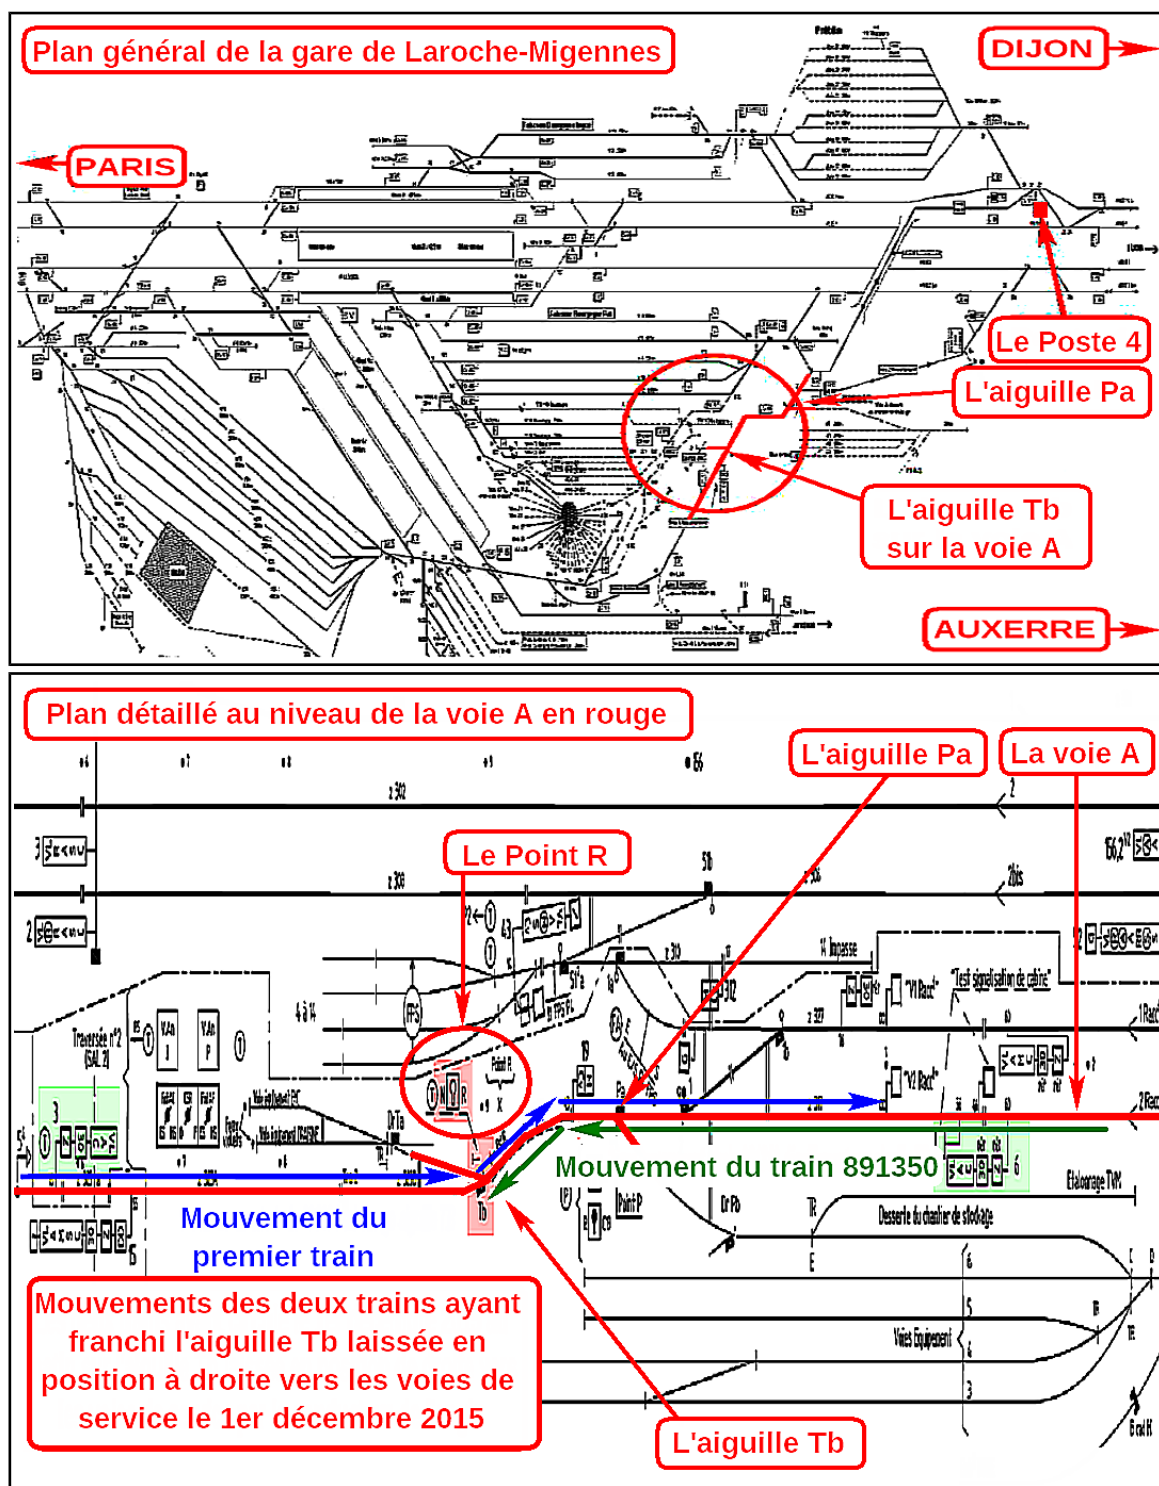
L'accident traité par le présent rapport s'est produit sur une voie principale de raccordement située dans la gare de Laroche-Migennes, la voie A. Au niveau du tronçon concerné de cette voie, la vitesse est limitée à 30 km/h.

Des installations de sécurité permettent d'accéder depuis la voie A, en utilisant les aiguilles Tb et Pa, à deux faisceaux de voies de service normalement affectés à SNCF Réseau pour y garer habituellement des engins de maintenance et de travaux. Ces installations, dont le fonctionnement est précisé au chapitre suivant, sont regroupées dans un lieu dénommé « *Point R* ».

Fig. 4 : Le lieu de l'accident dans la gare de Laroche-Migennes

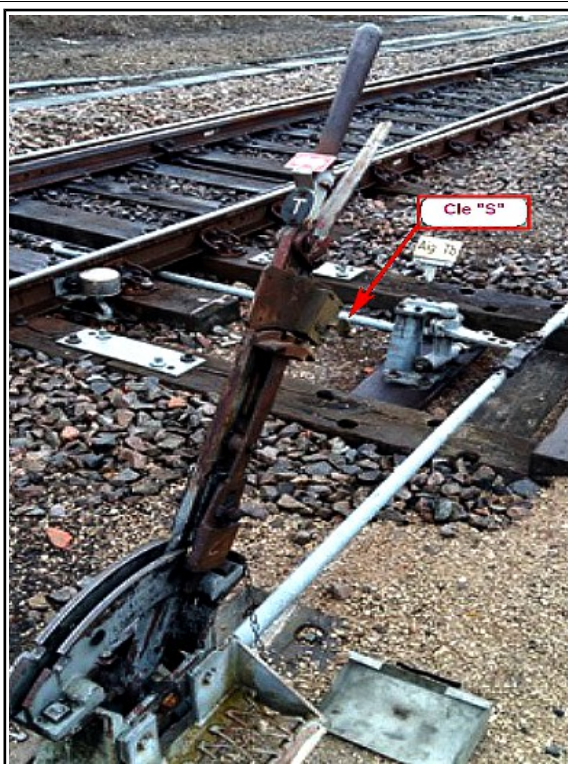
A 6h30, un premier train a franchi par son talon l'aiguille mal positionnée ; le passage des roues l'a endommagée en entrebâillant de force la lame d'aiguille.

1- Le levier de manœuvre de l'aiguille Tb

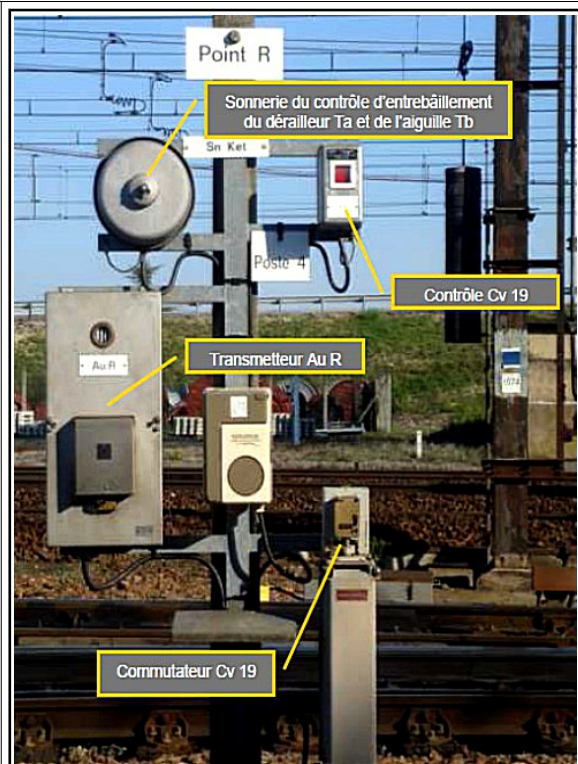
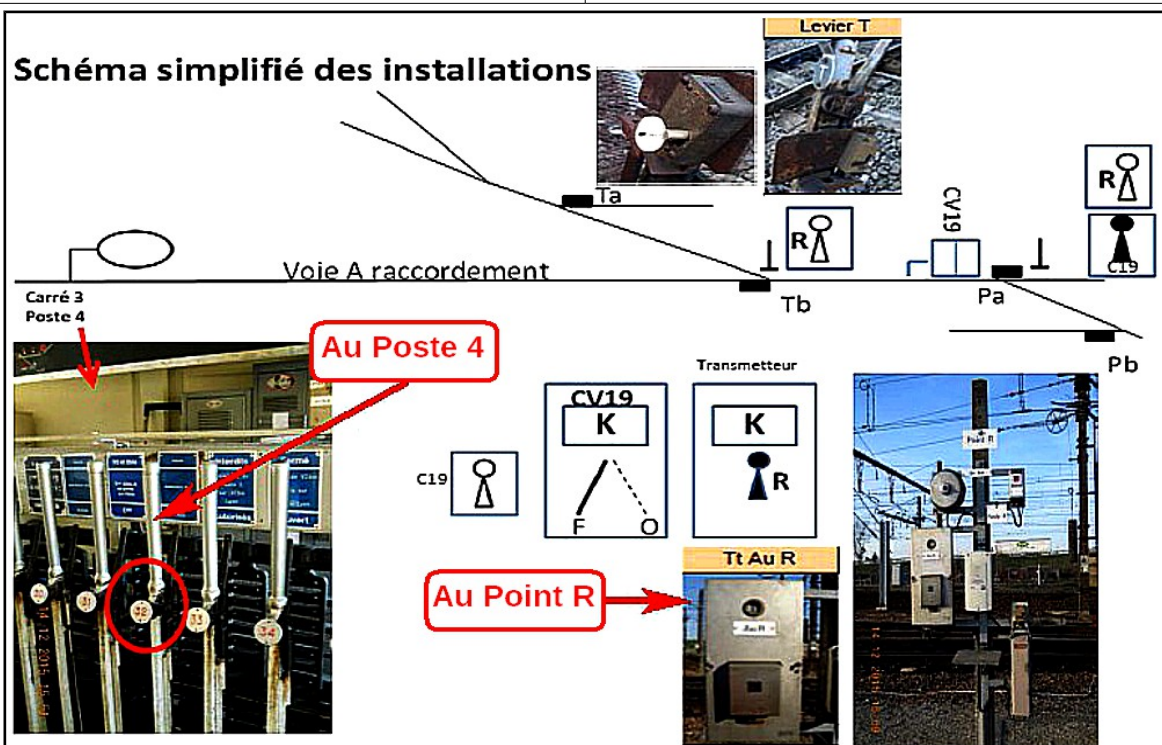
L'accord de l'autorisation "Au R" est visualisé au Poste 4 par un voyant, qui s'éteint en ce cas. Par contre, les appareils Tb et Pa ne sont aucunement contrôlés au Poste 4 alors qu'ils peuvent toutes deux être manœuvrés en utilisant la même clé R.

2- Le point R

3- Schéma simplifié des installations du point R

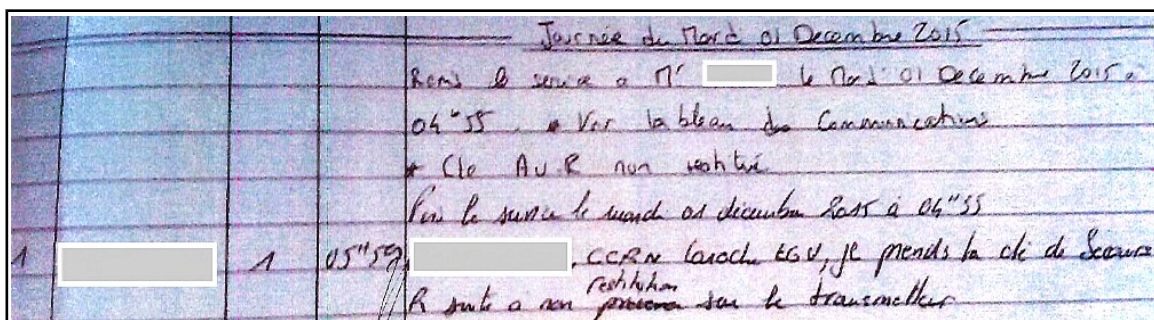
Le carnet de dépêche permet aux agents-circulation d'enregistrer par écrit les données relatives aux opérations de sécurité. Sur l'extrait présenté dans la figure 6 ci-dessous, on note les mentions lors de la remise de service le 1<sup>er</sup> décembre à 4h55 entre l'agent-circulation de nuit et celui de matinée avec l'indication « clé Au R non restituée », ainsi que la prise à 5h59 de la clé de secours par le cadre signalisation d'astreinte.

Fig. 6 : Extrait du carnet de dépêches du poste 4

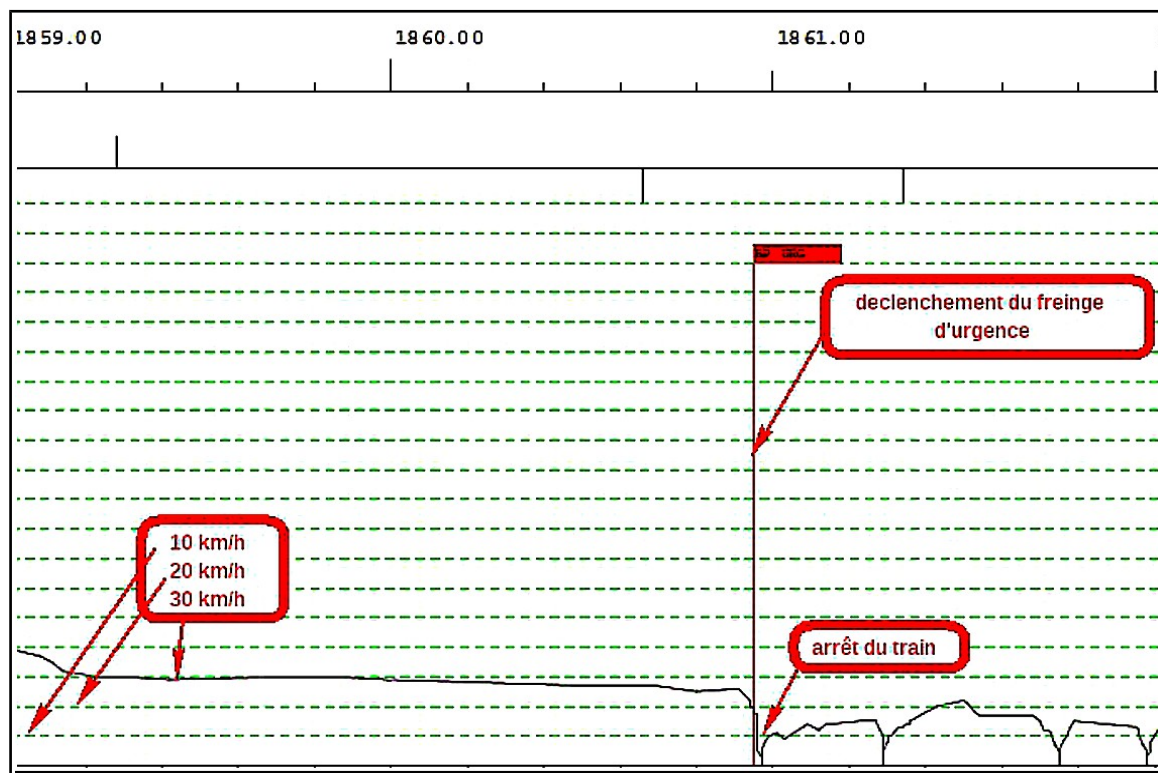
L'engin moteur du TER n° 891 350 est équipé d'enregistrement de données de circulation. L'extrait présenté dans la figure 9 montre que le train ne dépassait pas la vitesse limite de 30 km/h sur la zone concernée et que l'arrêt a été presque immédiat après le déclenchement du freinage d'urgence.

Fig. 9 : Extrait du relevé ATESS du TER n° 891 350

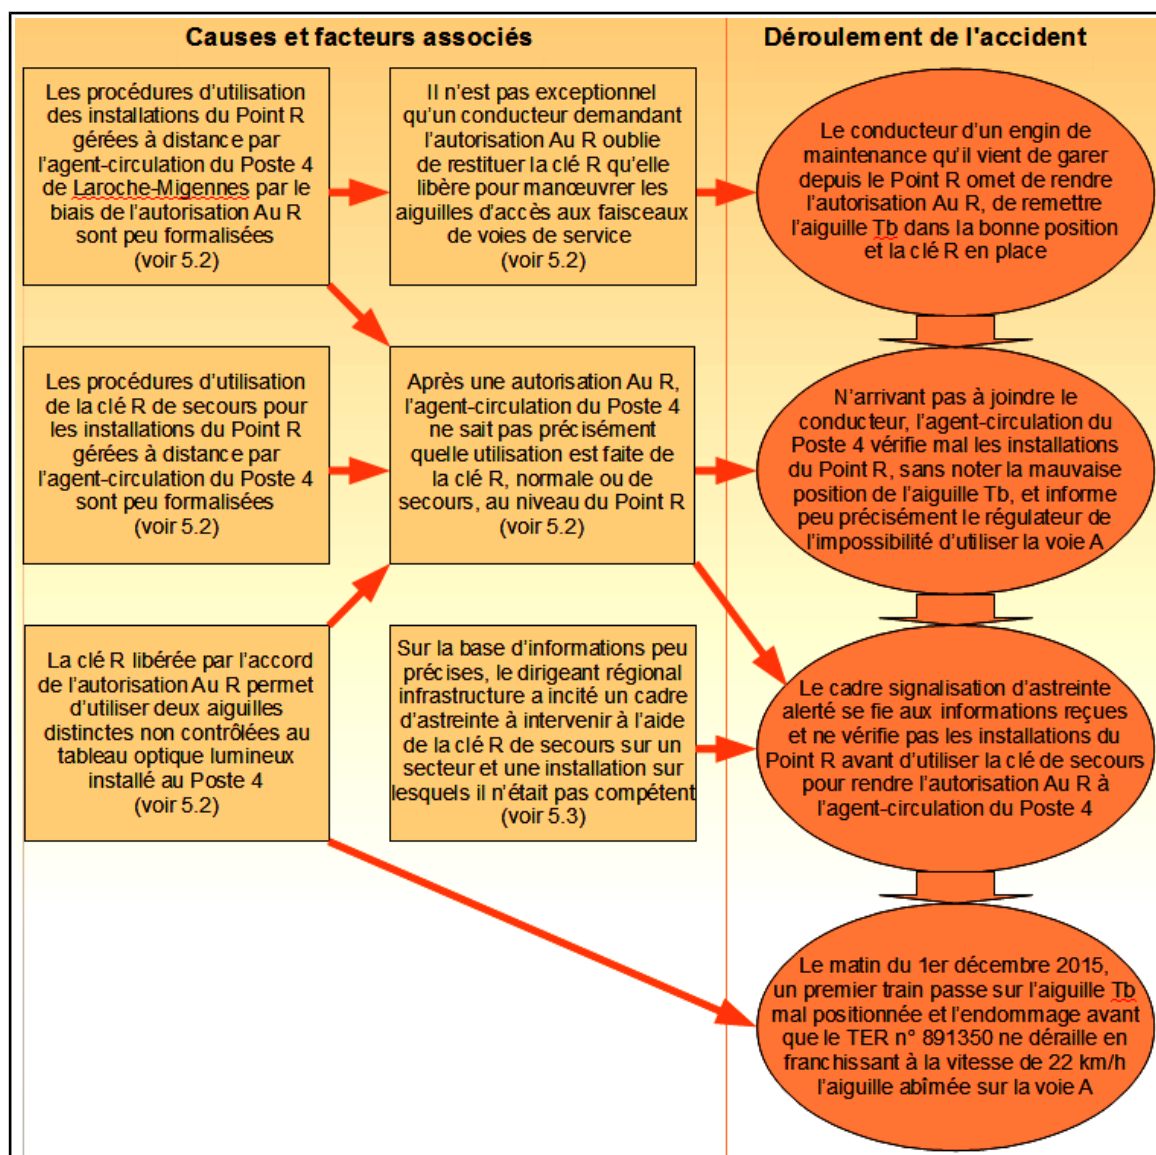
Les investigations effectuées permettent d'établir le graphique ci-après qui synthétise le déroulement de l'incident et en identifie les causes et les facteurs associés.

Fig. 11 : Déroulement de l'incident, causes et facteurs associés
