**RAPPORT
D'ENQUÊTE TECHNIQUE**
sur le déraillement et la perte de chargement
d'un train de fret transportant de l'éthanol
survenus le 13 mars 2017
en gare de triage de Sibelin
sur la commune de Solaize (69)

Février 2019

**Bureau d'Enquêtes sur les Accidents
de Transport Terrestre**

Affaire n° BEATT-2017-03

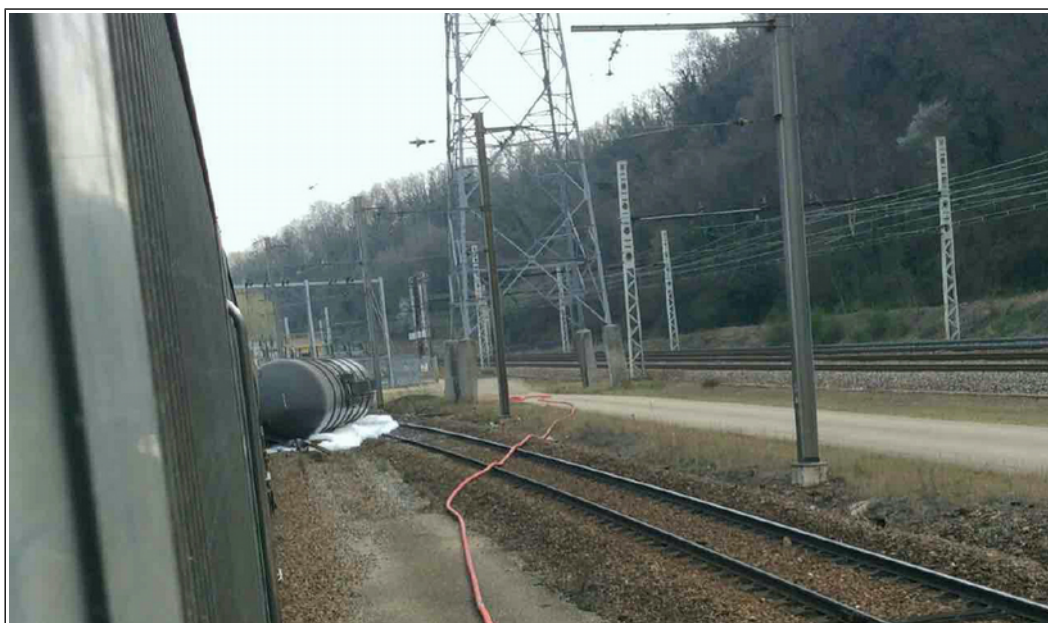
Figure 1 : le premier wagon qui a déraillé vu de la cabine de conduite
(en cours d'intervention des secours)

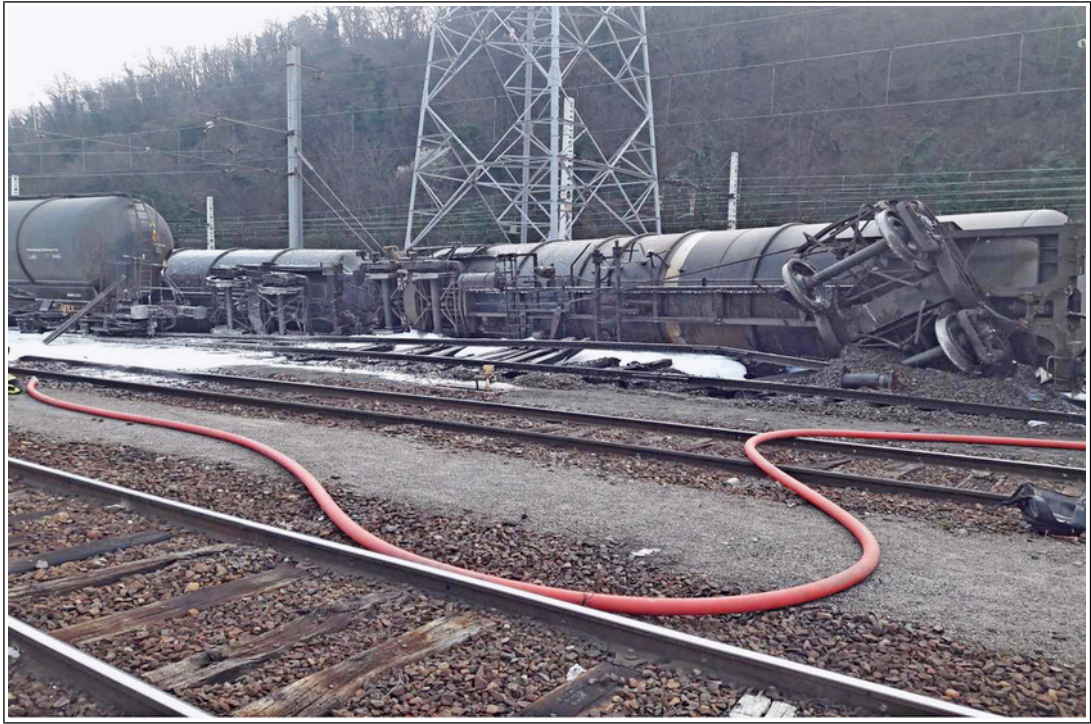
Figure 2 : les deux wagons couchés et la voie emportée

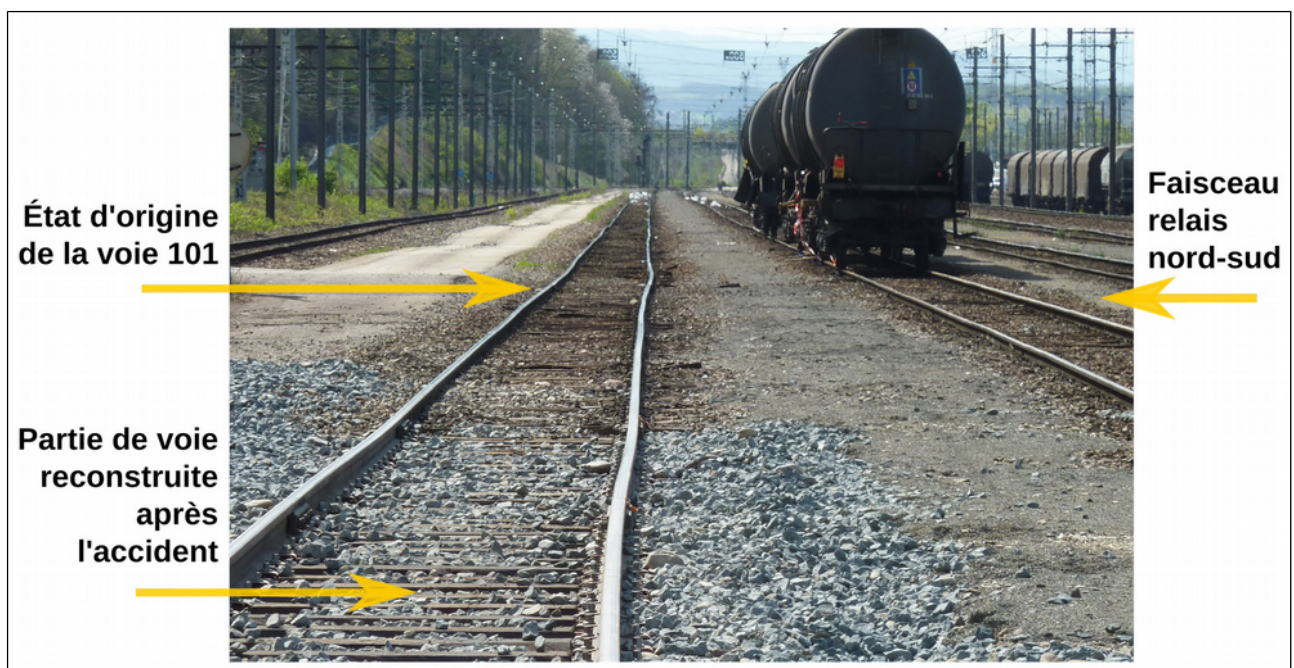
La voie est en assez mauvais état général. Le sol d'assise est humide. Le ballast est pollué. Les traverses ont un aspect, pour partie, vermoulu. Nous y reviendrons plus en détail dans le chapitre sur les investigations. Des travaux d'entretien avaient permis en 2006 de remplacer les traverses à raison d'une sur deux dans la courbe où a eu lieu l'accident, et de une sur trois dans l'alignement.

Figure 7 : l'état général de la voie en avril 2017

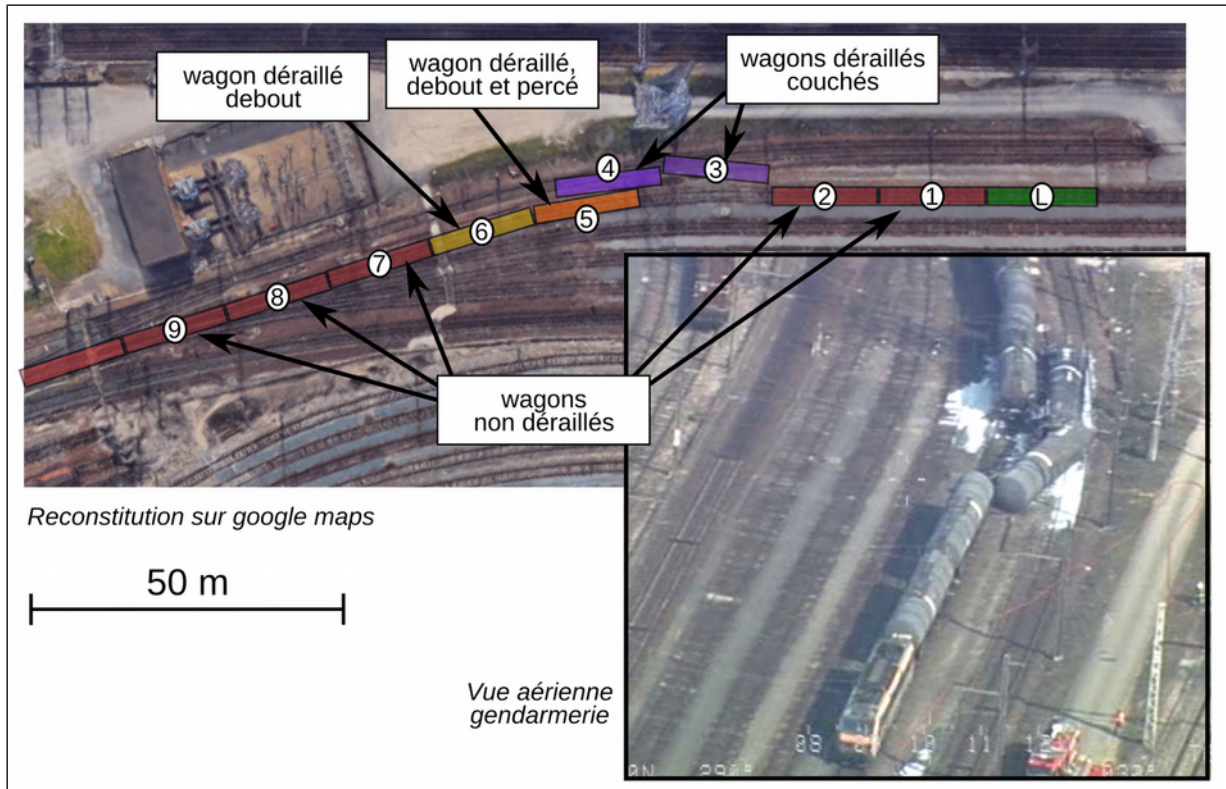
Sur le troisième wagon, couché, le tampon avant droit d'amortissement des chocs entre wagons est arraché. Sur le deuxième wagon, une engravure dans le sens vertical peut aussi être observée sur le tampon arrière gauche, ce wagon étant pour le reste intact.

Figure 14 : positionnement du train après l'accident

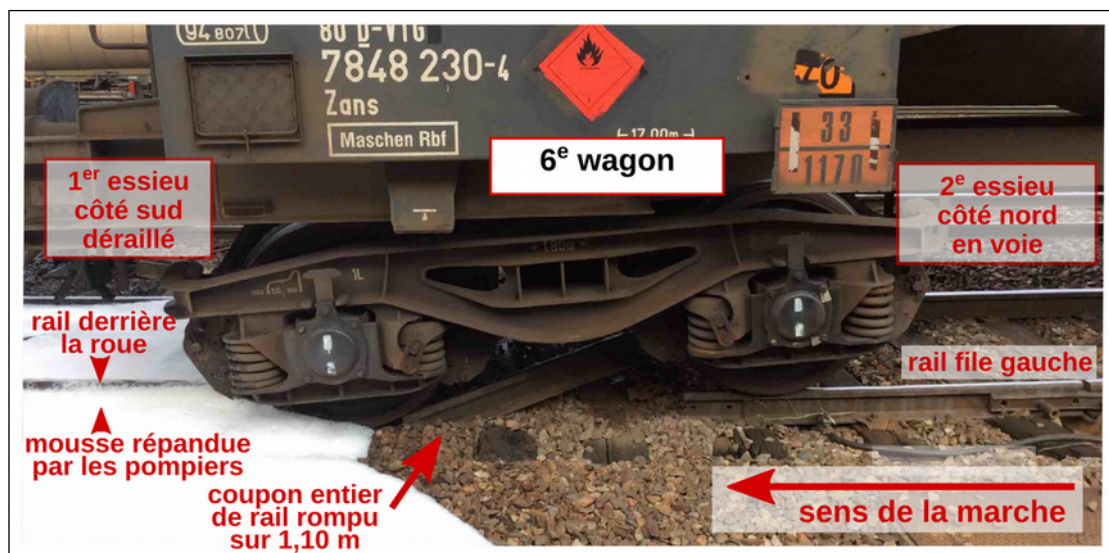
Figure 15 : le bogie avant du 6^e wagon

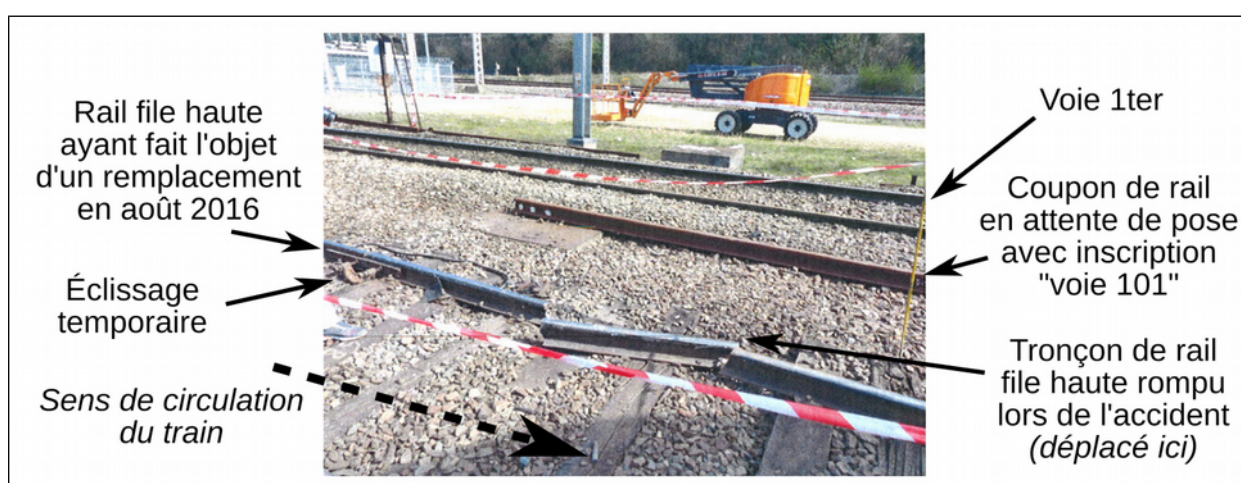
- le rail à l'amont a fait l'objet d'un renouvellement récent. Ce renouvellement date d'août 2016 comme nous le verrons plus loin ;
- un éclissage provisoire par « Cés » de serrage (toujours en place) marque la séparation entre ce rail renouvelé et le rail plus ancien qui est rompu. Sur ce rail ancien, la date de 1964 est imprimée, indiquant que le rail est plus ancien que la construction du triage ;
- une première section de rupture se situe à 1,73 m du joint des « Cés » ;
- une seconde section de rupture se situe 1,10 m plus loin. Le coupon de rail compris entre ces deux ruptures mesure 1,10 m.
- sur le bord de la voie, entre la voie 101 et la voie 1ter adjacente, des coupons de rail portant l'inscription « voie 101 » sont alignés en attente de pose.

Figure 16 : le rail file haute rompu

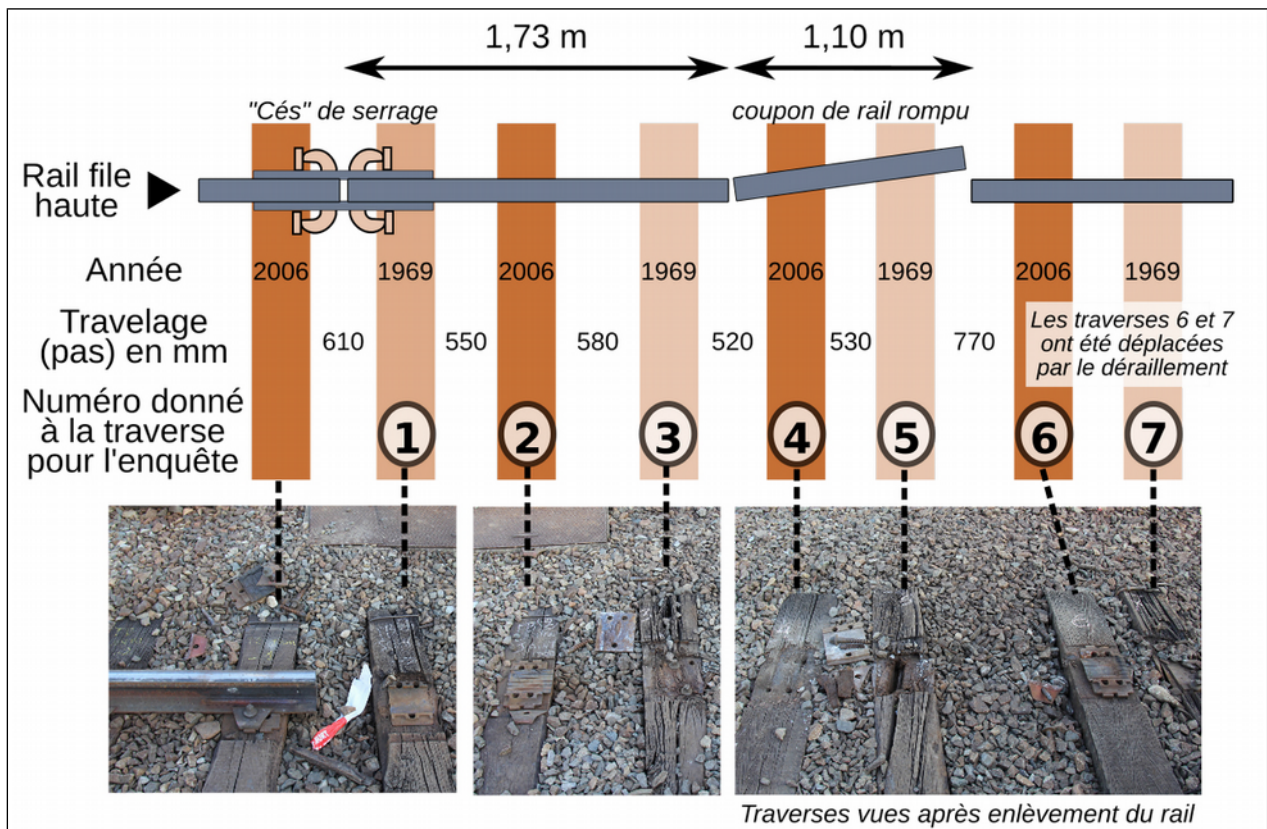
Les traverses sont, pour moitié, anciennes et datent de la construction du triage (1969). Pour moitié, elles sont plus récentes (2006). Les deux types de traverse ont été posés de manière alternée.

Les traverses suivantes sont très atteintes. Certaines sont détruites.

Figure 17 : les traverses dans la zone de rupture du rail file haute

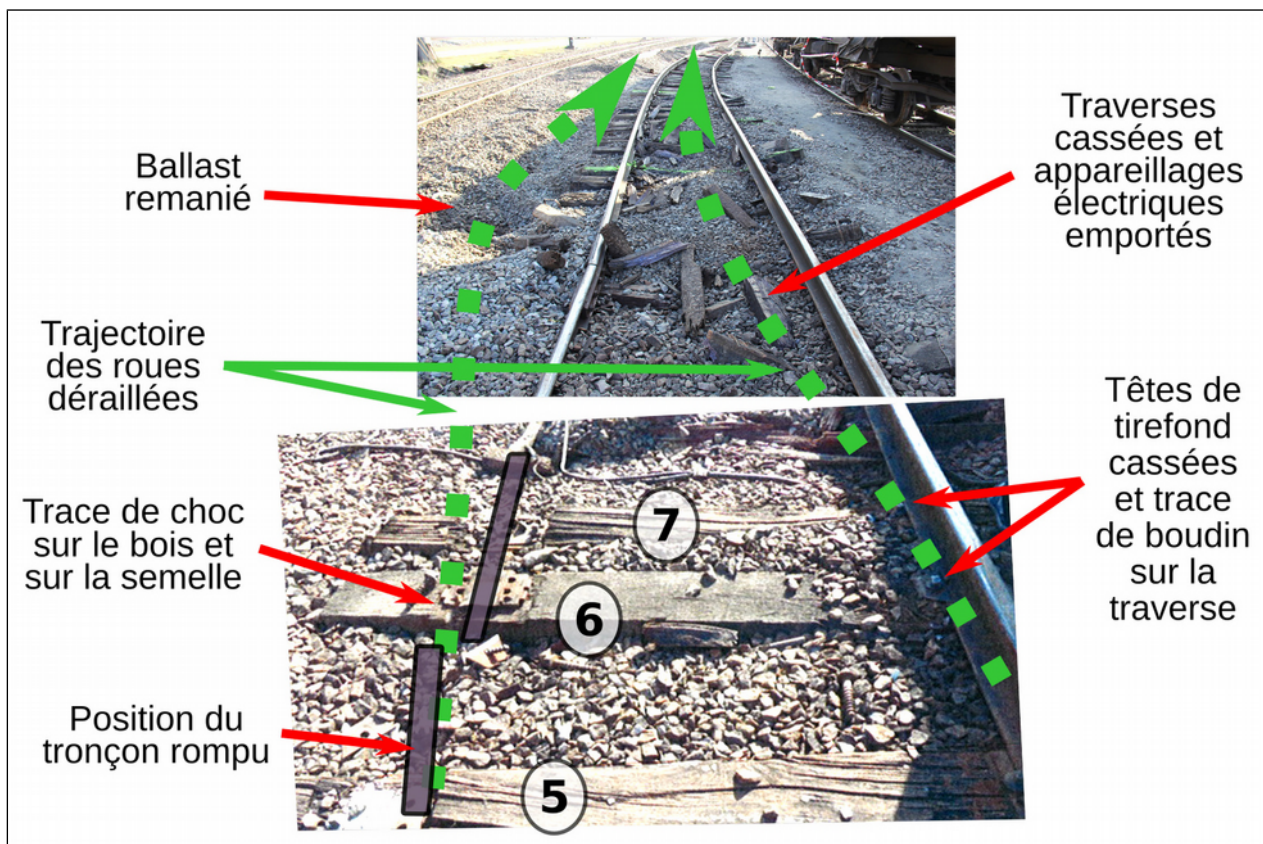
Figure 18 : trajectoire des roues suite au déraillement et dégâts à la voie à l'aval

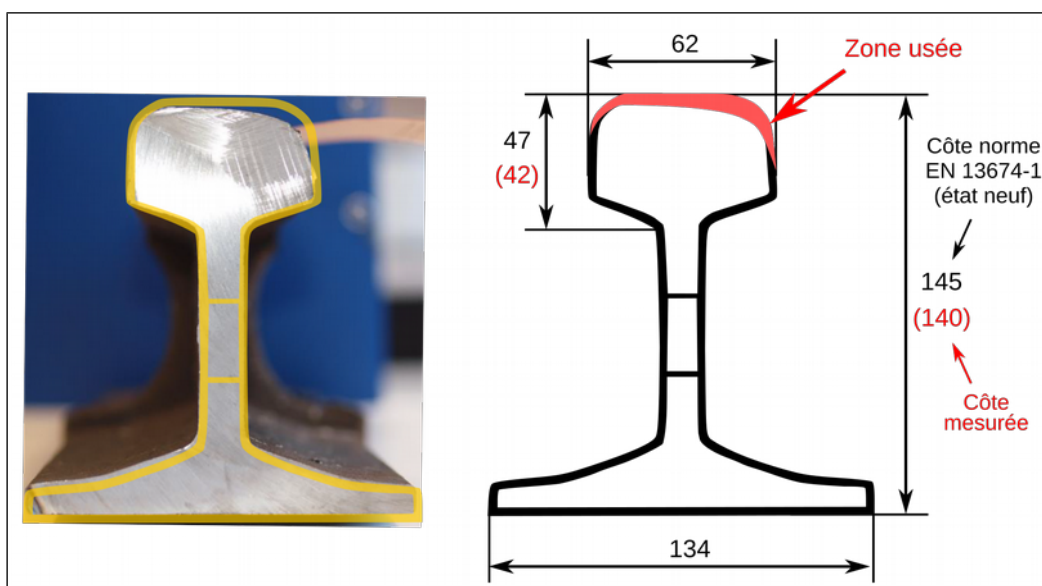
Cette usure témoigne des fortes sollicitations du rail en file haute dans la courbe de faible rayon. Elle reste cependant largement en deçà des tolérances admises et elle n'entame pas de façon significative la capacité de résistance du rail.

Figure 19 : perte de matière sur le rail file haute

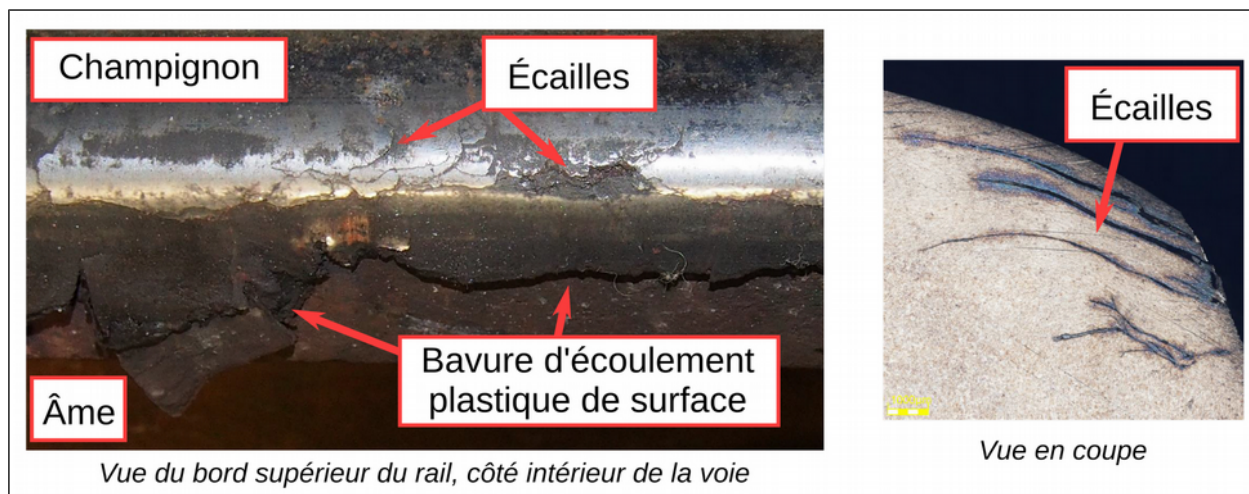
Ces bavures sont combinées à la formation « d'**écailles** » en surface sur la table de roulement (voir figure ci-après). Elles sont bien visibles à proximité des sections rompues. Il s'agit d'un défaut connu sur les rails, dit de « défibrage » de la bande de roulement, appelé aussi « **shelling** ».

Figure 20 : défaut d'écaillage à la surface du champignon du tronçon rompu

Ce défaut d'écaillage résulte d'une fatigue de contact.

Le référentiel interne de SNCF Réseau « Codification des défauts de rail », qui classe l'ensemble des défauts identifiables sur le réseau ferré, répertorie le défaut d'écaillage en surface sous le code « 2222 ». Ce référentiel précise que le défaut affecte principalement, sur le réseau, les rails en file haute de courbe (c'est le cas ici). Le référentiel précise aussi que le défaut est connu pour son **évolution en fissuration transversale** se propageant dans le cœur du champignon jusqu'à la rupture complète du rail. Un écaillage constaté en surface peut ainsi être le signe de l'amorce d'une fissure en fatigue qui descend plus profondément dans le rail et qui devrait être étudiée et surveillée.

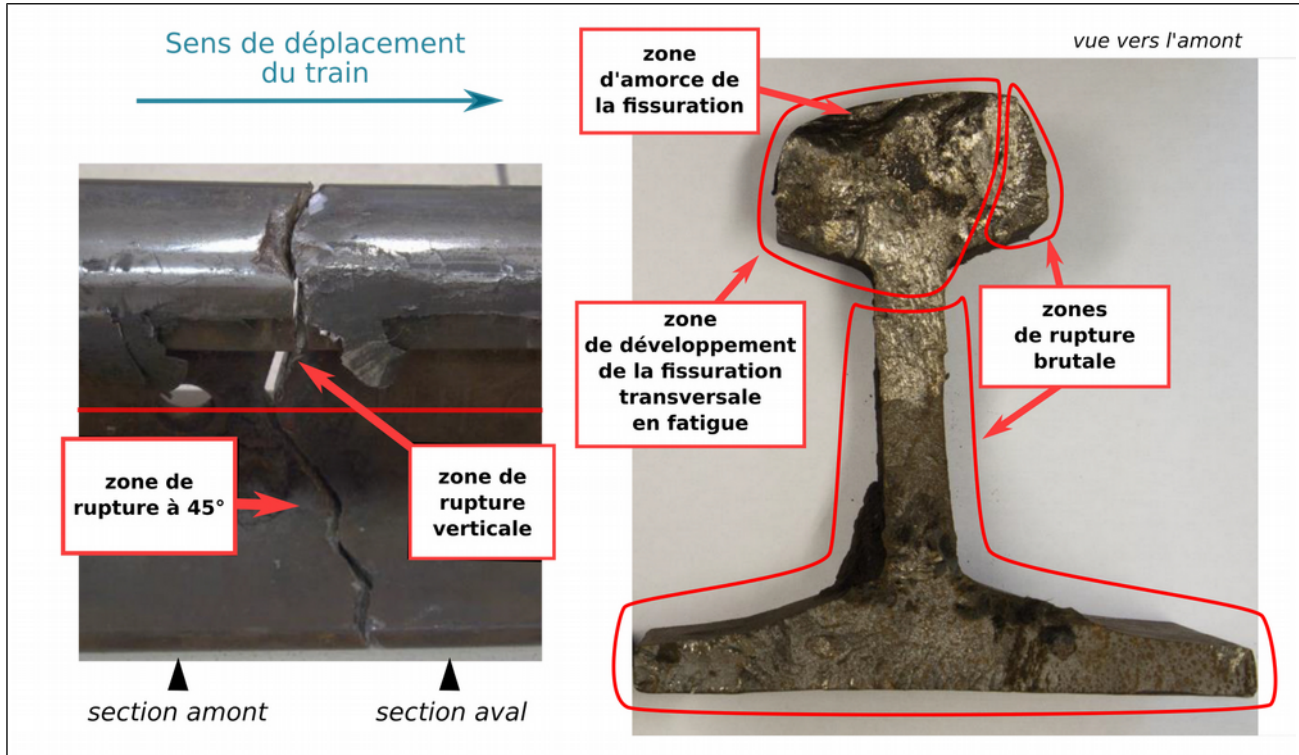
La **rupture amont**, la première dans le sens de la marche du train, est verticale dans la zone du champignon, puis a une inclinaison d'environ 45° dans la partie inférieure du rail. Les observations de l'expertise métallurgique indiquent qu'une importante fissuration progressive transversale en **fatigue** s'est développée dans cette section antérieurement à l'accident.

Figure 21 : détail de la rupture amont

Selon l'expertise métallurgique, le mécanisme s'est amorcé dans une des fissures d'écaillage en surface. La fissure s'est développée jusqu'à occuper **80 %** de la section du champignon au jour de l'accident. Sous l'effet des charges cycliques des trains, la fissure s'est propagée d'abord proche de la surface de roulement, du côté du rail interne à la voie, puis elle est descendue verticalement dans l'intérieur de champignon. Ce mécanisme est classique. Il correspond à l'évolution possible du « shelling » décrite dans le référentiel sur les défauts de rail et mentionnée ci-dessus.

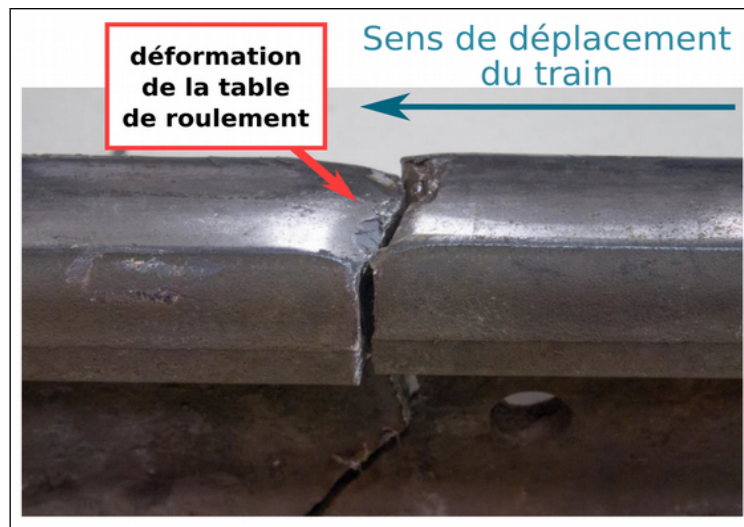
Une dernière observation peut être faite sur cette rupture amont : la section aval rompue présente une déformation significative de la table de roulement (voir figure ci-après). Cette déformation est la conséquence d'un choc sur l'extrémité aval du rail laissée libre par la rupture. Ce choc résulte du passage énergétique d'une ou plusieurs roues après la rupture.

Figure 22 : déformation de la table de roulement sur la rupture amont

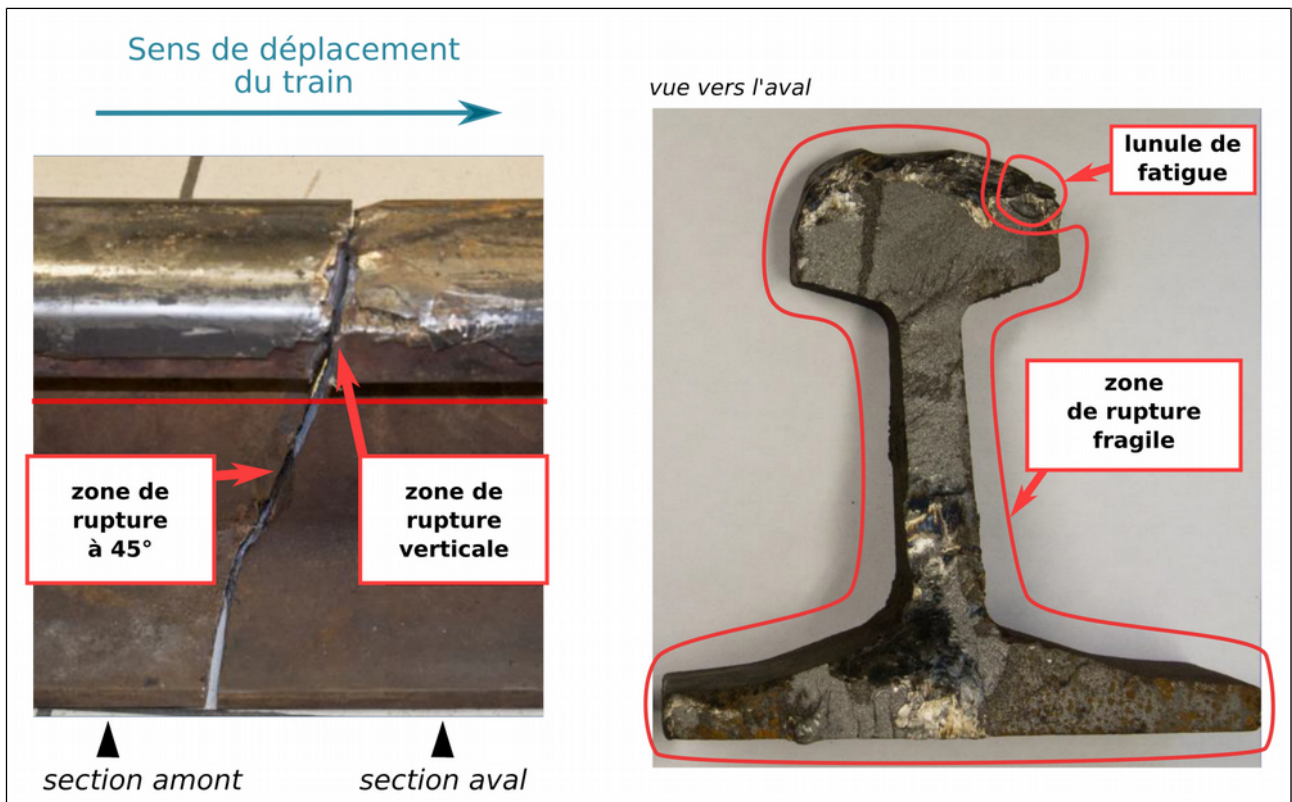
L'autre rupture, la **rupture aval**, est verticale dans la zone du champignon, puis inclinée à environ 45° dans la partie inférieure du rail. Le champignon est également écaillé en surface selon le même défaut de rail « 2222 ».

Figure 23 : détail de la rupture aval

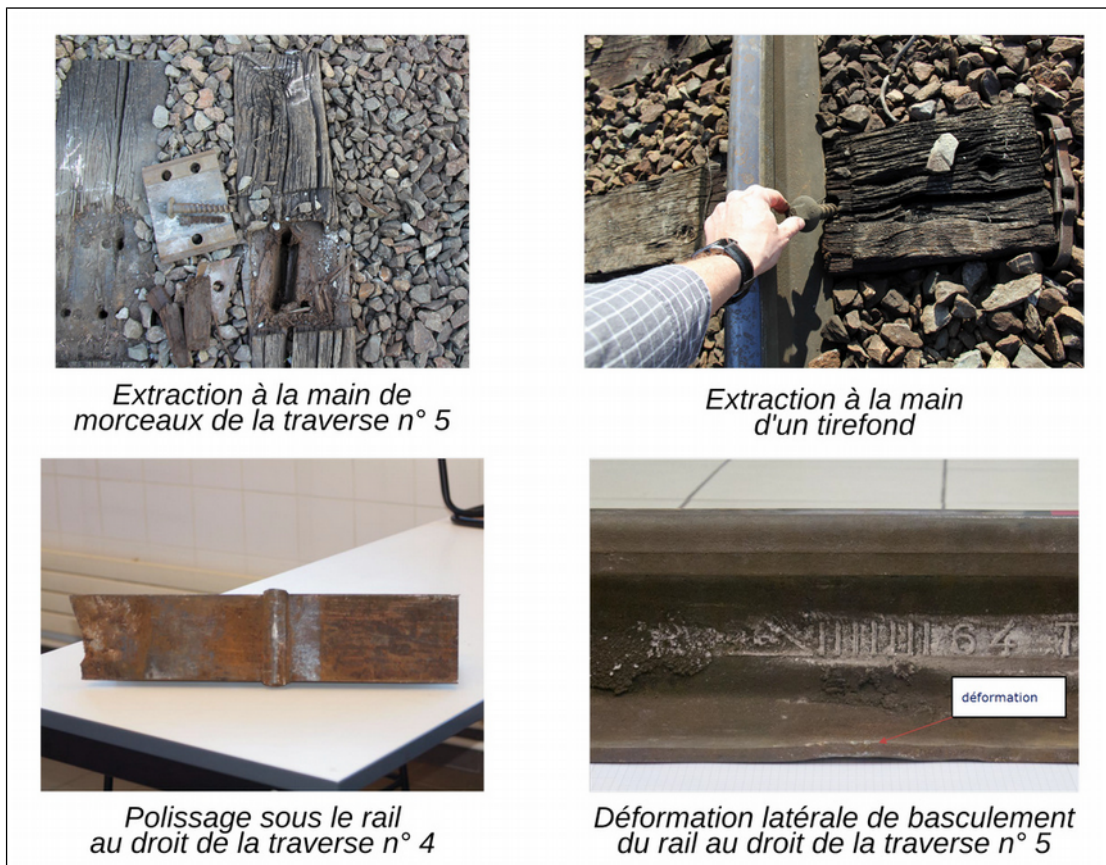
- Le patin du rail est aussi déformé au droit des traverses n° 4 à n° 6 sur le bord extérieur du rail. La déformation de bascule latérale du rail témoigne des fortes poussées latérales produites par le guidage des wagons dans la courbe de faible rayon.

Figure 24 : défauts de fixation du rail observés sur site

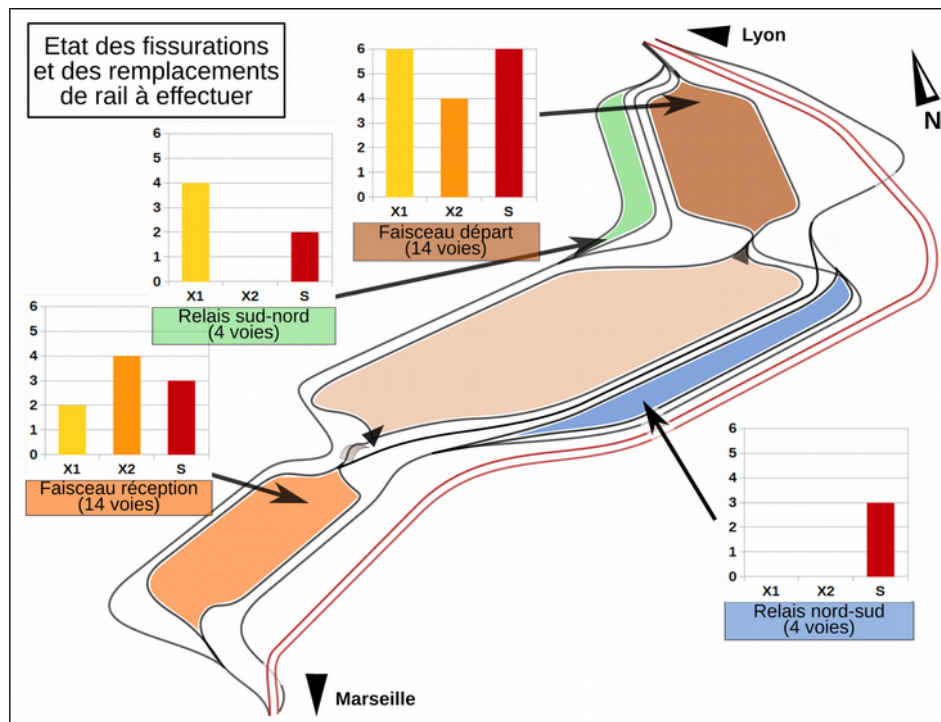
Sur l'ensemble des défauts identifiés, **14 défauts** ont eu un classement « S », **8** un classement « X2 » et **12** un classement « X1 », soit un total de **34 défauts** très préoccupants. La répartition exacte par faisceau est reprise sur la figure ci-après.

Figure 25 : résultats des relevés ultrasoniques post accident

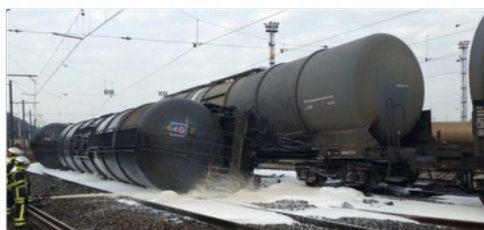
tampon heurteur de la citerne du W5

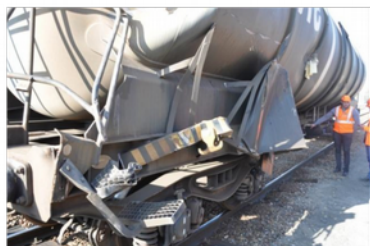
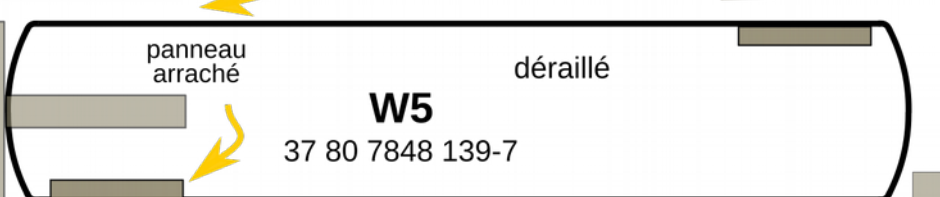
important enfoncement

choc et percement de la citerne

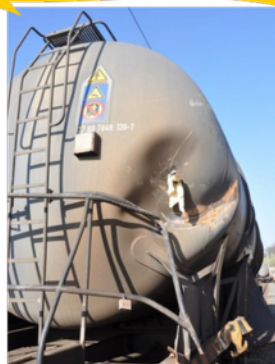
2^{ème} couple enfoncé et citerne perforée

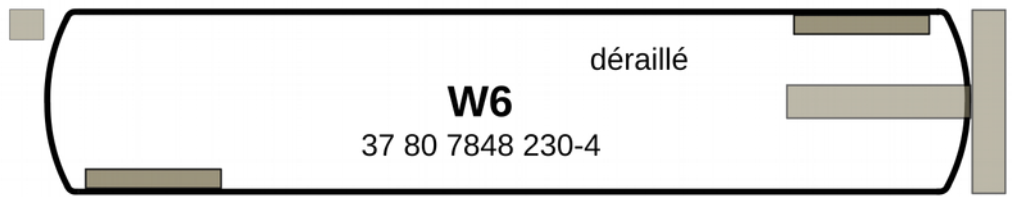
boggie déraillé
