**RAPPORT  
D'ENQUÊTE TECHNIQUE**  
sur le déraillement d'une rame TGV  
lors d'une marche d'essai  
sur la LGV Est-Européenne  
le 14 novembre 2015  
à Eckwersheim (67)

**Bureau d'Enquêtes sur les Accidents  
de Transport Terrestre**

Affaire n° BEATT-2015-016

**Rapport d'enquête technique  
sur le déraillement d'une rame TGV  
lors d'une marche d'essai  
sur la LGV Est-Européenne  
le 14 novembre 2015 à Eckwersheim (67)**

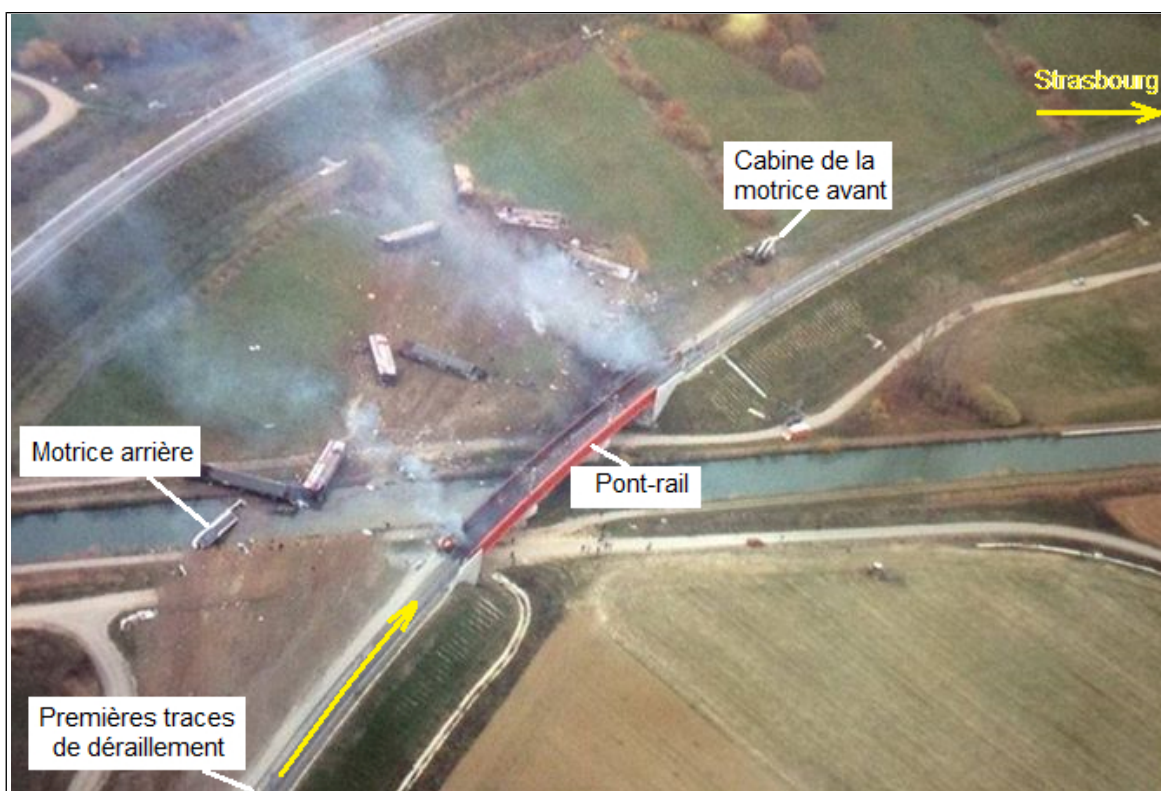
La rame se disloque ; la motrice de tête et les huit remorques se répandent sur le terrain situé en contrebas de la voie et s'immobilisent après avoir franchi le canal sur leur élan ; la motrice de queue tombe dans le canal.

Figure 1 : Vue générale du site de l'accident

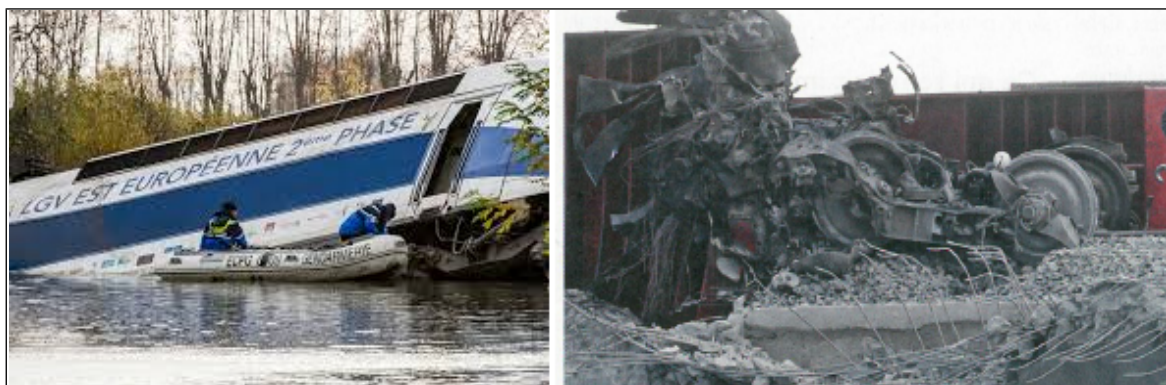
Figure 2 : Vues de la motrice arrière dans le canal et du bogie arrière de la motrice de tête encastré dans la poutre latérale du pont-rail

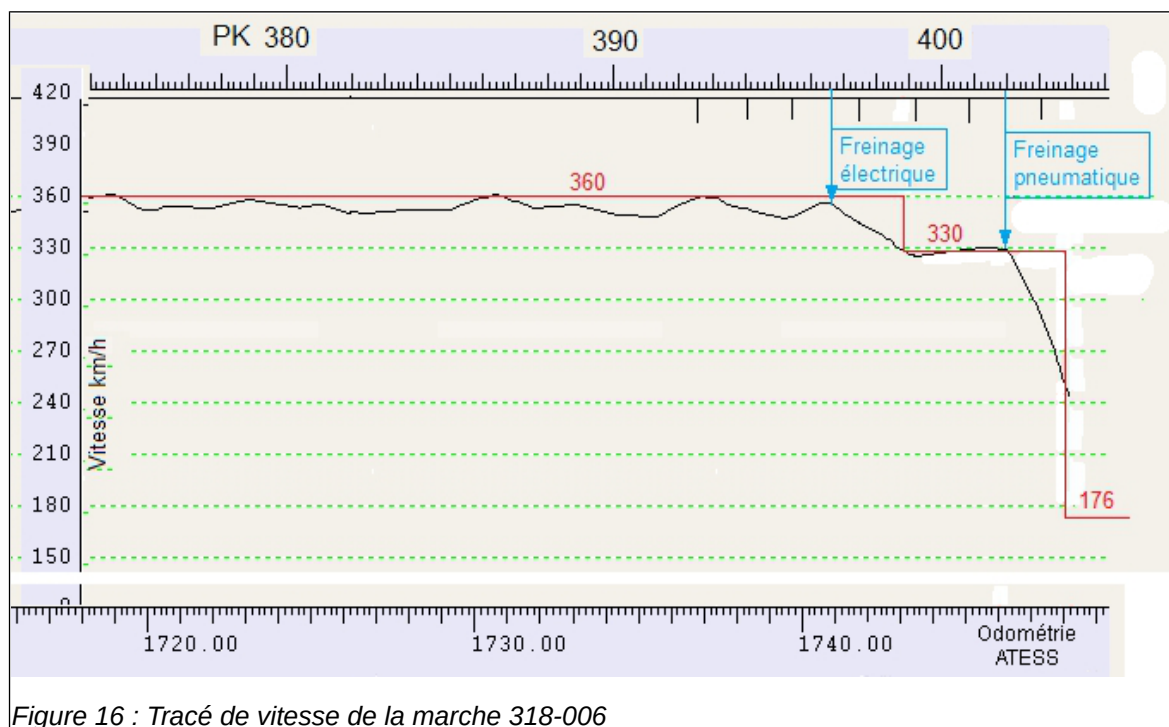
Figure 16 : Tracé de vitesse de la marche 318-006

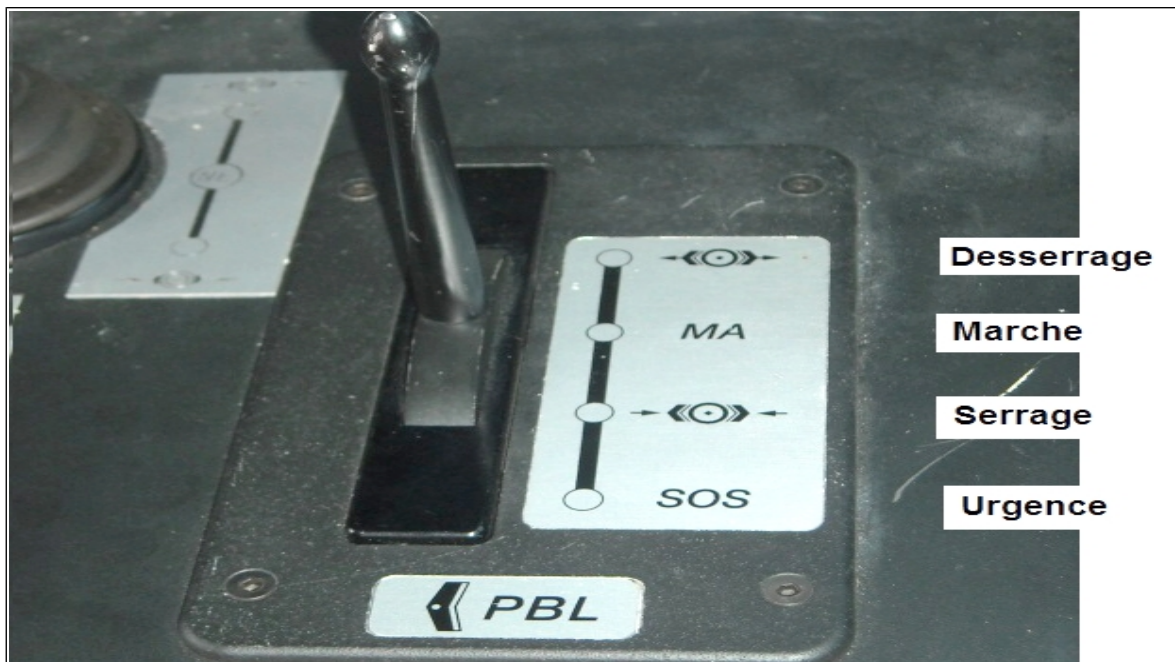
Le listing montre également une petite erreur de manipulation sans conséquence significative lors du déclenchement du freinage, le manipulateur passant en position Urgence pendant 4 s avant d'être remis en position normale.

Figure 17 : Manipulateur de freinage

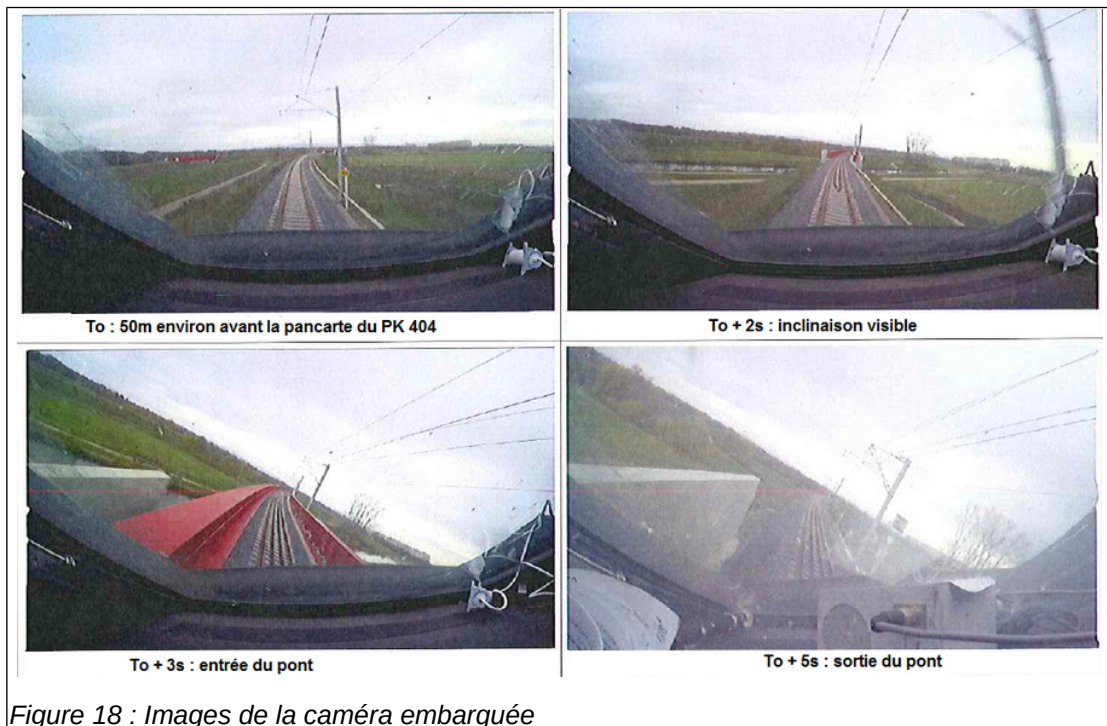
Elles montrent que la motrice a commencé à se renverser peu après avoir franchi la pancarte du PK 404, environ 100 m avant l'entrée du pont. On remarque également que l'inclinaison de la motrice est constante pendant la traversée du pont

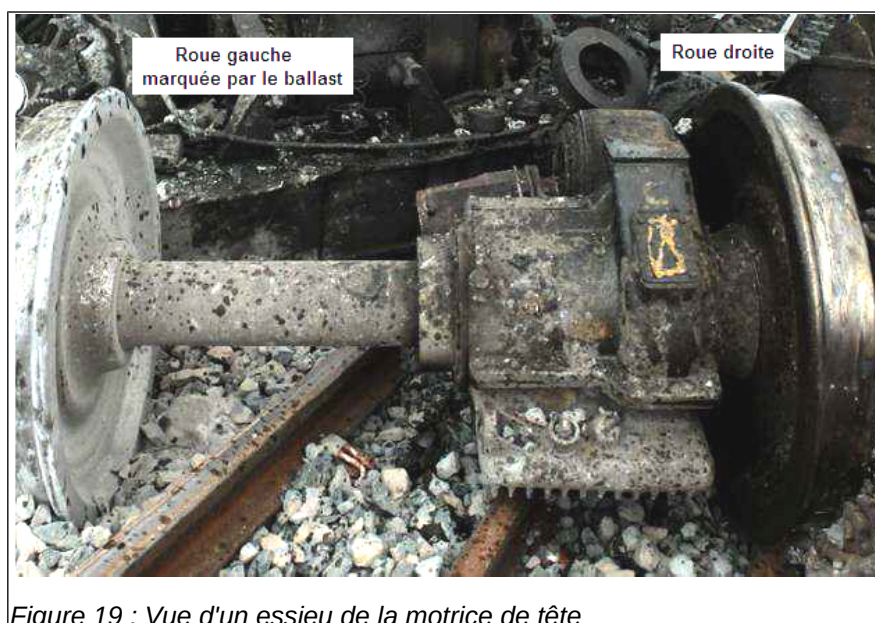
Sur les quatre essieux de la motrice de tête, on observe des traces grises de roulement sur le ballast sur les roues du côté gauche. En revanche, les roues du côté droit ne présentent pas de telles traces.

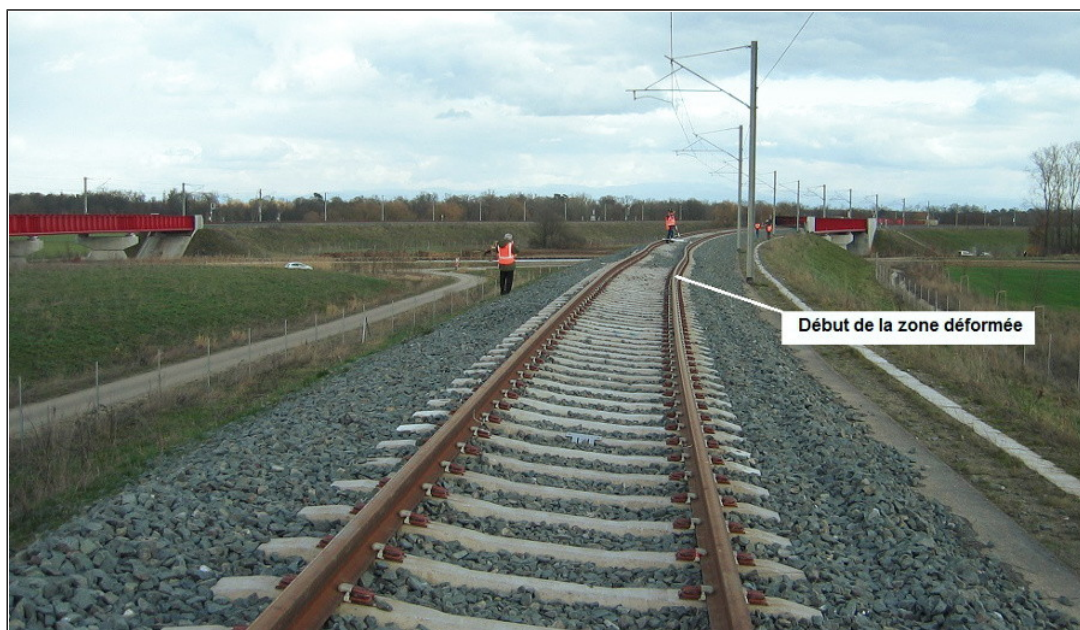
On constate une déformation visible de la voie sur une zone commençant vers le PK 404 soit à 200 m environ avant le pont sur le canal.

Figure 20 : Vue de la Voie 2 en direction de Strasbourg

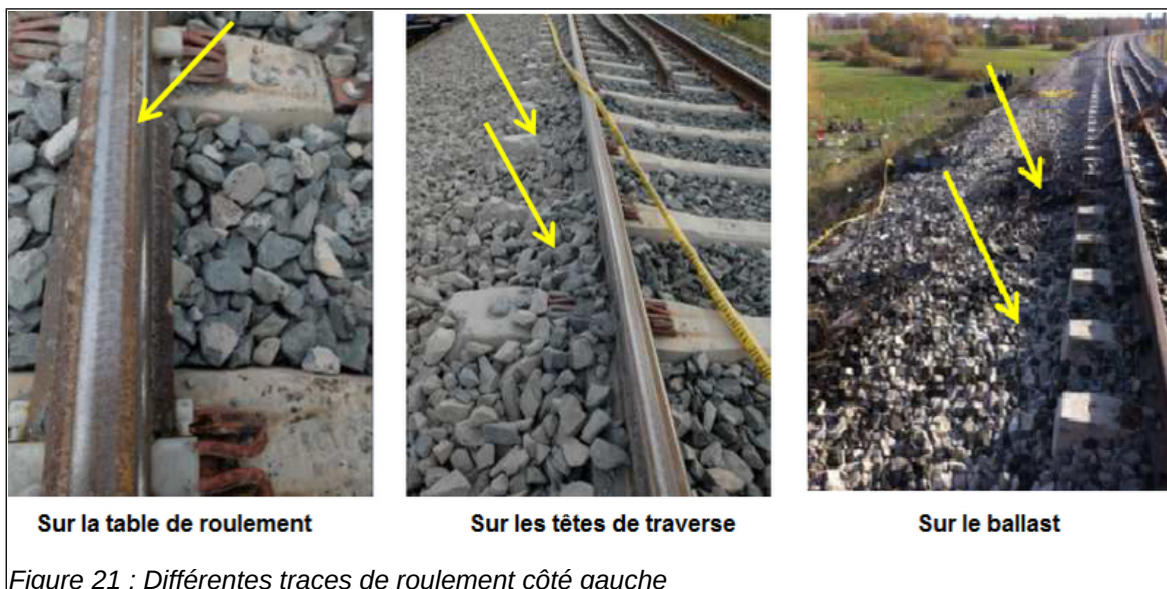
Au PK 404,068, on commence à voir apparaître des traces de roulement de boudin sur la table de roulement du rail de la file de gauche (pour le sens de circulation du train) puis, au PK 404,110, des traces de roulement sur les têtes de traverses côté gauche. En revanche, aucune trace de roulement n'est constatée du côté droit.

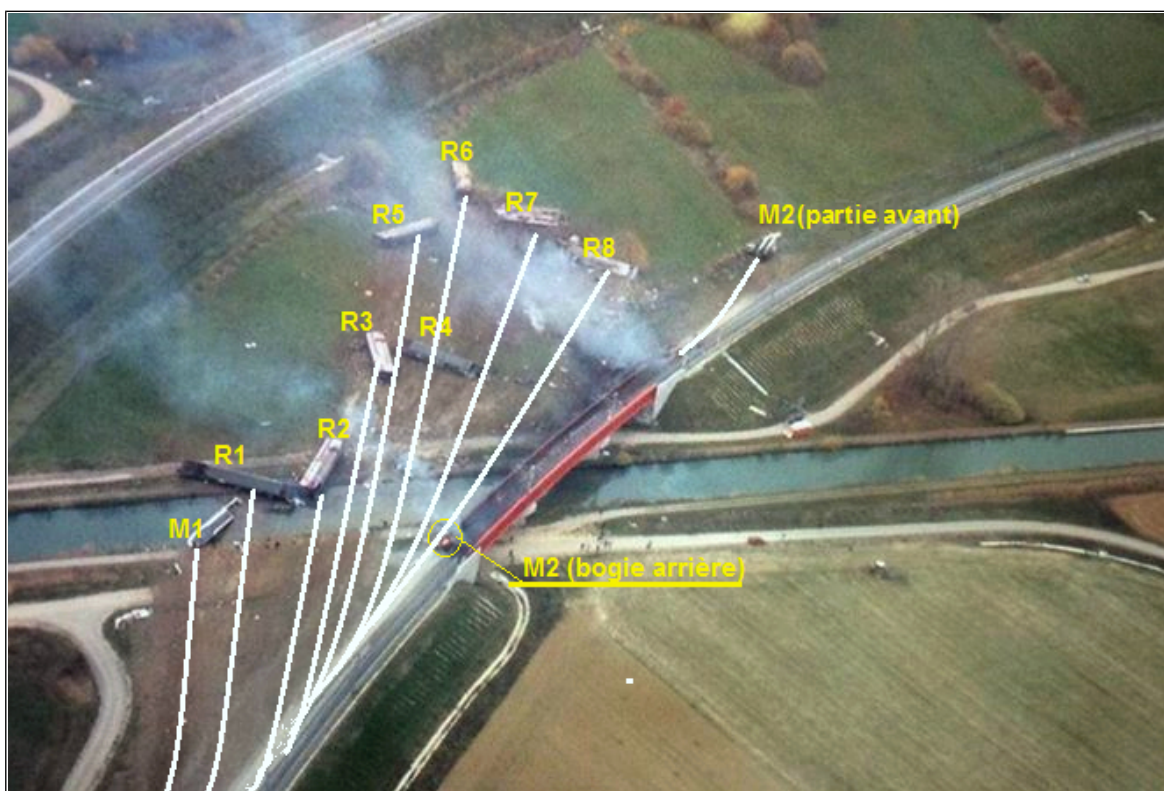
La motrice de queue, partant de plus loin, n'a pas atteint la rive opposée et est restée partiellement immergée.

Figure 22 : Trajectoires probables des différents véhicules

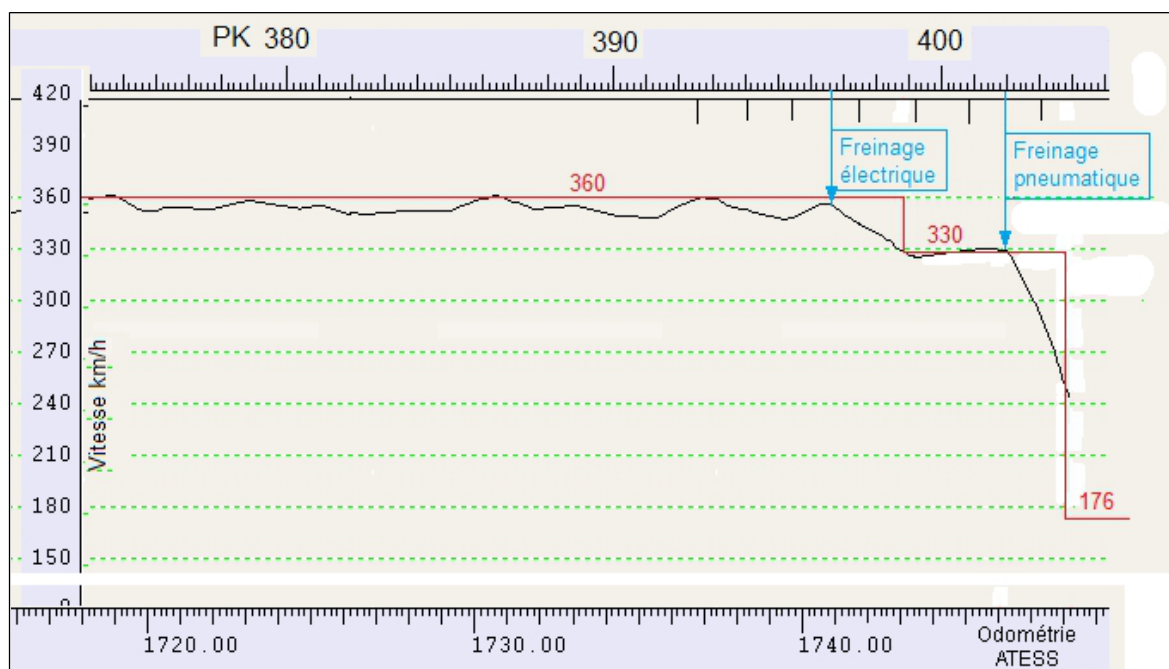
Figure 28 : Tracé de vitesse de la marche 318-006

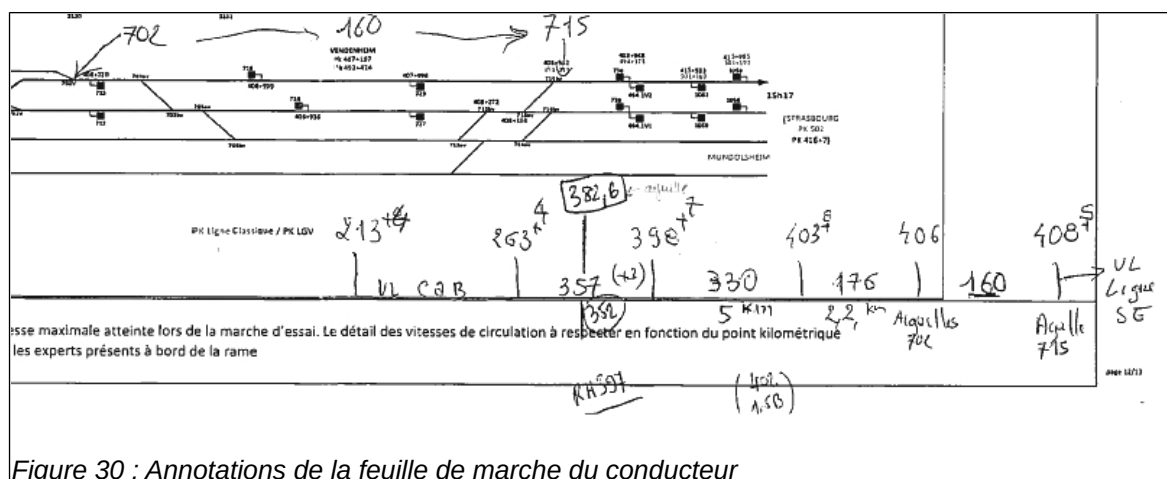
Comme pour la marche 318-004, la feuille de marche du conducteur comporte des annotations manuscrites reportant les transitions de vitesses issues de la fiche.

Figure 30 : Annotations de la feuille de marche du conducteur

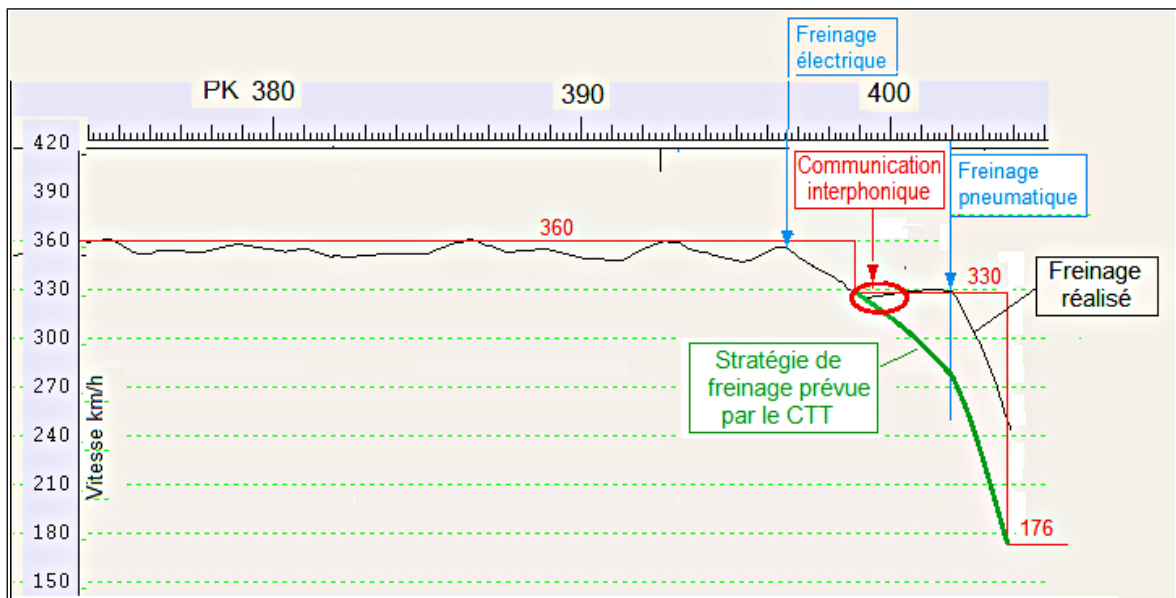
En revanche, les annotations sommaires de documents de bord ne permettent pas de savoir si le freinage électrique devait être maintenu, comme le déclare le CTT, où s'il devait être relâché, comme le conducteur l'a fait pour balayer le palier à 330 km/h, avant de déclencher le freinage pneumatique final.

Figure 31 : Graphique indiquant la stratégie de freinage avec maintien du frein électrique et le positionnement de la communication interphonique

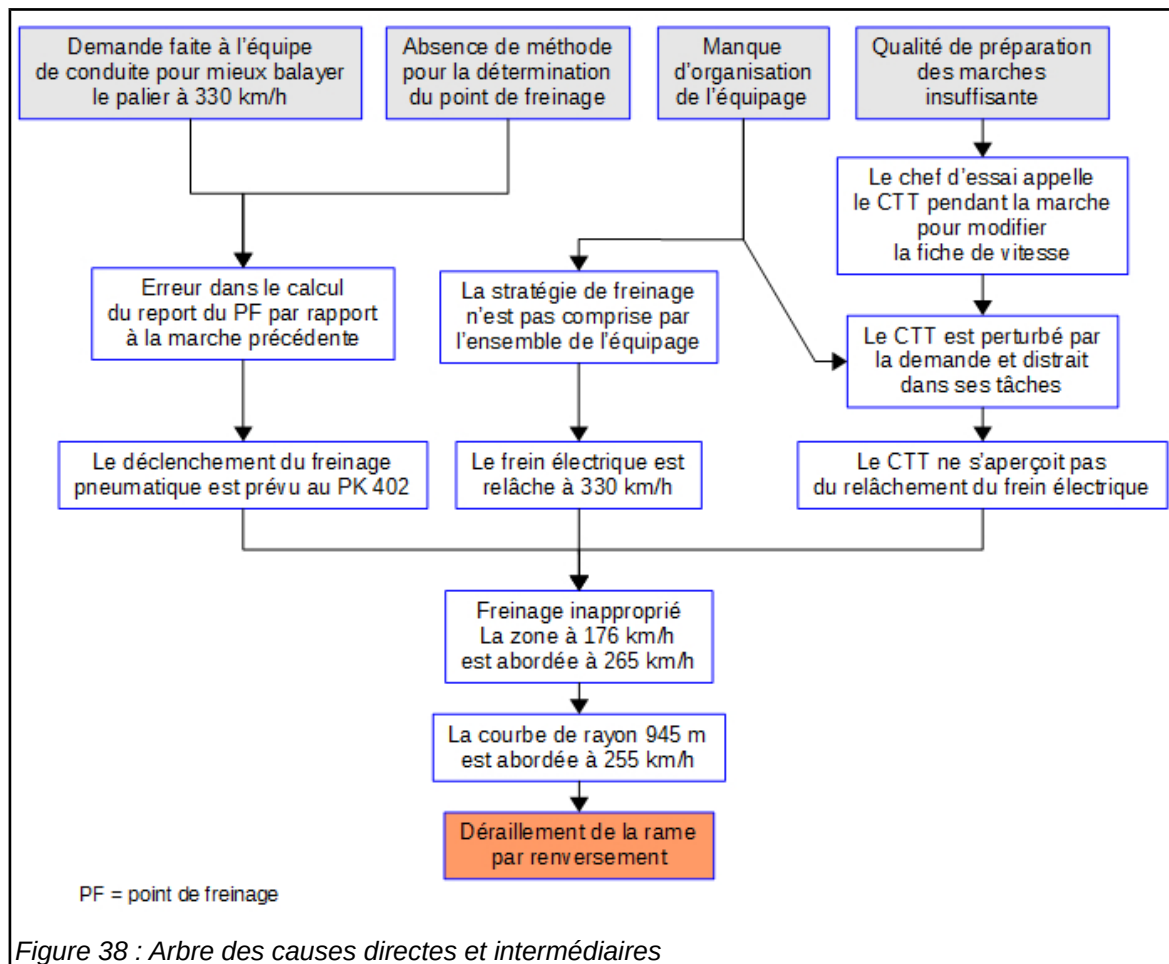
Figure 38 : Arbre des causes directes et intermédiaires

La cause directe de l'accident est la vitesse de 255 km/h dans une courbe serrée de 945 m de rayon.

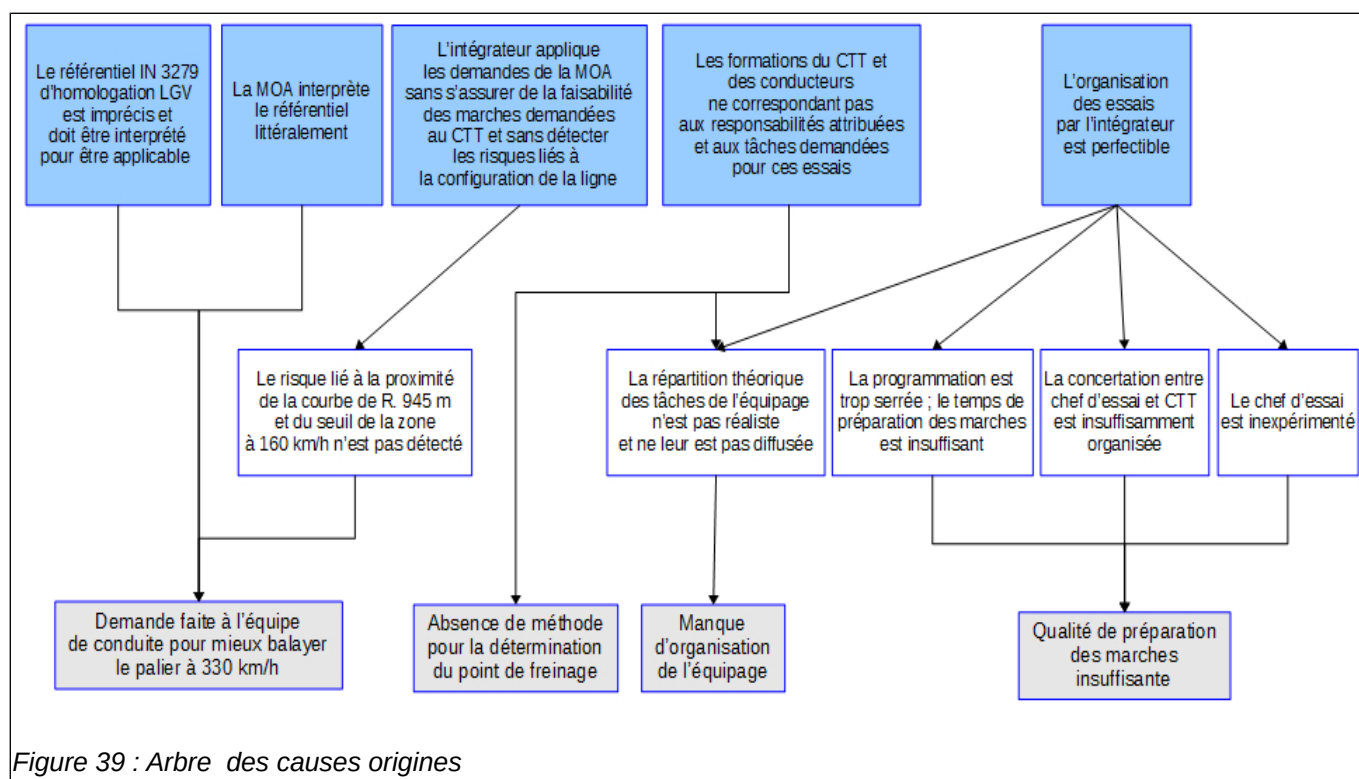
Figure 39 : Arbre des causes origines

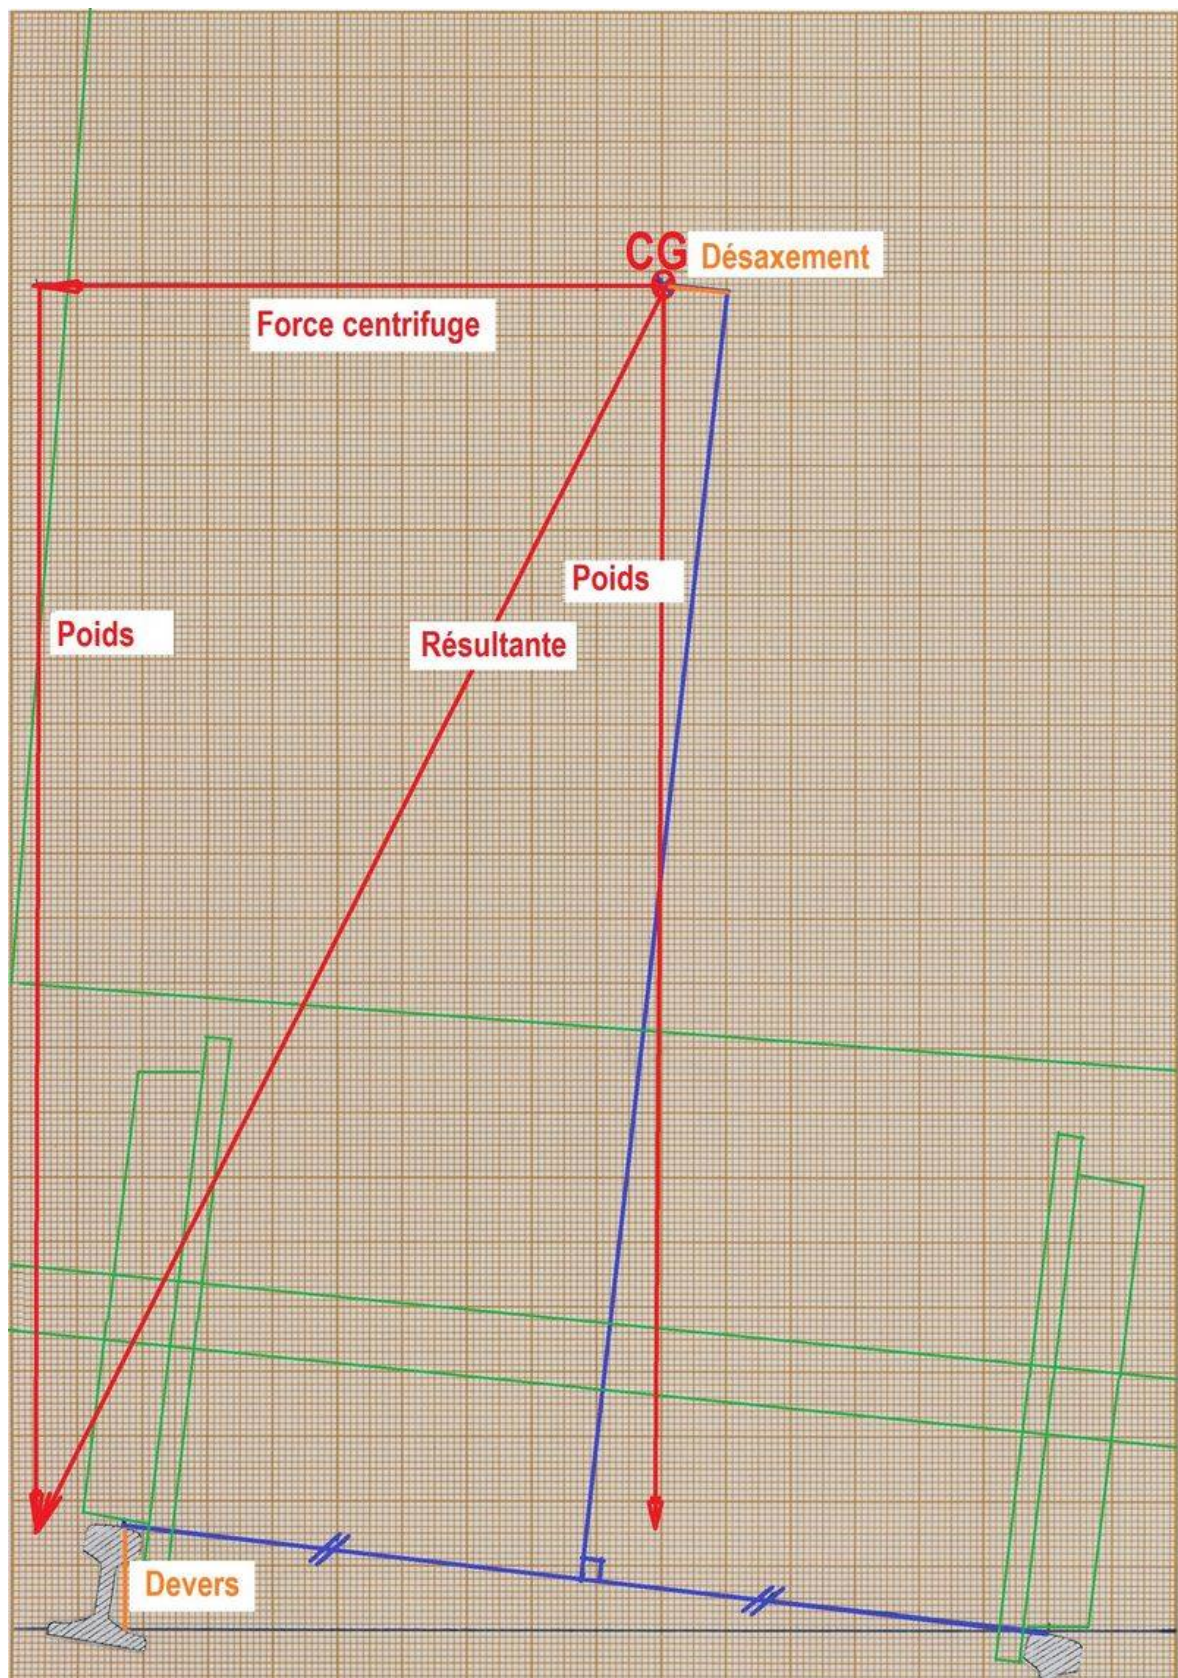
On vérifie alors que la résultante se projette nettement au-delà du rail extérieur. La condition de renversement du véhicule est donc réalisée pour la vitesse de 243 km/h qui est la vitesse du TGV au moment de l'impact avec le pont-rail.

Exemple de vérification graphique pour  $V = 243 \text{ km/h}$
