**RAPPORT  
D'ENQUÊTE TECHNIQUE**  
sur l'incendie survenu à bord  
de la navette fret Eurotunnel 7340  
**le 17 janvier 2015**  
Avril 2016

Affaire n° BEATT-2015-001

**BEA-TT – Bureau d'enquêtes sur les accidents  
de transport terrestre**

**RAIB – Rail Accident Investigation Branch**

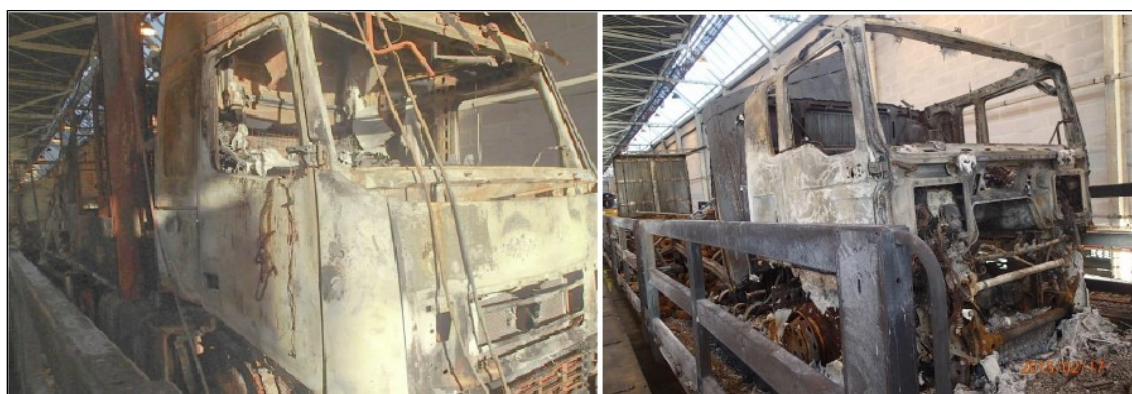
Les deux camions situés sur les wagons 14 et 15 de la rame de tête ont complètement brûlé.

Figure 1 : Camions chargés sur les wagons n° 14 (à gauche) et n° 15 (à droite)

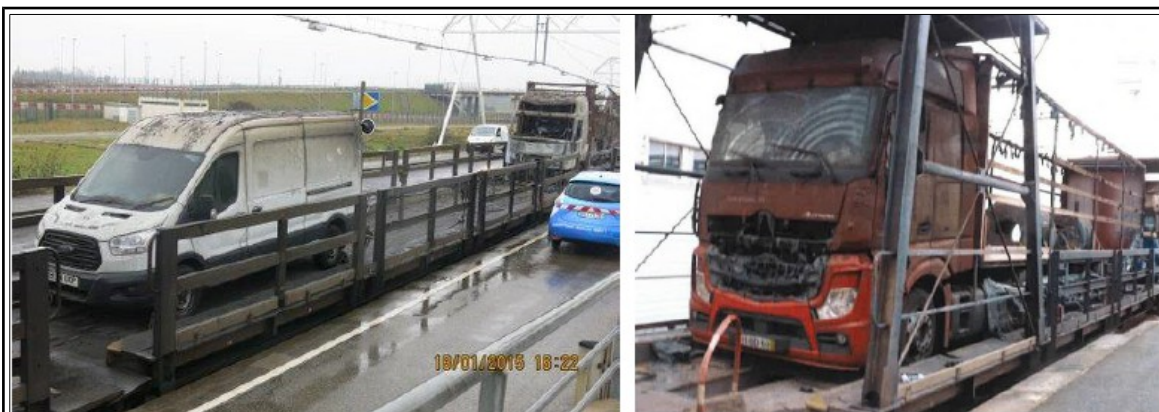
Les trois premiers véhicules situés à l'arrière des camions brûlés ont subi des avaries significatives dues à la chaleur mais n'ont pas été incendiés. Les véhicules suivants ne présentent pas de dommage apparent autre que des traces de fumée.

*Figure 2 : Fourgonnette sur le wagon n° 13 et premier camion de la rame de queue*

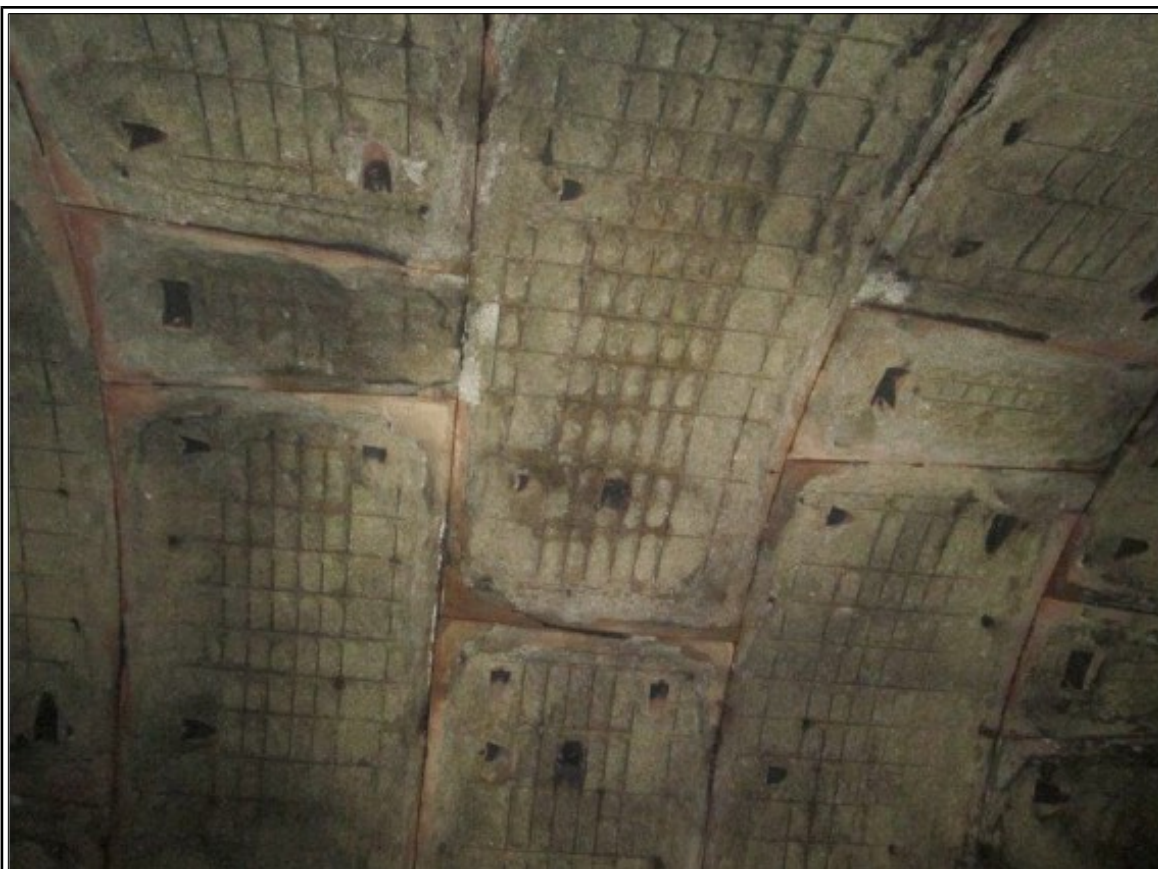
Le tunnel ferroviaire Nord est endommagé. Outre la caténaire et le câblage électrique qui sont avariés, le béton armé de la voûte a été dégradé par l'incendie. Sur une soixantaine de mètres, l'enrobage s'est détaché laissant voir les armatures des voussoirs.

*Figure 3 : Dégâts à la voûte du tunnel au droit des camions incendiés*

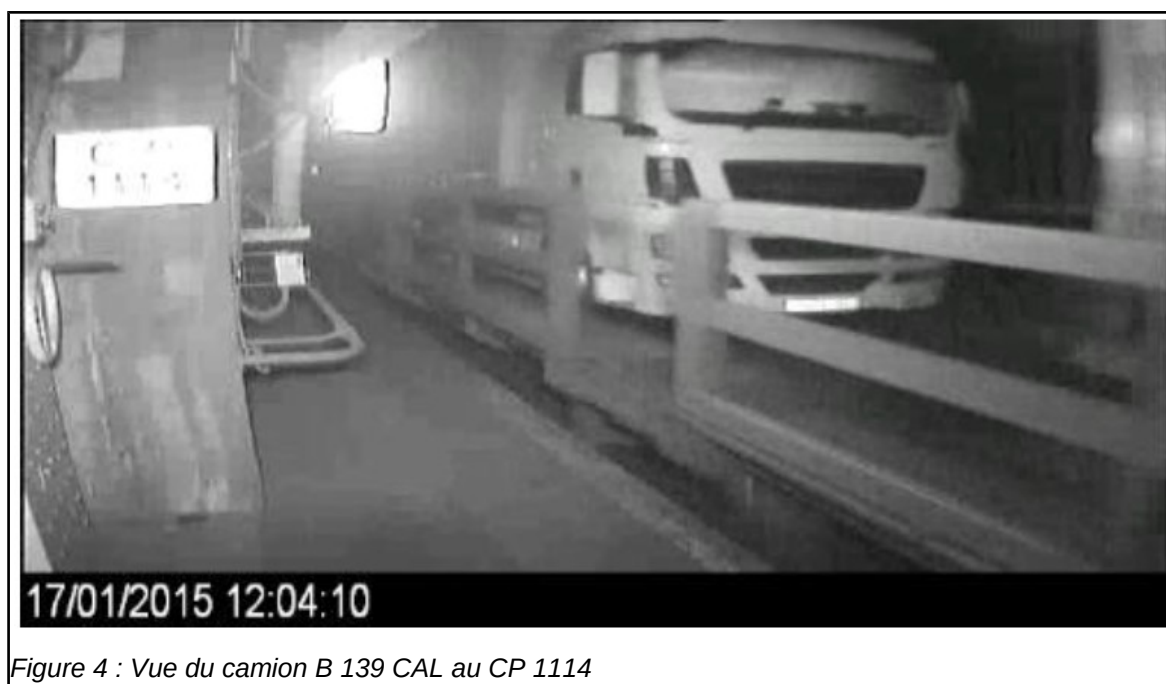
Ensuite, la caméra située dans le tunnel au CP 1114 montre qu'à 12h04'10 la cabine de ce même camion semble être pleine de fumée.

Figure 4 : Vue du camion B 139 CAL au CP 1114

Il est donc rapidement apparu évident que l'incendie a pris naissance au niveau du camion immatriculé B 139 CAL situé sur le 15<sup>e</sup> et avant-dernier wagon de la rame de tête et qu'il a été causé par un amorçage électrique entre la caténaire et une partie haute de ce camion.

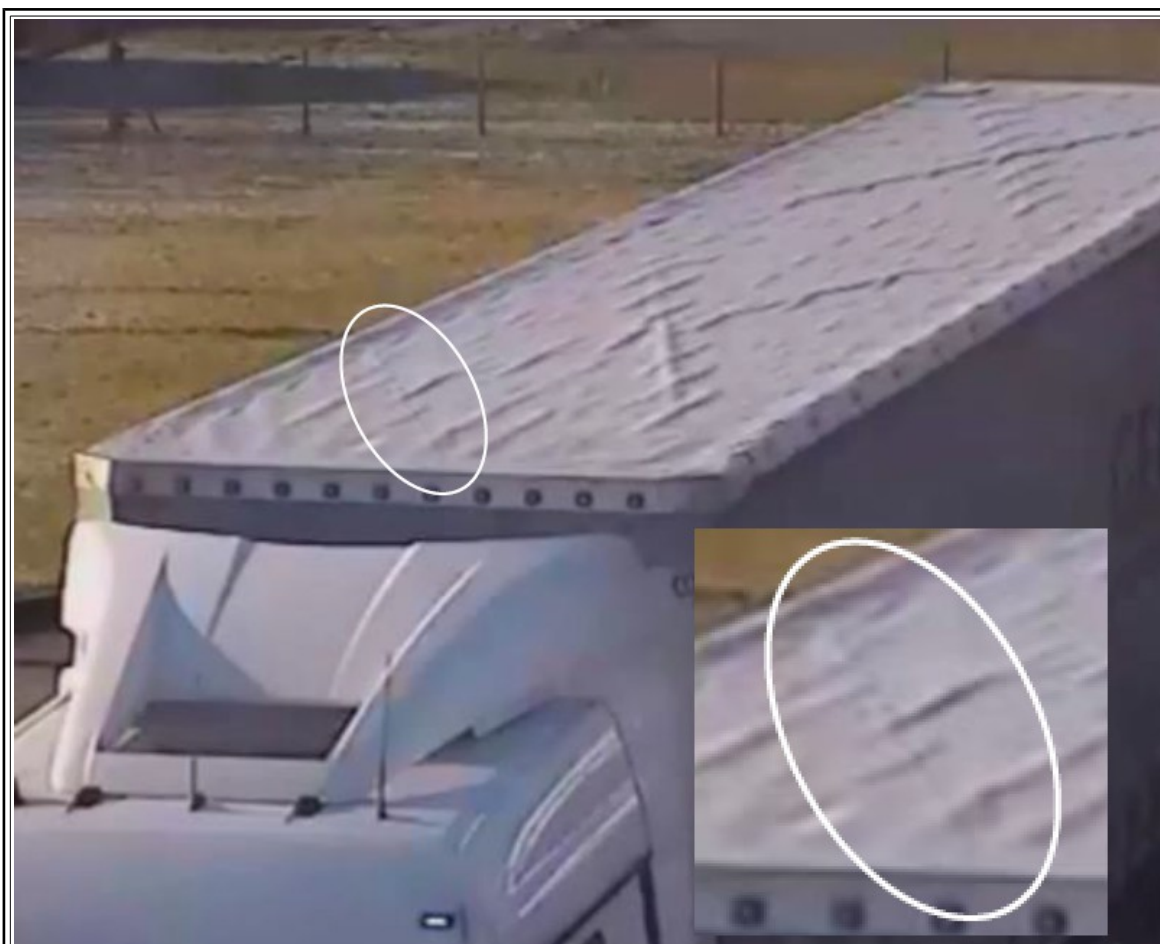
L'enregistrement du camion en cause passant à 10 h 43 par la zone de vérification des bâches montre ce qui semble être une antenne fouet qui dépasse de l'avant de la remorque.

Figure 30 : Extrait de l'enregistrement vidéo sur la zone de vérification des bâches

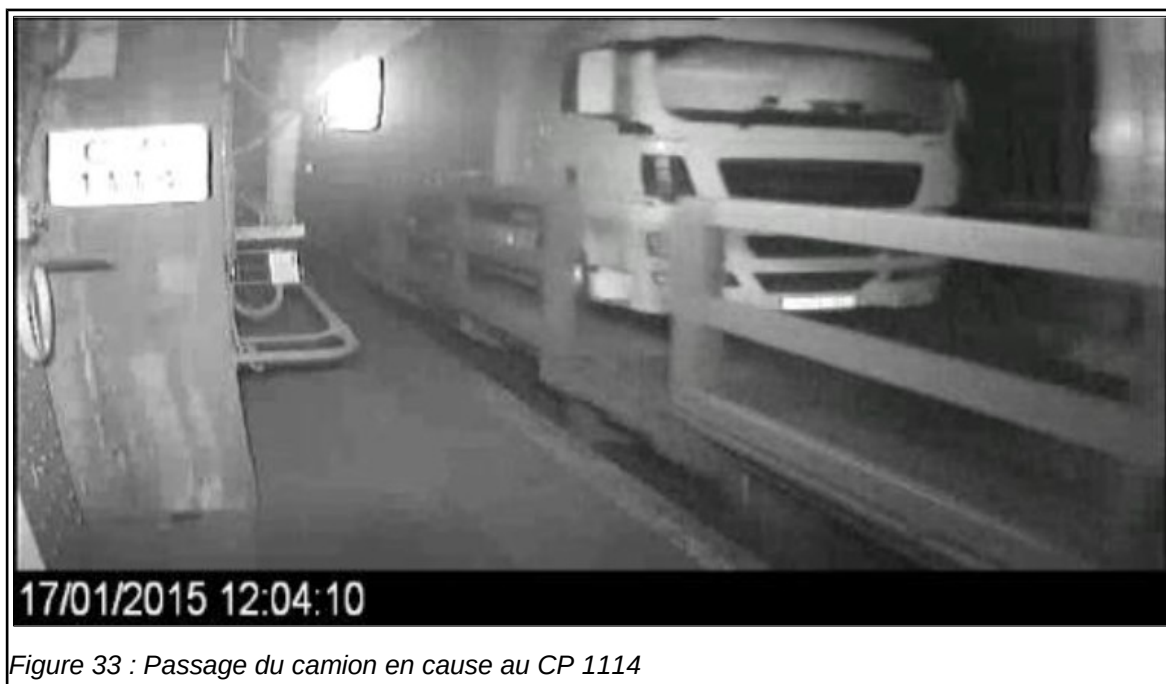
À 12 h 04 min 10 s, tandis que la cabine du camion en cause passe devant le CP1114, l'intérieur de la cabine du tracteur semble rempli de fumée.

Figure 33 : Passage du camion en cause au CP 1114

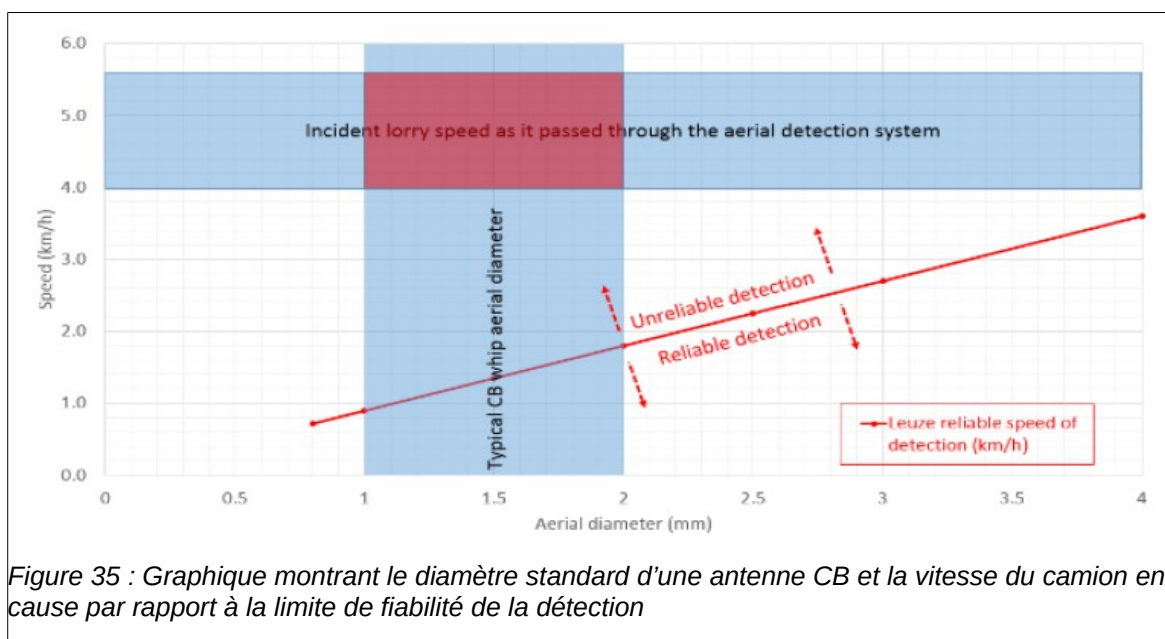
La plage de vitesse (4 km/h et 5,6 km/h) est nettement supérieure à la vitesse déclarée par Leuze pour une détection fiable (1 km/h à 2 km/h selon la taille de l'antenne) et peut expliquer la raison pour laquelle le détecteur d'antenne ne s'est pas activé avec le camion en cause le jour de l'événement. Le graphique ci-dessous montre la plage de vitesse pour une détection fiable d'antennes de différents diamètres (d'après la technique de calcul fournie par Leuze) ainsi que la vitesse à laquelle roulait le camion.

Figure 35 : Graphique montrant le diamètre standard d'une antenne CB et la vitesse du camion en cause par rapport à la limite de fiabilité de la détection
