**RAPPORT
D'ENQUÊTE TECHNIQUE**
sur le heurt d'un piéton par un train
sur un passage planchéié
le 22 février 2018
en gare d'Écommoy (72)
Avril 2019

**Bureau d'Enquêtes sur les Accidents
de Transport Terrestre**

Affaire n° BEATT-2018-03

**Rapport d'enquête technique
sur le heurt d'un piéton par un train
sur un passage planchéié
survenu le 22 février 2018 en gare d'Écommoy (72)**

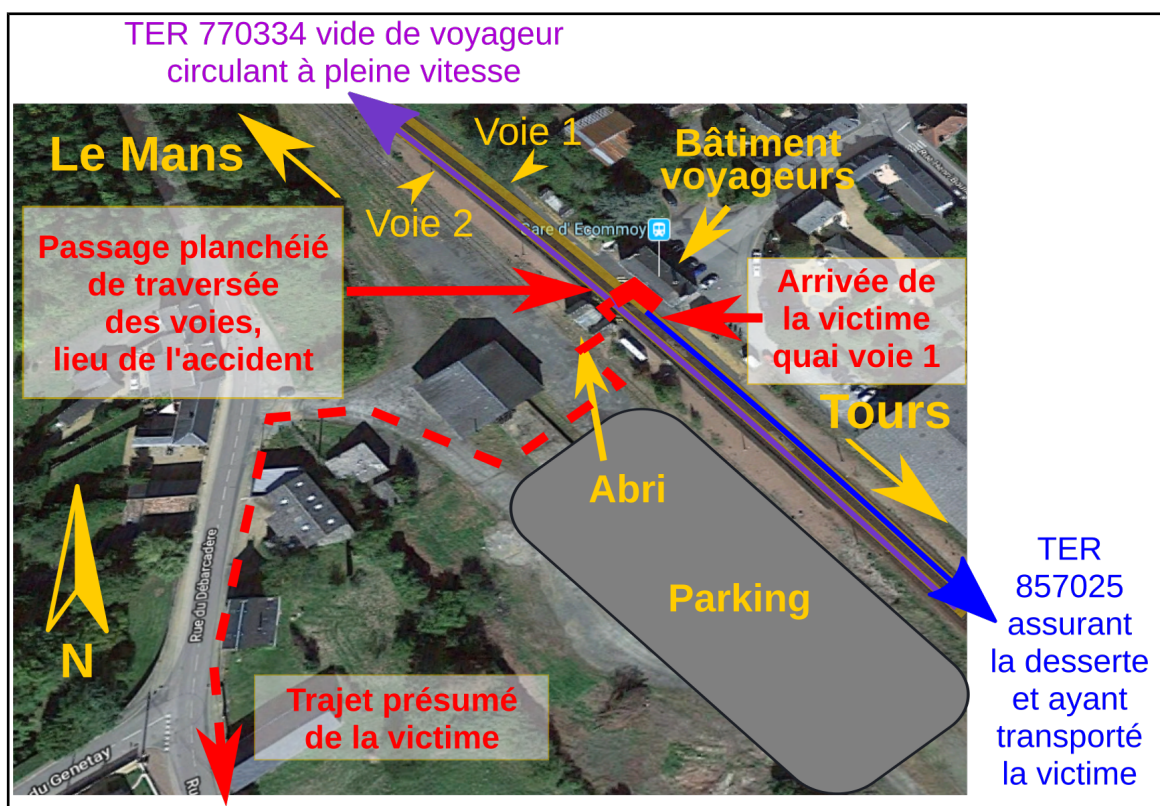
Figure 13 : plan de situation des faits

Les constatations immédiates ont permis d'établir que le heurt a eu lieu vers le milieu de la voie 2. La jeune femme avait échangé un SMS alors qu'elle était sur le quai voie 1, puis avait rangé son téléphone dans sa poche pour traverser. Des écouteurs enroulés figuraient dans les objets dispersés par le choc et n'étaient a priori pas portés.

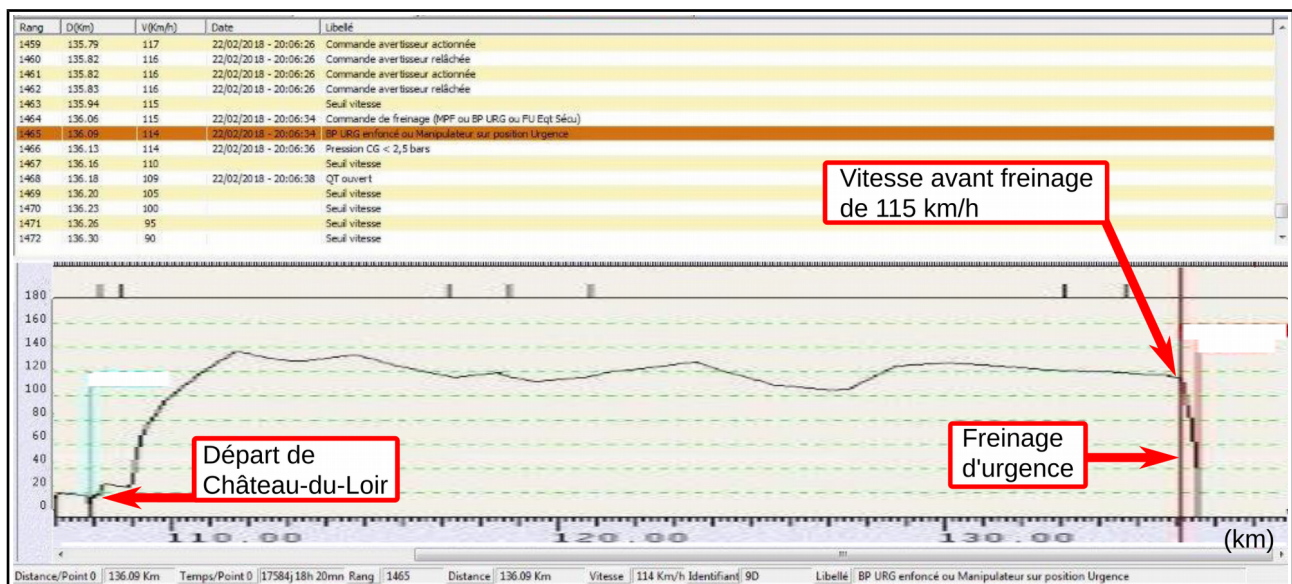
Figure 14 : exploitation de l'enregistrement ATESS du train 770334

L'horaire théorique du train était de 20 h au départ. Le train a ainsi 10 minutes d'avance sur l'horaire, avance qu'il conservera sur le trajet.

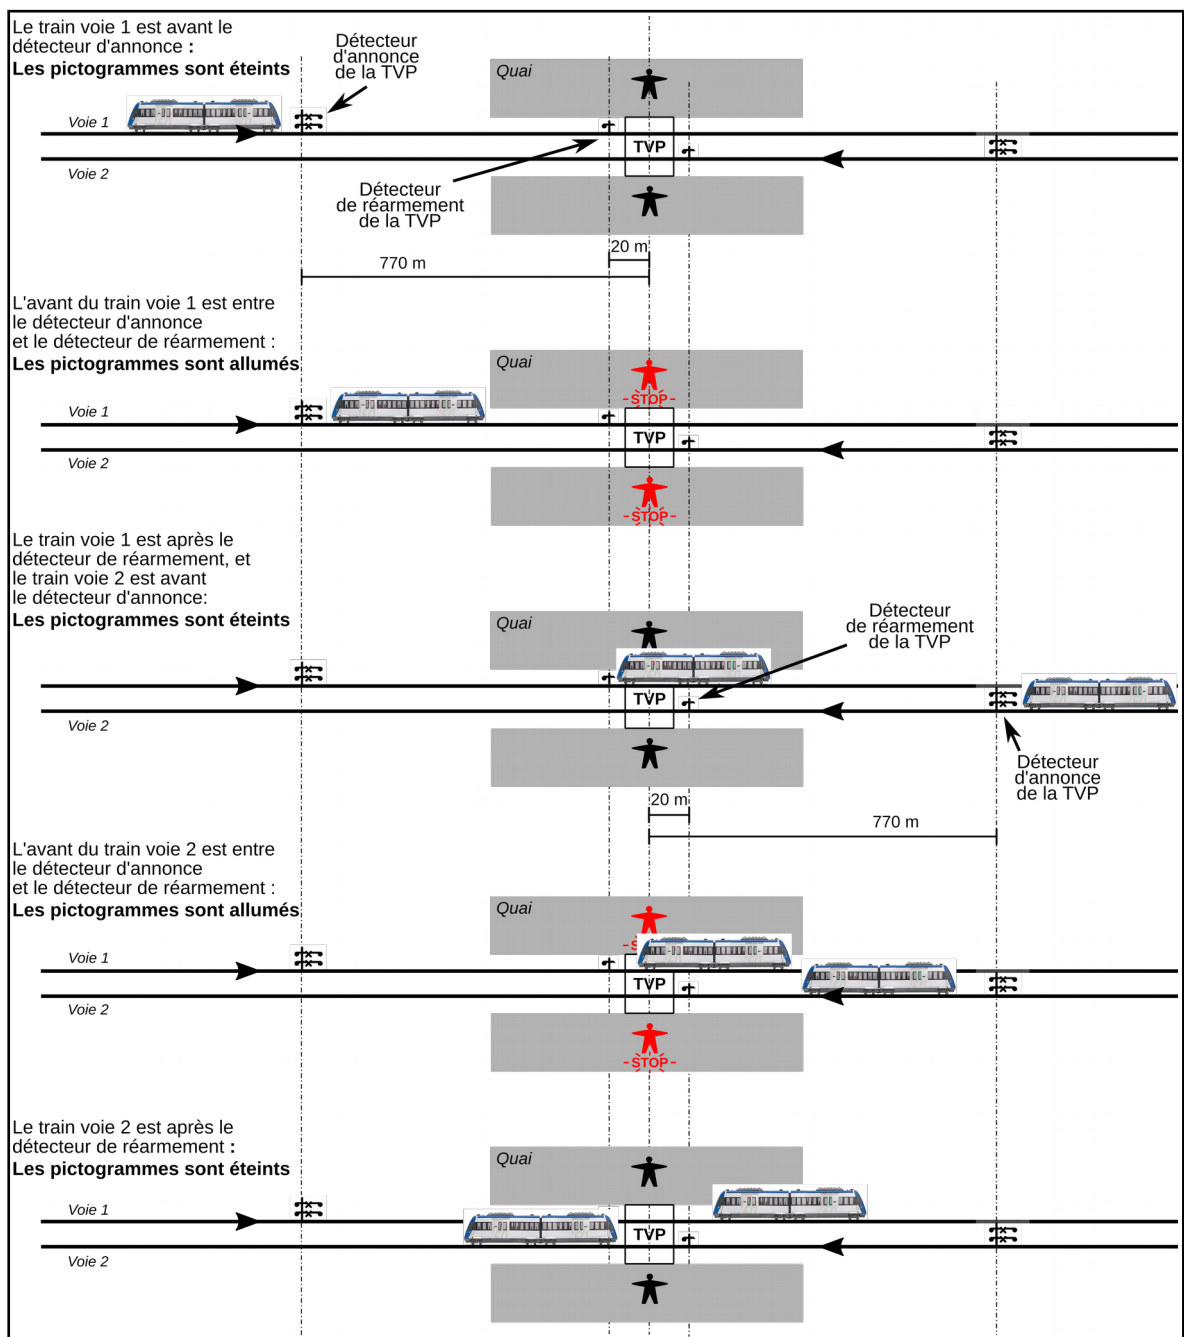
Figure 18 : phases d'allumage et d'extinction des pictogrammes

Il n'y a ainsi pas une correspondance exacte à tout instant entre la présence d'un train dans l'environnement de la gare et l'allumage des pictogrammes. De ce fait, il y a parfois des confusions pour les observateurs qui pensent à mauvais escient que parce que les pictogrammes s'éteignent en présence d'un train, ils dysfonctionnent. Cette fonctionnalité, produite par le positionnement du détecteur de réarmement 20 m avant la TVP, a été voulue par les concepteurs de manière à ce que la présence d'un train en gare ne masque pas l'arrivée d'un train croiseur : le ré-allumage des pictogrammes en présence d'un train déjà à quai, signifie l'arrivée d'un autre train sur l'autre voie comme vu sur la figure ci-dessus.

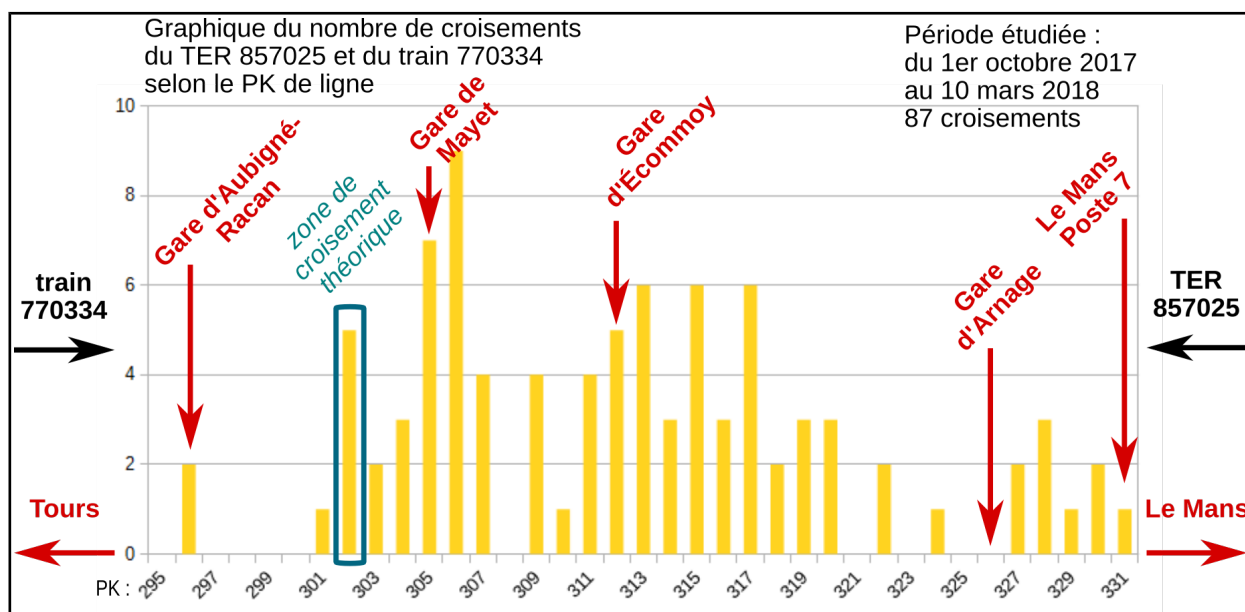
Figure 19 : PK et fréquence de croisement du 857025 et du 770334

Cinq croisements se sont produits en gare d'Écommoy, soit 6 % (les 31 oct., 27 nov., 4 déc. 2017, 19 fév. et 22 fév. 2018)⁹. À noter qu'il s'agit d'une estimation car l'horaire des passages en gare ne peut être qu'extrapolé en fonction des horaires de passage aux postes encadrant de Le Mans – poste 7 et de Château-du-Loir qui sont eux seuls dotés de borne de relèvement du passage des trains.

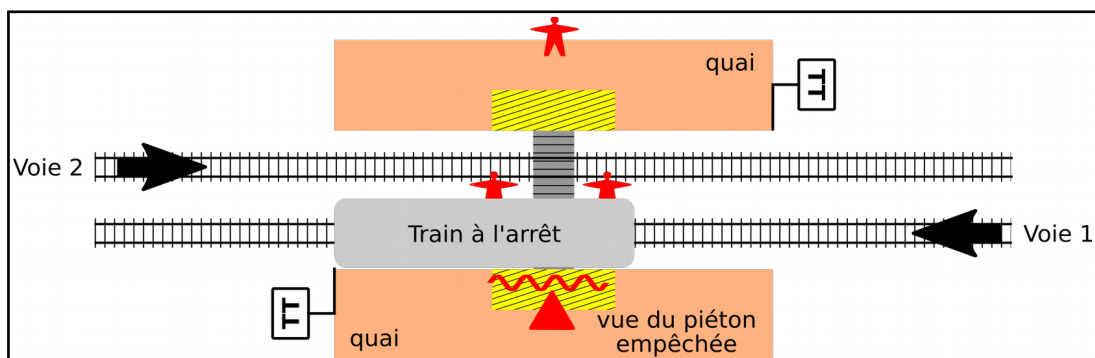
Configuration non recommandée

L'arrêt des trains s'effectue sur la TVP. La vision d'un piéton souhaitant traverser est totalement empêchée vers les trois pictogrammes situés dans l'entrevoie et sur le quai en face, et en direction d'un train croiseur. Cela reste valable tant que le train est dans la zone de quai. Un piéton qui traverserait dès le départ du train prend le risque de mal observer les pictogrammes. Il prend aussi le risque de ne pas apercevoir l'arrivée d'un train croiseur.

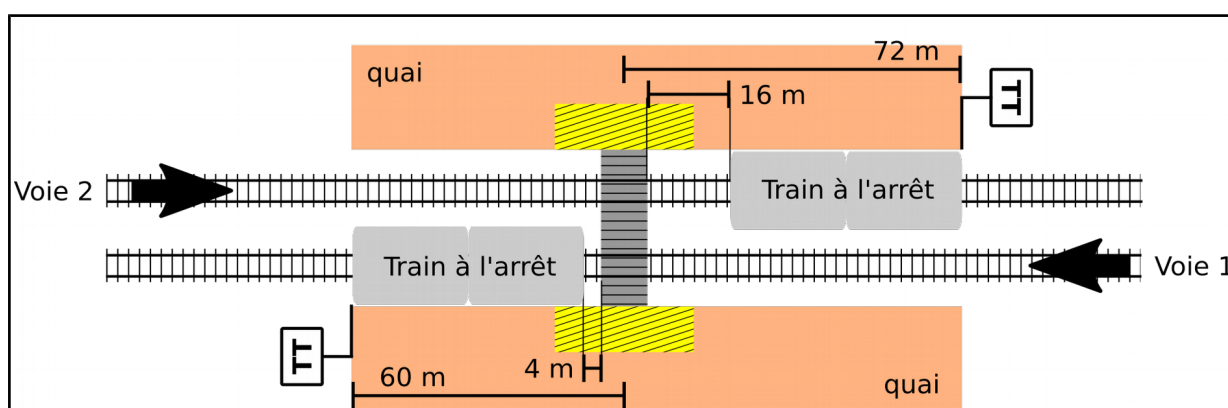
Figure 24 : configuration d'arrêt des rames courtes bi-caisses à Écommo

- la configuration « recommandée à privilégier » du tableau ci-dessus ne se produit jamais : les trains s'arrêtent toujours en aval de la TVP, gênant la vue sur les trains croiseurs ;
- la configuration « recommandée par défaut » du tableau ci-dessus, ne se produit jamais non plus. Dans le sens de la voie 1, la pancarte « TT » d'arrêt des trains est 60 mètres en avant de la TVP. Dans le sens de la voie 2, elle est 72 mètres en avant (voir figure ci-dessous). Lorsque le train est une unité simple bi-caisses, il mesure 54 mètres et ne libère donc pas les 20 mètres de dégagement demandés, ceci dans aucun des deux sens de circulation. Lorsque le train est constitué d'une unité tri-caisses (79 mètres), ou bien d'une unité multiple (108 mètres), il engage totalement le passe-pied à l'arrêt.

La TVP d'Écommo est donc dans toutes les situations possibles de matériel roulant, dans la configuration non recommandée par le référentiel OP 3008. Cette configuration n'est toutefois pas interdite dans la mesure où d'autres facteurs de risque sont à prendre en compte comme l'allongement inconsidéré des distances de parcours.

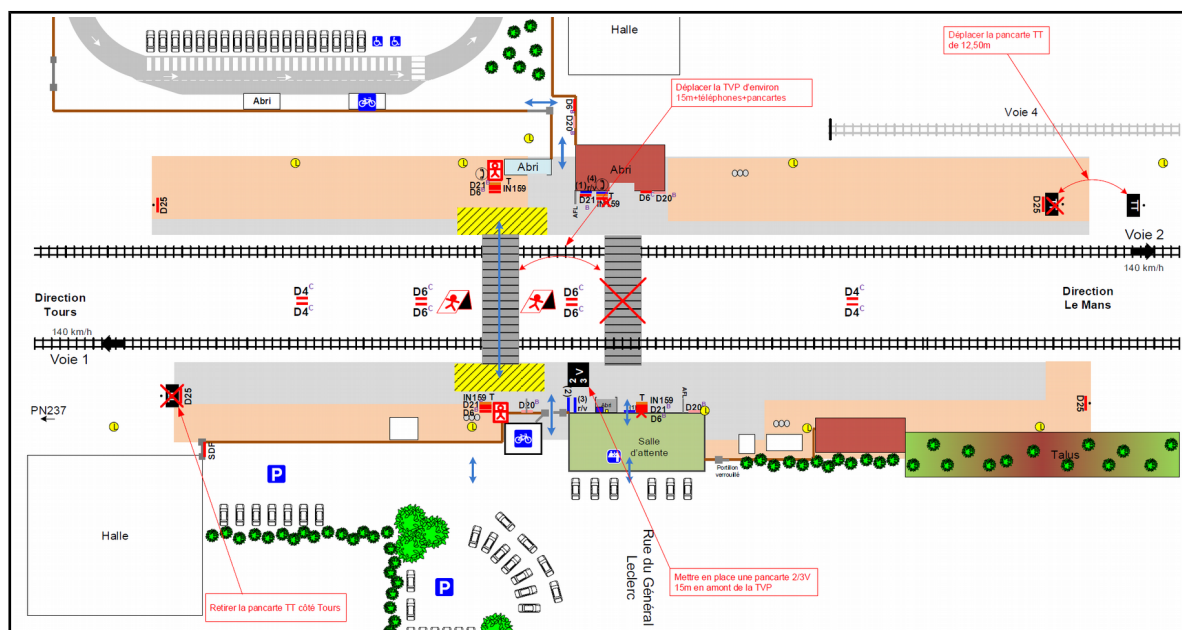
Figure 25 : travaux envisagés en octobre 2017 pour améliorer la TVP

Ces travaux n'étaient pas encore réalisés en février 2018. Ils n'auraient cependant pas réglé l'engagement du passe-pied par les rames longues, comme le TER 857025.

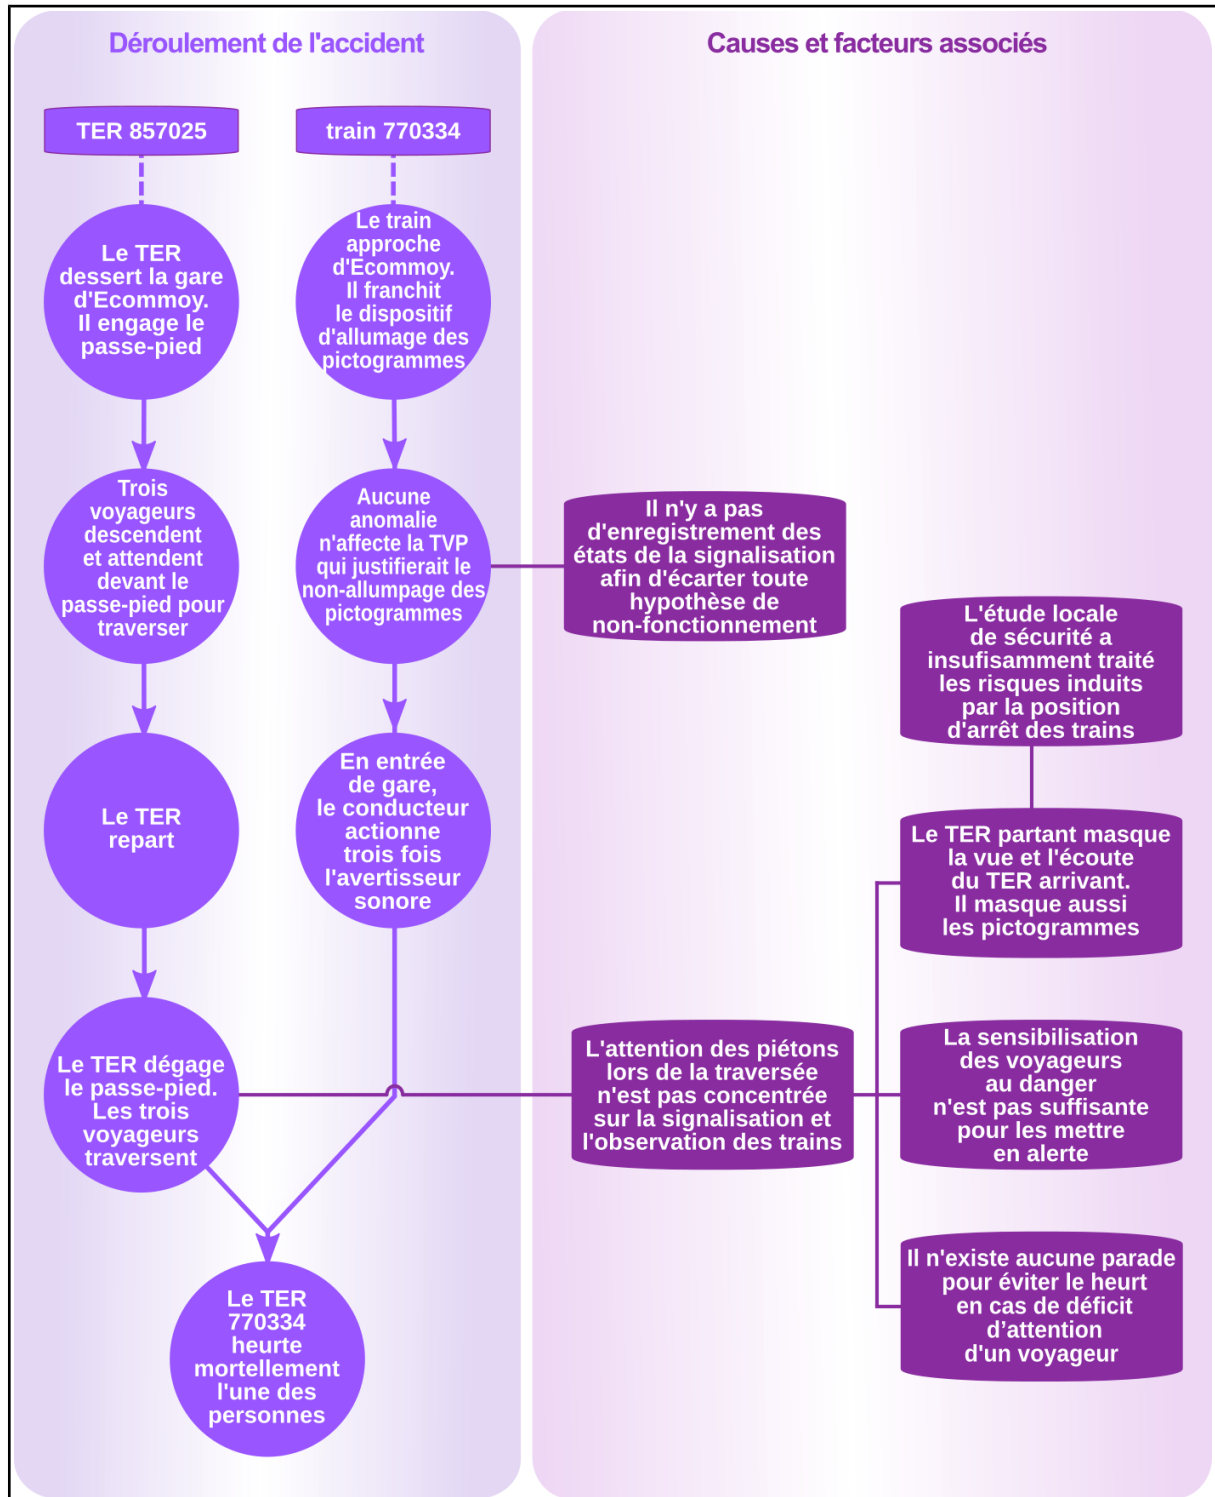
Figure 29 : l'arbre des causes de l'accident

La cause de l'accident retenue par les enquêteurs techniques est un manque d'attention de la victime à observer la signalisation et le passage d'un train croiseur. La victime s'est possiblement sentie protégée par les deux autres personnes qui ont traversé devant elle avec le même manque d'attention.
