**RAPPORT  
D'ENQUÊTE TECHNIQUE**  
sur le déraillement d'un train  
survenu le 28 janvier 2015  
à Paris-Gare-de-Lyon  
Octobre 2016

**Bureau d'Enquêtes sur les Accidents  
de Transport Terrestre**

Affaire n° BEATT-2015-002

**Rapport d'enquête technique sur  
le déraillement d'un train survenu le 28 janvier 2015  
à Paris-Gare-de-Lyon**

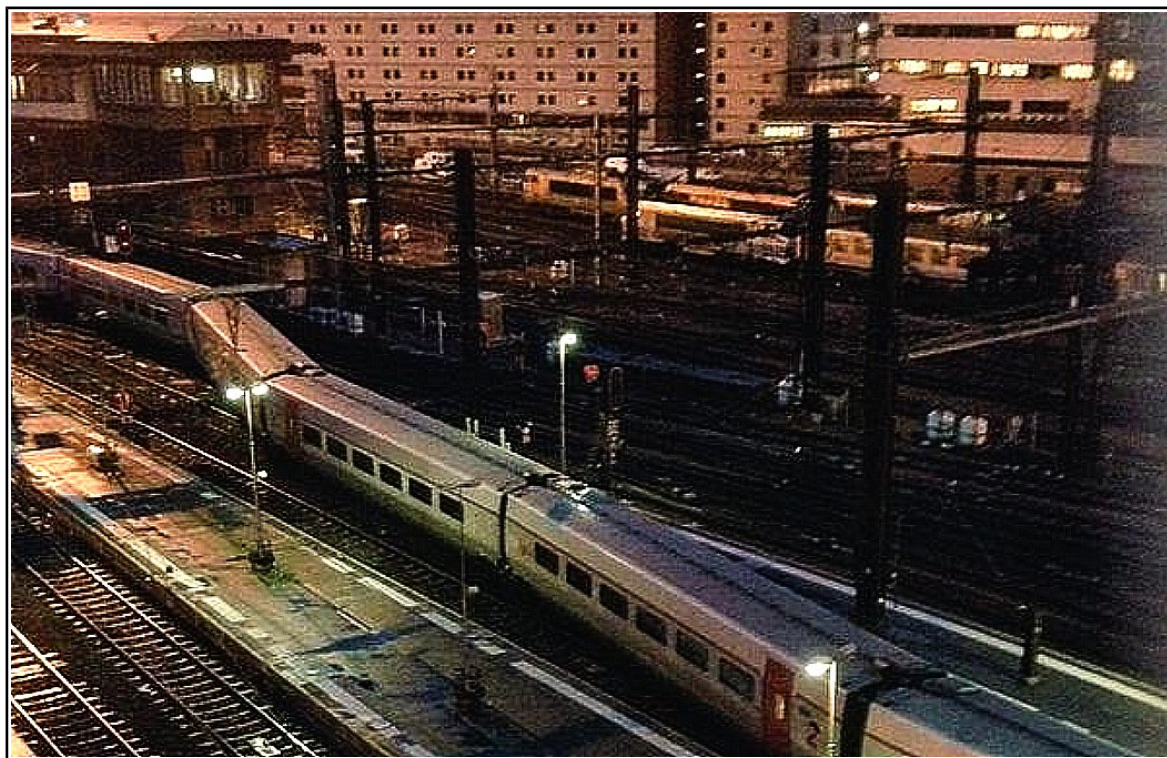
Le 28 janvier 2015 à 17h35, un train composé de deux rames TGV vides déraile à la vitesse de 29 km/h juste après l'aiguille 22L à Paris-Gare-de-Lyon. Il venait du chantier de lavage pour rejoindre la voie 15 à quai d'où il devait partir à 18h23 pour Zurich. Le train s'arrête environ 240 mètres plus loin.

*Fig. 1 : L'accident*

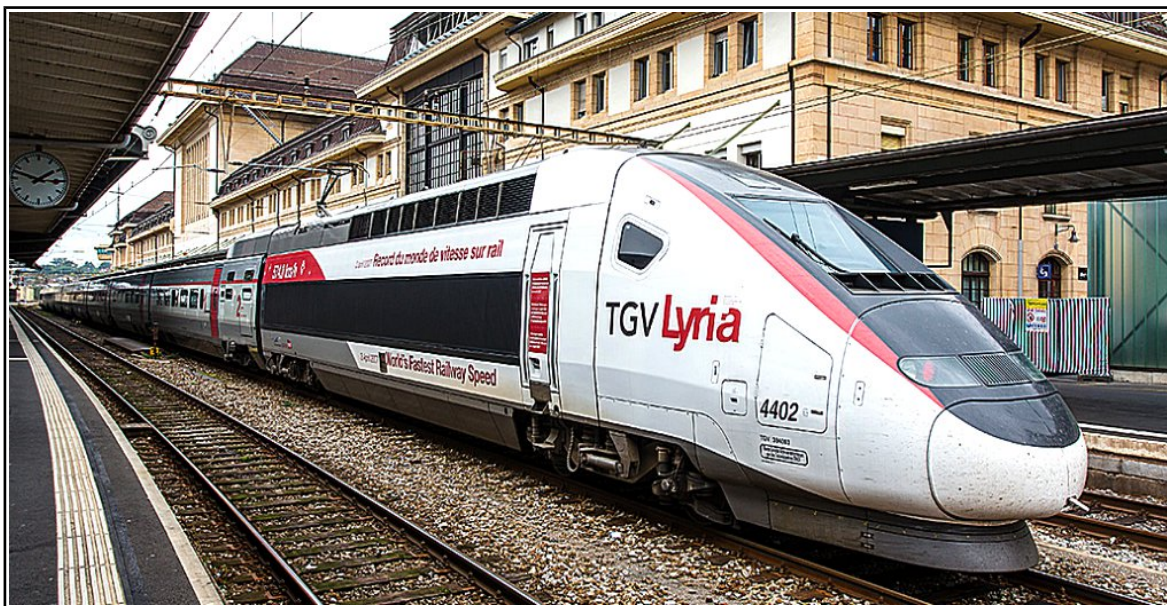
1- La rame de TGV Lyria n° 4402 avant l'accident

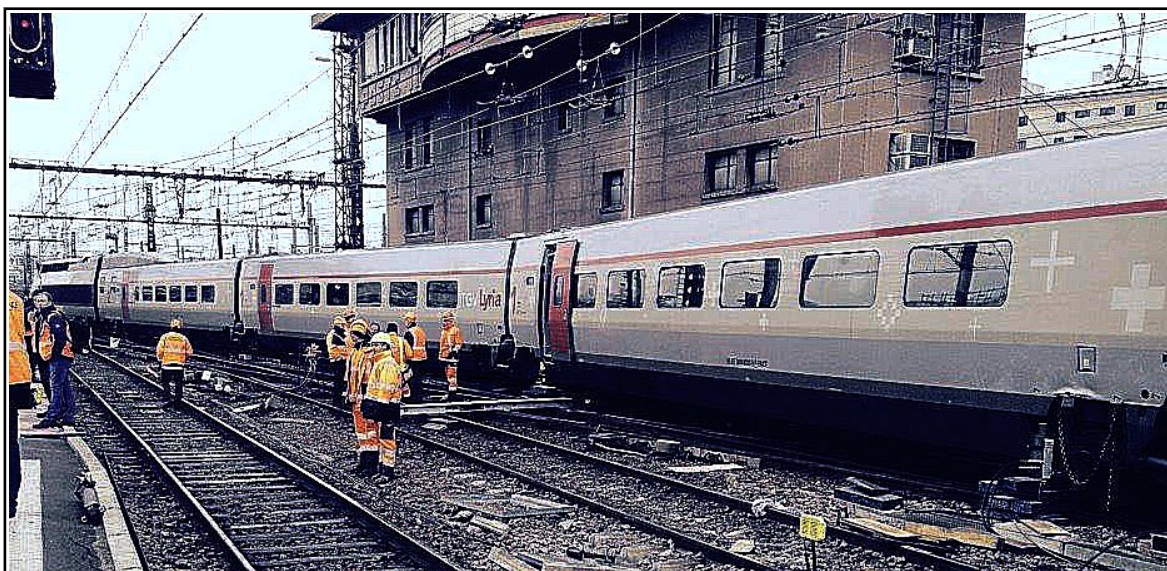
- la motrice de tête M2 de la rame n° 4403 et les deux premières remorques, R8 et R7, sont restées sur les rails de la voie 15 ;
- les quatre remorques suivantes, R6 à R3, ont déraillé et sont en travers en entrée des voies 15 à 7 à quai, la remorque R4 s'étant encastrée dans l'extrémité du quai entre les voies 13 et 11. Le premier bogie déraillé est celui situé au niveau de l'inter-rames R6 / R5 ;
- les deux dernières remorques, R2 et R1, et la motrice de queue M1 de la rame n° 4403, ainsi que les deux motrices et les huit remorques de la rame n° 4402, sont restées sur les rails en direction de la voie 7.

2- La rame n° 4402 sur l'aiguille 22L au pied du Poste 2 après le déraillement

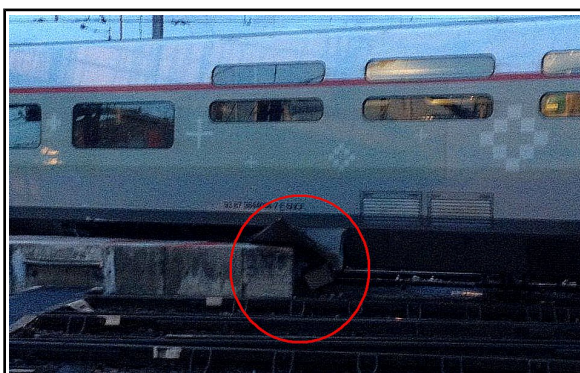
Le premier examen des matériels roulants sur site après l'accident ont mis en évidence des dommages importants sur les quatre remorques de la rame n° 4403 qui ont déraillé, en particulier au niveau de leurs anneaux d'inter-circulation, de leurs bogies et du dessous de caisse de la voiture R4 qui s'est encastrée dans un quai. L'examen de cette rame et des données de maintenance correspondantes n'a pas révélé d'écarts ou d'anomalies susceptibles d'être à l'origine de l'événement, notamment s'agissant des essieux et des caractéristiques de guidage et d'inscription en courbe de la rame concernée.

3- Le heurt de la tête de quai par la rame

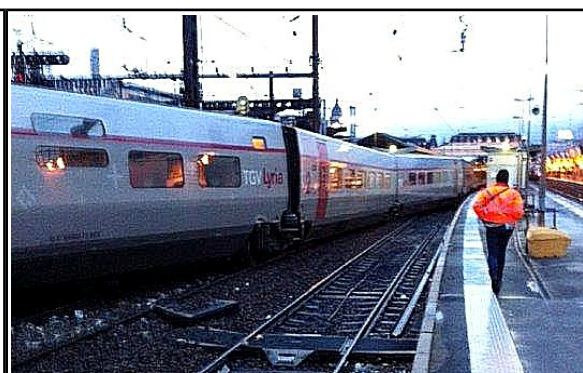
4- La rame n° 4403 en direction de la voie 15

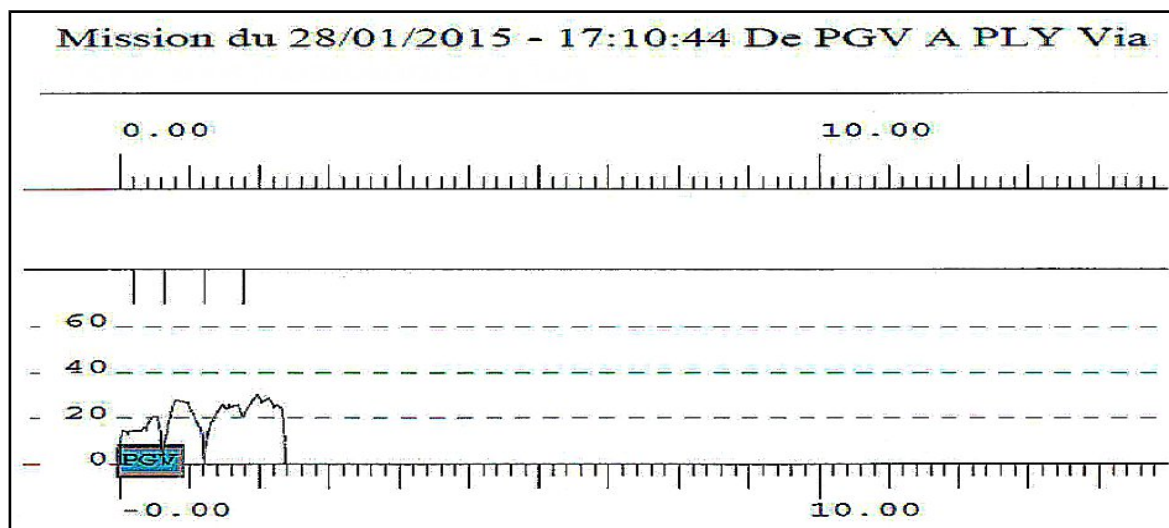
- qu'il n'a pas dépassé la vitesse prescrite de 30 km/h et qu'il circulait à la vitesse de 29 km/h au niveau de l'aiguille 22L ;
- qu'il a ensuite effectué un léger freinage pour rouler à 25 km/h avant de freiner à nouveau pour s'arrêter environ 240 mètres après l'aiguille 22L.

Fig. 7 : Extrait de l'enregistrement ATESS du train qui a déraillé

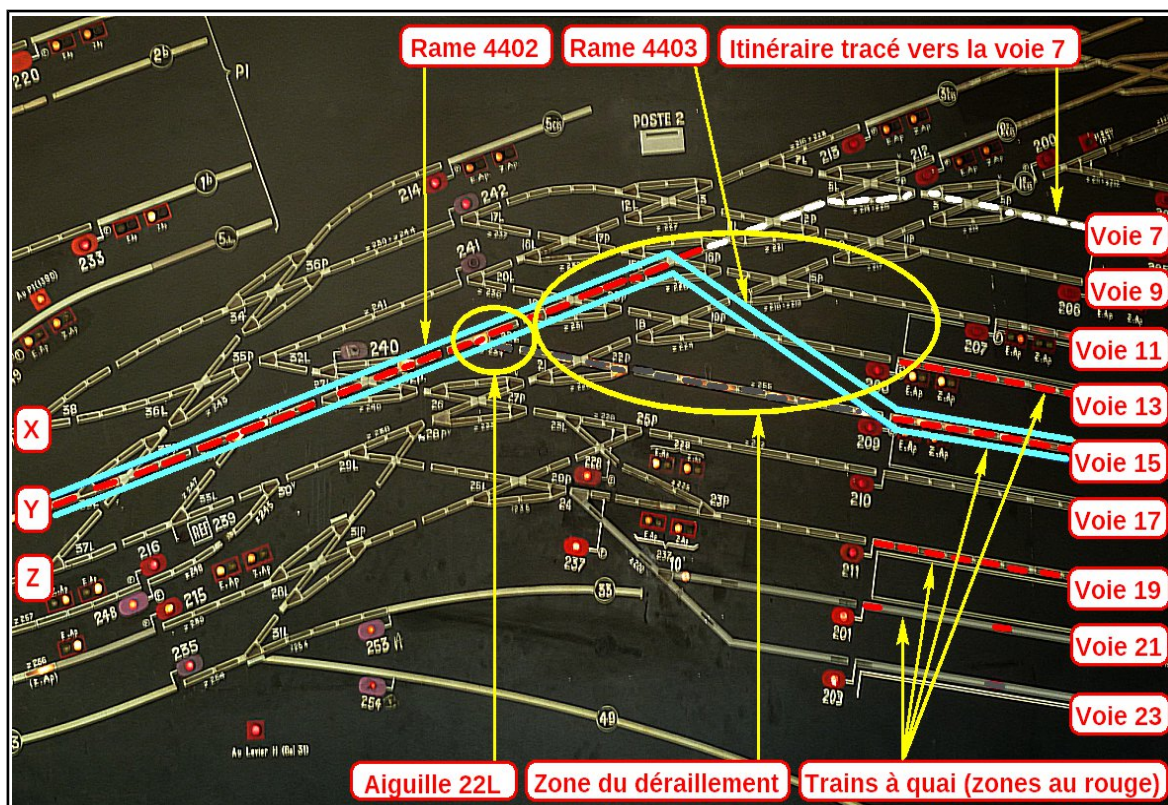
à quai alors que la rame n° 4402 de queue du train était toujours sur l'aiguille et que sa rame de tête n° 4403 occupait la voie 15 à quai (voyants lumineux rouges). Par ailleurs, on constatait la présence (voyants lumineux rouges) de trains stationnant sur les voies 7, 9, 13, 19 et 21 à quai.

Fig. 8 : Photo du tableau de contrôle optique du poste 2 au moment de l'accident

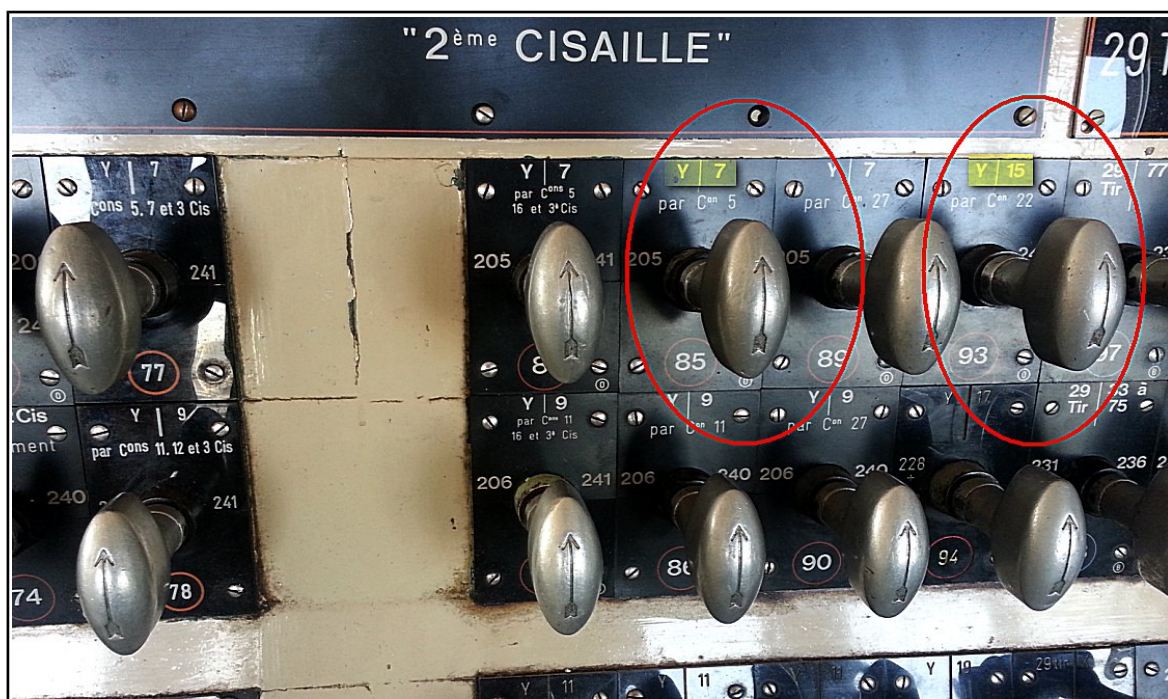
L'itinéraire tracé depuis la voie 7<sup>14</sup> ayant entraîné le mouvement inopiné de l'aiguille 22L sous le train concerné a pu être occasionné, compte tenu de l'annulation permanente de l'enclenchement électrique correspondant, soit par une anomalie de formation d'itinéraire telle que mentionnée dans les témoignages des agents du poste, soit par la manœuvre prématurée de la poignée n° 85 commandant un itinéraire pour le train au départ sur la voie 7, vers Y en passant par l'aiguille 22L. Si la première hypothèse ne peut pas être complètement exclue, la seconde reste la plus vraisemblable, notamment en considérant qu'un tel geste avait du sens compte tenu de la présence du train en instance de départ de la voie 7. En tout état de cause, une telle manœuvre n'est pas interdite.

Fig. 9 : Photo du pupitre de commande du Poste 2 avec les poignées 85 (Y/7) et 93 (Y/15)

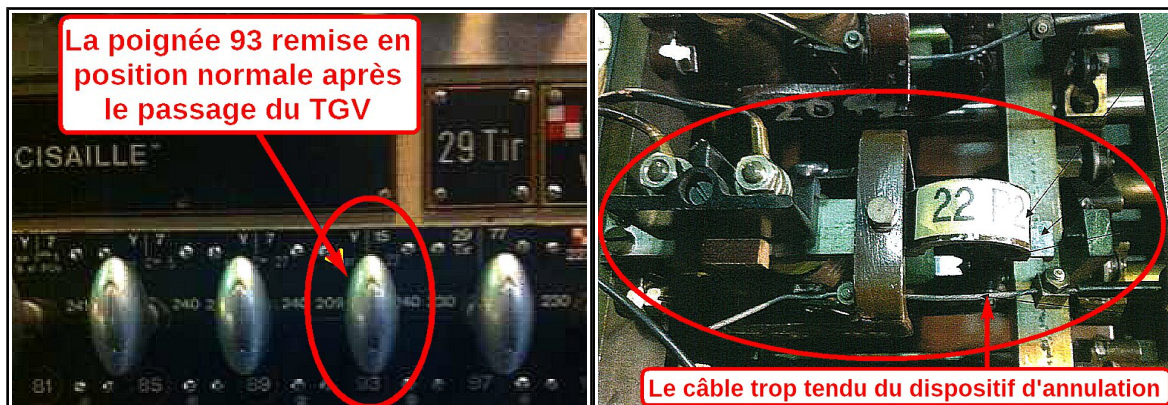
Les agents de maintenance de la signalisation ont constaté immédiatement après l'accident que les mesures d'isolement du poste étaient conformes puis ils ont noté une tension mécanique excessive du câble de commande de l'annulation du verrou du balancier de l'aiguille 22L conduisant à annuler de façon permanente son enclenchement électrique. Du fait de cette annulation, la commande d'un itinéraire sécant occasionnant la translation de l'aiguille est rendue possible alors même que la zone de cette aiguille n'est pas libérée.

1- La poignée 93 juste après l'accident

2- Le verrou de balancier de l'aiguille 22L
