BEA-TT

*Rapport d'enquête technique
sur la collision entre un TER et
un convoi exceptionnel
survenue le 31 mai 2011
sur le PN n° 66 à Mesvres (71)*

août 2012

Affaire n° BEATT-2011-007

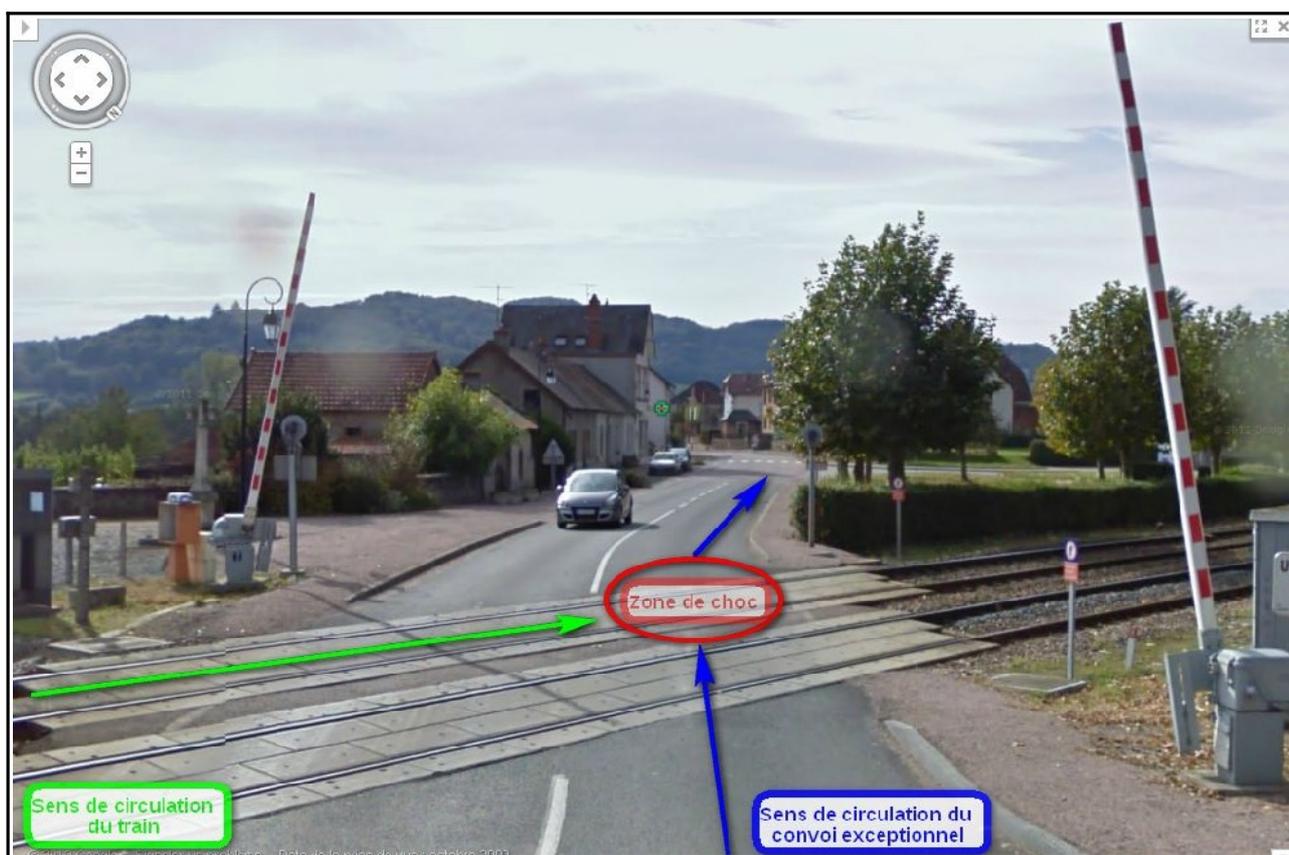
Figure 4 : Le passage à niveau n° 66

La dernière visite annuelle de contrôle du passage à niveau n° 66 de Mesvres, effectuée trois semaines avant l'accident, le 12 mai 2011, par un agent relevant du gestionnaire de l'infrastructure ferroviaire délégué, n'a pas révélé d'anomalies particulières.

La route départementale n° 61 traverse le passage à niveau en oblique, en formant un angle d'environ 140° avec la ligne ferroviaire. La distance mesurée sur l'axe médian de la chaussée entre les extrémités des deux demi-barrières est de 15 m. La largeur de la chaussée sur le platelage est de 7 m.

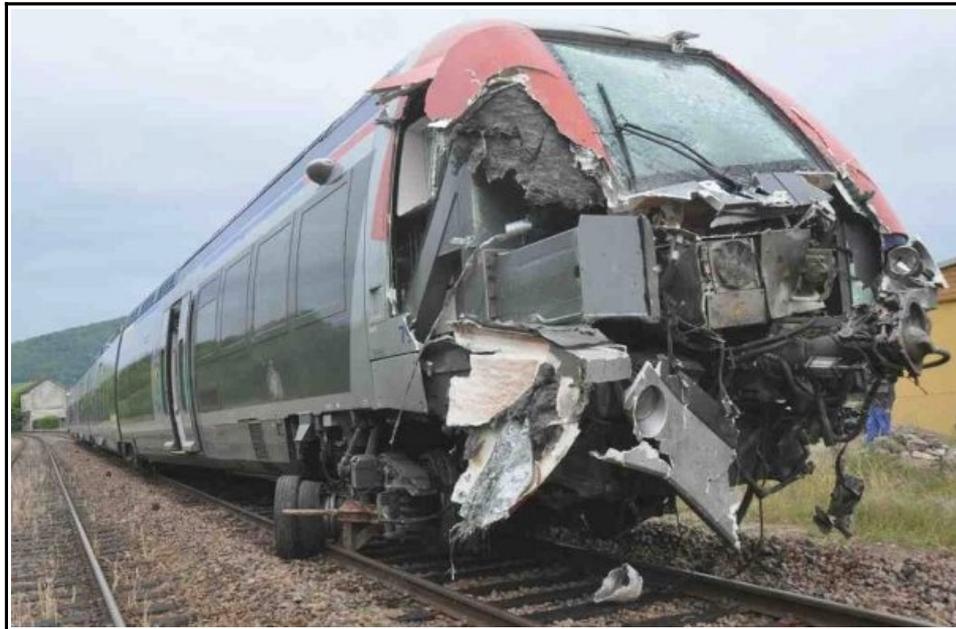
Figure 8 : L'avant du TER n° 893011 après l'accident

Toute la partie avant de l'automotrice est endommagée. Le bouclier, l'attelage automatique, les divers dispositifs de frein, le premier bogie, déraillé, ainsi que les vitres frontales et latérales de la cabine de conduite sont détériorés ou détruits. Un essieu de la semi-remorque du convoi exceptionnel est coincé sous la rame.

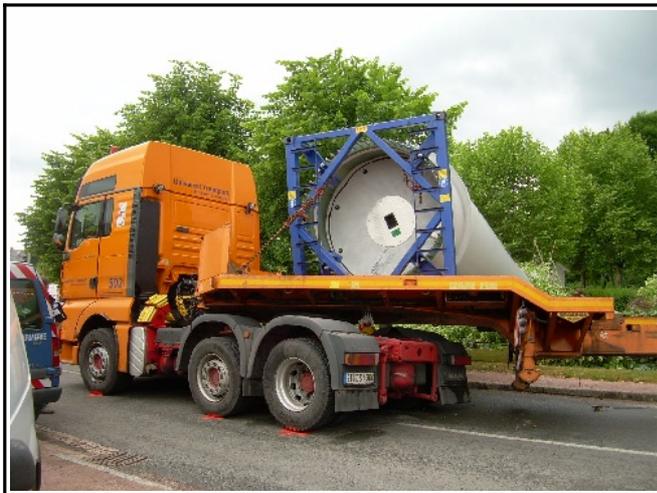
Figure 10 : Le tracteur routier accidenté

Lors de l'accident, la semi-remorque et la pale d'éolienne qu'elle supportait ont pivoté autour de la sellette de ce tracteur routier.

Il présentait visuellement peu de dommages. Sa position sur la chaussée n'avait apparemment été que peu modifiée par la collision.

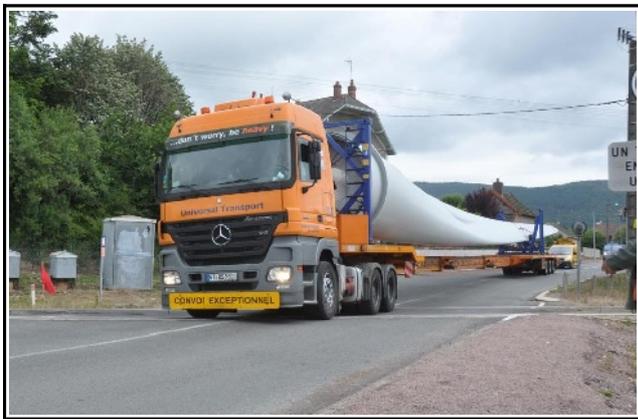
Figure 13 : Le franchissement du passage à niveau n° 66 de Mesvres par un convoi exceptionnel identique à celui accidenté

Une semaine après l'accident, des convois exceptionnels identiques à celui qui a été accidenté ont franchi le passage à niveau n° 66 de Mesvres. Il a été constaté que la durée de ce franchissement s'élevait, dans les meilleures conditions, à au moins 11 secondes.

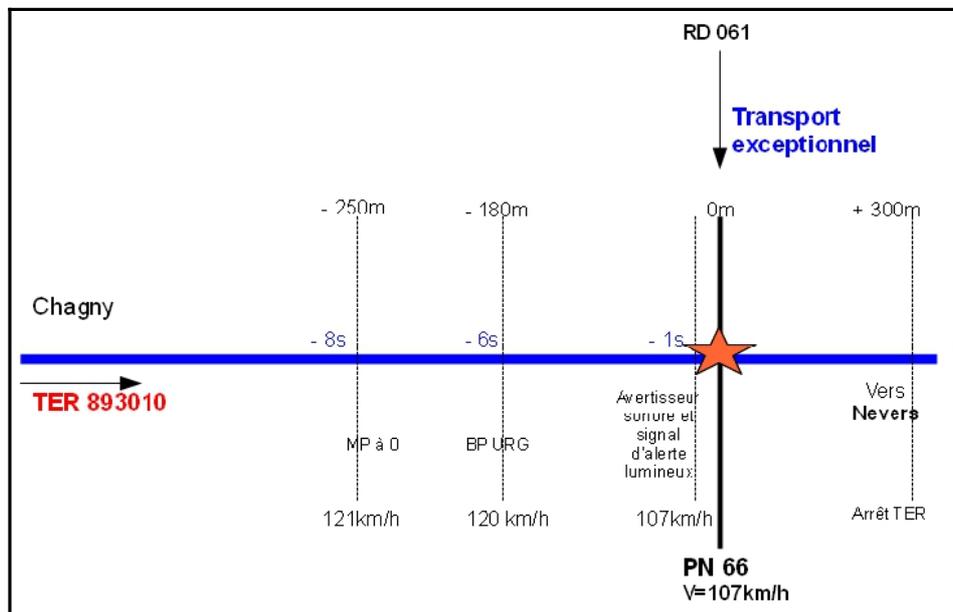
Figure 16 : La chronologie de l'arrivée du train sur le passage à niveau n° 66

- le TER accidenté respectait la limite de vitesse qui lui était imposée sur la section concernée de la ligne de Nevers à Chagny ;
- compte tenu des délais de perception et de réaction qui peuvent être estimés à environ deux secondes, le conducteur a vu le convoi exceptionnel environ 8 secondes et 250 mètres avant le PN n° 66 ;
- la vitesse au moment du choc était de 107 km/h.

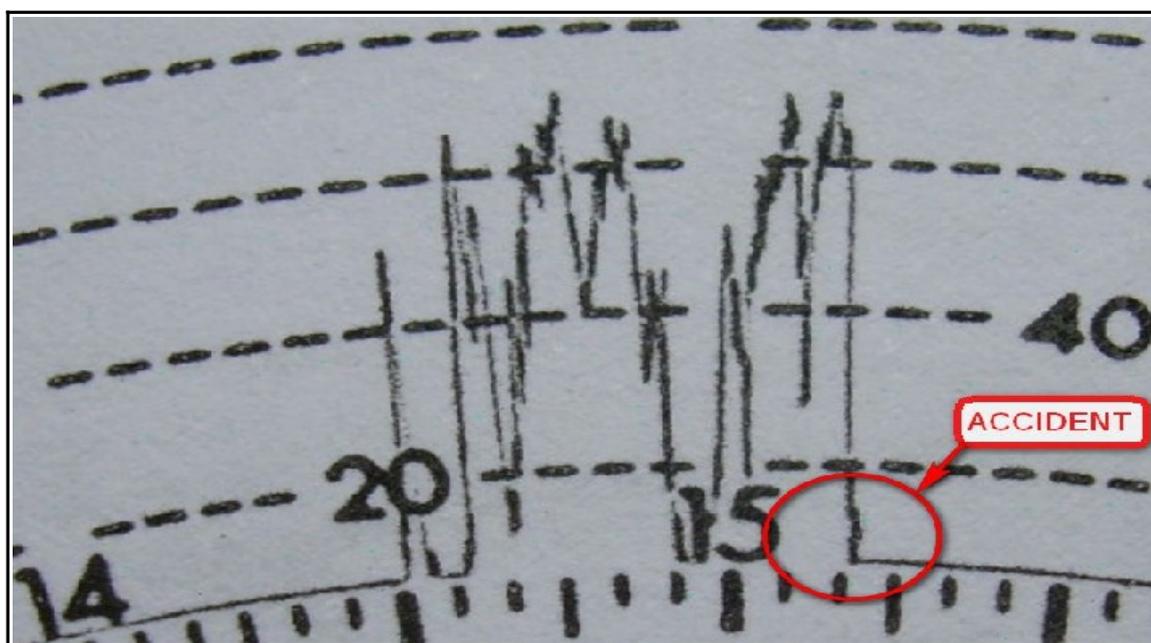
Figure 17 : L'extrait du disque de chronotachygraphe du convoi exceptionnel dans la période précédant le choc

- de 9h45 à 12h05, une activité de conduite pendant 2h20 ;
- de 12h06 à 14h30, une pause d'une durée de 2h24 ;
- de 14h31 à 15h12, une nouvelle activité de conduite pendant 0h41 ;
- dans les instants précédant le choc, une décélération rapide et continue de 70 km/h jusqu'à l'arrêt avec, sur la courbe de vitesse, une sur-épaisseur du trait de l'enregistrement dans les 30 dernières secondes, entre 10 et 0 km/h.

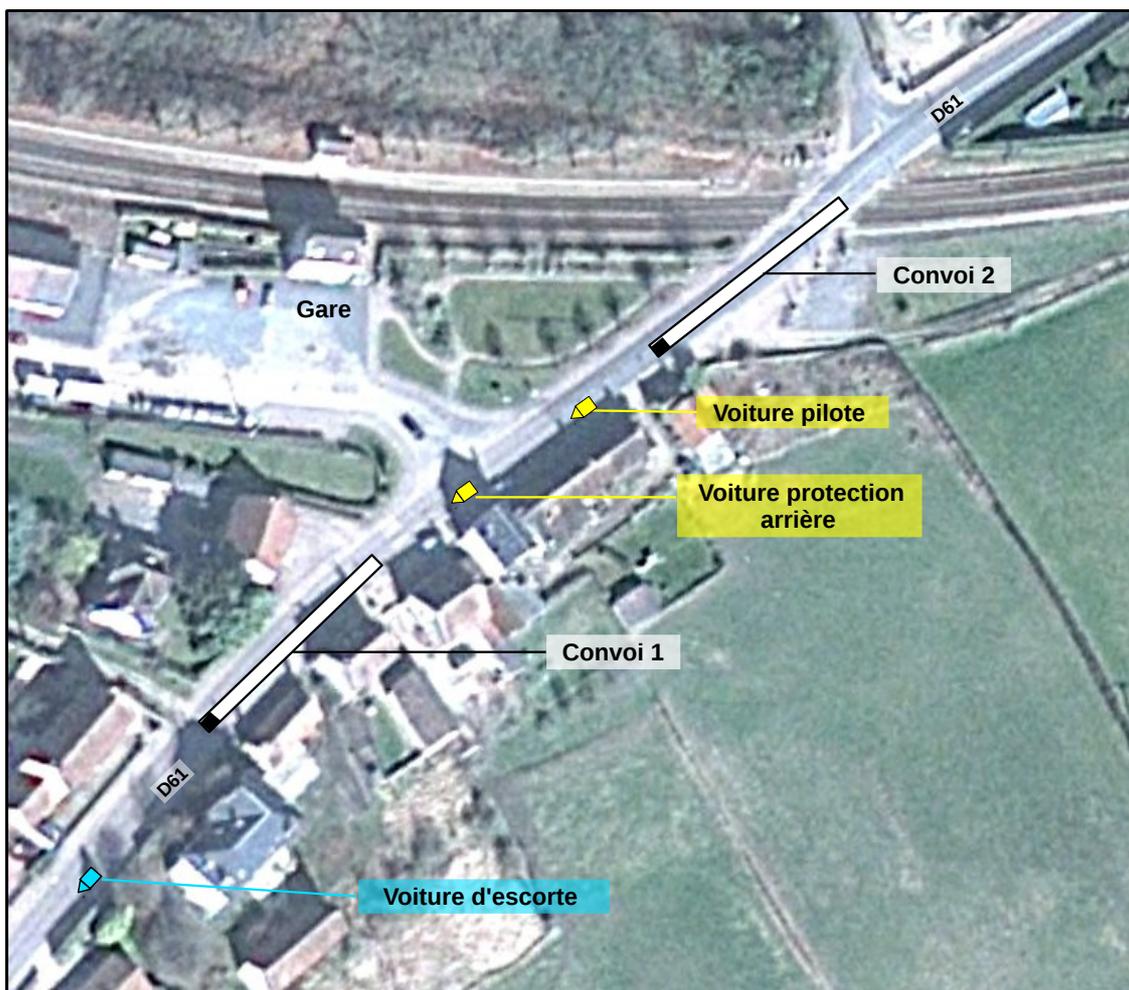
Figure 19 : La position des convois et de leurs véhicules d'accompagnement dans la zone aval du PN n° 66 lors de l'accident

- le deuxième convoi, celui accidenté, était immobilisé, l'avant à environ 60 m de l'arrière du convoi qui le précédait et l'arrière sur le passage à niveau n° 66, au ras de la demi-barrière d'entrée qui s'était refermée sans le toucher. Sa voiture pilote était arrêtée devant lui à un emplacement qui n'a pas pu être déterminé. Sa voiture de protection arrière se trouvait en amont du passage à niveau n° 66 dans son sens de circulation, devant la demi-barrière fermée ;

- le troisième convoi, ses deux voitures d'accompagnement et le troisième véhicule d'escorte étaient immobilisés en amont du passage à niveau où s'est déroulé l'accident. La tête de ce convoi était située à environ 50 m de la demi-barrière d'entrée de ce passage à niveau implantée dans le sens de circulation du convoi accidenté.
