**RAPPORT  
D'ENQUÊTE TECHNIQUE**  
**sur le déraillement  
d'un train de transport de céréales  
survenu le 26 août 2021  
à Saint-Hilaire-au-Temple (51)**

**Novembre 2022**

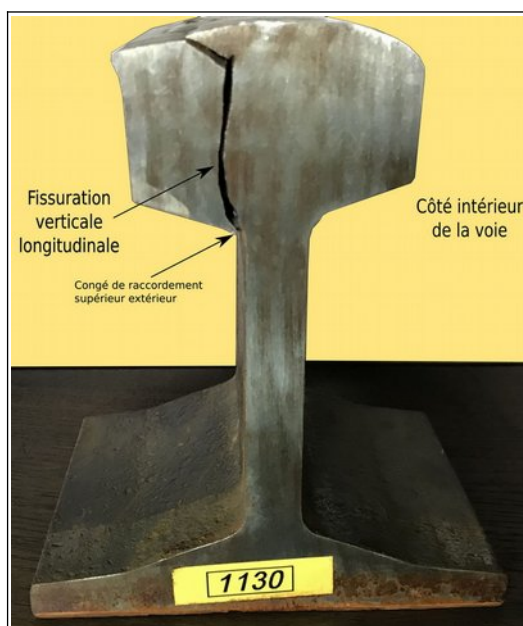
Ces défauts, généralement de grande longueur, sont principalement centrés dans l'axe vertical du rail mais peuvent être aussi partiellement décentrés comme le montre la **figure 6**. Dans ce cas, une fissure peut être visible au niveau de l'âme du rail ; à ce stade ils peuvent se révéler par leur trace longitudinale au raccord du congé âme champignon. Ces fissures verticales sont à développement progressif très lent. À son stade ultime cette fissuration débouche sur la table de roulement et dans l'âme sous la partie supérieure du congé âme champignon.

**Figure 6 : exemple de fissuration longitudinale verticale du champignon**

Ces défauts sont difficilement détectables visuellement lors des tournées à pied avant un stade avancé. En fonction de la position centrée ou non de la fissure dans le champignon du rail et de sa distance au plan de roulement, ils ne sont pas systématiquement détectés par les engins d'auscultation même équipés du capteur spécifique « 113/213 ».

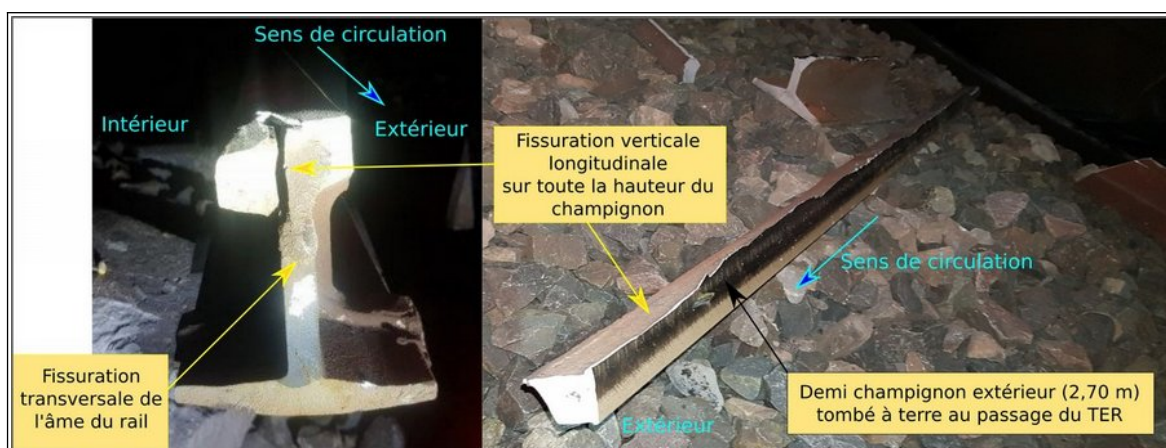
- une composante verticale longitudinale dans l'axe du champignon sur une longueur d'au moins 3,10 m ; cette composante étant désaxée côté extérieur de la voie sur les éléments les plus éloignés de la soudure aluminothermique ;
- une composante horizontale longitudinale en partie supérieure de l'âme sur une longueur d'au moins 3,10 m ;
- une composante transversale sur l'ensemble du profil à proximité de la soudure ;
- de multiples composantes transversales.

**Figure 14 : fissuration verticale du rail – champignon du rail tombé à l'extérieur de la voie**

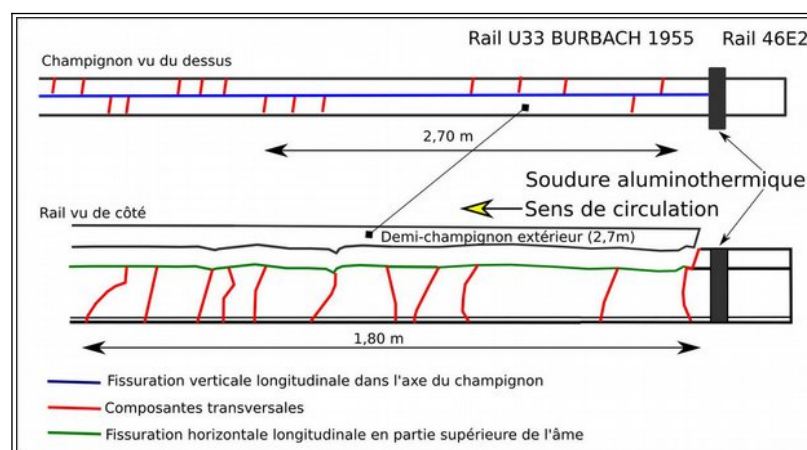
**Figure 15 : propagation des fissurations**

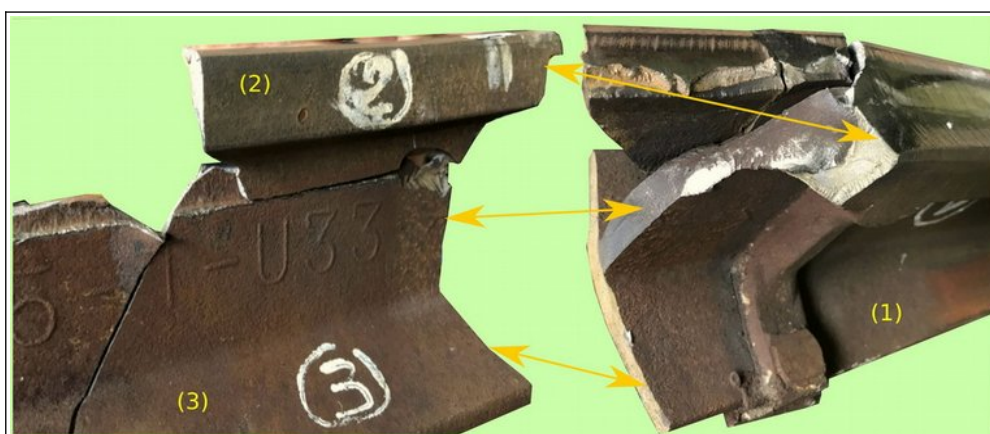
- une fissuration transversale oxydée dans le champignon côté extérieur voie et dans l'âme jusqu'au congé âme-patin, initiée depuis la fissuration verticale longitudinale codifiée 213 et survenue avant le déraillement ;
- une seconde fissuration transversale oxydée de petite taille dans le champignon côté intérieur voie dans la soudure aluminothermique.

**Figure 16 : fissuration transversale à proximité de la soudure aluminothermique avec les coupes de rail 46E2**

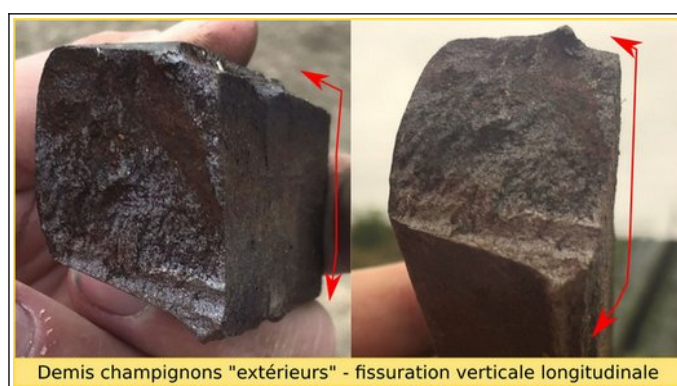
Le BEA-TT a retrouvé d'autres morceaux de rails qui permettent d'illustrer les résultats des examens et analyse dont il est fait état plus haut (**figure 18**).

**Figure 18 : éléments de demi-champignon extérieur**

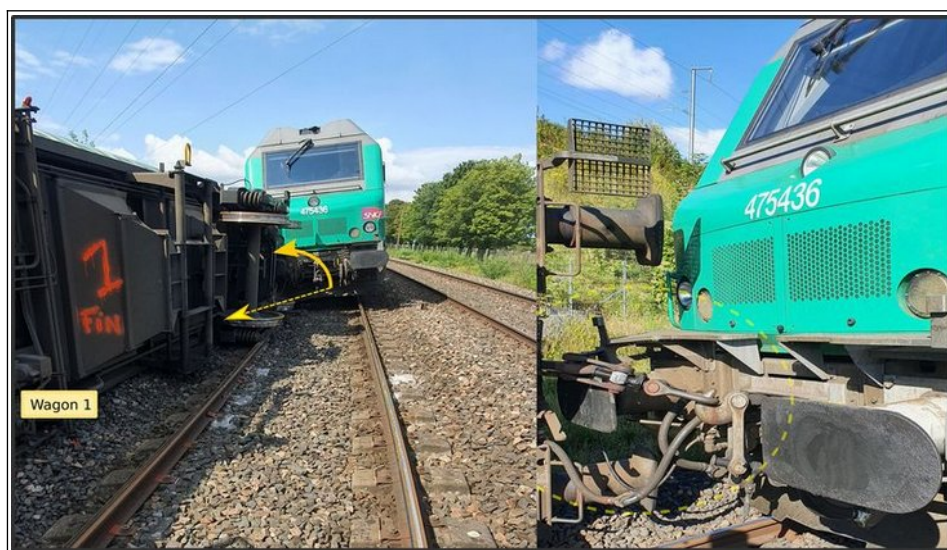
**Figure 19 : wagon 1 renversé du fait de la tension avec les wagons encastés dans l'ouvrage et pivot autour de l'attelage de la locomotive**

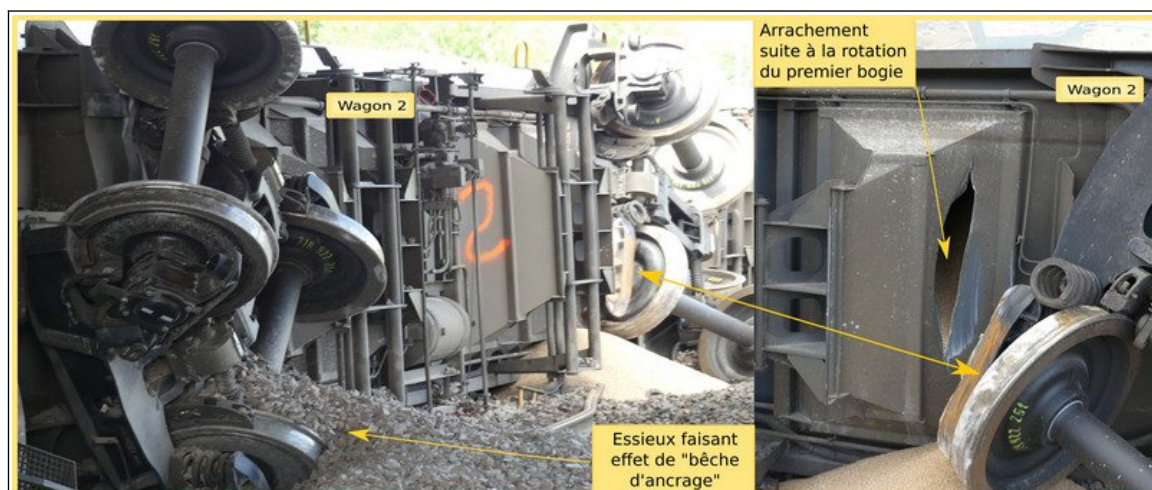
**Figure 20 : vue du wagon 2 sous le pont-rail de la LGV EE**

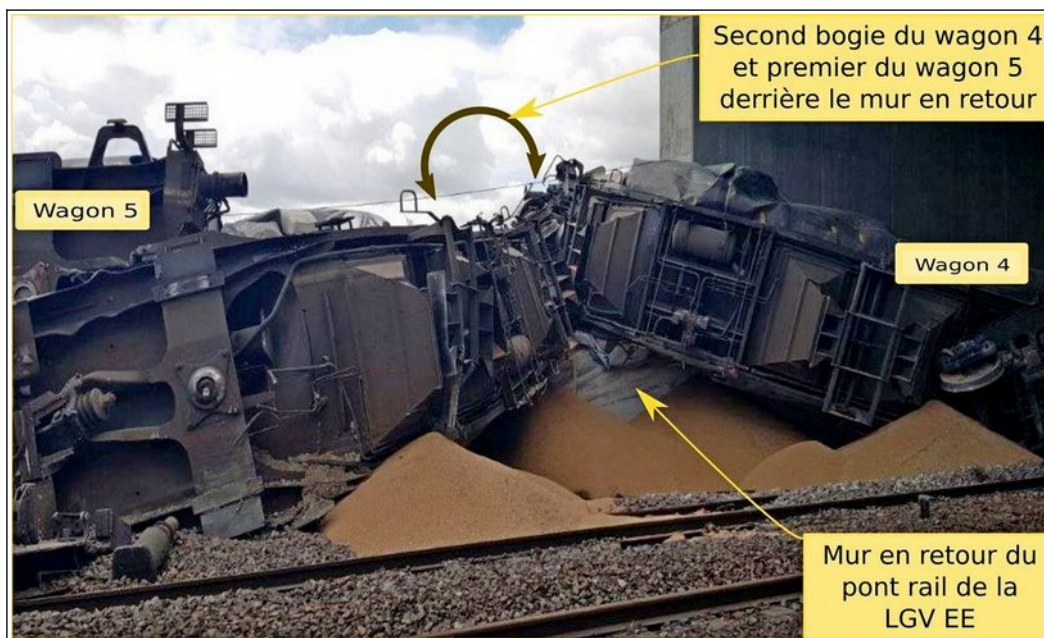
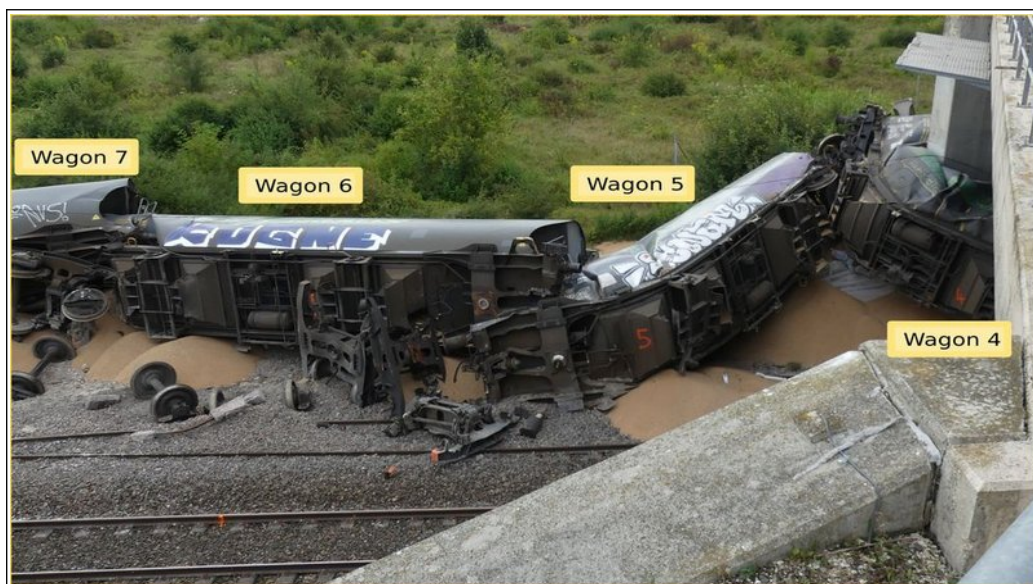
Les wagons 4 et 5 sont sortis de la voie à gauche à partir de la rupture de rail, ils ont remonté la partie supérieure du mur en retour jusqu'à atteindre l'angle avec la verticale de l'ouvrage lui-même. Ils ont « poussé » le rail gauche intérieur de plusieurs mètres. Le wagon 5 s'est déformé sous l'effet de son accrochage sur l'ouvrage et de la pression de la suite du train. Les wagons 6 à 8 s'enchevêtrent, se couchent mais restent en quasi-alignement.

Figure 21 : vue des wagons 4 et 5 « accrochés » sur l'angle du mur en retour du pont-rail  
(Source BEA-TT)

Figure 22 : vue des wagons 4 et 5 « accrochés » sur l'angle du mur en retour du pont-rail  
(Source BEA-TT)

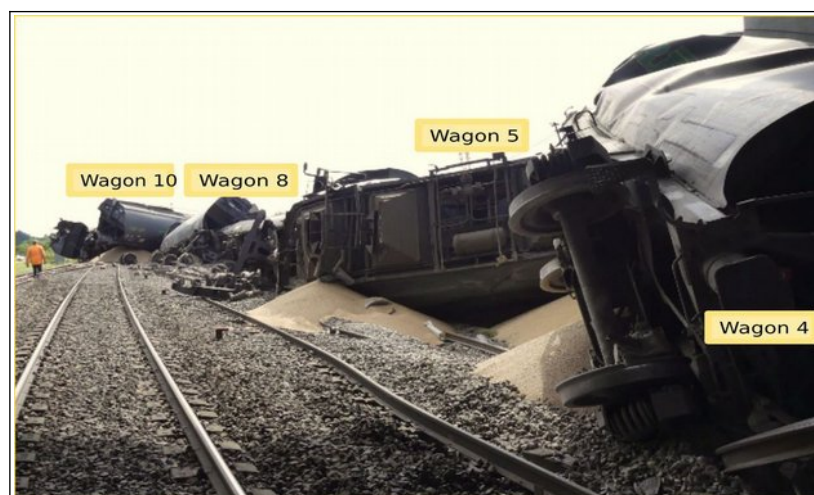
**Figure 23 : vue des wagons 4 à 10 déraillés, renversés en alignement**

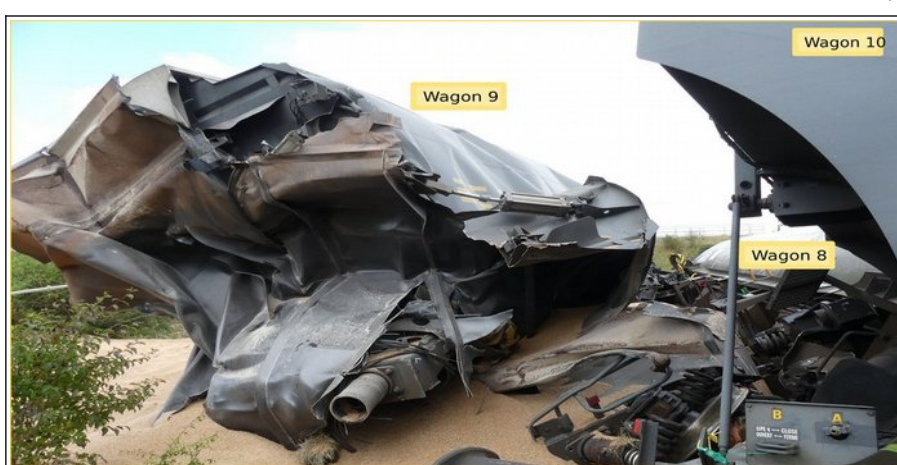
**Figure 24 : vue du wagon 9 particulièrement déformé**

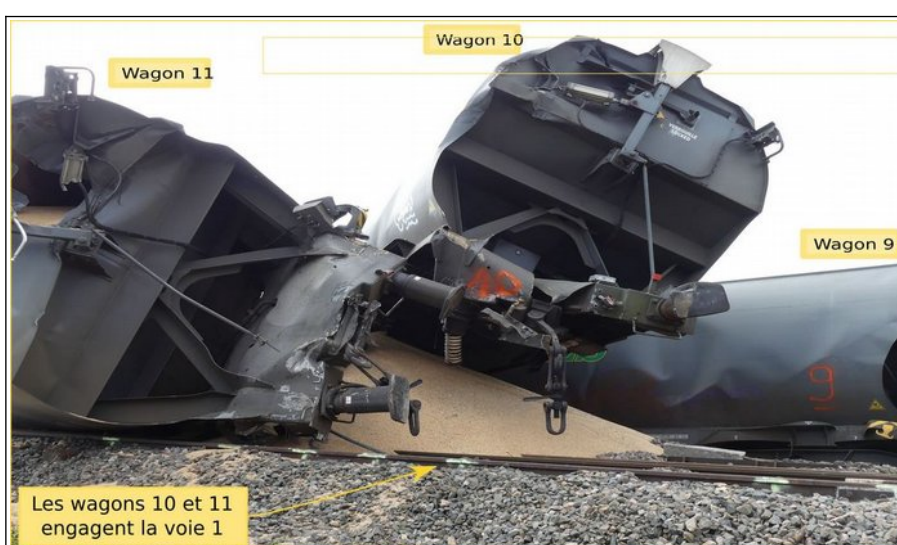
Les wagons 10 à 13 se mettent en accordéon sans entièrement se renverser.

**Figure 25 : vue des premiers wagons en « accordéon »**

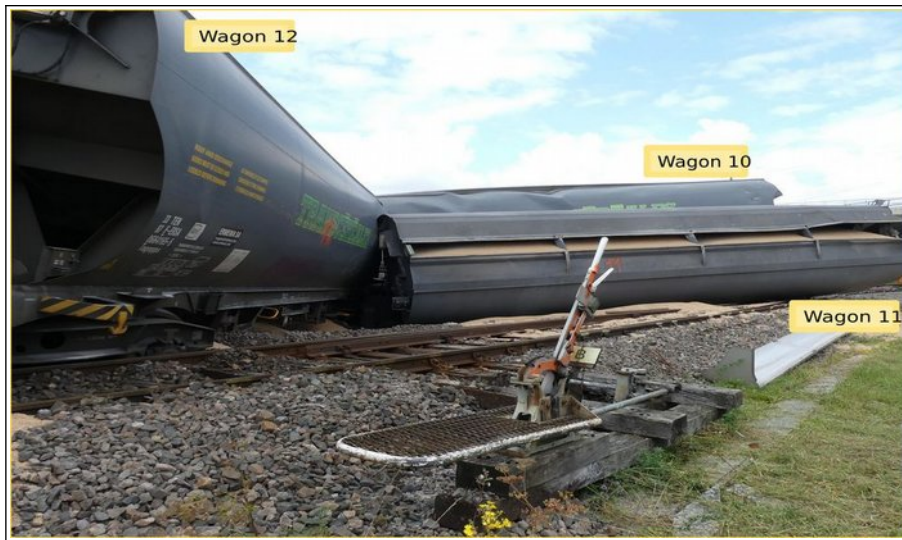
**Figure 26 : vue des wagons 12 à 11 déraillés en accordéon avec engagement de la voie 1**  
(Source BEA-TT)

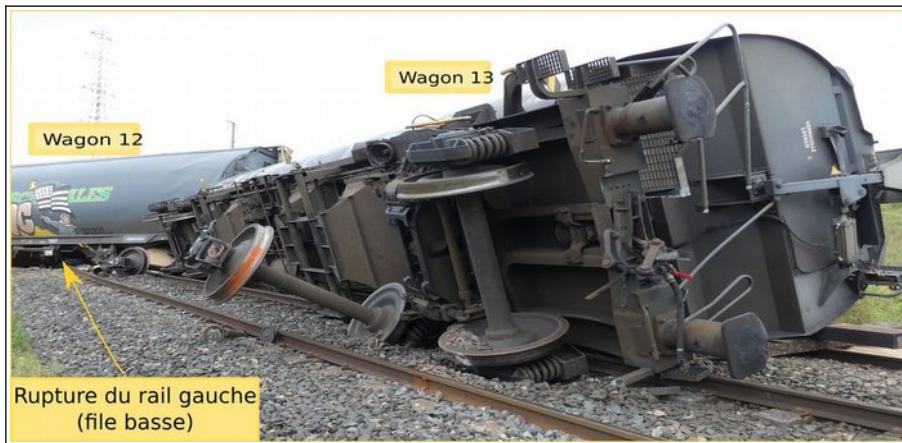
**Figure 27 : vue du wagon 13 (dernier wagon déraillé) avant la rupture de rail**  
(Source BEA-TT)

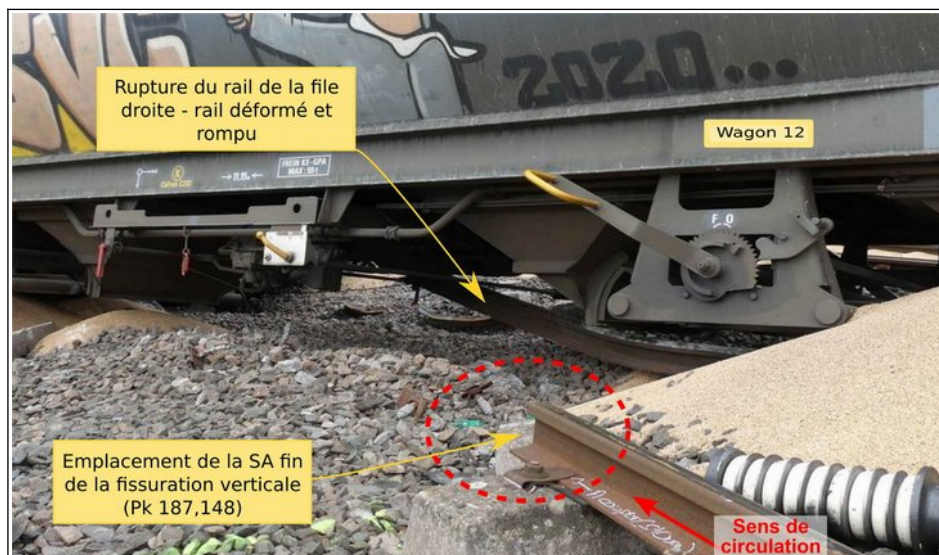
Figure 29 : vue au niveau de la rupture

Sous leur effet successif, les roues gauches des wagons (*a priori* de 3 à 10) ont labouré la plateforme, cassé les blochets gauches des traverses et poussé le rail gauche jusqu'à le faire émerger au niveau du pont-rail. Sous cette action le rail de la file de gauche se désolidarise des traverses, puis se rompt à plusieurs reprises dans une seconde partie.

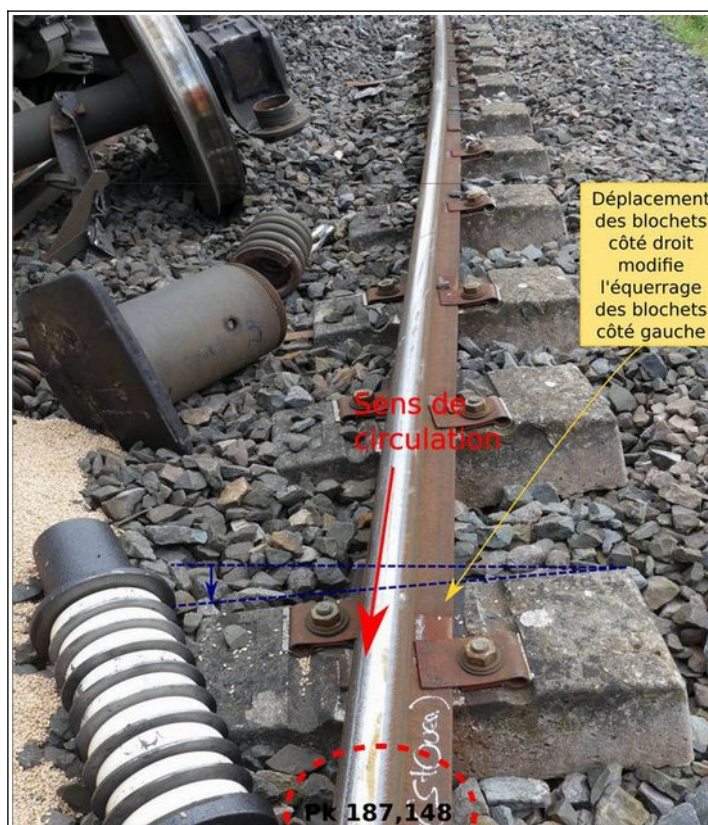
Le rail gauche poussé par les bogies déraillés a perdu son patin resté solidaire des blochets gauches des traverses en béton.

Figure 30 : deséquerrage des blochets de la file gauche de la voie 2 avant la rupture

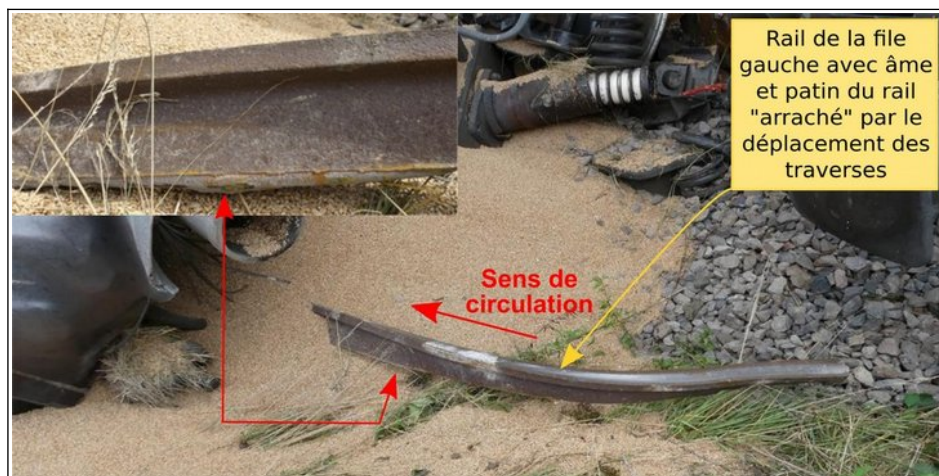
**Figure 31 : rail gauche avec perte du patin de 4 à 5 m en aval de la SA du Pk 187,148**

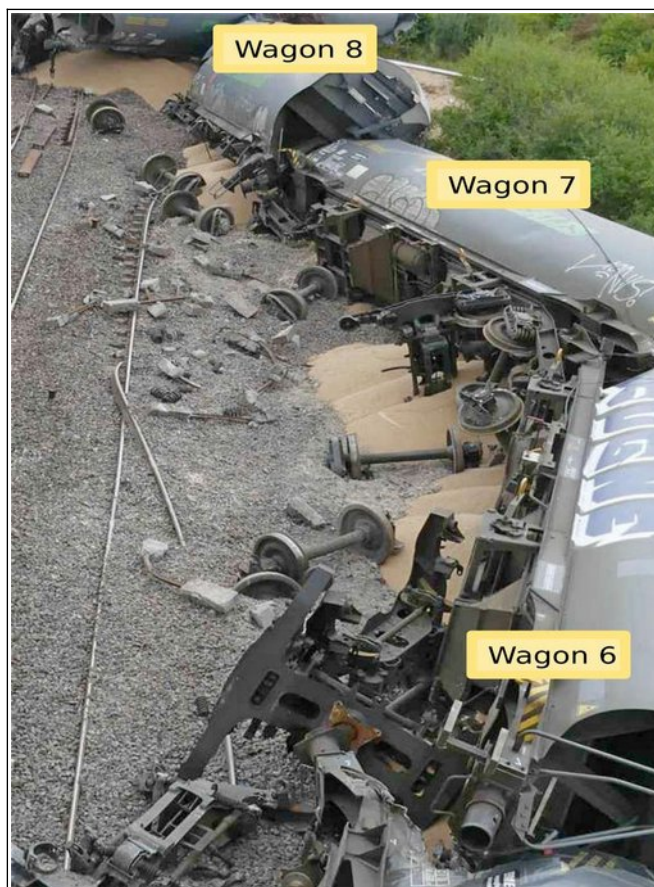
- sous l'effet des roues de l'engin de traction et des premiers wagons le demi-champignon intérieur restant a rompu, créant des éléments de courtes longueurs et permettant la circulation des roues sur la partie haute de l'âme du rail ;
- le rail ainsi circulé rompant sous l'effet du chargement, les roues gauches ont dû tomber dans le ballast entraînant d'une part, l'âme du rail gauche dans le sens du mouvement et, d'autre part, les traverses vers l'avant ;
- les bogies suivants, restant guidés par le rail droit, trouvent une trajectoire vers la gauche creusant la plateforme à gauche de la voie.

**Figure 33 : vue générale depuis le pont-rail  
rail droit sur les blochets de traverses – rail gauche rompu**

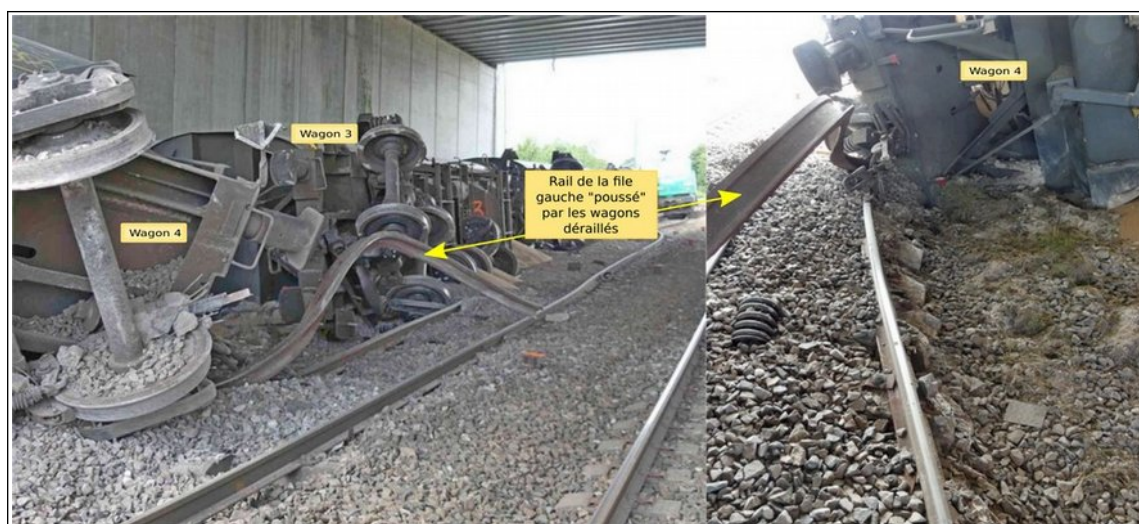
**Figure 34 : vue générale depuis le pont-rail  
rail gauche poussé et libéré des blochets des traverses**

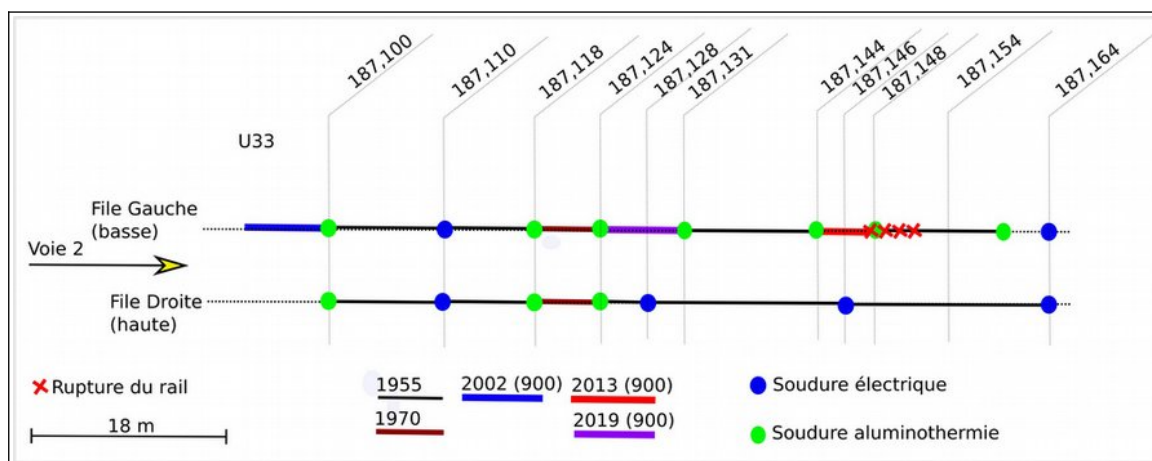
La **figure 43** décrit les rails observés en voie sur les 50 m précédant le Pk 187,150 de la voie 2 en amont de la rupture. Des coupons observés en voie n'étaient tracés ni dans les enregistrements de l'application DEFRAIL, ni dans la description de l'armement de la voie (application ARMEN). Seuls trois coupons de rails ont été tracés (entre les Pk 187,123 à 187,140) sur la file gauche sur la zone de rupture. La rupture de rail a touché un rail de réemploi posé lors du renouvellement en 1983. La soudure aluminothermique du Pk 187,150 est la fin du coupon de 4 m mis en voie en 2013 suite à un précédent défaut 213.

**Figure 43 : relevé des coupons de rail sur la voie 2 en amont de la rupture**

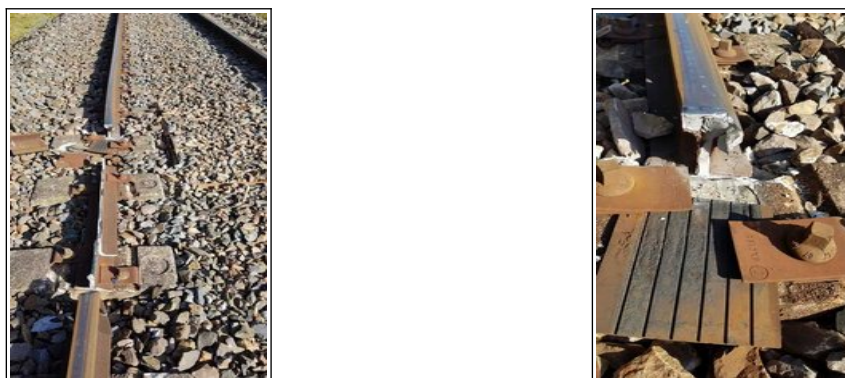
**Figure 52 : rupture multiple suite à fissuration verticale longitudinale**

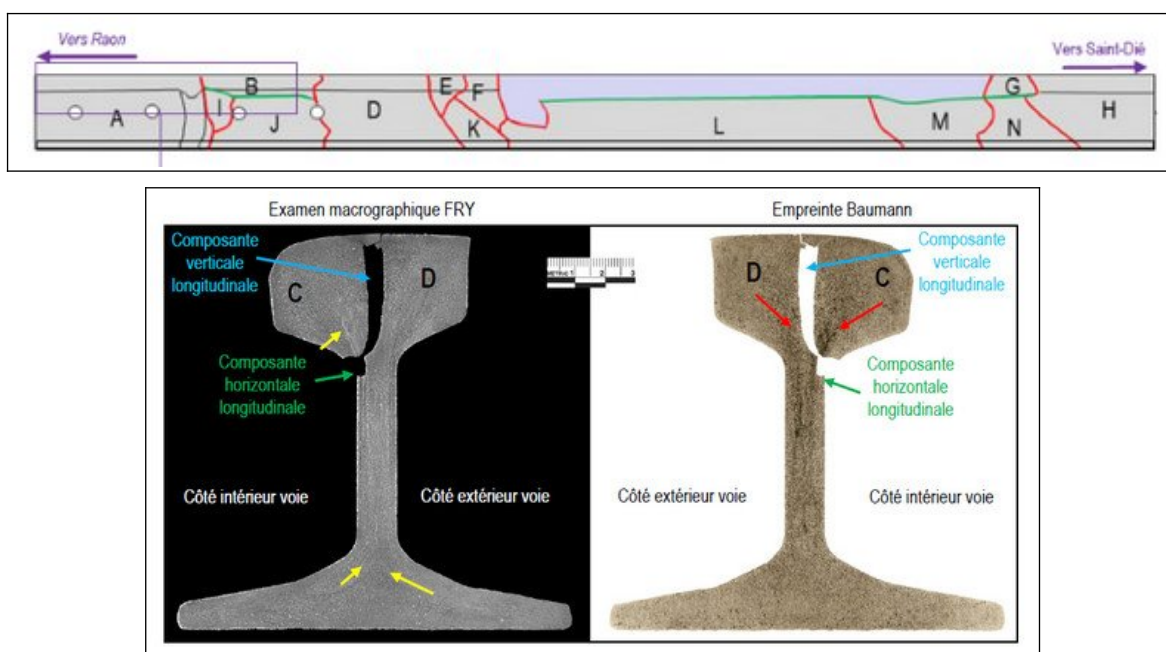
Le laboratoire des rails a analysé les éléments recueillis. Cet événement est dû à une rupture multiple du rail initiée par une fissuration verticale longitudinale du champignon<sup>48</sup> comme l'illustre la **figure 53**.

**Figure 53 : examen fractographie et coupe du rail**
