**RAPPORT  
D'ENQUÊTE TECHNIQUE  
sur la collision entre  
un train francilien  
et un véhicule léger  
survenue le 15 septembre 2019  
sur le passage à niveau n° 8  
à Roissy-en-Brie (77)**

**Mars 2021**

**Bureau d'Enquêtes sur les Accidents  
de Transport Terrestre**

Affaire n° BEATT-2019-11

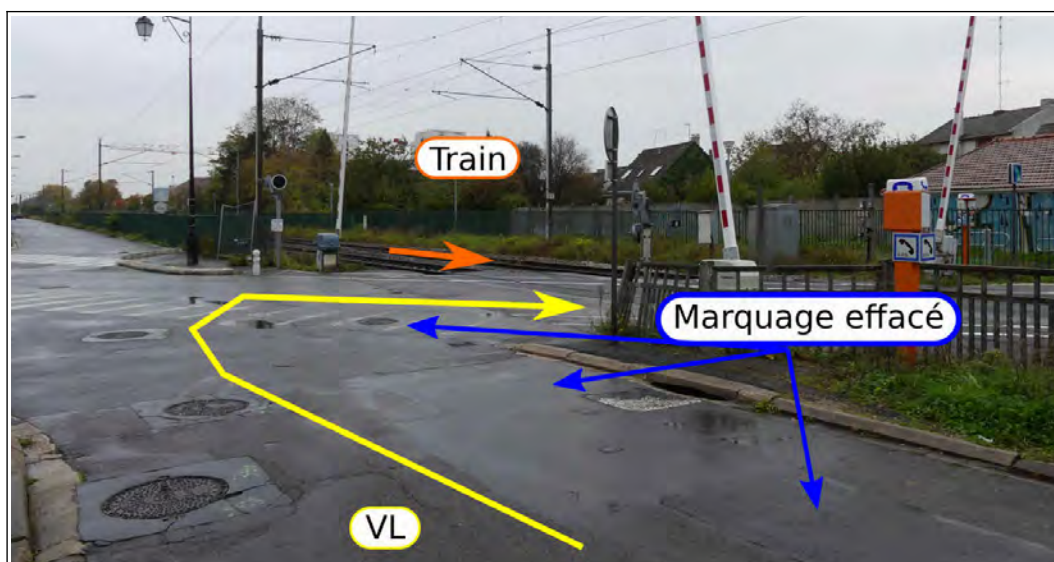
Le revêtement de la chaussée de l'avenue Gounod est par endroit dégradé, avec la présence de nids de poule et de fissures. La signalisation horizontale, notamment celle délimitant les places de stationnement à proximité du PN, apparaît à certains endroits effacée comme le montre la figure suivante.

**Figure 12 : photo d'illustration de l'état de la chaussée et de la signalisation horizontale depuis l'avenue Gounod**  
photo et légende BEA-TT

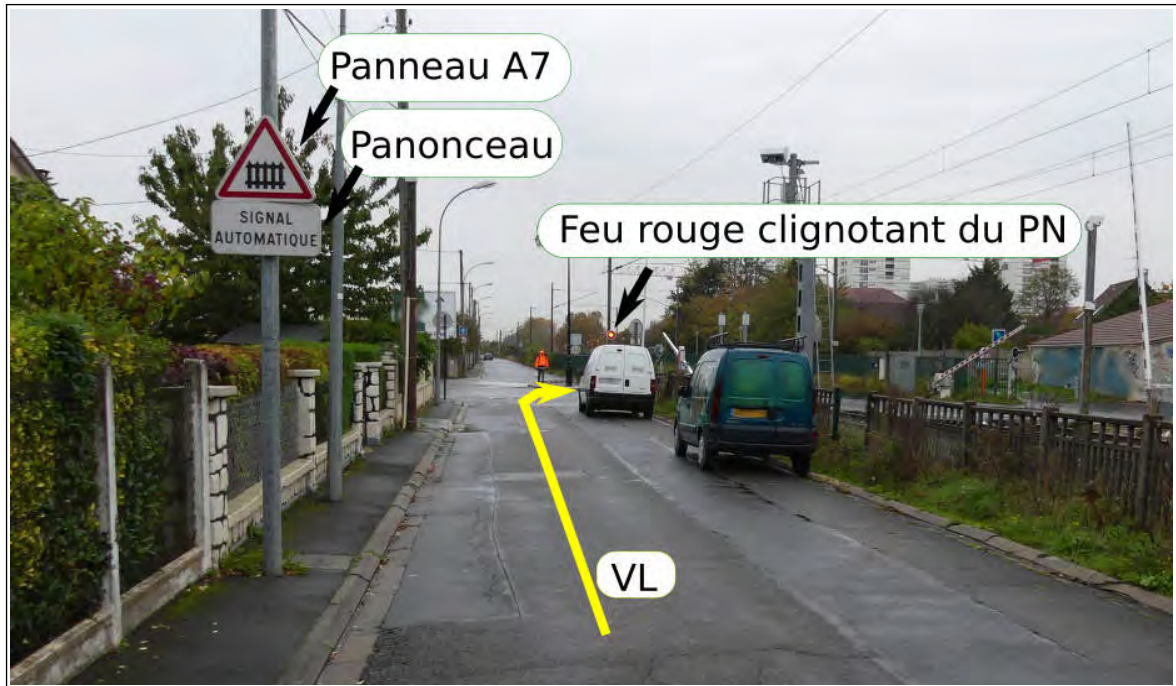
**Figure 15 : signalisation visible 40 m en amont du PN sur l'avenue Gounod**  
photo et légende BEA-TT

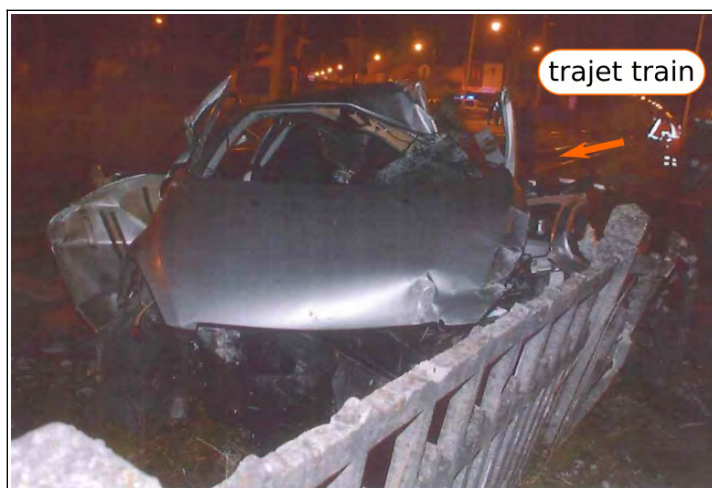
Le véhicule a été totalement détruit. Des éléments de carrosserie et de mécanique ont été retrouvés sur plusieurs mètres en aval du PN, dans et sur le bord des voies ferrées. La carcasse a été retrouvée à proximité d'une barrière en béton endommagée.

**Figure 21 : vue du VL impliqué après la collision (face avant)**  
photo Police nationale, légendée BEA-TT

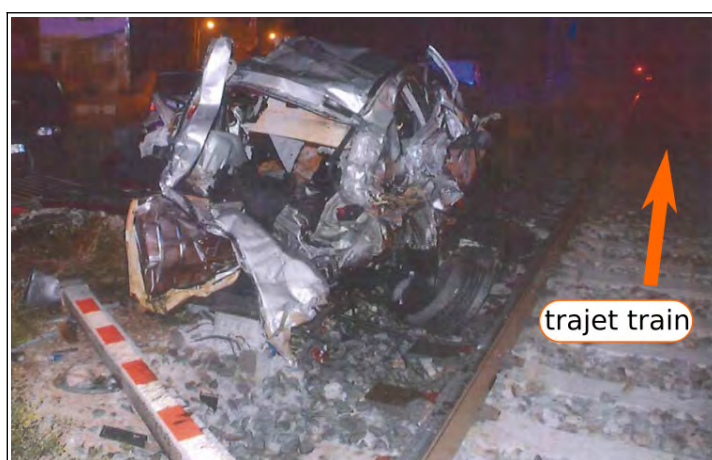
**Figure 22 : vue du VL impliqué après la collision (face arrière)**  
photo Police nationale, légendée BEA-TT

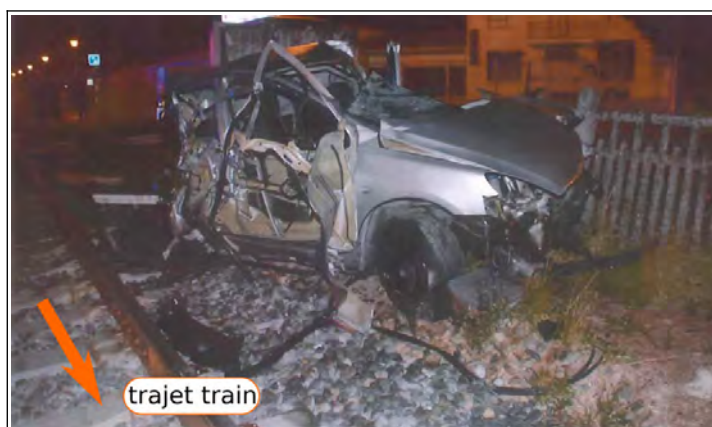
**Figure 23 : vue du VL impliqué après la collision (face latérale-droite)**  
photo Police, légendée BEA-TT

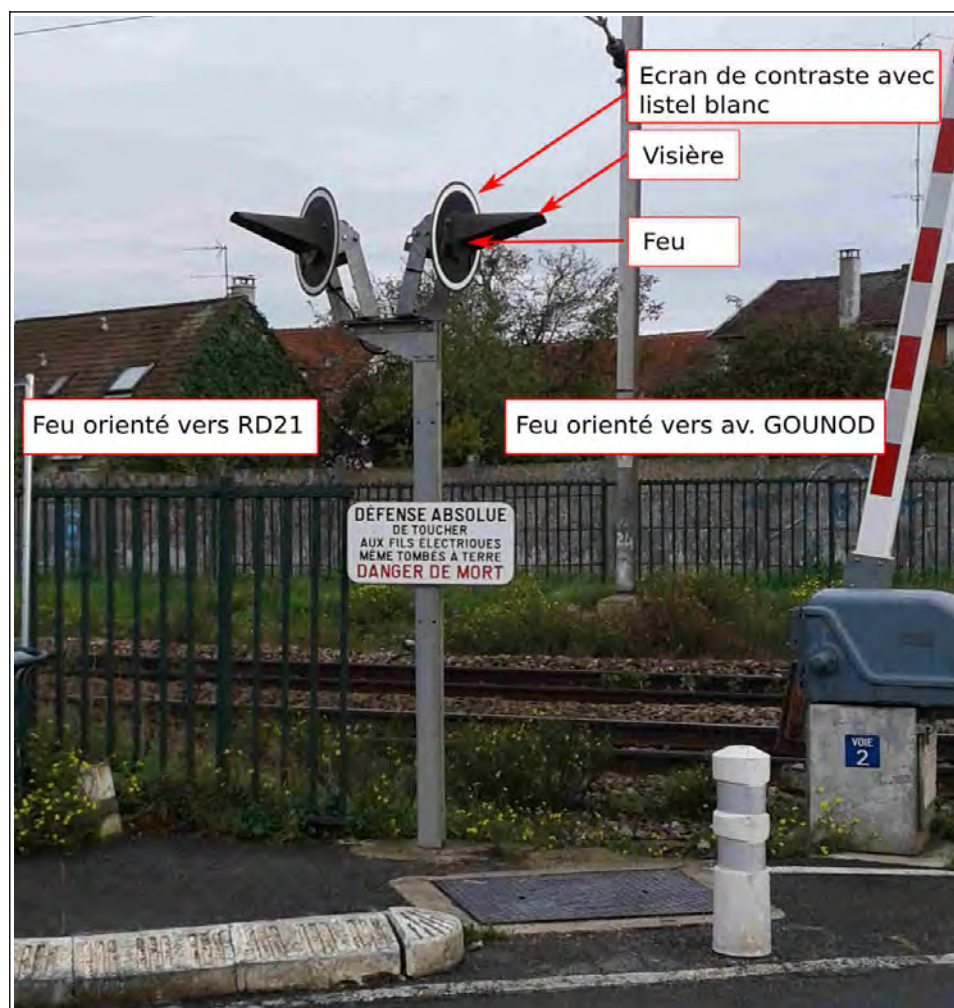
**Figure 27 : position et orientation des feux rouges clignotants gauche à l'ouest du PN n° 8, un seul est orienté vers l'avenue Gounod**  
photo et légende BEA-TT

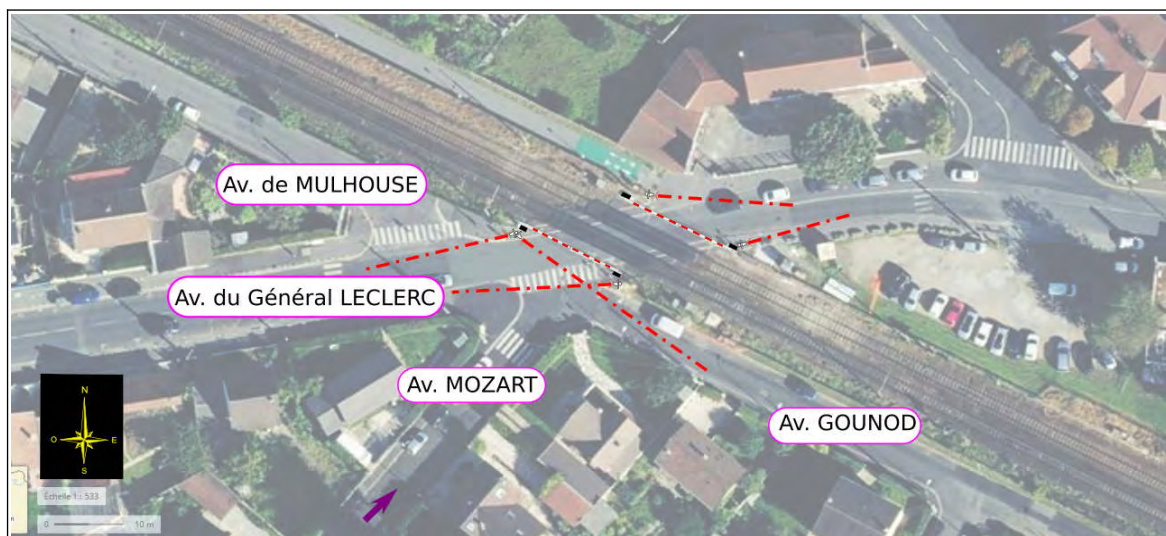
**Figure 28 : position et orientation des feux rouges clignotants à l'ouest du PN n° 8**  
vue aérienne Géoportail-IGN, légende BEA-TT

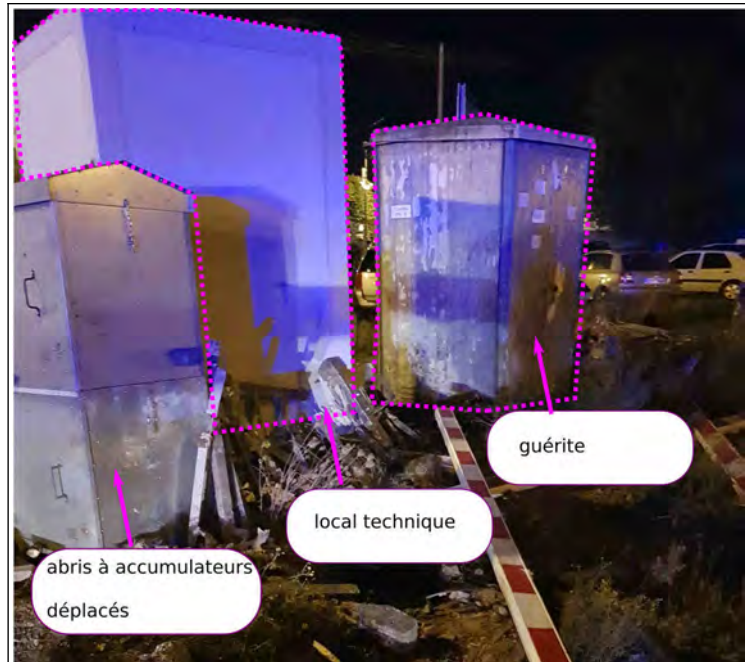
Une guérite abritant des équipements électromécaniques et un autre local technique sont détériorés.

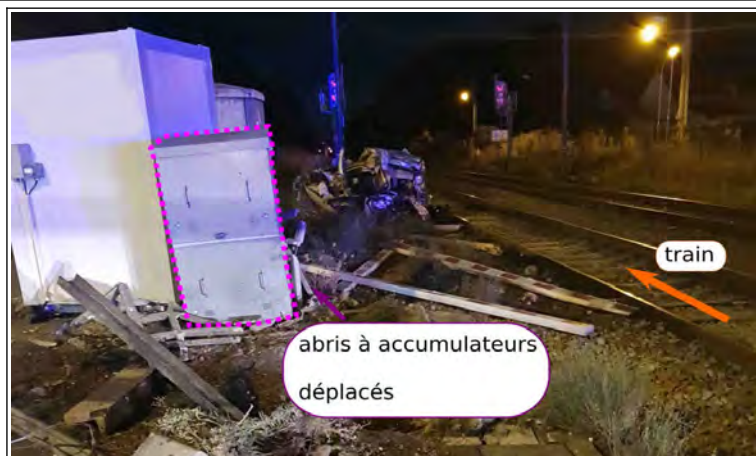
Des abris à accumulateurs sont endommagés et déplacés, des câbles d'alimentation électrique sont détruits.

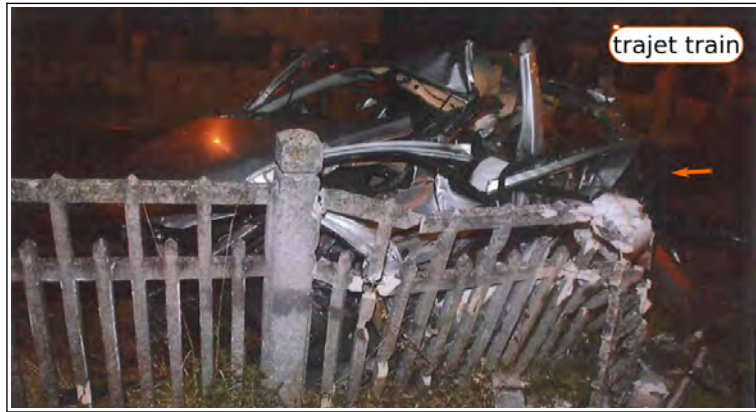
Des barrières en béton sont détruites, des débris sont présents sur plusieurs mètres de voie.

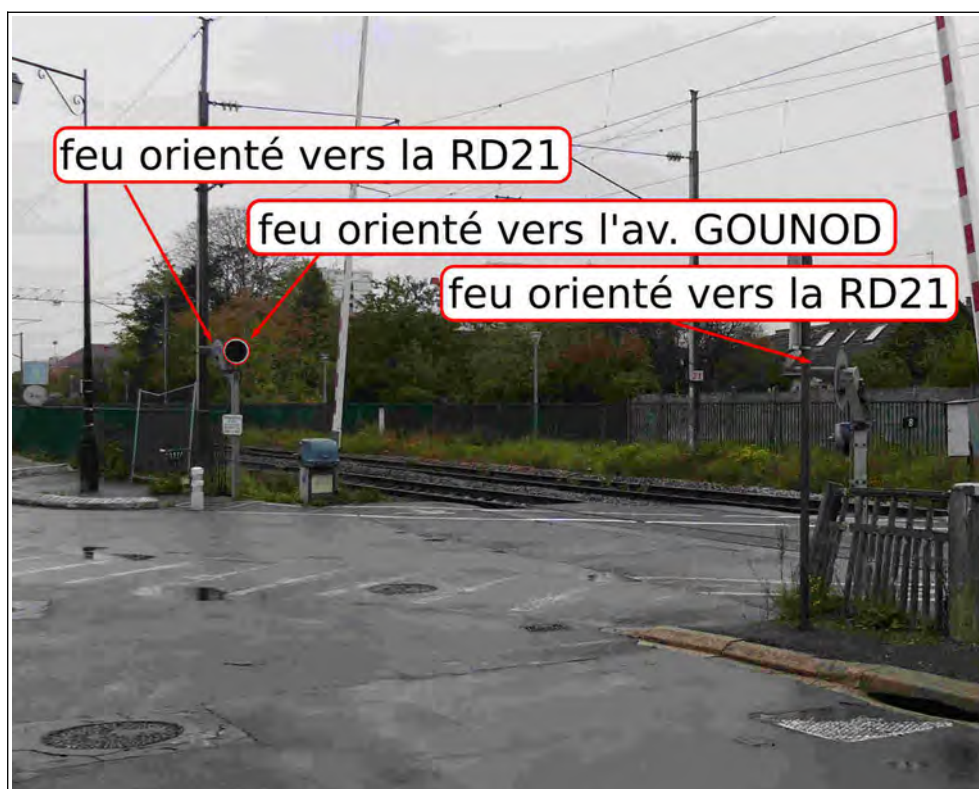
Figure 33 : les feux présents dans une approche par l'avenue Gounod  
photo et légende BEA-TT

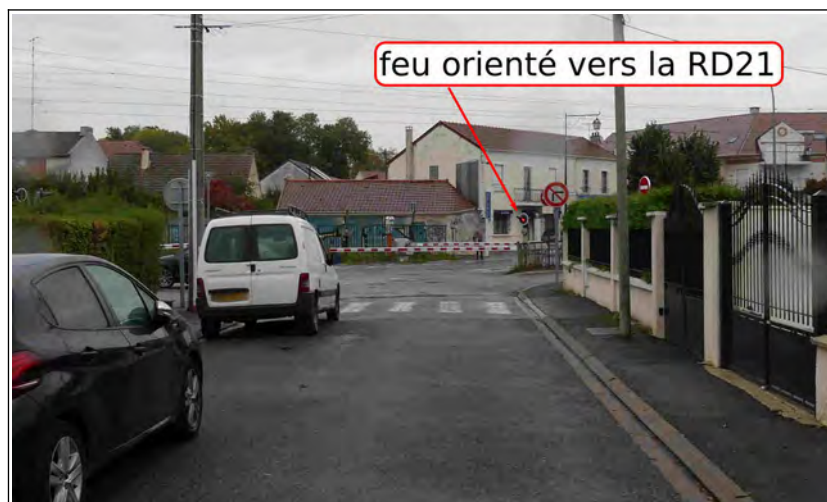
Seul le feu rouge de droite orienté vers la RD 21, de par son orientation et de la présence de la casquette, est peu visible par les usagers venant par l'avenue Mozart en approche du PN. Le feu de gauche ne sera détectable qu'à moins de 20 mètres du PN, notamment à cause des véhicules en stationnement et de l'orientation du feu. C'est-à-dire au moment où l'utilisateur devra se concentrer sur les priorités du carrefour.

**Figure 34 : vue sur l'absence de feux présents dans une approche par l'avenue Mozart**  
photo et légende BEA-TT

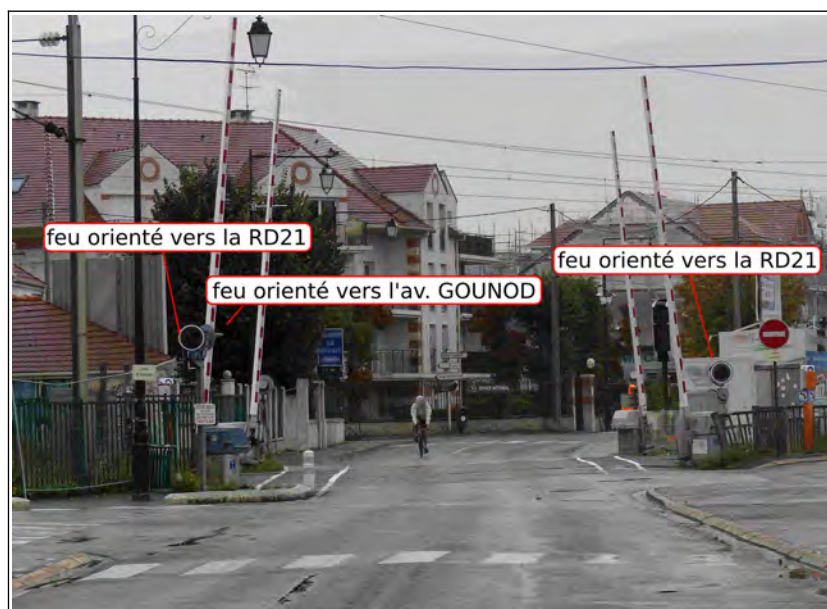
**Figure 35 : vue sur les feux présents dans une approche par l'avenue du Général Leclerc**  
photo et légende BEA-TT

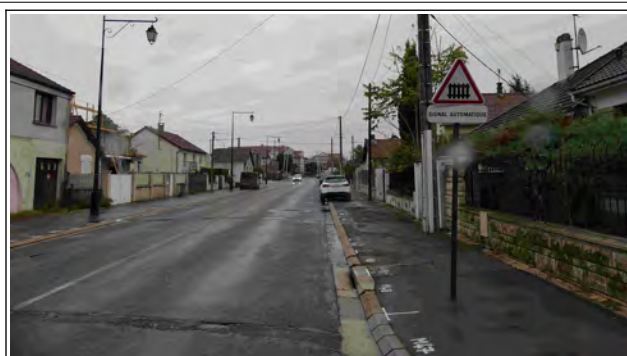
Les enquêteurs du BEA-TT constatent que les balises J10, facultatives en agglomération, ne sont pas implantées.

*Le BEA-TT, sans émettre de recommandation formelle, invite la mairie de Roissy-en-Brie à procéder, si le sens de circulation actuel de l'avenue Mozart est maintenu, au remplacement du panneau de danger A7 annonçant le PN, positionné sur cette avenue, compte tenu de sa vétusté et de son incapacité flagrante à délivrer le message de danger pour lequel il avait été initialement implanté, notamment en cas de conditions de visibilité réduite.*

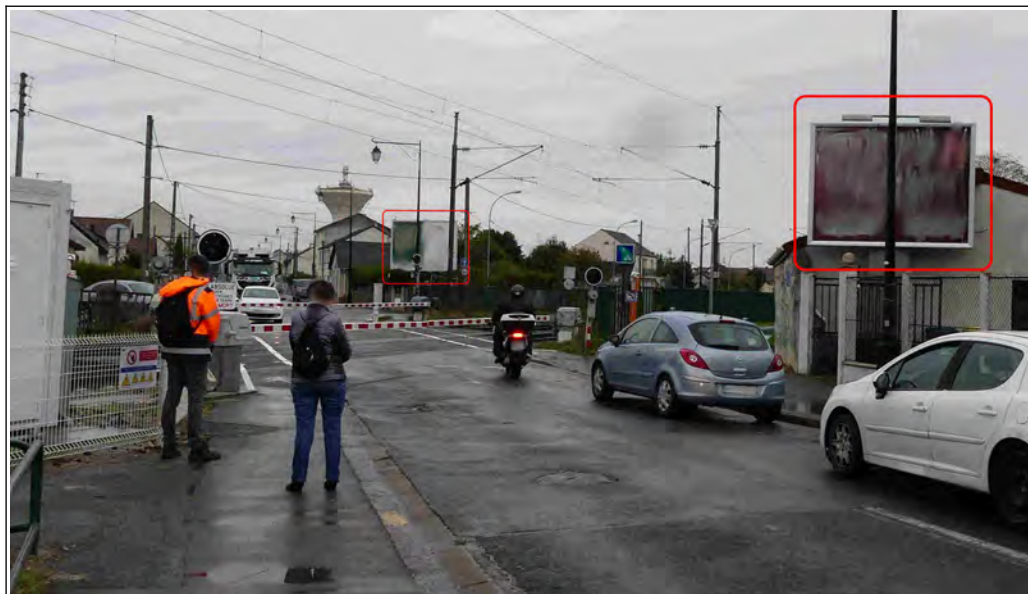
**Figure 37 : illustration des deux principaux panneaux publicitaires à proximité du PN côté est sur la RD 21**  
photo initiale et modifications BEA-TT

Le Code de la route, dans son article R. 418-4 dispose que « *Sont interdites la publicité et les enseignes, enseignes publicitaires et pré-enseignes qui sont de nature, soit à réduire la visibilité ou l'efficacité des signaux réglementaires, soit à éblouir les usagers des voies publiques, soit à solliciter leur attention dans des conditions dangereuses pour la sécurité routière.* » La proximité d'un passage à niveau est un enjeu de sécurité routière.

Dans une approche préventive de la sécurité aux passages à niveau, le BEA-TT souligne l'importance d'éviter toute distraction visuelle à proximité d'un PN afin que les usagers puissent se concentrer sur les éléments relatifs aux conditions de franchissement des voies ferrées. C'est pourquoi, même si d'après les investigations menées, il apparaît que ces panneaux publicitaires ne sont pas une cause de cet accident, le BEA-TT émet la recommandation suivante.
