**RAPPORT  
D'ENQUÊTE TECHNIQUE**  
**sur la collision entre  
un train express régional  
et un ensemble routier surbaissé  
survenue le 16 octobre 2019  
sur le passage à niveau n° 70  
à Boulzicourt (08)**

**Décembre 2021**

Organisme auteur : Bureau d'Enquêtes sur les Accidents de Transport Terrestre (BEA-TT)

Titre du document : Rapport d'enquête technique sur la collision entre un train express régional et un ensemble routier surbaissé survenue le 16 octobre 2019 sur le passage à niveau n° 70 à Boulzicourt (08)  
Affaire n° BEATT-2019-14

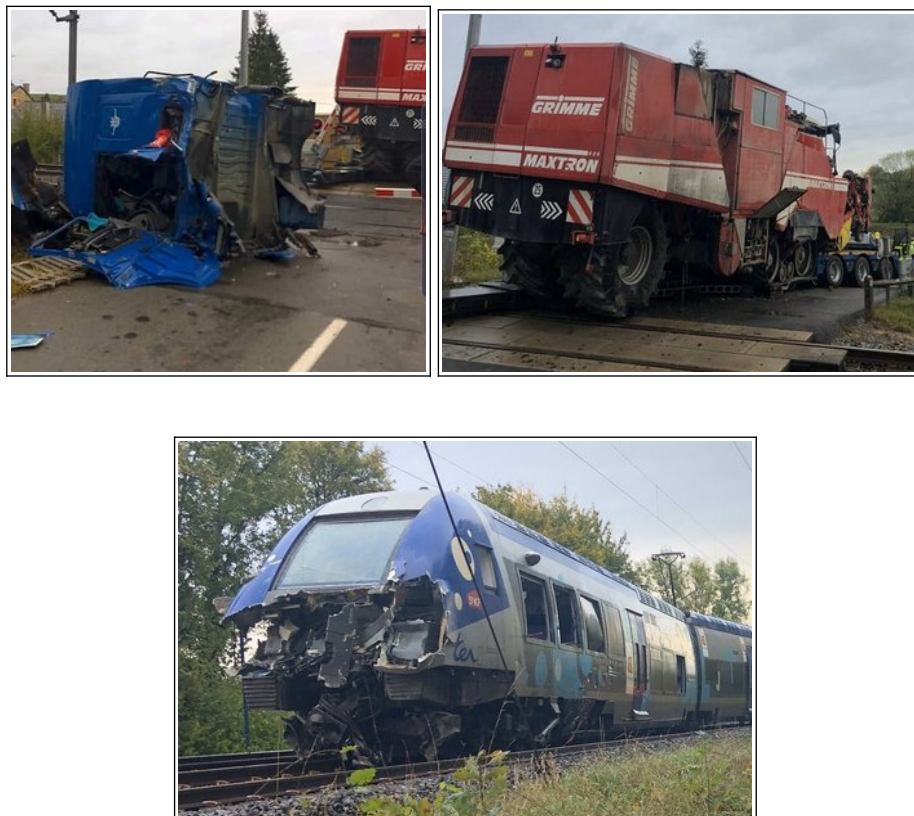
**Figure 4 : la cabine du tracteur, la machine agricole transportée et l'avant du train après l'accident**  
 photos SNCF

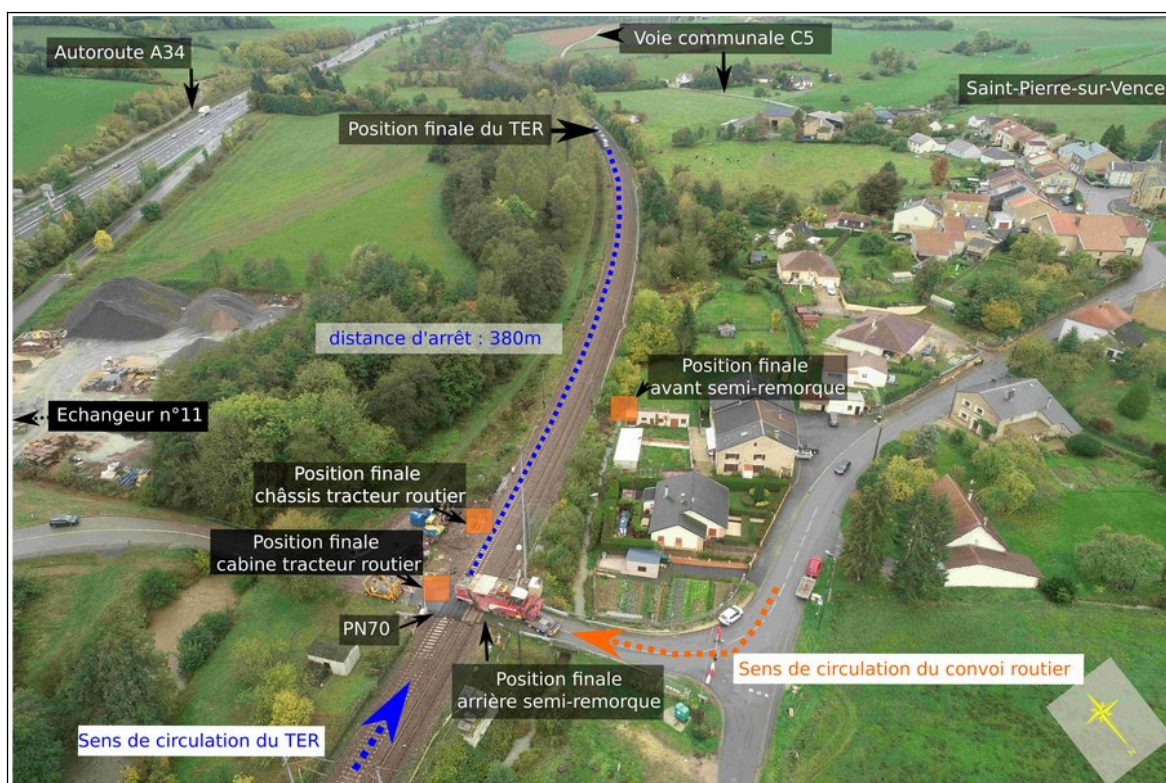
Sous le choc, la cabine et le châssis du poids lourd se sont désolidarisés et ont été projetés sur la gauche de la voie ferrée dans le sens de circulation du train, le châssis venant percuter un poteau supportant une caténaire. Le col de cygne, partie avant de la semi-remorque, s'est détaché de l'arrière de la semi-remorque. Il a été projeté plusieurs mètres en aval du passage à niveau, en contrebas du talus à droite dans un terrain d'un riverain. L'arrière de la semi-remorque, resté sur le passage à niveau, a légèrement pivoté et portait toujours l'engin agricole.

**Figure 13 : photo illustrant les positions finales du VL et du TER après le choc**  
image initiale Gendarmerie nationale, légendée BEA-TT

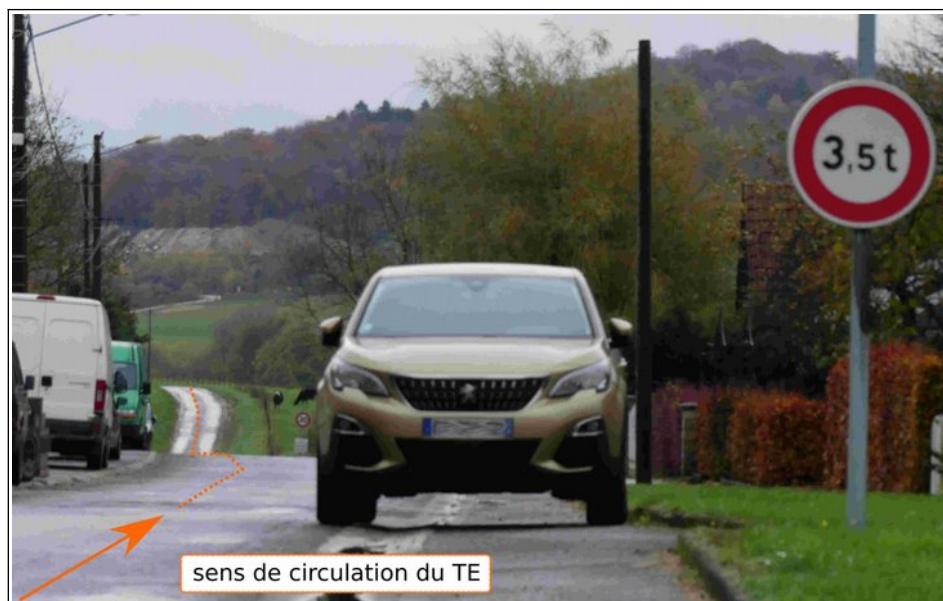
**Figure 14 : signalisation de police d'interdiction aux véhicules de plus de 3,5 tonnes sur la VC5**  
photo et légende BEA-TT

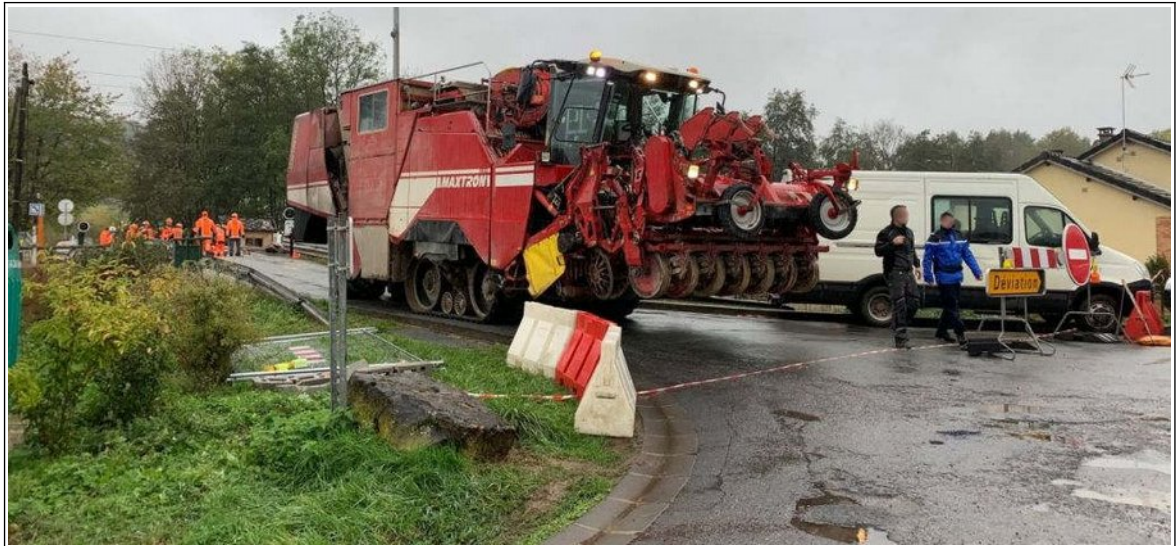
**Figure 18 : photo de la machine agricole quittant le PN n° 70 par ses propres moyens après la collision**  
*source Gendarmerie nationale*

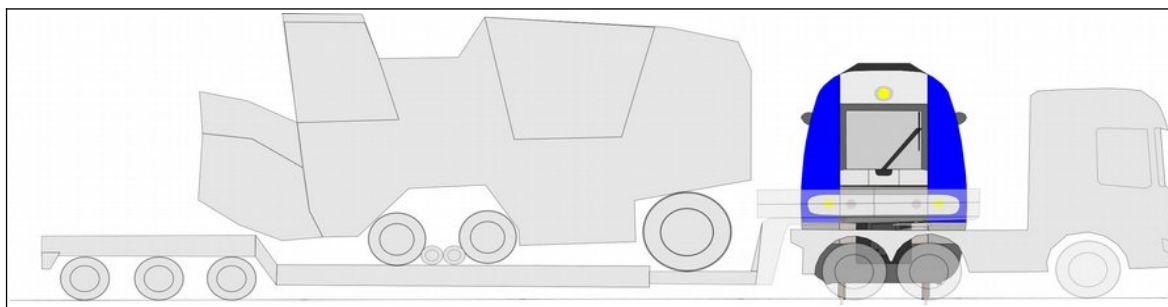
L'illustration suivante représente le convoi sur une route plate, alors que dans les faits, le convoi franchissait un PN dénivelé. Les trois essieux du tracteur étaient en aval du point haut, en descente, l'arrière de la semi-remorque était en amont du point haut et le train circulait dans une courbe, les voies étaient à des hauteurs différentes. Seul le positionnement longitudinal du convoi routier est ici fidèlement représenté.

**Figure 20 : vue de droite illustrative du positionnement longitudinal des véhicules au moment de la collision d'après les investigations**  
source BEA-TT

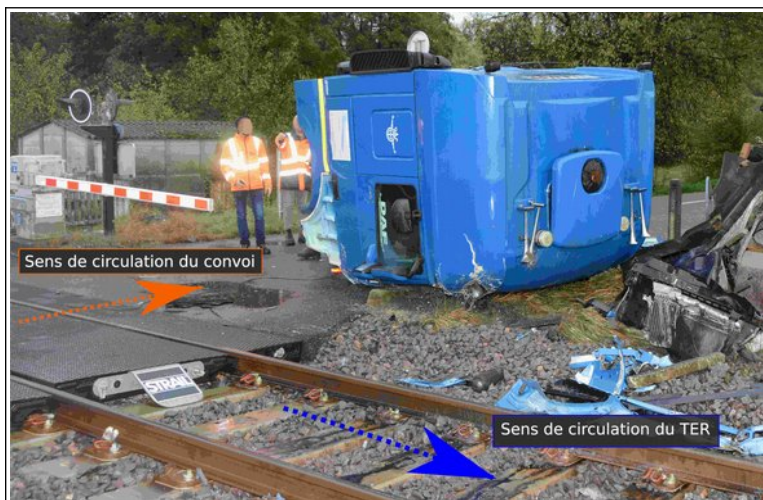
Le tracteur routier a subi d'importants dommages lors du choc. La cabine de conduite s'est détachée du châssis.

**Figure 21 : vue des dégâts sur la cabine du tracteur routier**  
photo Gendarmerie nationale, légendée BEA-TT

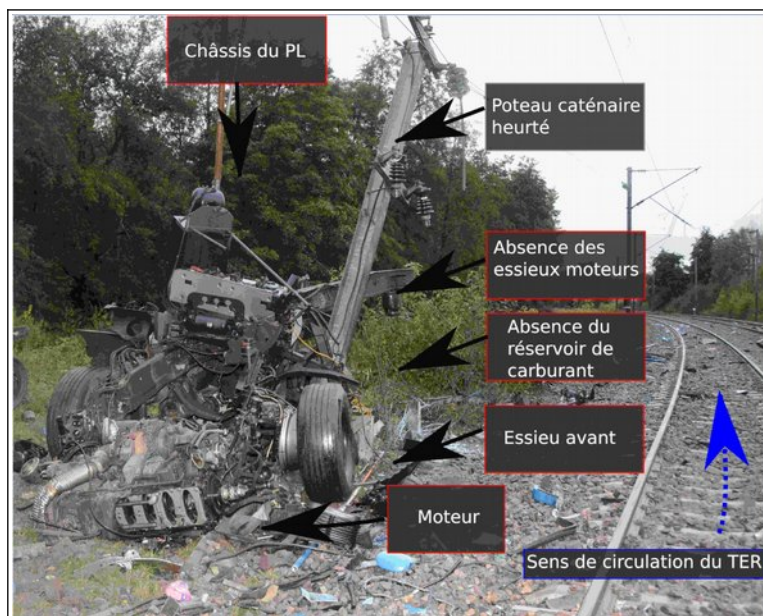
**Figure 22 : vue des dégâts sur le châssis du tracteur routier**  
photo Gendarmerie nationale, légendée BEA-TT

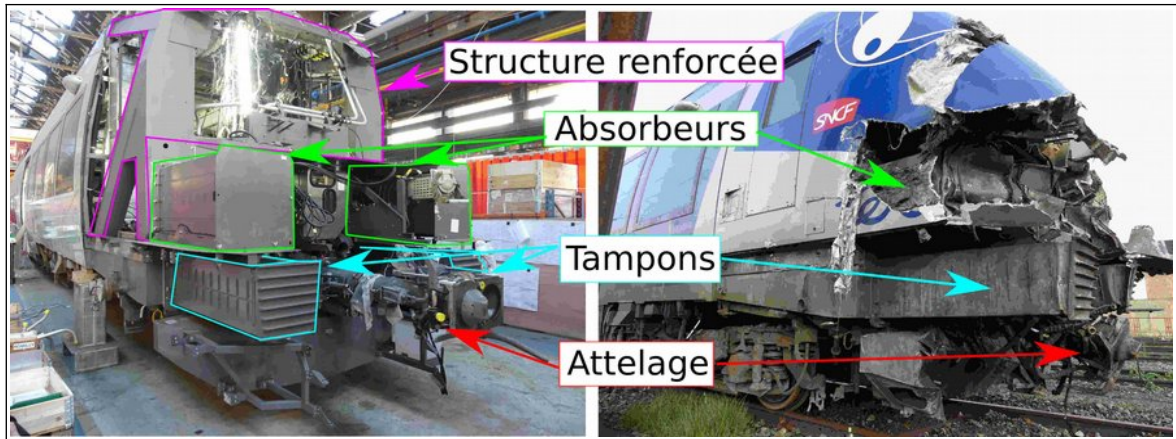
**Figure 30 : photo de l'avant d'une motrice équivalente et de la motrice accidentée**  
photos et légende BEA-TT

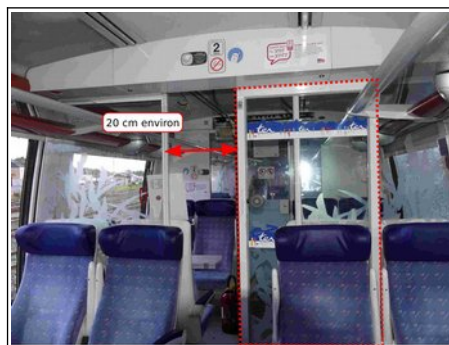
Plusieurs parois intérieures vitrées sont brisées. De nombreux morceaux de verre et d'autres matériaux sont au sol.

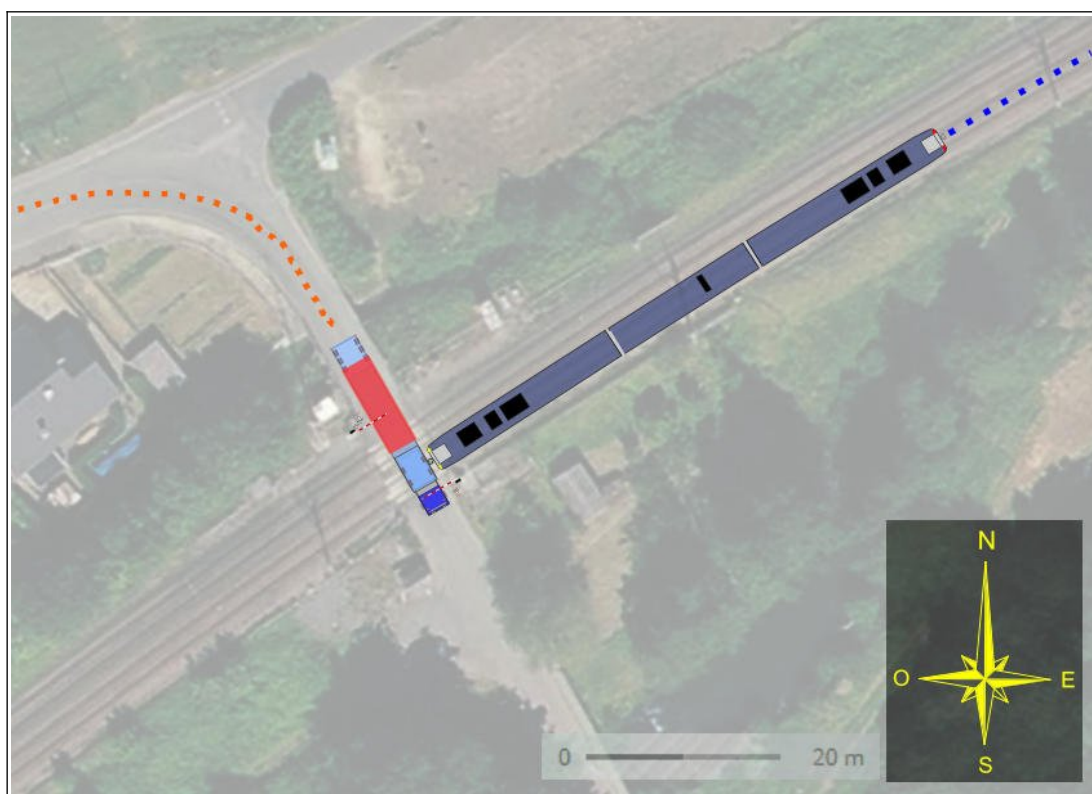
Le conducteur du poids lourd ne relevait que les suspensions des essieux arrière du tracteur et commençait à franchir le passage à niveau à basse vitesse. Au milieu des voies ferrées, il s'inquiétait que son convoi, à cause de la faible garde au sol de la semi-remorque surbaissée, ne fut bloqué. Bien qu'étant au milieu du PN, il décidait alors de descendre de sa cabine pour actionner tout d'abord les commandes des vérins hydrauliques situés à l'avant puis les commandes situées à l'arrière de la semi-remorque pour la relever.

**Figure 31 : schéma de la collision vue de dessus**  
source BEA-TT avec image aérienne Géoportail-IGN

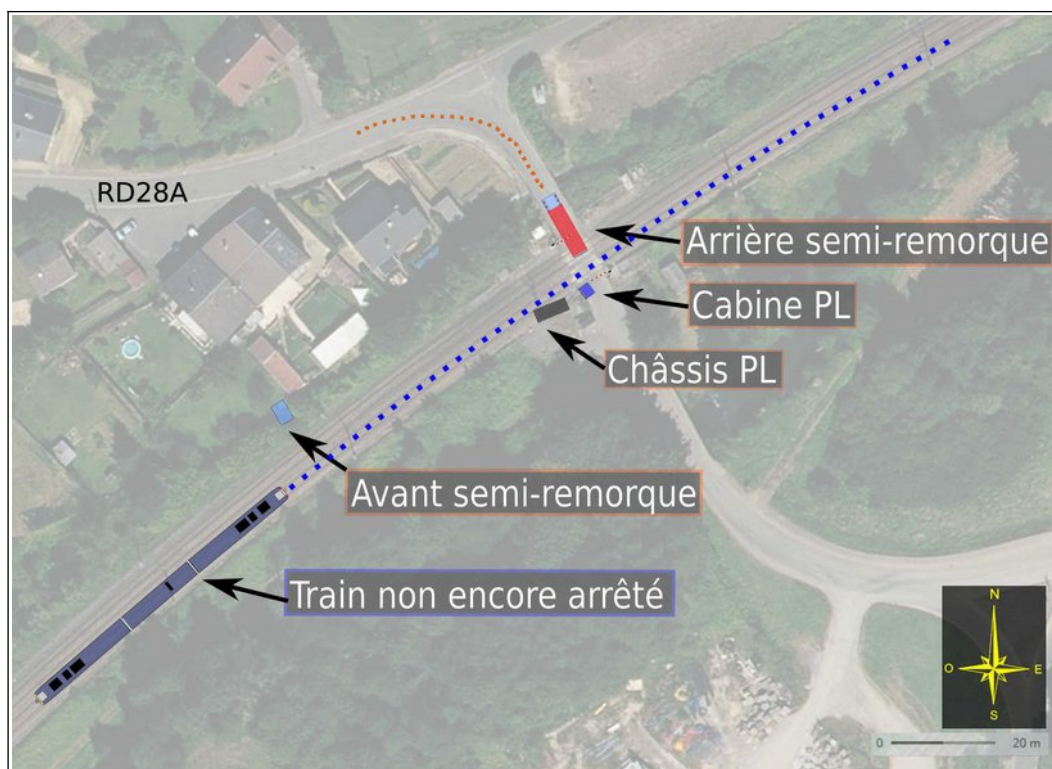
**Figure 32 : schéma illustratif de la vue de dessus de la situation juste après le choc**  
*source BEA-TT avec image aérienne Géoportail-IGN*

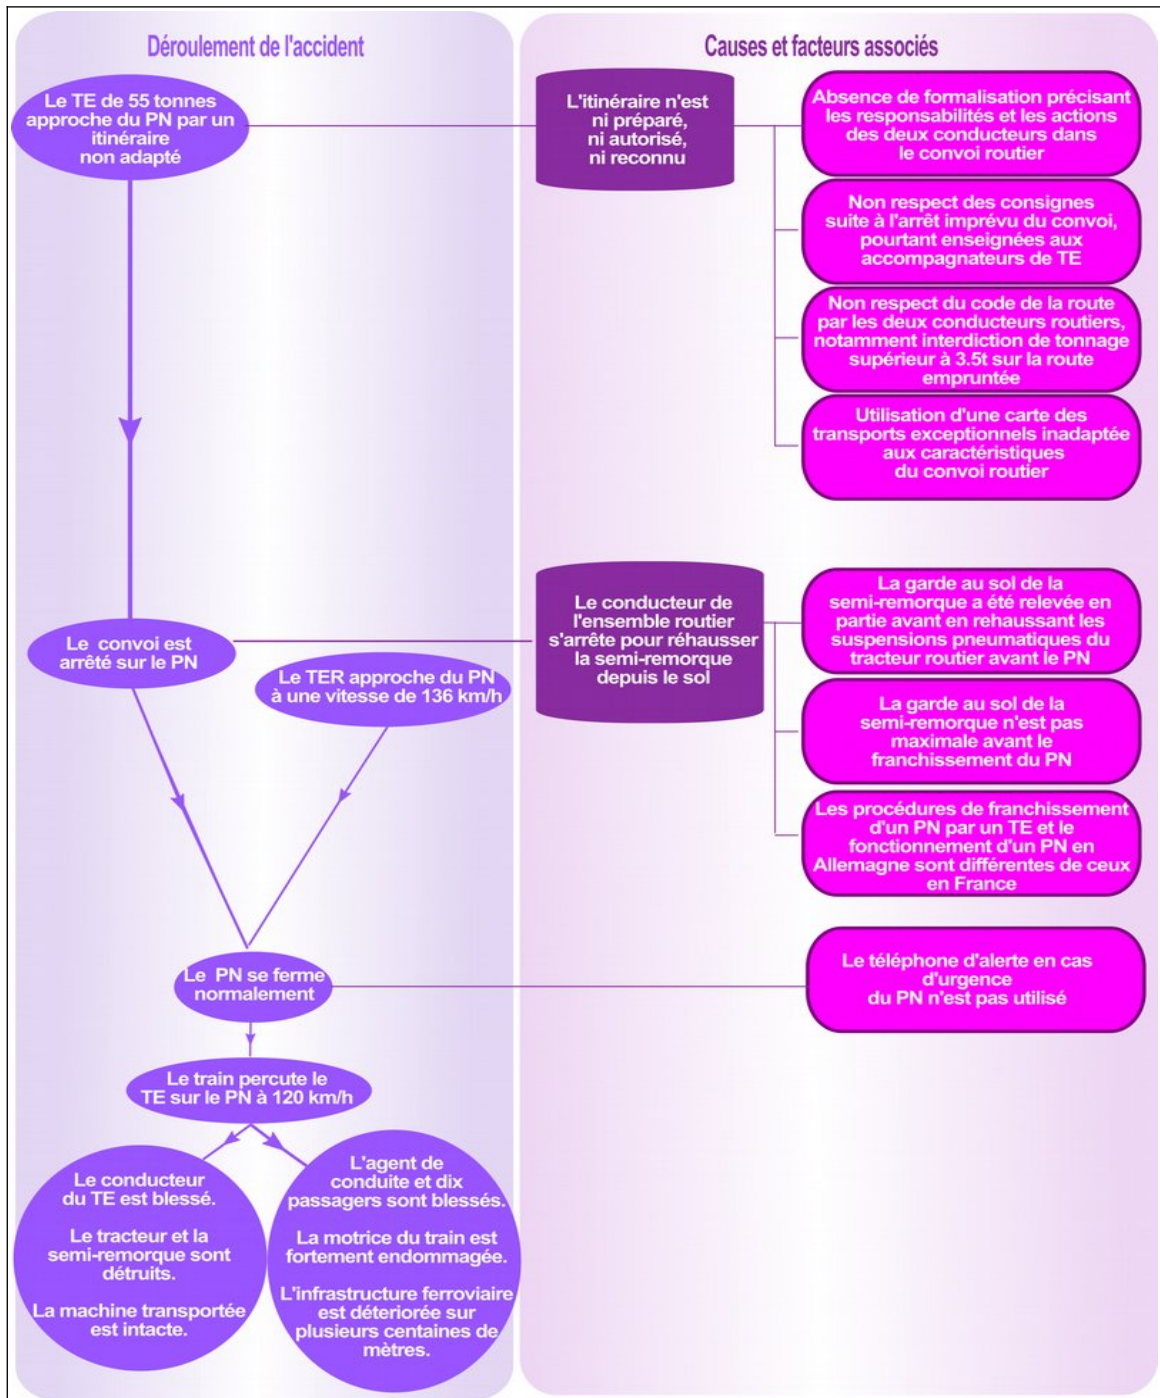
Figure 33 : schéma des causes et des facteurs associés  
source BEA-TT

**La cause directe de l'accident est l'arrêt du convoi exceptionnel surbaissé sur le passage à niveau par son conducteur afin qu'il descende de sa cabine et manœuvre les systèmes hydrauliques de la semi-remorque pour augmenter la garde au sol du convoi.**
