**RAPPORT
D'ENQUÊTE TECHNIQUE**
**sur le déraillement d'un TGV
sur la ligne à grande vitesse
Est européenne
le 5 mars 2020
à Ingenheim (Bas-Rhin)**

Janvier 2022

Affaire n° BEATT-2020-03

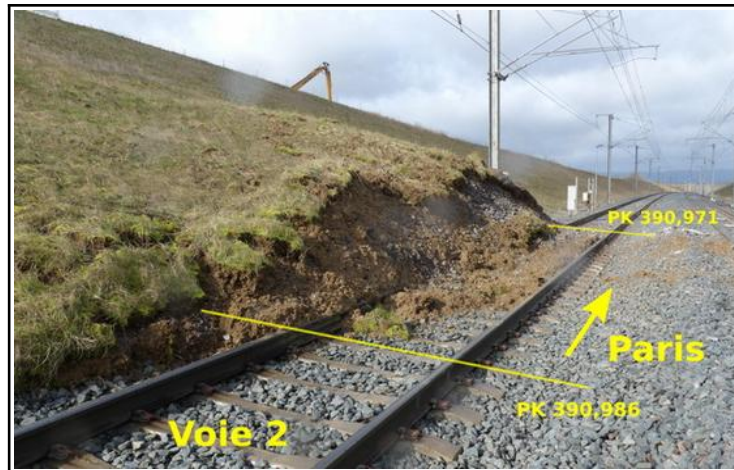
L'origine du déraillement est un bourrelet de terre situé au PK 390,980, constituant le pied de l'effondrement du talus latéral à la voie. Le monticule de terre recouvrant la voie n'est qu'une fraction de l'effondrement général du talus. Sa longueur est de 15 mètres, localisée à l'extrémité ouest de l'effondrement (vers Paris), précisément du **PK 390,986** au **PK 390,971**. Le volume de matériau ayant encombré la voie avant le passage du TGV 2350 peut être estimé à 15 m³, soit une masse d'environ 25 tonnes.

Figure 19 : vue rapprochée du dépôt encombrant la voie

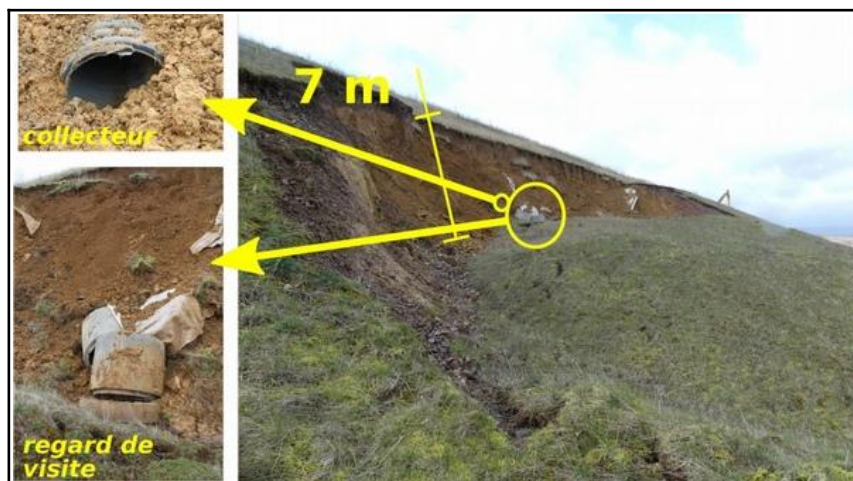
Lors des premières constatations, le lendemain du glissement, aucune arrivée d'eau significative n'est apparente à la surface du décrochement qui a mis à nu le sol en place. Aucun écoulement n'est observé dans le drain à cet endroit. Lorsque l'on se déporte aux débouchés des drains de part et d'autre du déblai, aucune arrivée d'eau n'est visible pour les deux risbermes (inférieure et supérieure) du côté de Strasbourg. Des circulations d'eau sont observables pour les débouchés du côté de Paris.

Figure 21 : vue du sommet du glissement

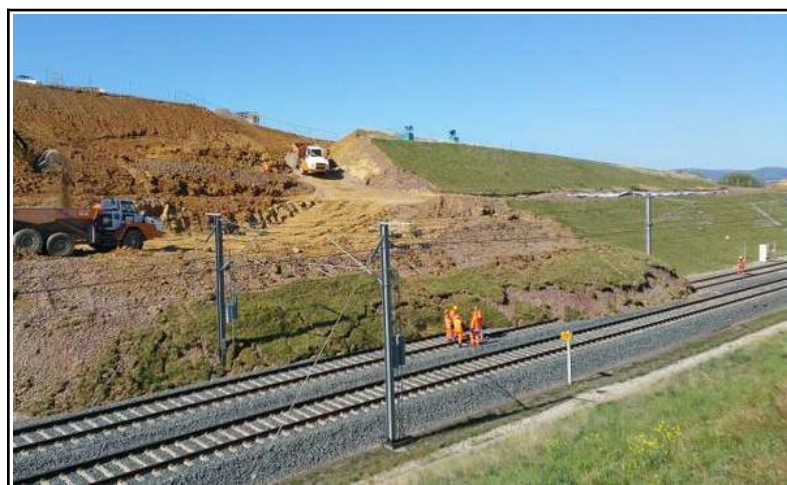
Dans les heures qui ont suivi l'accident, le glissement a continué une lente progression vers les voies, observée par les enquêteurs. Mi-avril, cette progression atteignait la voie 1 (voir figure ci-dessous). Toutefois à cette date, les travaux de terrassement du talus étaient en cours et ont pu contribuer à des mouvements de terre conduisant à cette situation.

Figure 22 : progression du glissement mi-avril

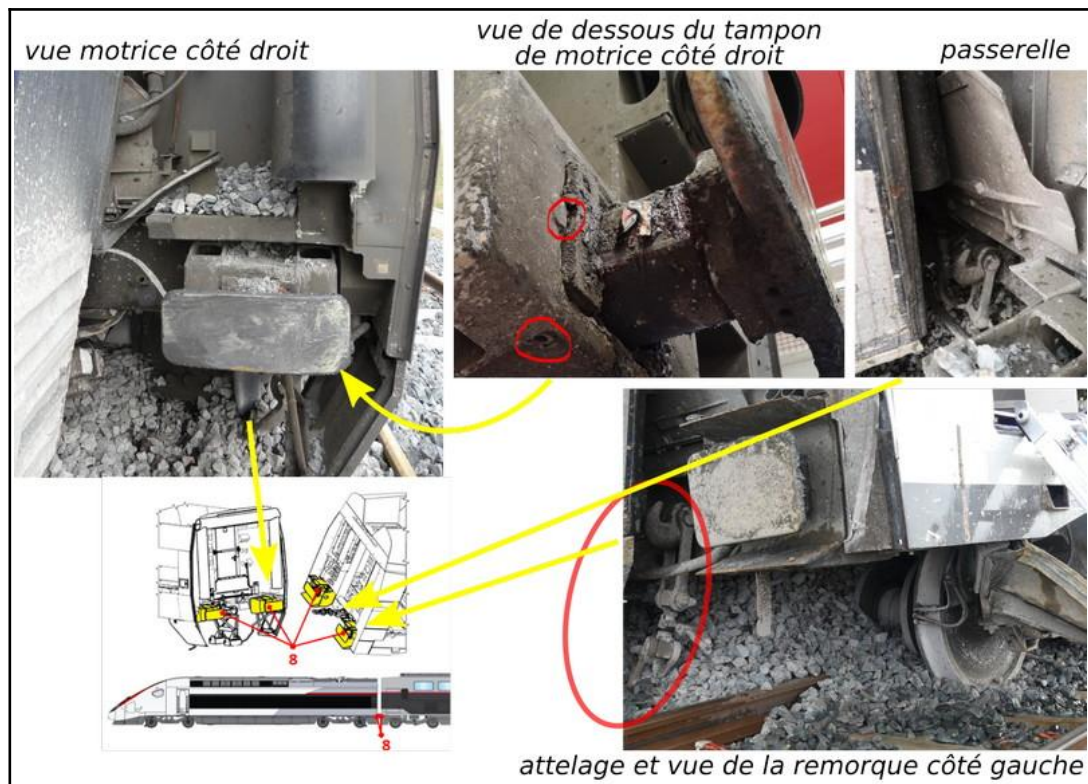
- > enfoncement léger, sur le côté droit seulement, des deux tampons de choc compressibles de la motrice et de la rame (perte de l'indicateur fusible et sectionnement de rivets) ;
- > enfoncements localisés du cadre de fixation des bourrelets de la motrice ;
- > rupture du crochet d'attelage ;
- > passerelle d'intercirculation hors service.

Figure 24 : dommages à la liaison motrice M1 – remorque R1

Il s'est produit un placage de la motrice contre la première remorque R1, principalement retenu par les tampons anti-chocs situés du côté droit, puis une rupture d'attelage par décalage transversal entre la motrice et la remorque.

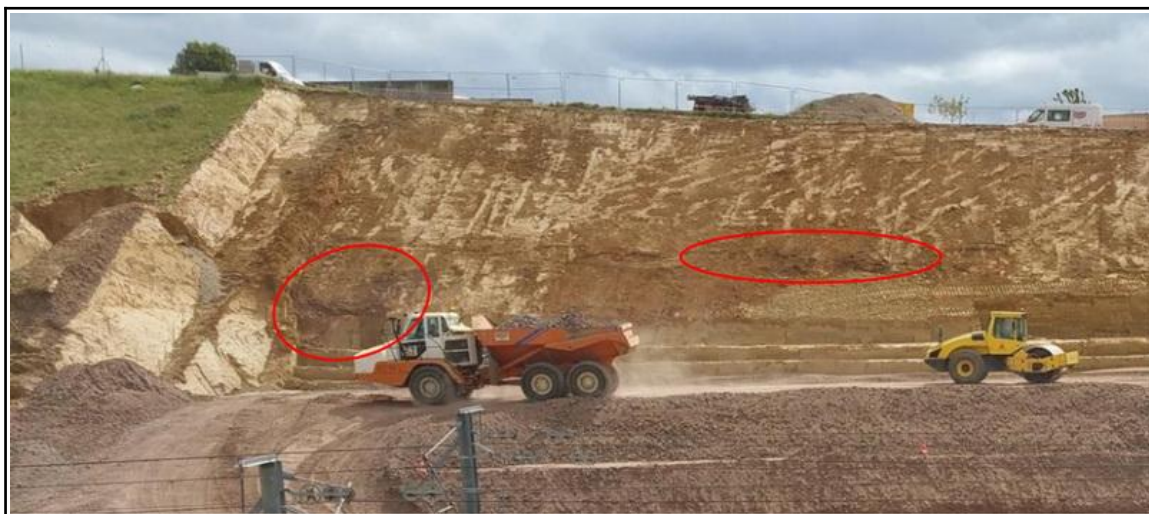
Figure 41 : suintements entre loess et argiles (photo SNCF Réseau le 29/04/20)

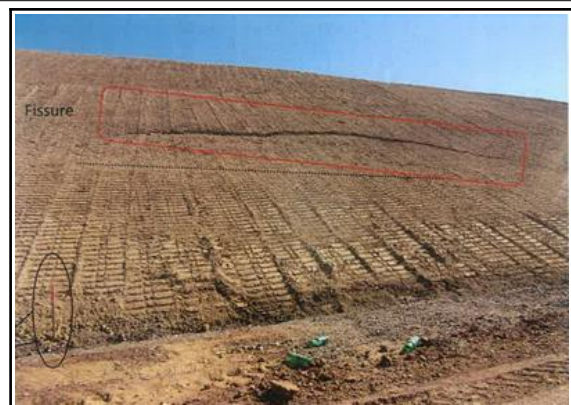
La figure ci-contre montre la fissure en crête du glissement.

Figure 53 : 4^e glissement

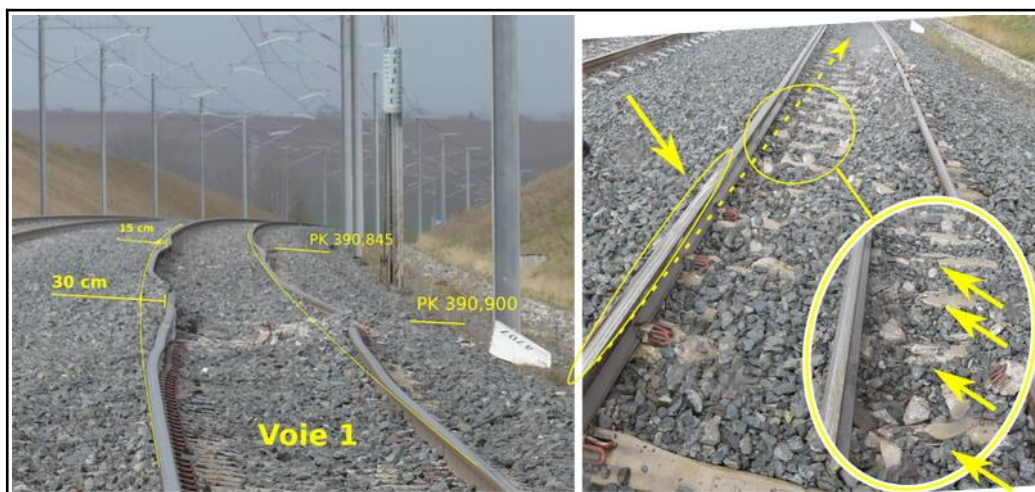
Figure 62 : vue de la déformation de la voie 1 et détail des impacts en voie
