**RAPPORT  
D'ENQUÊTE TECHNIQUE**  
**sur le déraillement d'un train de fret  
de transport d'eau minérale  
survenu le 17 septembre 2020  
à Corbonod (01)**

**Février 2023**

Organisme auteur : Bureau d'Enquêtes sur les Accidents de Transport Terrestre (BEA-TT)

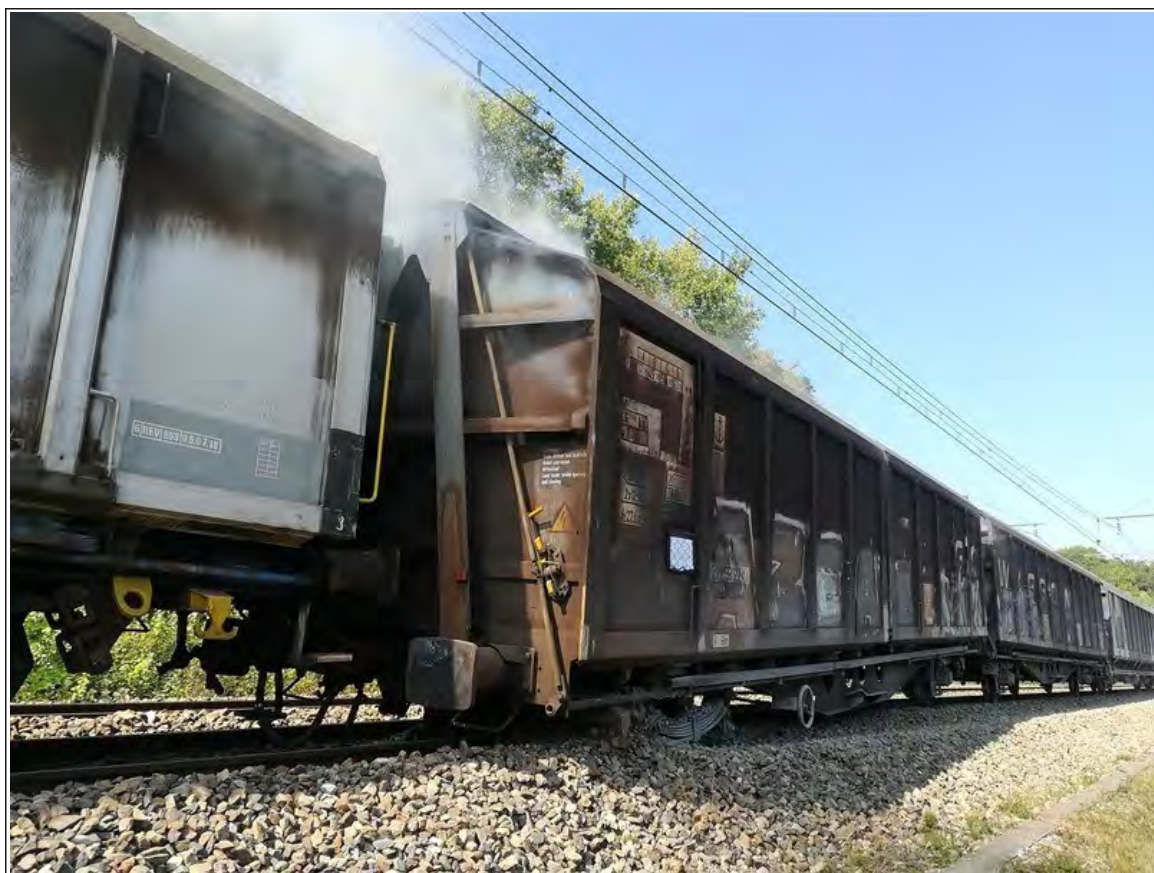
Figure 1 - le cinquième wagon ayant déraillé (photo du conducteur)

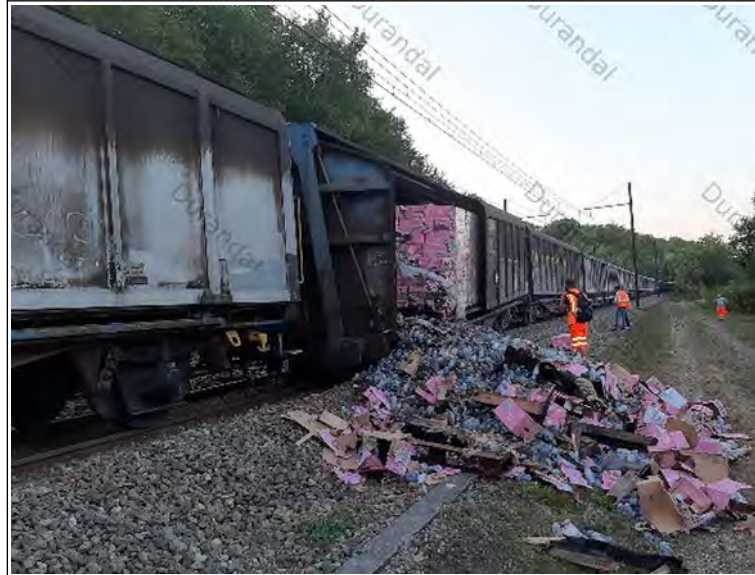
Avant de passer en revue les dommages constatés sur le wagon accidenté, 5<sup>e</sup> du convoi, citons que son chargement a été pour grande partie détruit en raison de l'incendie et de l'intervention d'extinction qui a suivi.

Figure 17 - les dommages au chargement (photo SNCF)

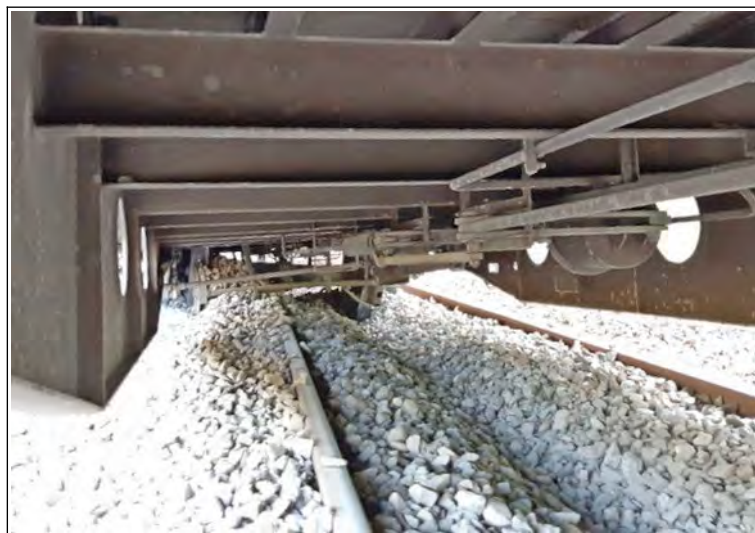
Juste après l'arrêt du train, il peut être constaté que l'essieu avant du wagon a déraillé. Les roues sont enfoncées dans le ballast et elles ont ripé dedans. Cet essieu, ainsi que l'avant du wagon qui le chevauche, sont décalés d'environ 80 cm vers la gauche de la voie.

Figure 18 - position de l'essieu sous le wagon (photo SNCF)

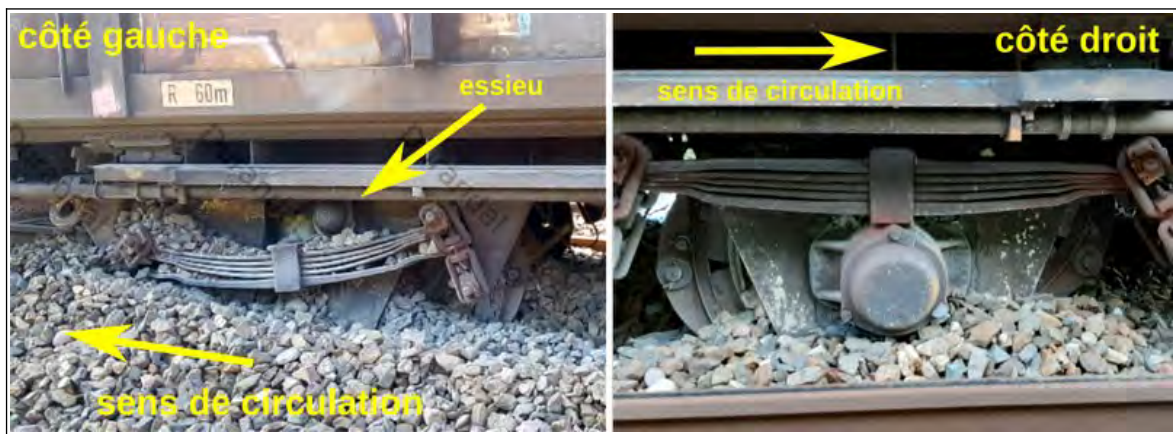
Du côté droit, la boîte d'essieu est intègre (vue droite ci-après). Elle maintient toujours l'essieu au wagon. Du côté gauche, **la boîte d'essieu est absente** (vue gauche). Le châssis du wagon est écrasé sur la roue, bloquant et maintenant celle-ci, tout en l'enfonçant dans la voie. Le maintien de l'essieu, tandis que le train avançait, a contribué au labourage de la voie, à la fois au centre des rails par la roue droite, et latéralement en haut de banquette par la roue gauche.

**Figure 19 - essieu ayant déraillé, vu côté gauche et côté droit** (photos SNCF)  
 (on remarque à gauche la boîte d'essieu absente,  
 et à droite les lames de suspension du wagon en bonne position sur la boîte intègre)

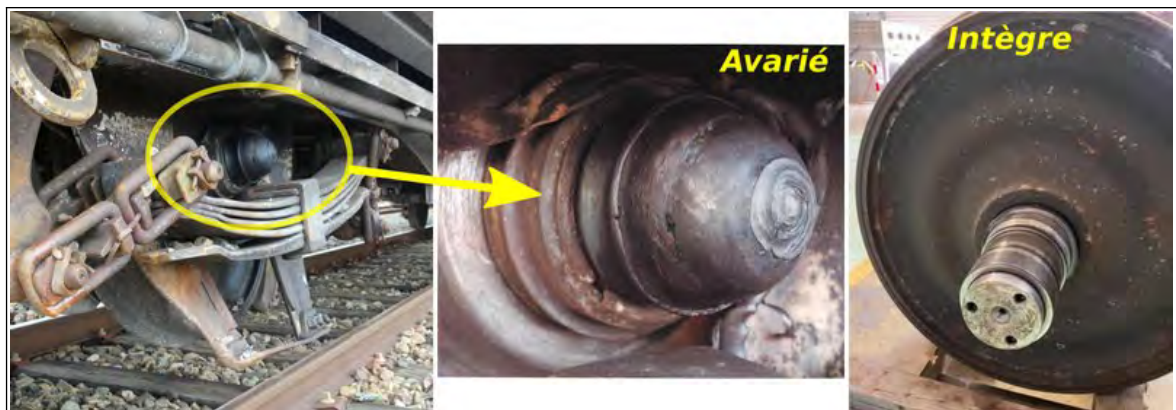
L'extrémité gauche de l'essieu, celle qui n'a plus de boîte, n'a pas de fusée non plus. Celle-ci a rompu. La figure ci-dessous montre le moignon constitué par la rupture, avec par comparaison en vis-à-vis (à droite), la fusée à l'autre extrémité restée intègre après le démontage de la boîte en atelier. L'observation du faciès de rupture permet de conclure que le matériau a cédé par surchauffe.

**Figure 20 - fusée rompue (vues gauches) et fusée intègre (vue droite)** (photos BEA-TT)

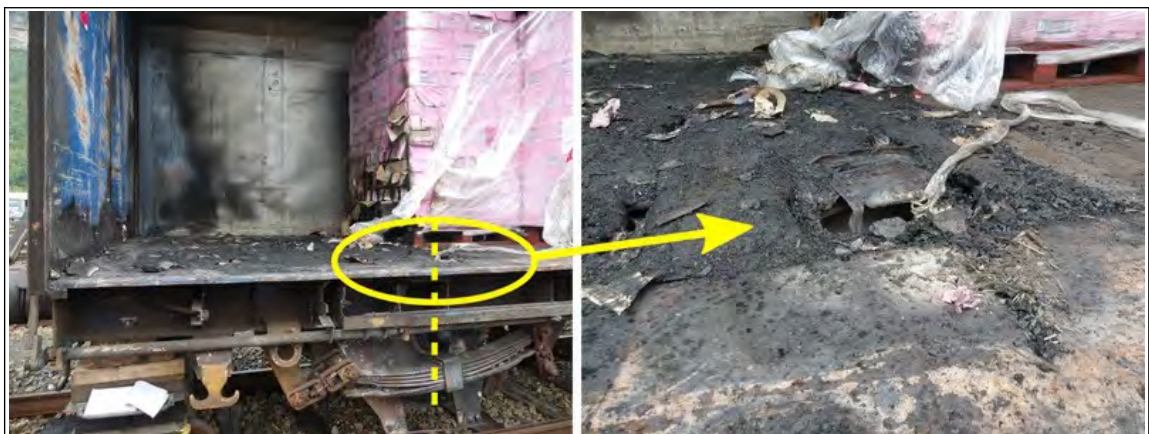
L'examen du plateau de support du chargement à l'intérieur du wagon montre, côté gauche, à l'aplomb de la roue à la boîte d'essieu avariée, une perforation localisée du bois du plateau, avec découpe de l'ossature métallique le supportant.

**Figure 21 - vue de la zone perforée du plateau à l'intérieur du wagon** (photos BEA-TT)

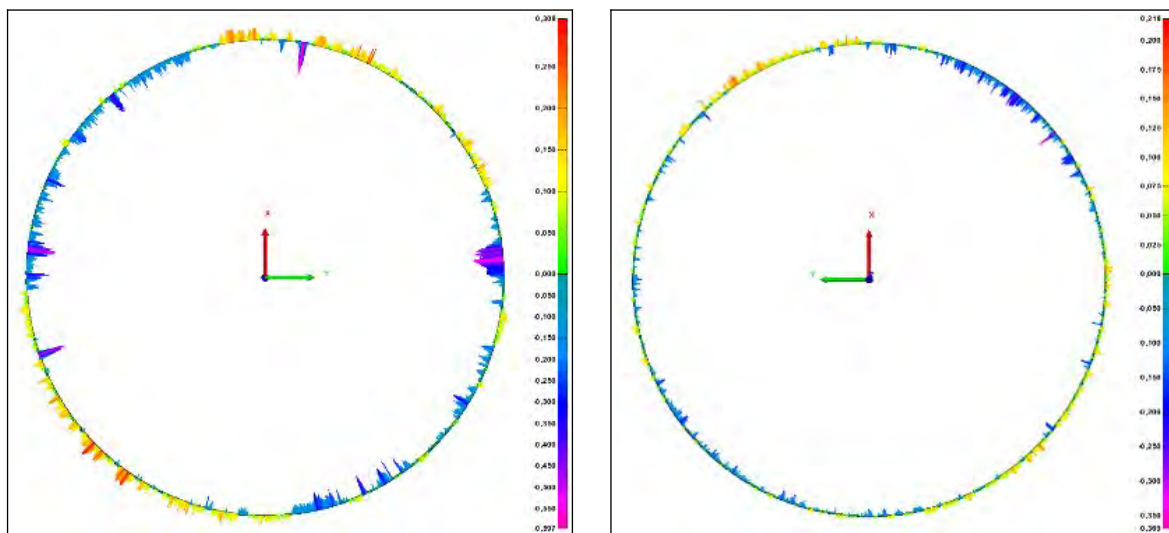
L'essieu ayant déraillé a fait l'objet, à la suite de l'accident, d'un relevé métrologique à la recherche de défauts majeurs sur les roues gauche et droite qui ont déraillé. Le relevé a été fait par scanner, dans le cadre de l'expertise judiciaire relative à l'accident, au Centre technique des industries mécaniques (CETIM) à Senlis. Il n'a pas été noté de déformation importante sinon une très légère ovalisation des roues. La variation de cylindricité de la bande de roulement déduite de la mesure du scanner est de 0,5 mm sur la roue gauche et de 0,2 mm sur la roue droite. Un défaut n'est considéré qu'à partir de 0,5 mm (selon le référentiel de maintenance VPI). Il est à noter que cette mesure est postérieure au déraillement, et donc sur des roues ayant subi les effets de leur circulation dans le ballast sur 2,6 km.

Figure 22 - défaut de forme (en mm) sur les roues (dossier judiciaire)

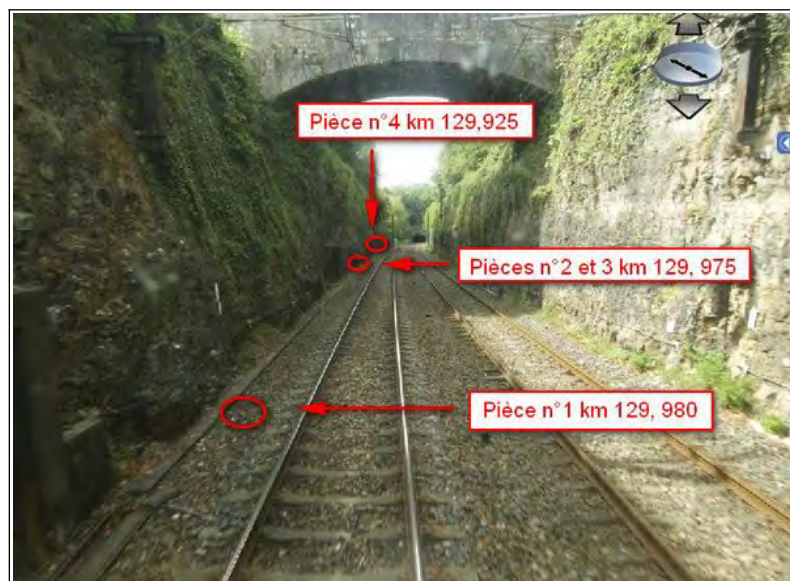
Dès la survenue de l'accident, les agents en charge de l'entretien des voies ont retrouvé sur l'itinéraire parcouru par le train, plusieurs pièces manquantes du wagon accidenté. Les plus importantes sont au nombre de quatre, et sont réparties sur une centaine de mètres au PK 129,9, soit **7 km** en amont du point de déraillement.

Figure 23 - localisation des pièces retrouvées en voie (au PK 129,9) (source SNCF Réseau)

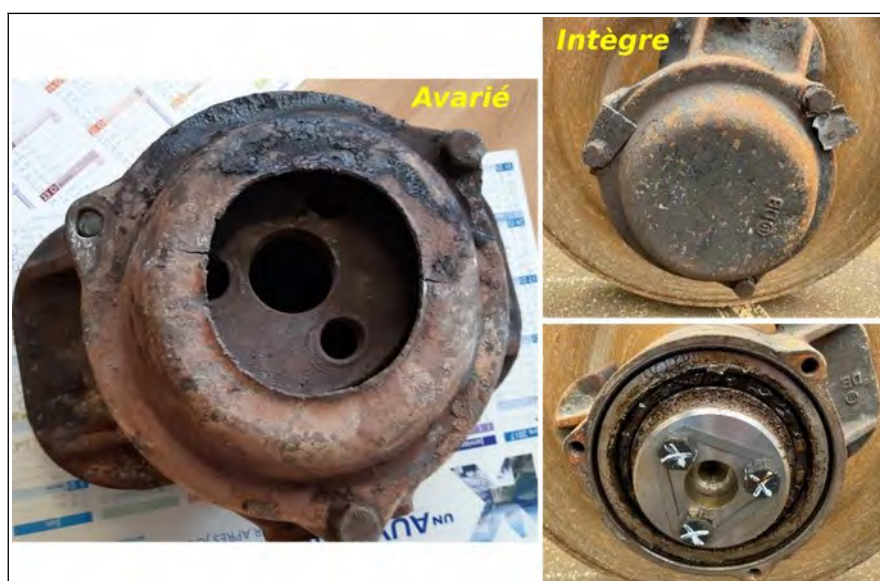
La **pièce n° 2** est la **boîte d'essieu manquante**. Cette boîte présente un « trépanage » de son couvercle. Il s'agit d'une découpe de forme circulaire. Pour bien la visualiser, la figure ci-dessous montre à gauche la boîte retrouvée trépanée, et à droite la boîte intégrée située à l'autre extrémité de l'essieu en vis-à-vis, avec et sans couvercle. La boîte avariée présente les traces d'un fort échauffement (peinture écaillée, corrosion avancée).

Figure 24 - boîte retrouvée et la boîte intégrée avec et sans couvercle (dossier judiciaire)

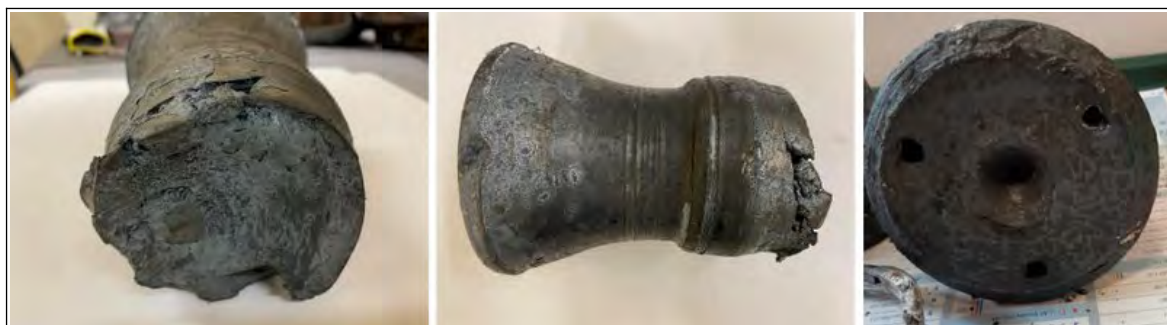
La **pièce n° 3** retrouvée (vue ci-dessous) est l'extrémité de la fusée rompue. Celle-ci présente un aspect de rupture par échauffement, tout comme la partie qui lui était raccordée sur l'essieu (voir pour mémoire la Figure 20).

Figure 25 - extrémité de la fusée retrouvée en voie (dossier judiciaire)

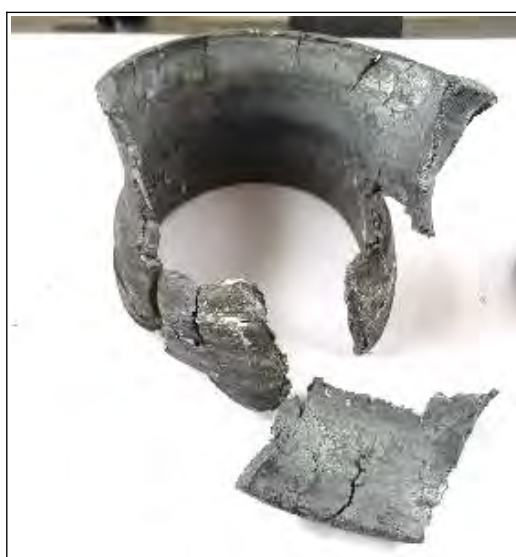
La **pièce n° 4** est un élément de roulement, à savoir la bague intérieure du roulement externe<sup>6</sup>. Son aspect bleui et sa déformation montre que l'acier a atteint une température de surchauffe élevée et a été soumis à de fortes contraintes mécaniques.

Figure 26 - bague intérieure du roulement retrouvée en voie (dossier judiciaire)

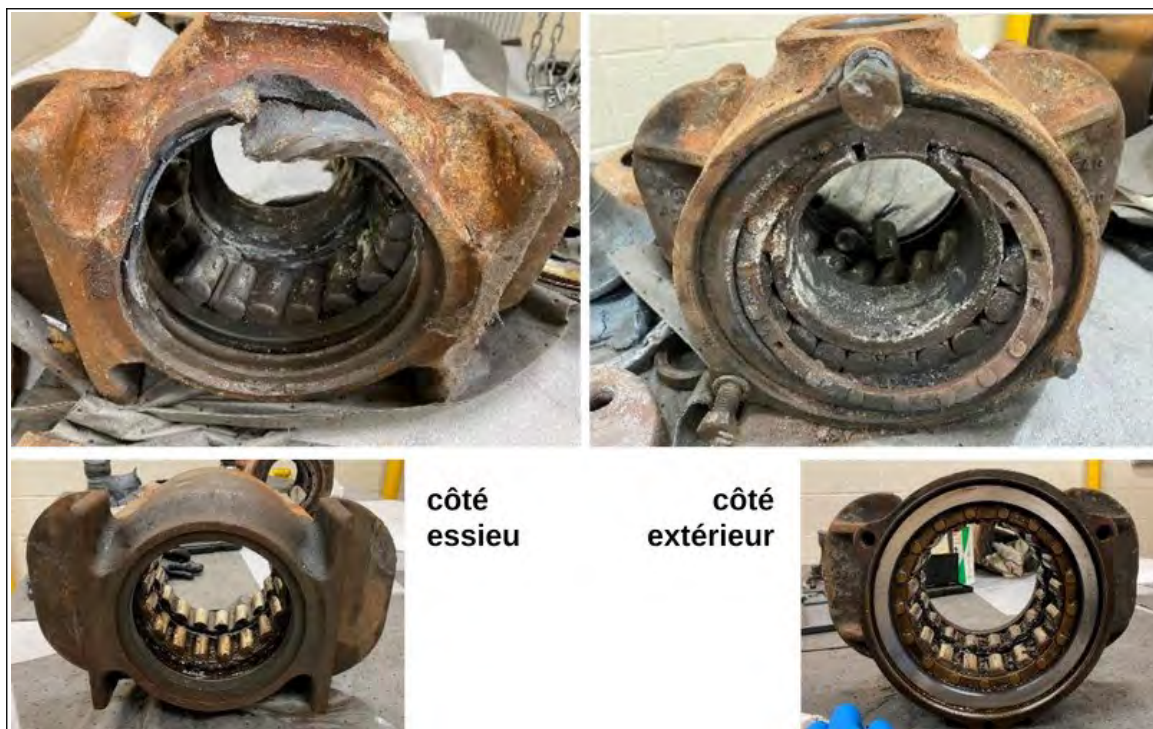
La vue ci-après montre le corps de la boîte tombée vu de dos (côté essieu – vue gauche en haut), ainsi que vu du côté extérieur après enlèvement du couvercle trépané (vue droite en haut). Les éléments (cage, rouleaux et bagues) sont particulièrement dégradés. Les rouleaux du roulement apparaissent bloqués et présentent des méplats (voir détail en Figure 28). L'ensemble présente un aspect surchauffé. La température atteinte peut être évaluée à 900 °C, température de ramollissement de l'acier. Les mêmes éléments de la boîte intègre située en vis-à-vis sont visualisés en dessous, après leur démontage, pour comparaison.

Figure 27 - intérieur en haut, de la boîte tombée et, en bas, de la boîte intègre (côté essieu à gauche, et côté extérieur à droite) (dossier judiciaire)

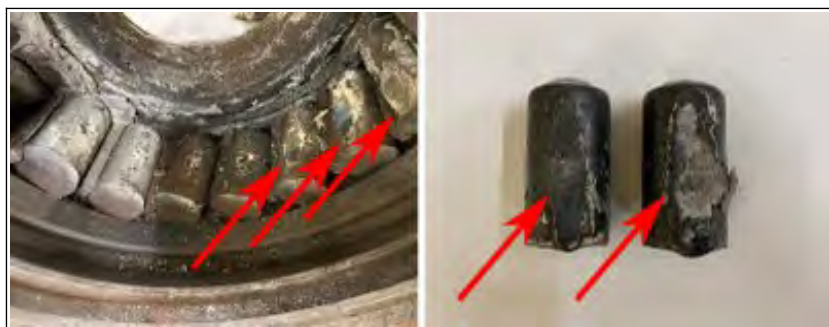
Figure 28 -  
état des rouleaux  
du roulement et méplats  
(dossier judiciaire)

Ces éléments donnent une nouvelle indication précise concernant le scénario de l'accident, à la suite du désempilage du roulement mis en évidence précédemment : le roulement a perdu sa mobilité. La rotation de l'essieu ne s'est maintenue qu'au prix d'une friction de la fusée et de la bague intérieure sur les rouleaux, accompagnée d'un échauffement des pièces. Cet échauffement, qui a atteint 900 °C, a conduit à la rupture de la fusée.

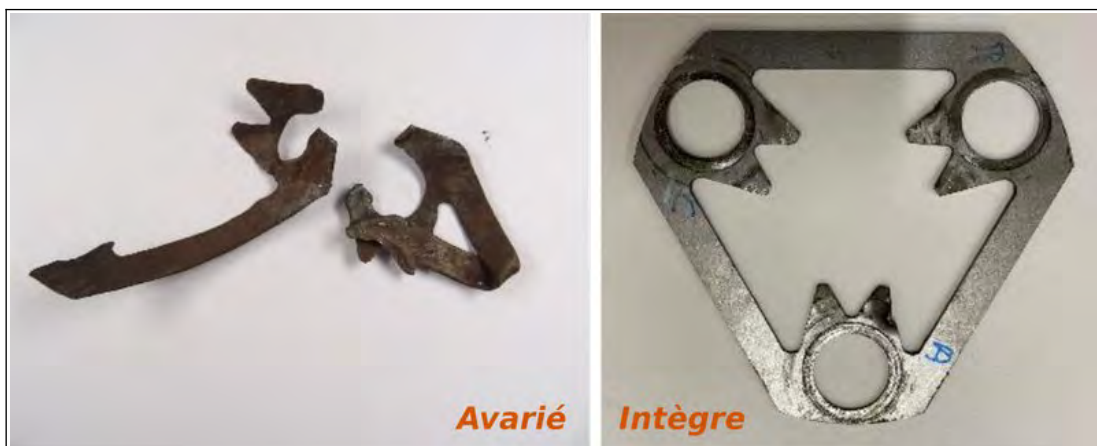
Un dernier élément, retrouvé à l'intérieur de la boîte d'essieu tombée, est la tôle frein de vis, initialement posée au montage du roulement. Il s'agit d'une tôle de type « SNCF » (voir Figure 15). La vue de gauche donne la tôle retrouvée dans un état fortement dégradé, notamment par la forte montée en température. La vue de droite donne son équivalent côté intègre en comparaison.

**Figure 29 - tôle frein-de-vis (côté avarié et face externe côté intègre)** (dossier judiciaire)

- Sur la tôle intègre, on remarque l'empreinte très marquée qui a été exercée par une mise en tension de vis (cercles bien visibles). Cette empreinte conduit à avoir une morsure de la tôle sur toute la section participant à la rigidité de la tôle. Sur un second plan, les rabats (qui sont remis à plat sur la photo), par leur forme de pointe, ne présentent aussi qu'une surface d'appui réduite sur le flanc de vis.
- Sur la tôle avariée, l'état de dégradation est élevé. Aucun des orifices accueillant les vis n'est resté fermé et les rabats sont à plat. Il est toutefois difficile de dire si cet état est un résultat du desserrement des vis (raclement des vis sur la tôle), ou s'il préexistait et aurait pu contribuer à un mauvais maintien des vis.

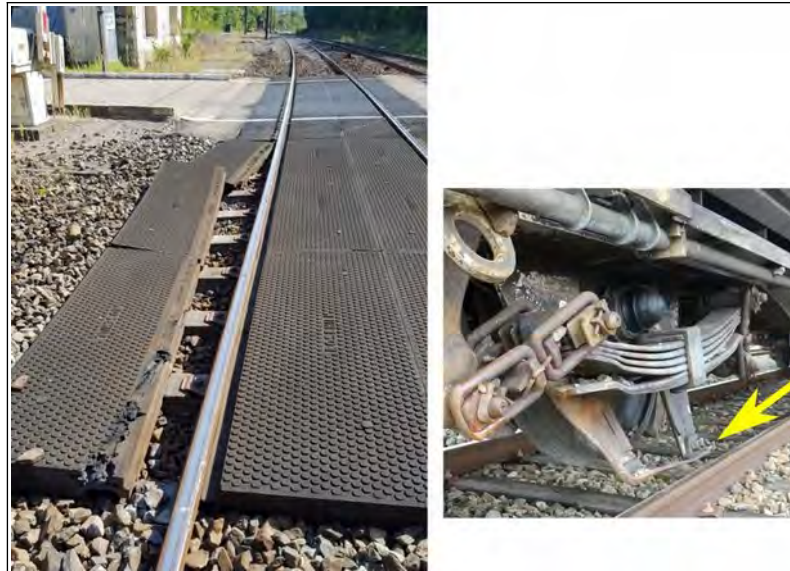
Figure 30 - choc sur le PN 75 et pièce du wagon ayant pu le heurter (photo BEA-TT)

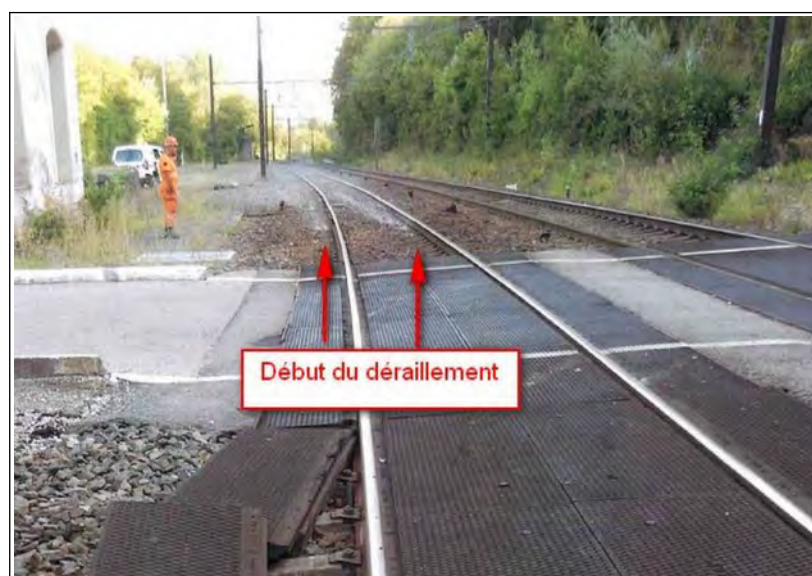
Le déraillement s'est opéré plus loin, quelques mètres après le passage à niveau.

Figure 31 - le point de déraillement immédiatement après le PN 75 (photo SNCF Réseau)

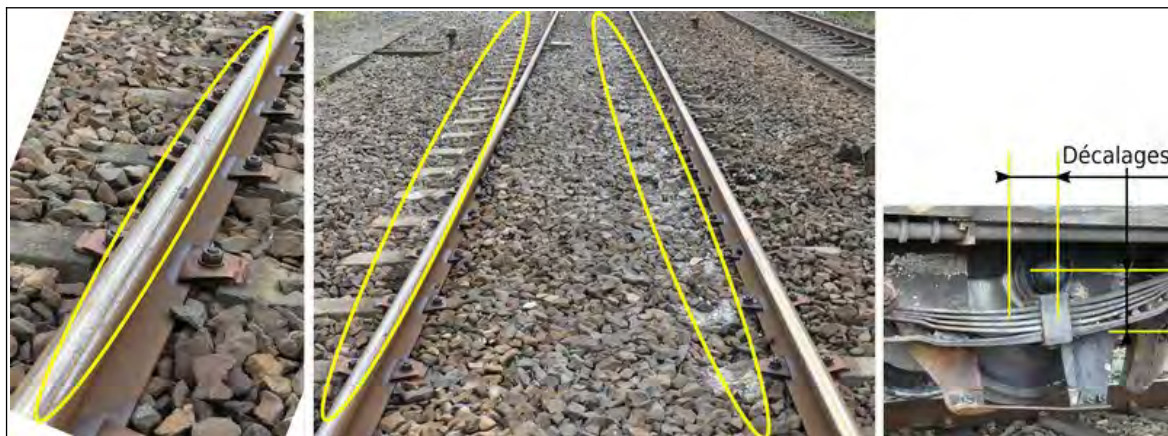
Selon un phénomène a priori indépendant du choc précédent, il peut être identifié, à l'observation des traces, une montée de la roue gauche sur le rail gauche (figure ci-dessous à gauche).

**Figure 32 - traces de montée de roue et sortie de l'essieu des rails** (photo BEA-TT)

- Une certaine liberté de mouvement vertical de la roue, celle-ci n'étant plus reliée à une boîte d'essieu.
- Un léger pivotement de l'essieu vers l'arrière (rotation autour d'un axe vertical), tel que l'on peut l'observer ci-dessus sur la vue droite : le moignon de la fusée marque un premier décalage horizontal vers l'arrière, s'enfonçant dans l'oreille arrière. Le décalage a vraisemblablement commencé dès la rupture de fusée, 7 km avant le déraillement. Il s'est ensuite accentué avant et après le déraillement, jusqu'à l'arrêt du wagon. En toute vraisemblance, le biais de l'essieu augmentant progressivement, la roue a fini par monter sur le rail.

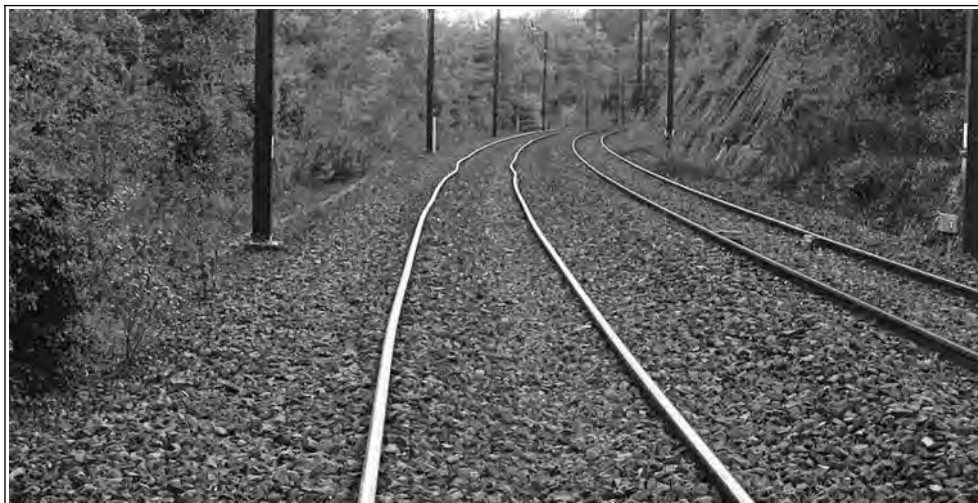
À la suite de la zone de déraillement, la voie présente des dommages importants, la rendant impropre à l'emploi.

**Figure 33 - état de la voie après le déraillement** (*dossier judiciaire*)

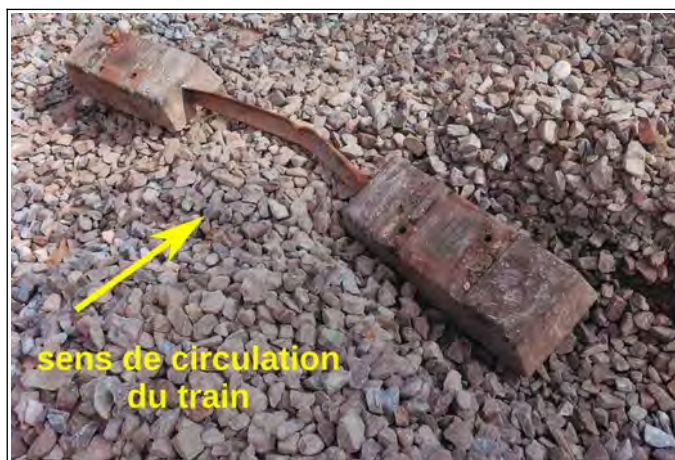
Sur cette suite de l'itinéraire, la voie est constituée de traverses béton sur les cinquante premiers mètres après le PN, et de traverses « bi-blocs » avec entretoise métallique ensuite. Les entretoises métalliques de ces traverses ont été pliées en « chevron », avec une pointe dans le sens de la marche du train. Cette pliure résulte de leur percussion par la roue droite qui roulait dans le ballast entre les rails après avoir déraillé. Les traverses sont toutes ruinées sur 2,6 km.

**Figure 34 - traverse bi-bloc extraite de la voie** (*dossier judiciaire*)

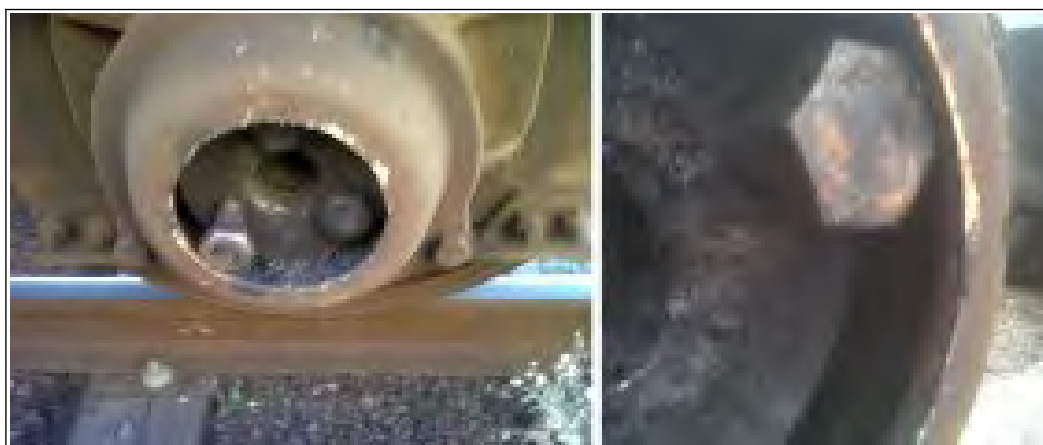
**Figure 38 - vues de la boîte trépanée constatée le 9 octobre 2012** (source DB Cargo France)

- desserrage de vis, consécutif à une perte de tension dans la vis ;
- fissuration du frein de vis sous tête de vis due aux vibrations ;
- dévissage de la vis sous l'effet principal des vibrations ;
- se dévissant, la vis vient au contact du couvercle et l'usine jusqu'au trépanage.

La mise en œuvre d'un mode opératoire inapproprié de serrage des vis de chapeau de fusée, avec visseuse électrique depuis septembre 2011, était identifié par l'entreprise comme cause racine principale des deux voire trois premiers incidents. De plus, il était pointé qu'à la connaissance des experts, ces trépanages de couvercle ne concernaient que les boîtes d'essieu à roulements à rouleaux cylindriques, à la différence des boîtes à rouleaux coniques. En effet avec des rouleaux cylindriques, les forces transversales transitent par le chapeau de fusée et par ses vis de maintien (nécessitant un serrage soigné des vis de précontrainte), alors qu'elles transitent directement vers la fusée, sans passer par les vis, pour les autres. La présence de rouleaux cylindriques est un facteur péjorant.

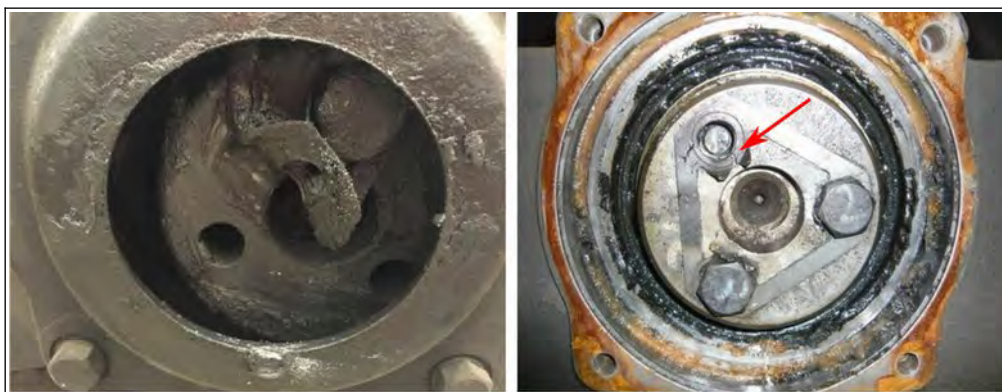
**Figure 39 - boîte trépanée, tôle frein-de-vis, et vis manquante** (source Valdunes)

Le BEA-TT note qu'il y a une fissuration de la tôle frein sous la pression de la vis et les vibrations (voir zone fléchée en rouge sur la vue droite ci-dessus). Il est loisible de s'interroger si la même situation ne s'est pas reproduite dans l'accident objet du présent rapport. En effet, les débris retrouvés de la tôle frein du roulement avarié présentent des dégradations avec des trous de passage des vis tous ouverts (voir Figure 29). Il est difficile d'être affirmatif sur ce point, tant la pièce a été soumise à des effets mécaniques et thermiques élevés, mais la sensibilité de la tôle interroge.

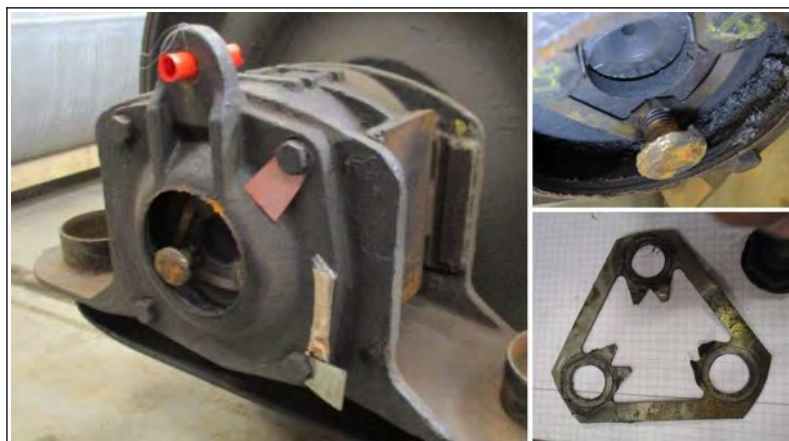
**Figure 40 - boîte trépanée et tôle frein-de-vis** (source TOUAX)

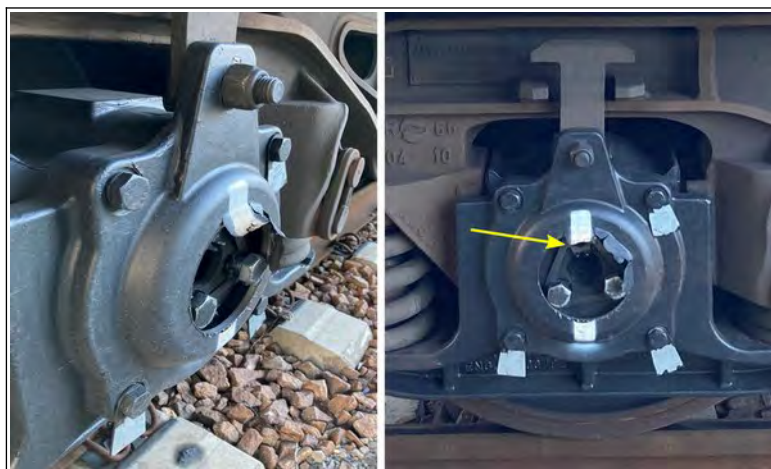
**Figure 41 - vues de la boîte trépanée constatée le 3 juin 2021** (source TOUAX)

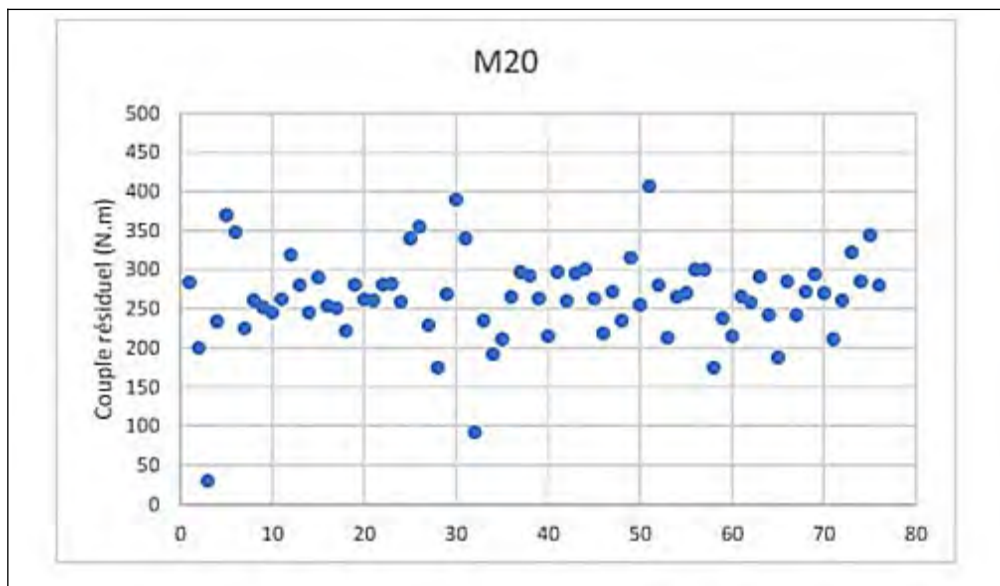
**Figure 42 - serrages des vis de montage de chapeau mesurés sur 78 vis** (source CETIM)
