**RAPPORT
D'ENQUÊTE TECHNIQUE**
**sur la collision entre
un train express régional
et un véhicule léger
survenue le 9 octobre 2020
sur le passage à niveau n° 7
à Bourg-en-Bresse (01)**

Novembre 2021

Titre du document : Rapport d'enquête technique sur la collision entre un train express régional et un véhicule léger survenue le 9 octobre 2020 sur le passage à niveau n° 7 à Bourg-en-Bresse (01)
Affaire n° BEATT-2020-08

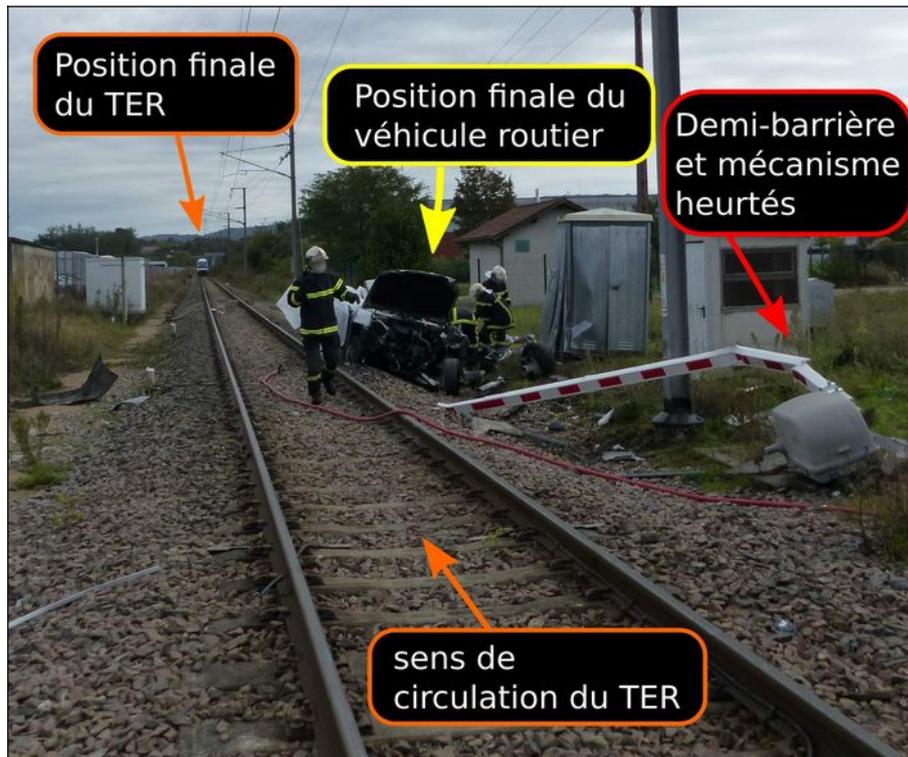
Figure 12 : Vue générale de l'aval du PN après l'accident
Photo Police nationale légendée BEA-TT

La demi-barrière équipant le côté Saint-Just est brisée, elle a été emportée avec son mécanisme et son fût sur une dizaine de mètres dans le sens de la marche du train (voir figure 12). Une guérite abritant des relais et des équipements de signalisation a été endommagée (figure 14). Le massif de fondation d'un poteau supportant la caténaire est fissuré, une clôture a été détruite de même qu'un poteau supportant un boîtier commutateur permettant une commande manuelle du PN. L'ensemble de ces éléments sont situés du côté droit et à l'aval du PN par rapport au sens de circulation du TER.

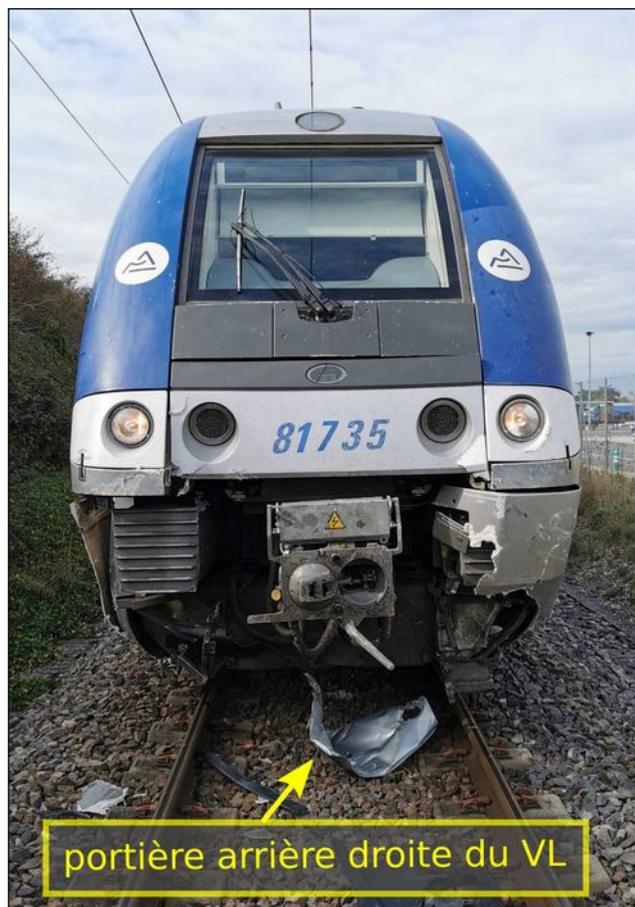
Figure 13 : Vue de l'avant du TER après l'accident
Photo Police nationale légendée BEA-TT

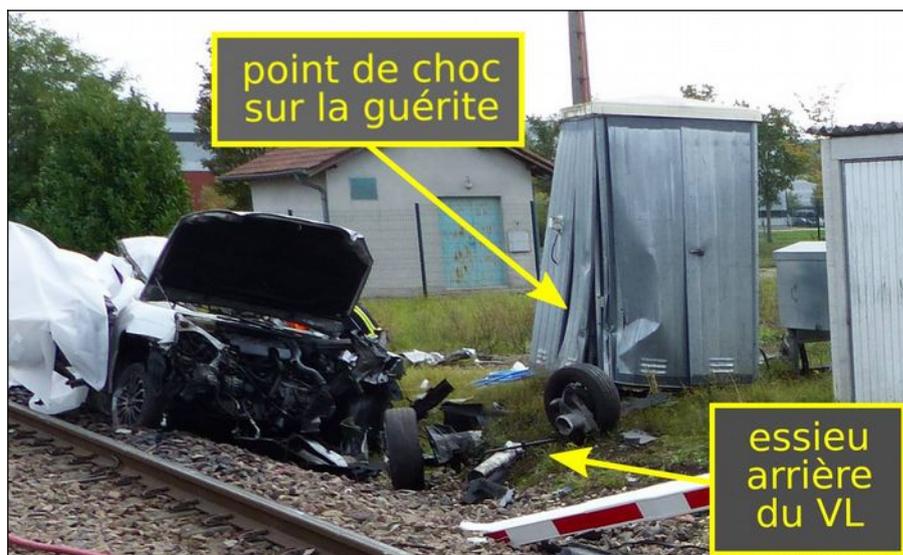
Figure 14 : Vue du VL après l'accident
 Photo Police nationale légendée BEA-TT

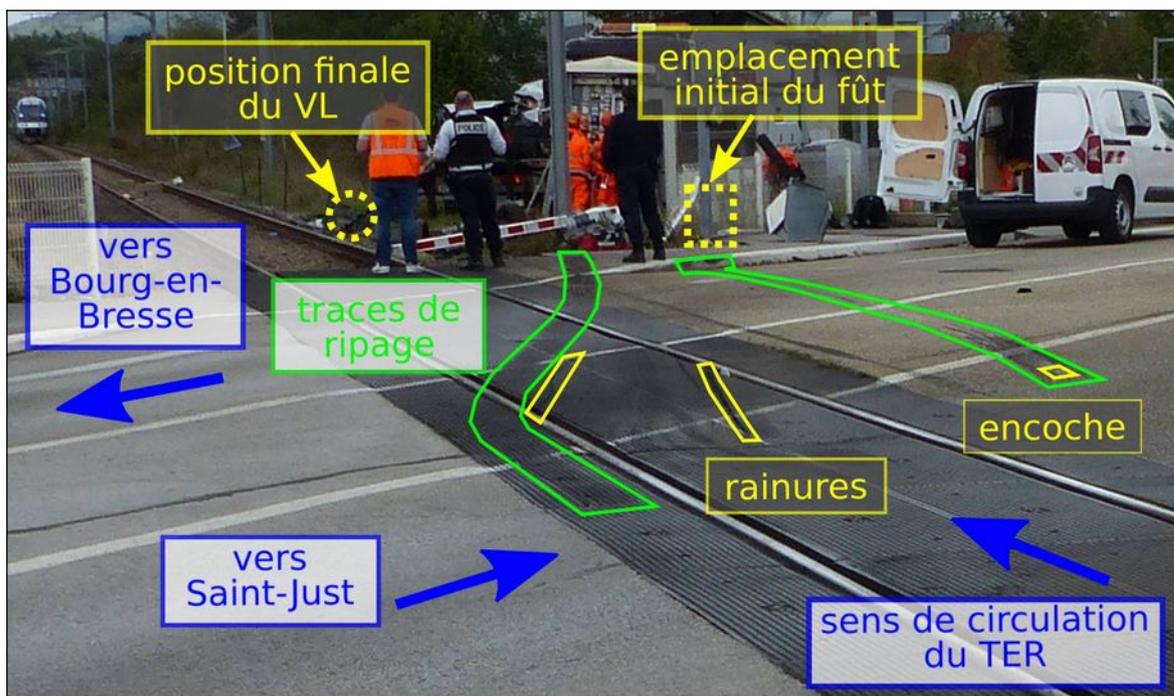
Le platelage du passage à niveau ainsi que le revêtement de chaussée voisin sont marqués de plusieurs traces de ripage de pneumatique et de rainures.

Figure 15 : Traces de ripage et rainures, peu de temps après l'accident
 Photo Police nationale légendée BEA-TT

Les traces de ripages de pneumatiques et les rainures relevées sur la scène de la collision (photographie en figure 15) ont été reportées sur le plan du passage à niveau (figure 29). Leur tracé permet de positionner l'automobile au moment du choc et de reconstituer sa trajectoire dans les instants qui ont suivi.

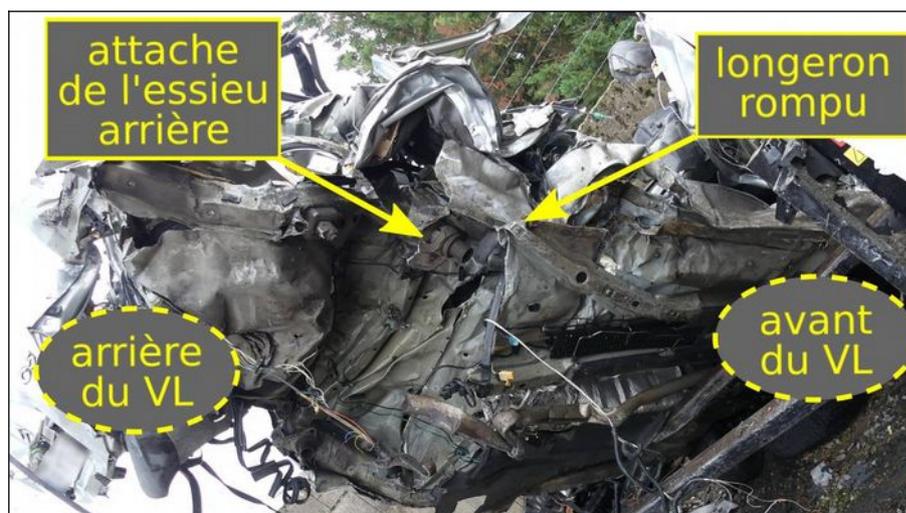
La zone avant du véhicule (portières et ailes) ainsi que le bloc moteur sont relativement peu détériorés, hormis des éléments de carrosserie arrachés.

Figure 17 : Arrière droit du VL accidenté, vu de dessous
Photo BEA-TT

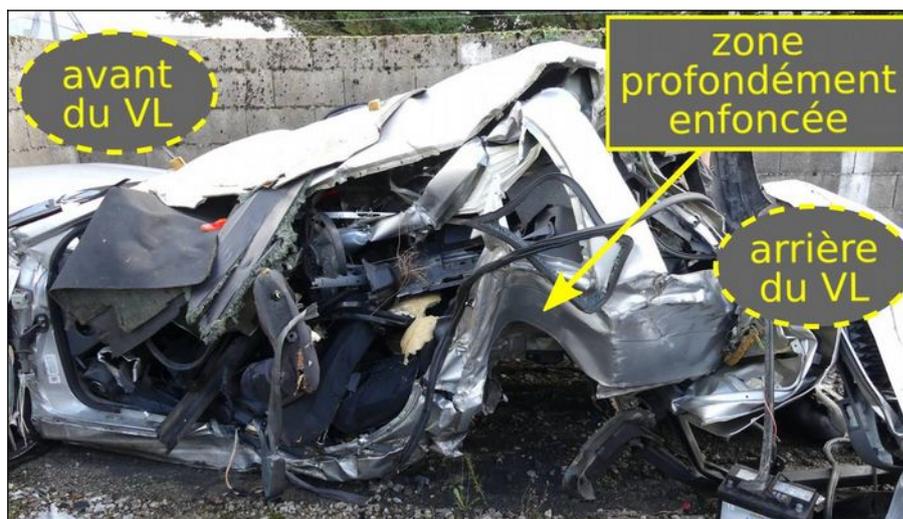
Figure 18 : Côté gauche du VL accidenté
Photo BEA-TT

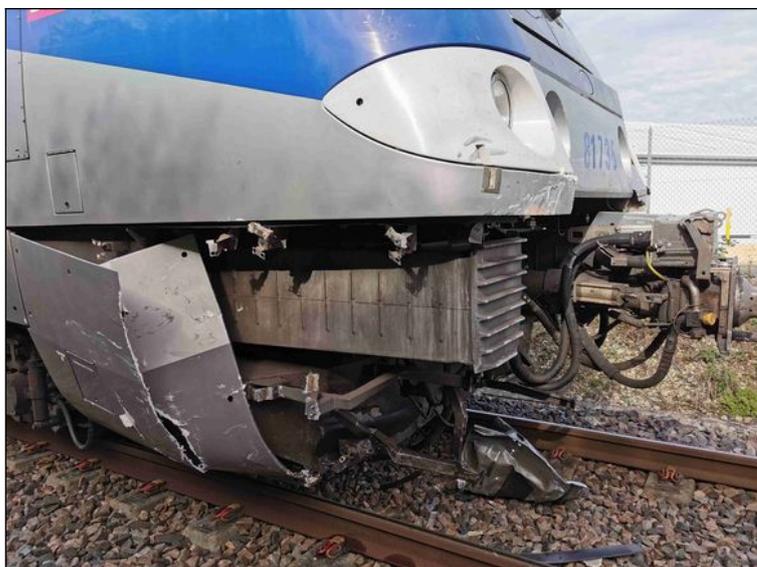
Le côté gauche du train ne présente pas de dommage particulier. Sur son côté droit, de nombreuses traces d'impacts sont visibles, en particulier sur des portes, la carrosserie et des vitres latérales. Ces impacts résultent d'au moins un choc secondaire avec le VL, mais aussi peut-être de la projection de ballast sur le train.

Figure 20 : Vue de l'avant droit de la motrice de tête après l'accident
Photo Police nationale

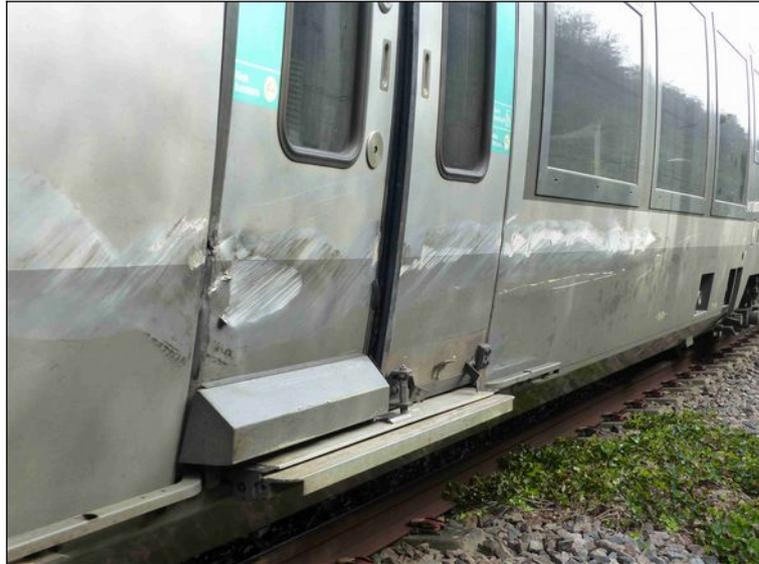
Figure 21 : Illustration d'impacts secondaires sur le côté droit du train
Photo Police nationale

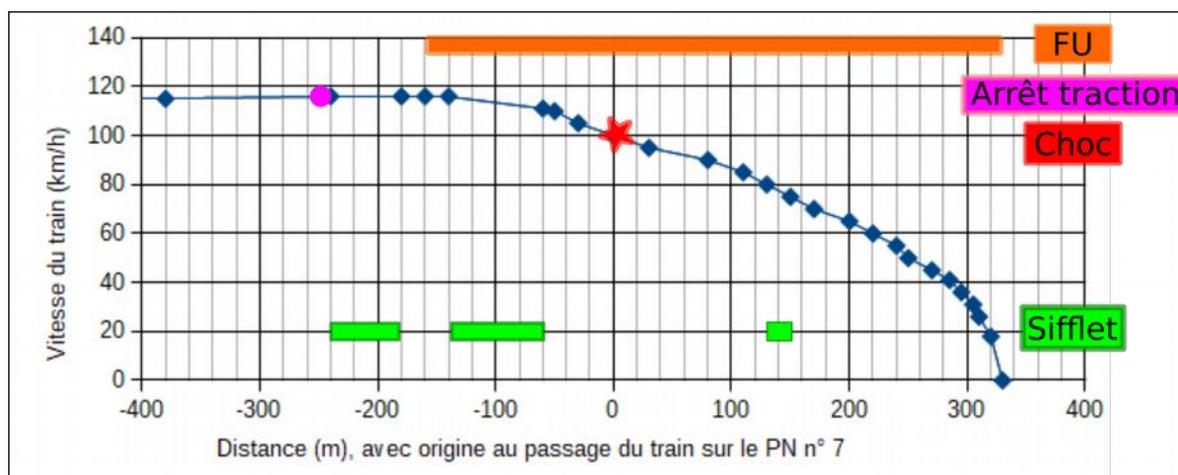
Le freinage d'urgence du train a donc permis un arrêt 26 secondes après son activation et sur une distance de 490 mètres. Cette distance est conforme à celles observées usuellement sur les rames du même type, ce qui laisse penser que l'endommagement du frein du premier bogie, constaté par l'agent de conduite, a bien été consécutif à la collision. La distance de 160 m entre le lieu du déclenchement du freinage d'urgence et le passage à niveau a été parcourue en 5 secondes environ¹¹.

Figure 23 : Commandes du train et évolution de sa vitesse en fonction de la distance parcourue
 Graphique construit par le BEA-TT à partir des données extraites du système ATESS du train

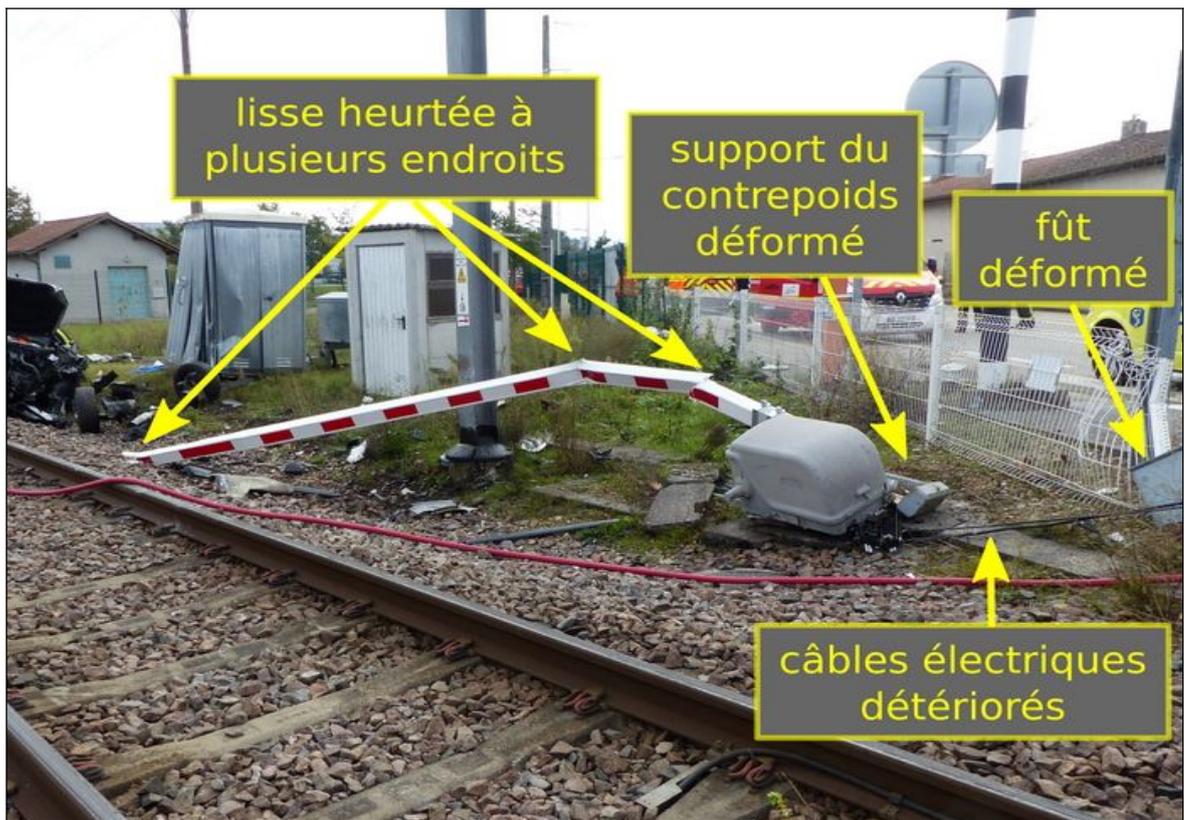
Figure 25 : Photo de la demi-barrière heurtée lors de l'accident
 Photo Police nationale légendée BEA-TT

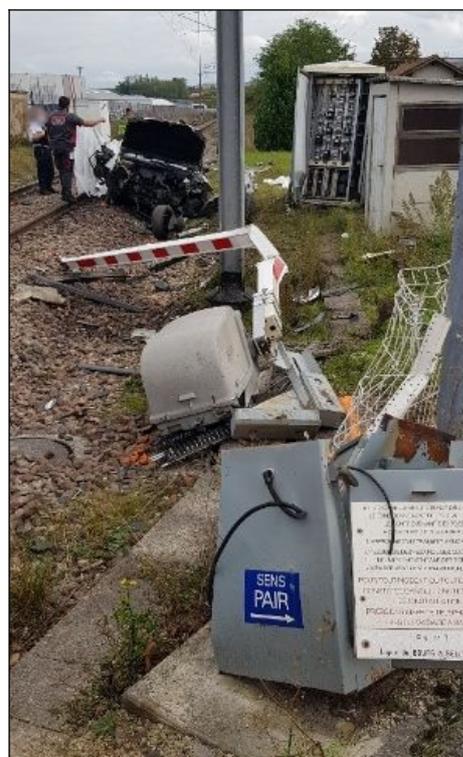
Figure 26 : Fût de la demi-barrière après l'accident
 Photo SNCF Réseau

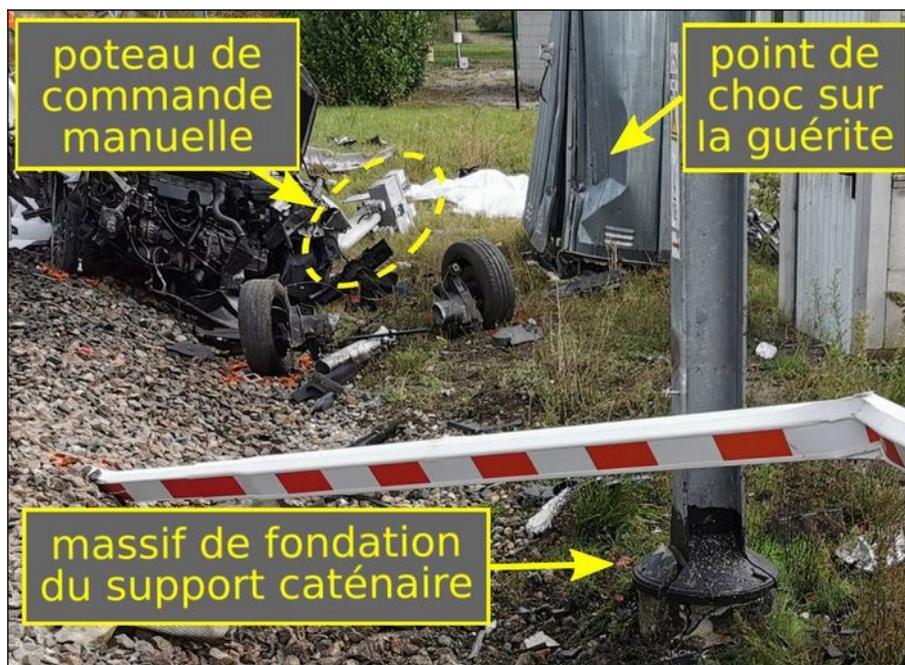
- l'enveloppe extérieure d'une guérite abritant les relais électromécaniques de sécurité du PN, sans que ces relais aient été touchés ;
- un poteau supportant un boîtier commutateur permettant le contrôle manuel du passage à niveau dans le cadre d'une reprise de gardiennage en cas d'incident ;
- le massif de fondation d'un poteau supportant la caténaire est fissuré ;
- une clôture a été détruite.

Figure 27 : Équipements du PN endommagés
Photo Police nationale légendée BEA-TT

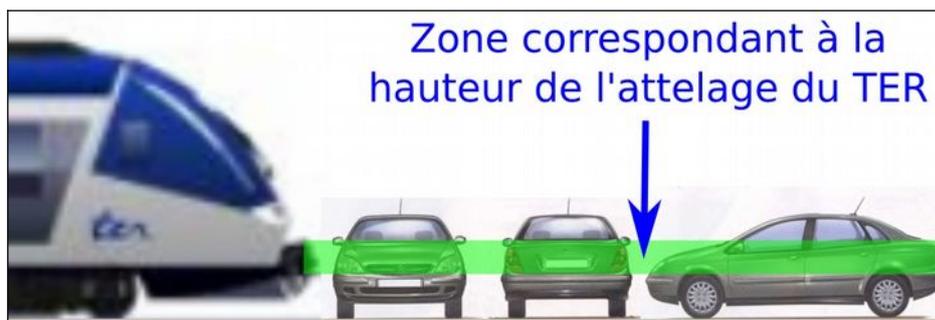
Enfin, le pneumatique arrière gauche présente un « plat » marqué, ce qui suggère une sollicitation appliquée sur le véhicule au-dessus de son centre de gravité du côté opposé, donc du côté droit. Les géométries de la motrice du TER et du véhicule routier sont compatibles avec cette hypothèse, l'attelage de la motrice étant situé entre environ 0,60 m et 1,10 m de hauteur par rapport au sol (cf. figure 28).

Figure 28 : Visualisation de la zone correspondant à la hauteur de l'attelage du TER
Schéma BEA-TT d'après des sources SNCF et Citroën

Ainsi l'examen des dommages subis par le véhicule conduit les enquêteurs du BEA-TT à conclure de façon certaine que le véhicule a été heurté par le train à son arrière droit, et qu'il circulait par conséquent dans le sens de Bourg-en-Bresse vers Saint-Just.

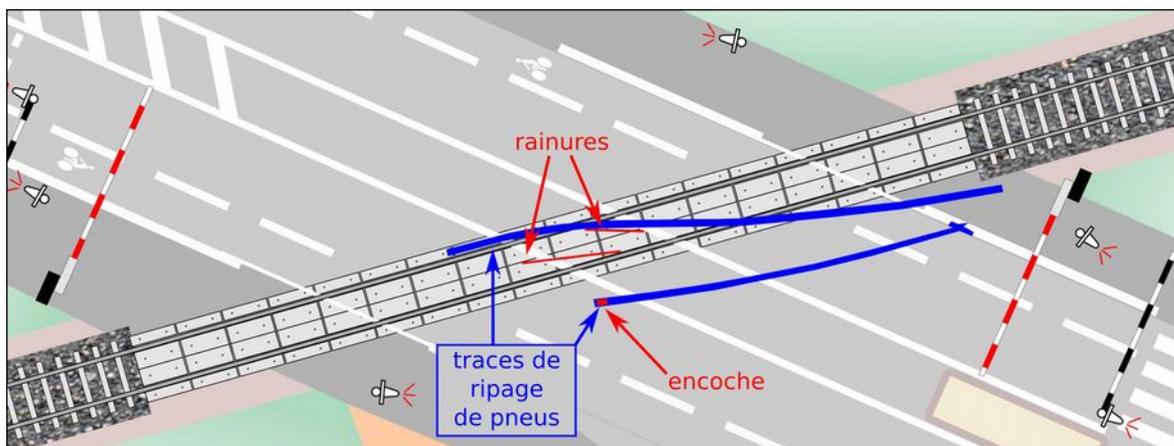
Figure 29 : Localisation des traces de ripage de pneumatiques et des rainures
Schéma BEA-TT

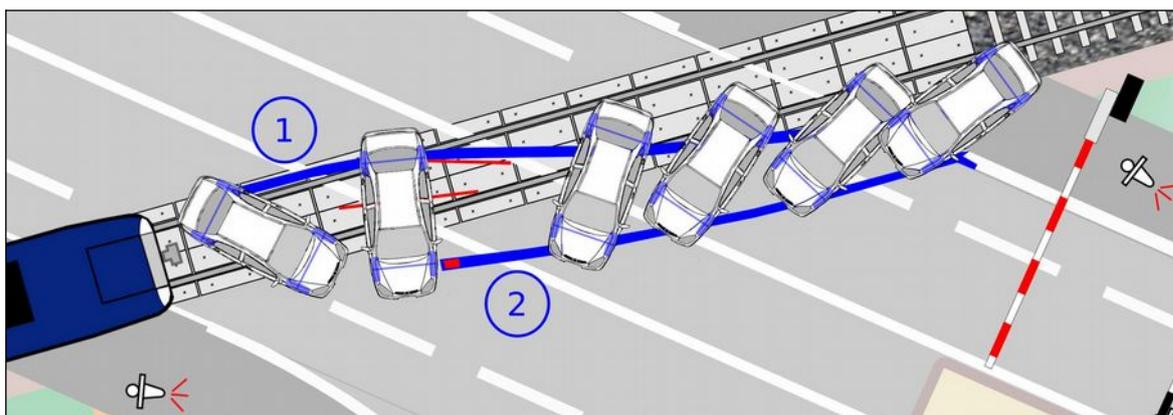
La position probable du véhicule lors de la collision et sa trajectoire probable dans les instants qui ont suivi sont représentés sur la figure 30, qui a été établie sur la base des éléments suivants :

La trace n° 2 correspondant à la roue avant gauche se termine sur la bordure du trottoir.

Figure 30 : Position probable du VL lors de la collision et trajectoire après le choc
Schéma BEA-TT

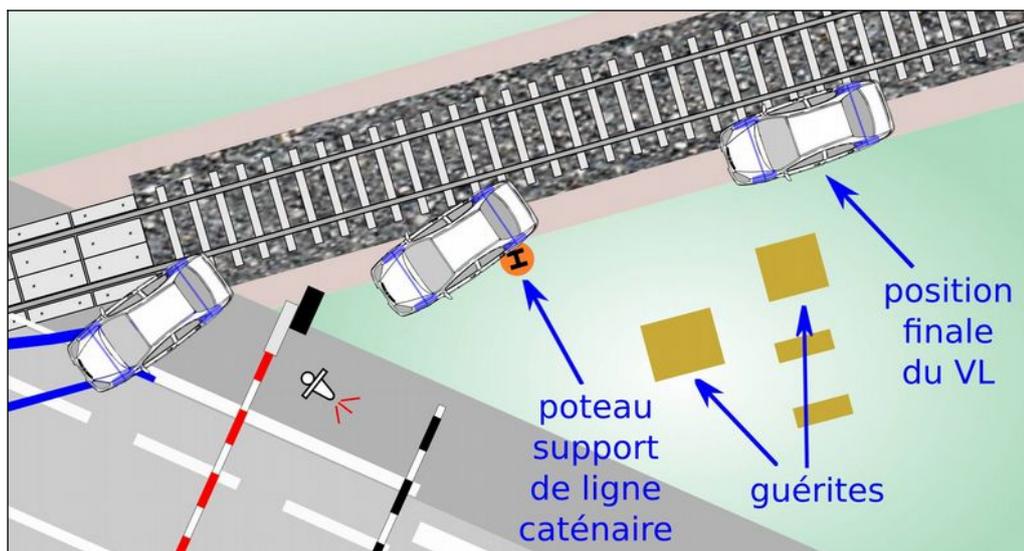
Dans le prolongement des traces de ripage, le véhicule heurte ensuite le mécanisme et la lisse de la demi-barrière (figure 31). Ce choc le redirige vers la voie ferrée où il percute à nouveau le TER puis le poteau support de la ligne caténaire, sur sa partie arrière gauche. Il termine sa course en heurtant un poteau supportant les éléments de reprise de garde du PN, et s'immobilise le long de la voie ferrée. La détérioration observée sur la guérite (photographie figure 14) résulte probablement de la projection du dernier poteau percuté ou d'autres débris.

Figure 31 : Fin de la trajectoire du VL

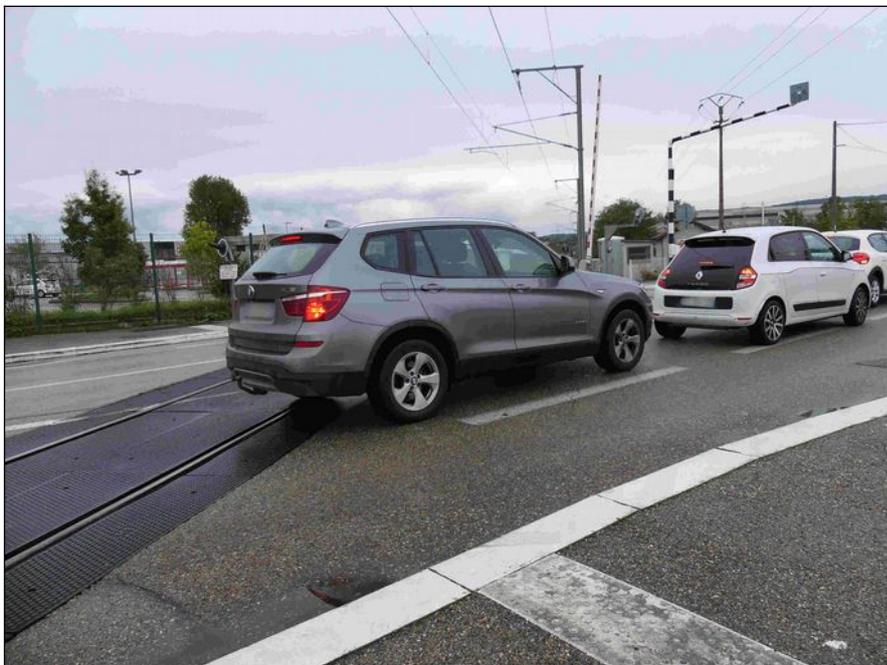
Figure 32 : Remontée de file sur le PN observée dans la semaine suivant l'accident
Photo BEA-TT

Précisons que ces feux de circulation temporaires n'ont été installés qu'après l'accident objet de la présente enquête, ils n'étaient pas en service le jour de l'accident. En configuration normale, ce carrefour est régulé par des feux de circulation permanents dont le système de gestion comporte dans le sens sortant de Bourg-en-Bresse une boucle de détection des véhicules située environ 130 m en amont du carrefour, soit environ 170 m en aval du passage à niveau. En cas d'occupation de cette boucle, le cycle des feux est adapté pour favoriser le flux sortant afin d'éviter une remontée de file sur le PN.

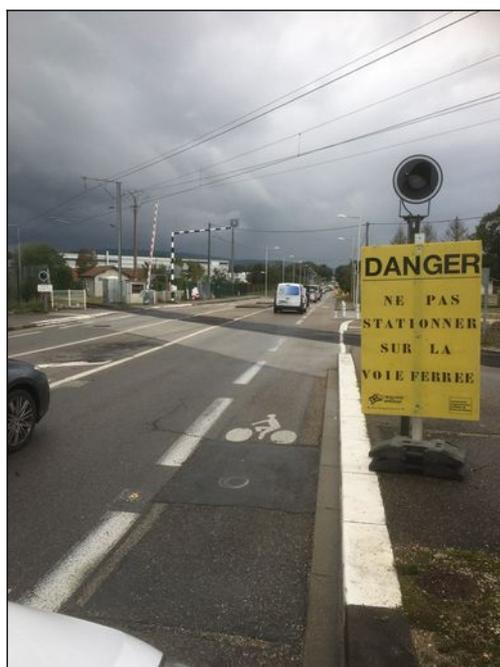
Figure 33 : Signalisation temporaire posée par la Ville suite au signalement de la remontée de file
Photo Police nationale
