Onderzoeksverslag

Aanrijding van een stilstaand stel door een
opgeduwde rangeerbeweging in een
spoorbundel te Genk-Goederen op 19 juni 2007

Externe expertise : **NMBS Holding**
Directie Strategie en Coördinatie
Veiligheid en Milieu

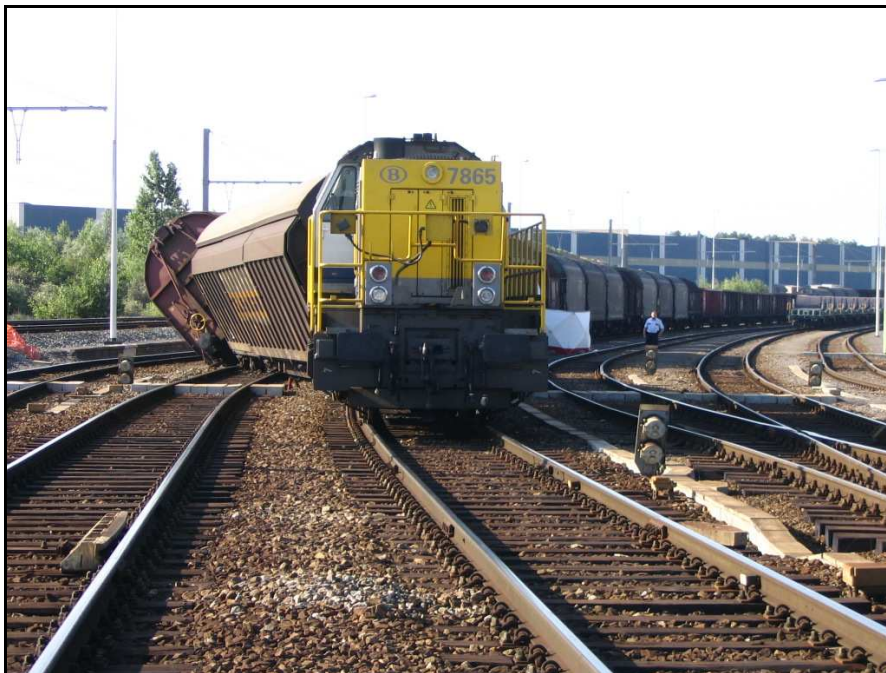
Figuur 4 : Frontaal overzichtsbeeld aanrijding op spoor 5 van spoorbundel Genk-Goederen

De aanrijding gebeurt omstreeks 15u40 waarbij het betrokken materieel ontspoord en de operator terrein ten gevolge van de hevige schok tussen de eerste wagen van de opgeduwde reeks en de aangereden stilstaande wagen gekneld raakt. De operator terrein overlijdt enige tijd later aan zijn fatale verwondingen.

Naast het verlies van een mensenleven zijn de materiële gevolgen van het ongeval vrij ernstig. De spoorinfrastructuur wordt beschadigd, het betrokken materieel is zeer zwaar beschadigd en de hersporing en opruiming van de locatie nemen verschillende dagen in beslag wat de inzet van bijkomend personeel heeft gevergd. Het bedrag van deze schade wordt geraamd op minstens 250.000 EUR.

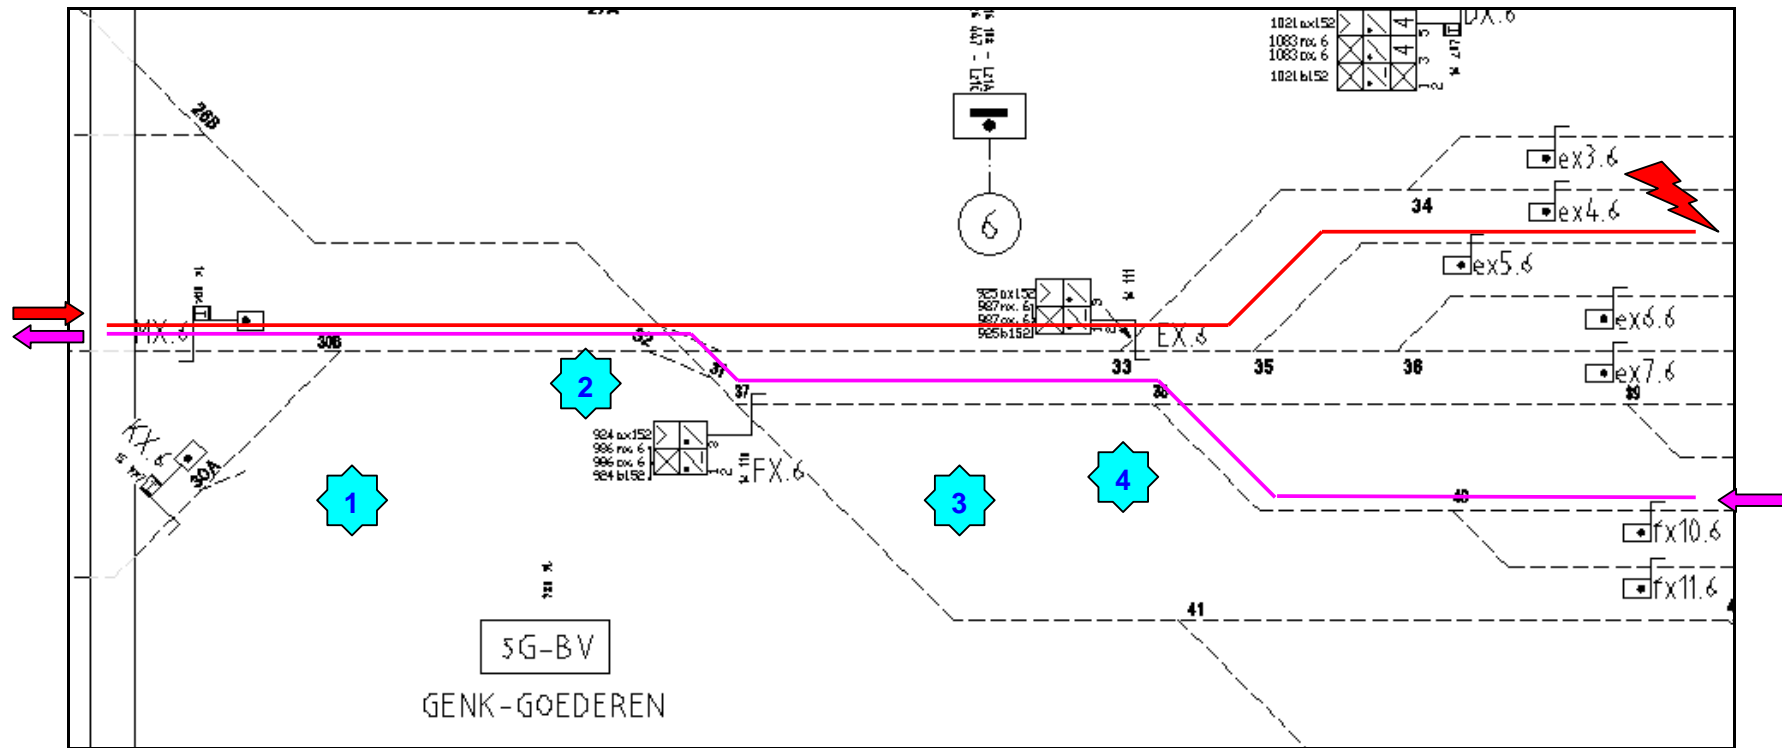
Figuur 7 : Laatste rangeerbewegingen van spoor 10 via sein MX.6 naar bundelspoor 5.

De tekening hieronder geeft een voorstelling van de laatste rangeerbewegingen zoals beschreven op pagina 11, namelijk de getrokken beweging met 3 wagens van spoor 10 tot achter het sein MX.6 en de daaropvolgende opgeduwde beweging van het sein MX.6 richting bundelspoor 5 tot op de plaats van de aanrijding met het stilstaand stel van 43 wagens.

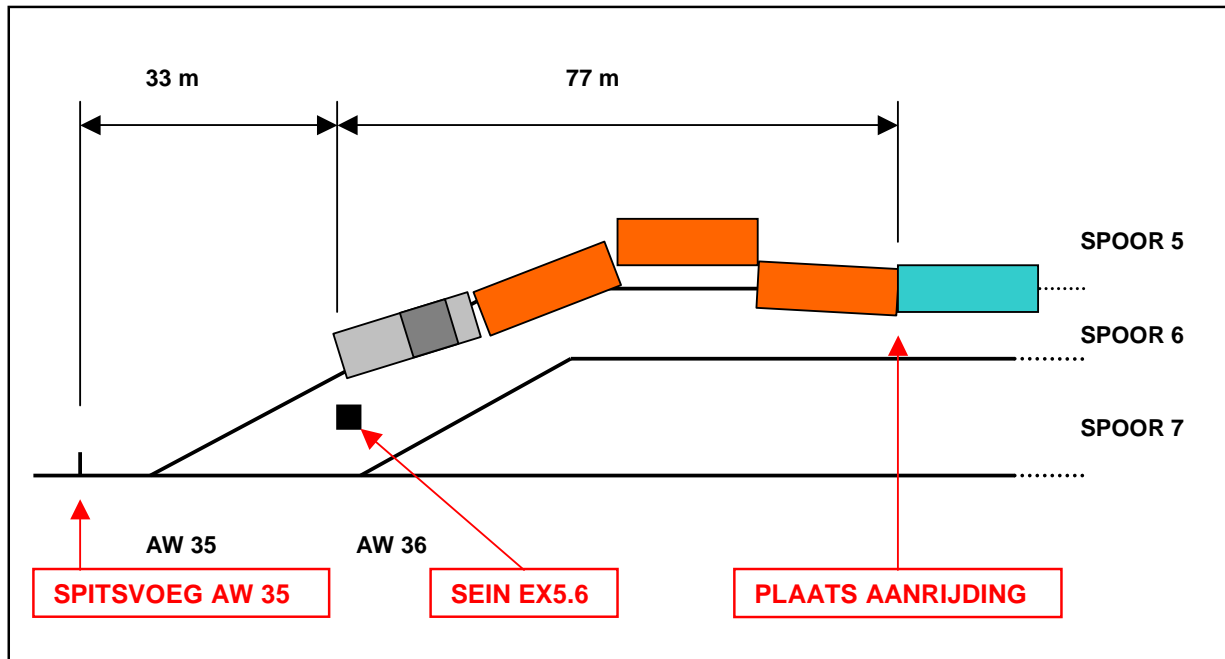
Figuur 12 : Schematische voorstelling locatie aanrijding en positie van de voertuigen op spoor 5.

Hierna is op schematische wijze de locatie van het ongeval en de positie van de betrokken voertuigen in detail weergegeven. De afstanden werden opgemeten voordat de voertuigen verplaatst werden om het slachtoffer te bevrijden. Deze tekening geeft zodoende de exacte positie van de voertuigen na de aanrijding weer.

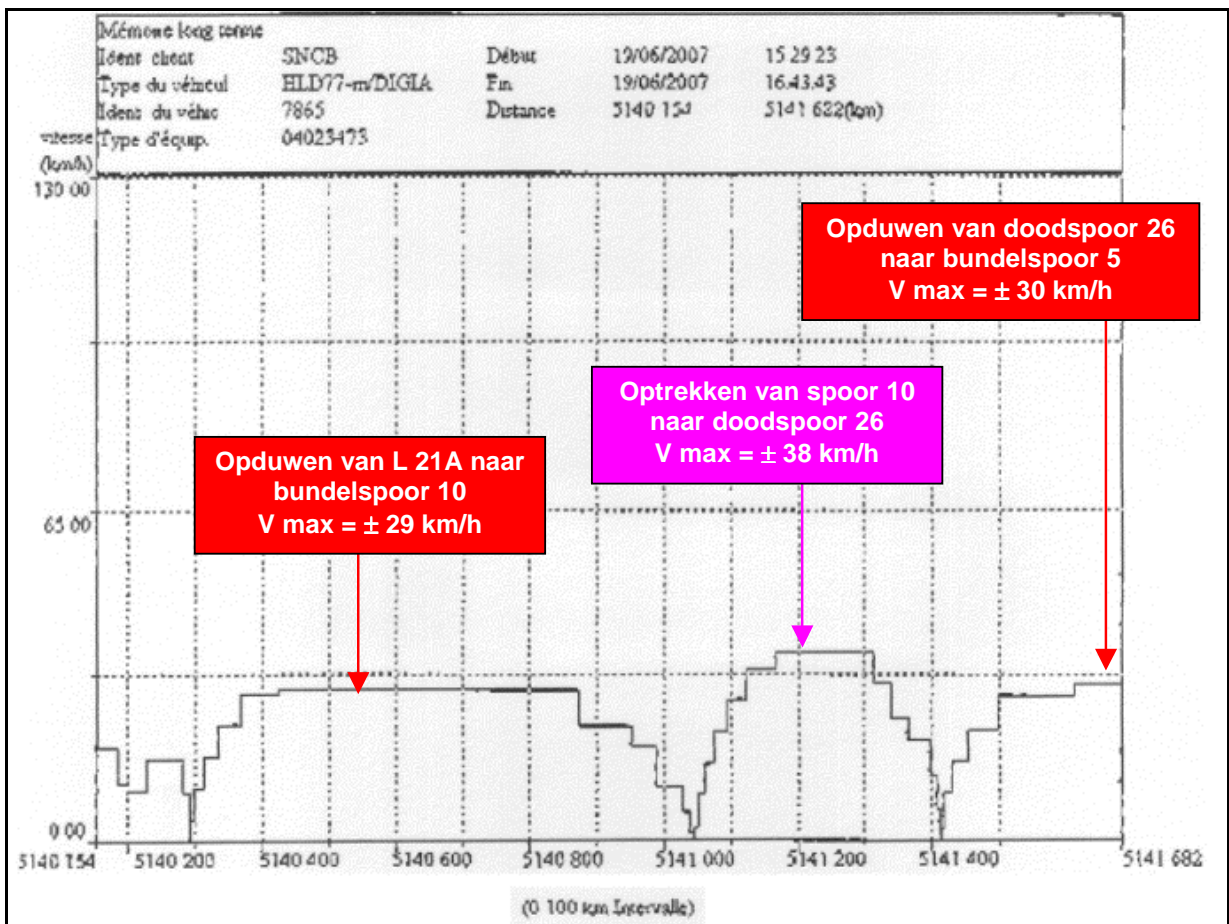
Figuur 13 : Uitlezing van de registreercassette van locomotief 7865.

Uit de eerste uitlezing van de geregisteerde gegevens bleek dat de locomotief op het ogenblik van de aanrijding tegen een snelheid van ongeveer 30 km/h reed. Een uittreksel van deze eerste analyse is hieronder weergegeven.

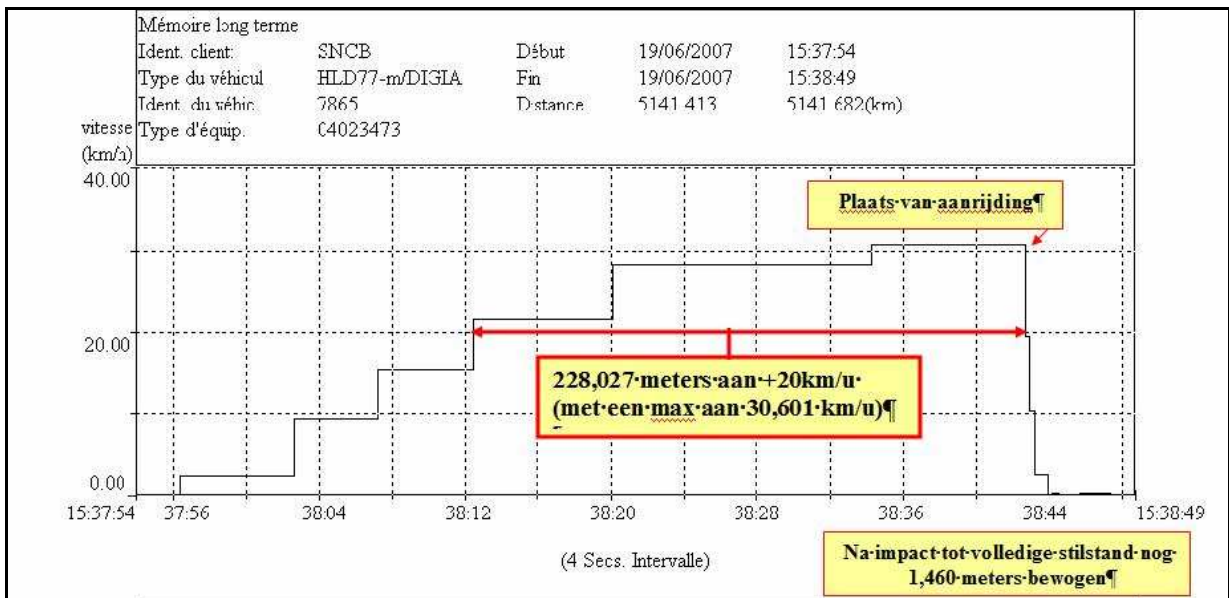
*Figuur 14 : Detailbeeld van de analyse van registreercassette van locomotief 7865.*

Deze analyse bevestigt dat de aanrijding tegen een snelheid van 30,601 km/h gebeurde.

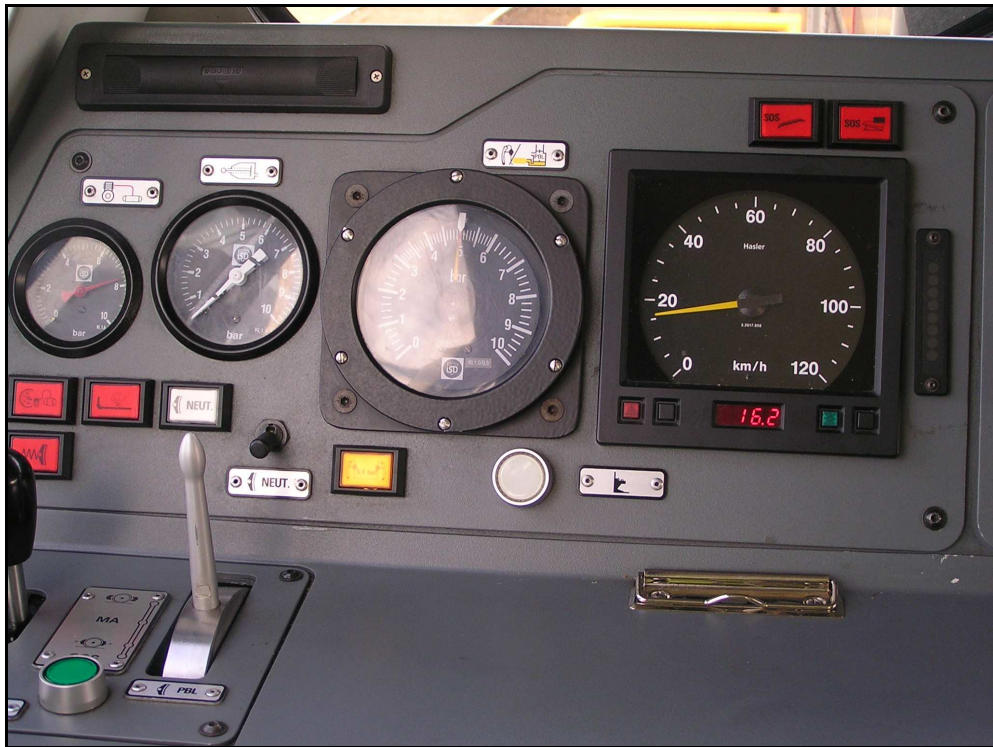
*Figuur 16 : Beeld van de snelheidsmeter in een locomotief type 77 / 78.*

Op de volgende pagina is een foto van de snelheidsmeter in de stuurpost van een locomotief type 77/78 opgenomen. Zoals men kan zien wordt de snelheid zowel analoog als digitaal op deze meter aangegeven. Op het moment dat de foto genomen werd reed de locomotief 16,2 km/h en het weze duidelijk dat een vergissing in de aflezing van de snelheid eigenlijk onmogelijk is.

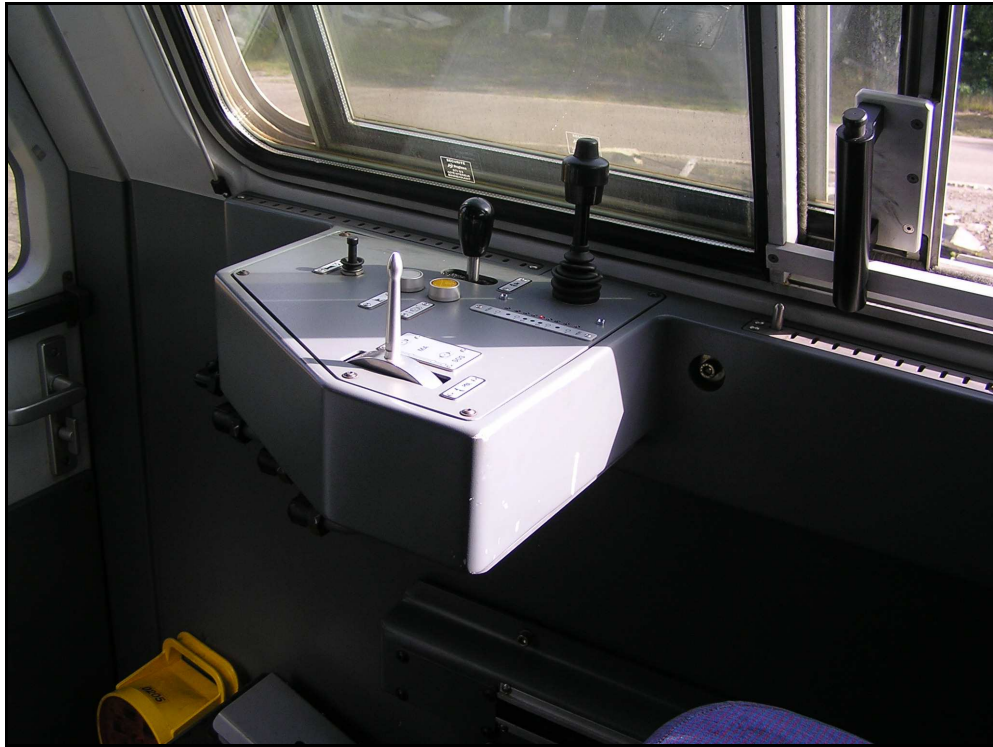
*Figuur 17 : Beeld van de kleine stuurpost in een locomotief type 77 / 78.*

Zoals beschreven is in paragraaf 1.2 verklaarde de bestuurder aanvankelijk dat hij de locomotief bestuurd aan de kleine stuurpost. Op de kleine stuurpost, die in feite slechts een stuurtafel is met beperkte mogelijkheden, bevindt er zich geen snelheidsmeter. Figuur 17 toont een beeld van de kleine stuurpost.

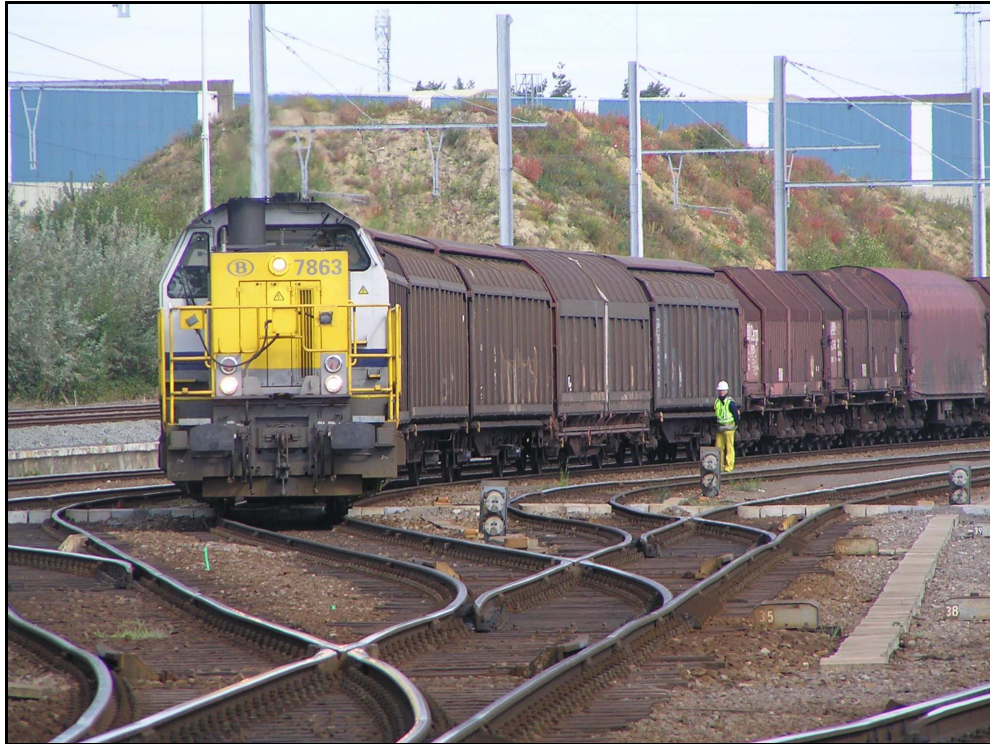
*Figuur 19 : Beeld van de locatie van de aanrijding bij de reconstructie op 21.09.2007.*

Uit de reconstructie op 21.09.2007 bleek echter dat het wel mogelijk is om vanuit de zittende positie aan de kant van de kleine stuurpost de kop van de beweging waar te nemen. Op het moment dat de wagens zich op het links afwijkende tracé bevinden kan men door de voor- en zijruit van de locomotief de kop van de beweging waarnemen. Bovendien kan men op dat moment ook de wagens op spoor 5 zien.

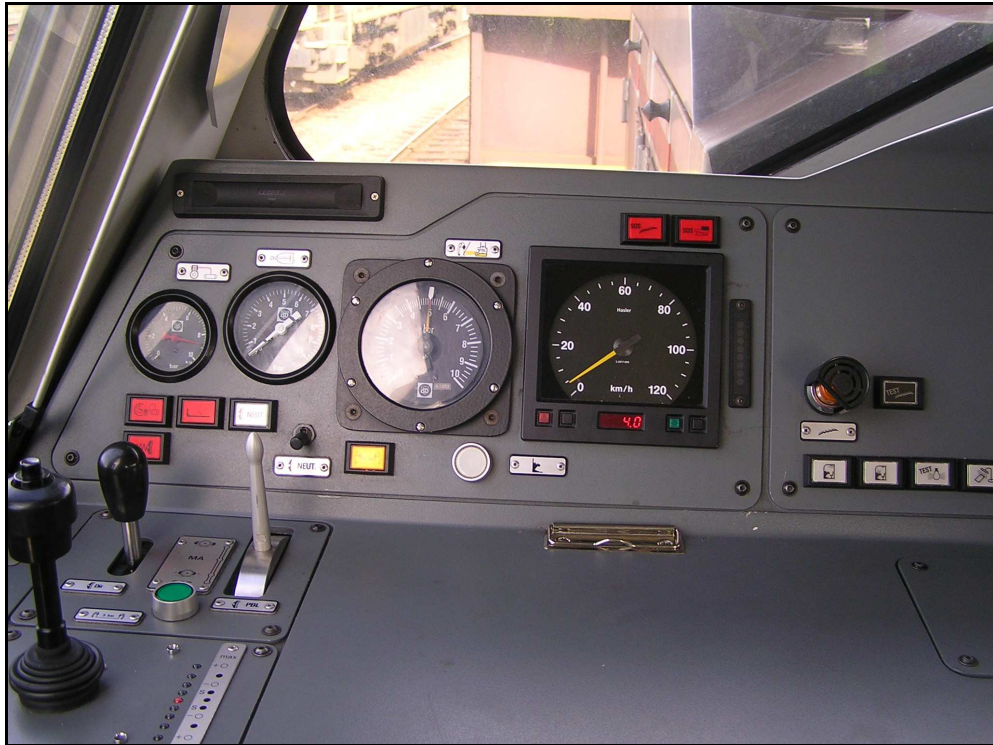
*Figuur 20 : Beeld van de grote stuurpost in een locomotief type 77 / 78.*

De bestuurder heeft dus bevestigd dat hij bij de rangeringen in de spoorbundel de locomotief al zittend bestuurde via de grote stuurpost en doordat de zijramen van de locomotief gesloten waren had hij geen enkel zicht op de kop van de opduwbeweging.
