RAPPORT D'ENQUETE

DERAILLEMENT DE DEUX WAGONS D'UN TRAIN DE MARCHANDISES ENTRE OTTIGNIES ET GENVAL

le dimanche 02 septembre 2007

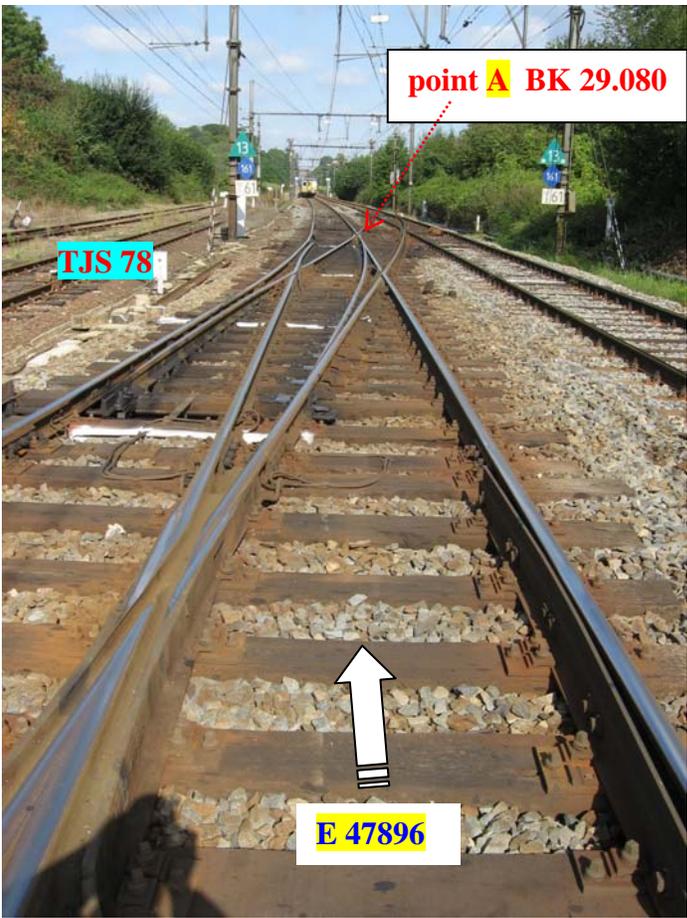
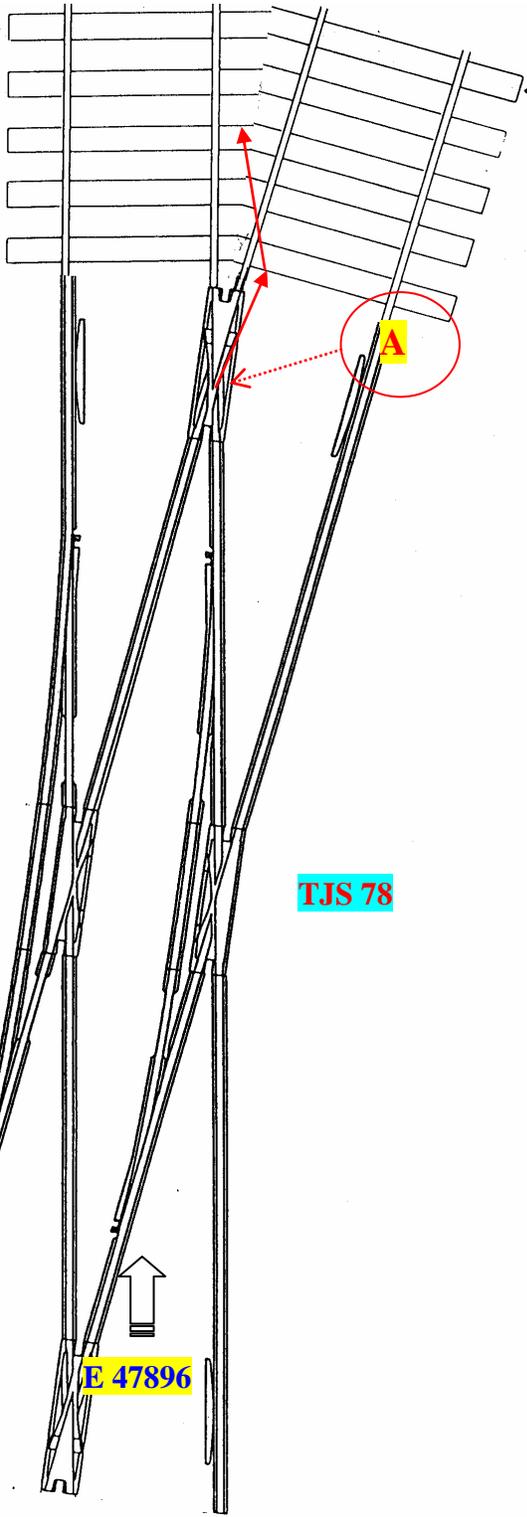
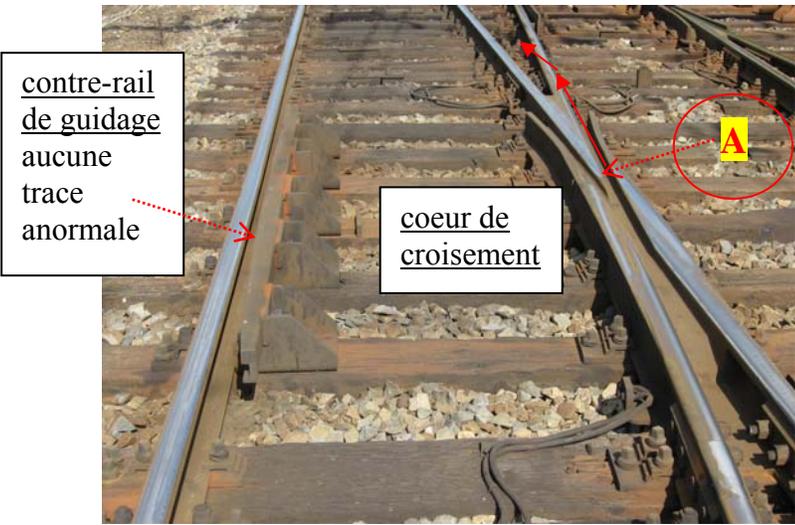
OTTIGNIES RELEVÉ DES TRACES. ORIGINE TJS 78.

Au niveau du dernier coeur de croisement (voir les croquis ci-après), la face externe droite de la pointe du coeur a été heurtée par un boudin de roue de droite d'un essieu. La trace indique que cette roue a pris erronément la branche de droite du croisement.

A 2,5 m de la pointe du coeur de croisement, la roue escalade le rail et tombe dans la voie. L'essieu est déraillé vers la droite (côté entrevoie).

Un second essieu déraillé 20 m en aval dans un appareil de dilatation.

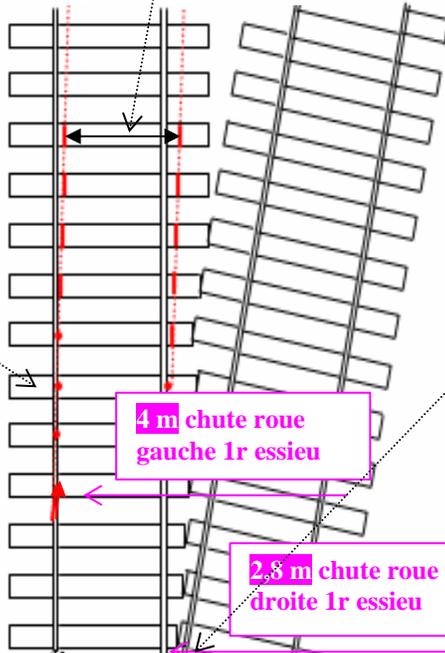
Ecartement de 1445 mm
(bandage lâché)

4 m chute roue
gauche 1r essieu

2,5 m chute roue
droite 1r essieu

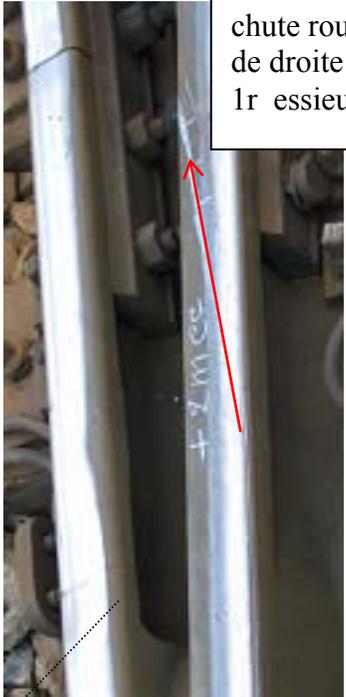
chute roue
de droite
1r essieu

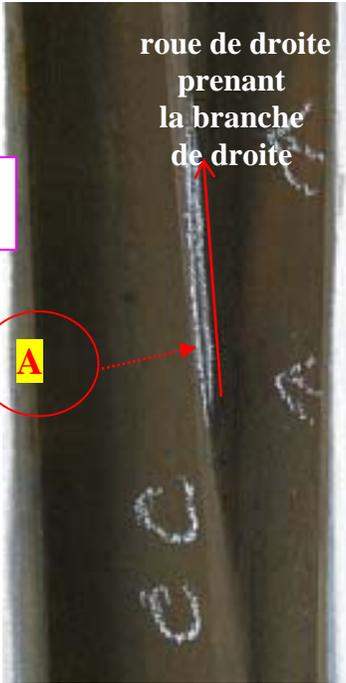
roue de droite
prenant
la branche
de droite

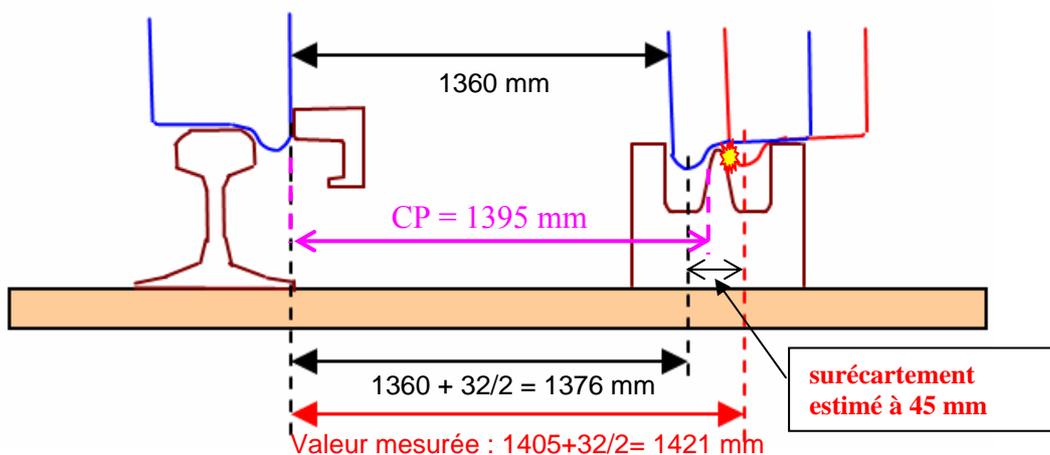
1) Surécartement relevé au cœur du croisement de la TJS 78 d'Ottignies :

Le rail de guidage ne porte aucune trace anormale. La roue de gauche l'a donc franchi correctement. Les mesures prises dans l'appareil de voie (*annexe 3*) montrent que la cote de protection CP est bonne. Le point de contact indu se trouve à environ 1405 mm de la face de guidage du contre-rail. Tenant compte d'une demi-épaisseur boudin de 32/2 mm, le surécartement des roues peut-être estimé à cet endroit à au moins 45 mm.

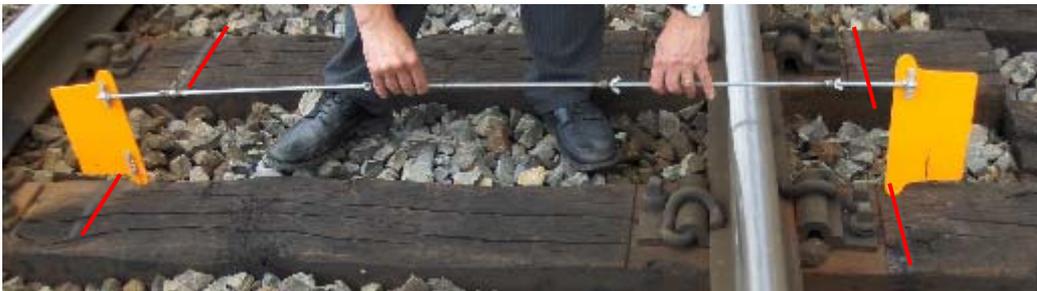
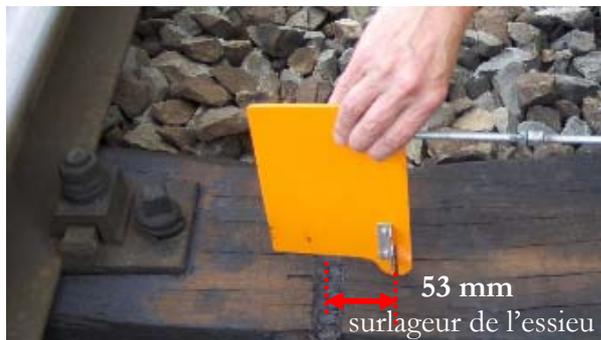
Illustration à l'aide d'un gabarit d'un essieu à la sortie de la TJS 78 à Ottignies :

A la sortie de la TJS 78, l'essieu déraillé tombe dans la voie et en mesurant la distance séparant les traces laissées par le sommet des boudins sur les traverses, nous pouvons constater une surlageur de l'écartement des roues de 53 mm.

L'écartement normal entre les faces actives des boudins est de $1360 + (2 \times 32) = 1424$ mm. L'écartement nominal de la voie étant de 1435 mm, le jeu nominal essieu/voie est donc de 11 mm. Le surécartement de l'essieu étant de 53 mm, nous pouvons conclure que le bandage lâché a tourné dans un plan oblique par rapport à la jante avant de dérailler.

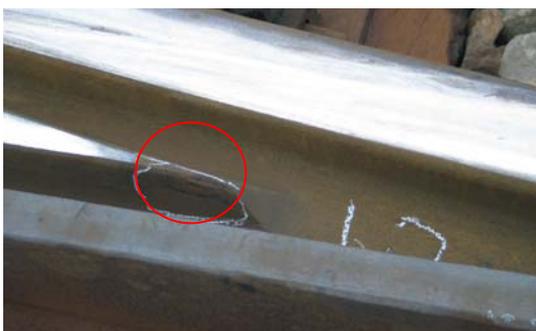
3) Trace relevée au coeur de croisement de l'aiguillage 73 :

La visite des aiguillages en amont montre un coup suspect sur la face gauche de la pointe de coeur du croisement de l'aiguillage n° 73. Il ne s'en est cependant pas suivi de déraillement.

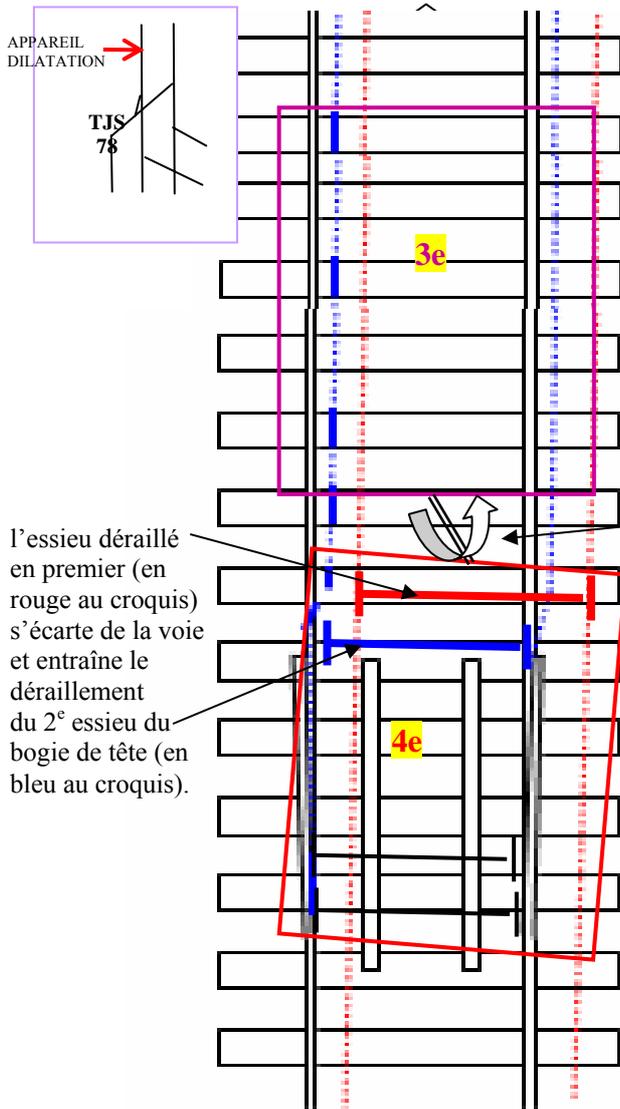
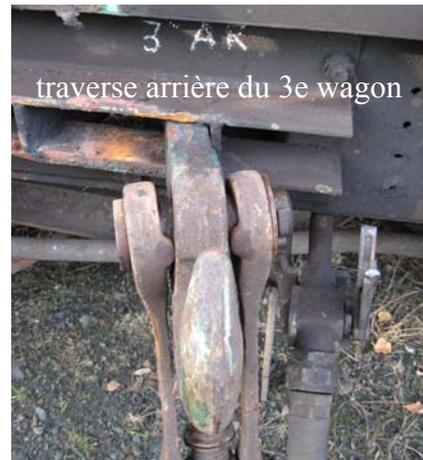
L'examen des traces relevées en aval de la TJS 78 d'Ottignies et de l'attelage entre les 3^e et 4^e wagon permet de confirmer que c'est bien le premier essieu du bogie de tête du 4^e wagon qui a déraillé en premier.

l'attelage entre les 3^e/4^e wagons est sollicité en oblique et en torsion du fait de la chute du 4^e wagon dans la voie et de son déplacement vers la droite (ces déformations peuvent éventuellement s'être aussi produites dans l'aig. 3C)– la situation serait inversée si le 3^e wagon avait déraillé avant le 4^e.

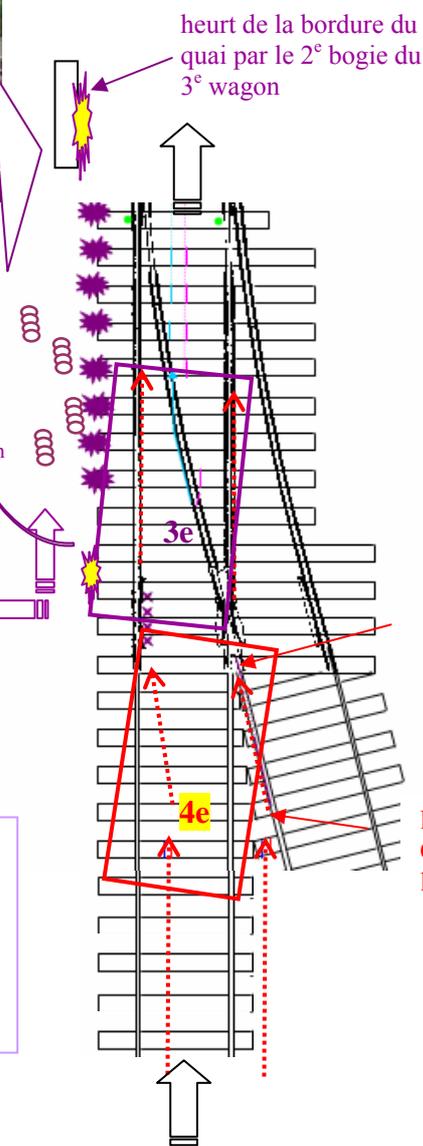
heurt de la bordure du quai par le 2^e bogie du 3^e wagon

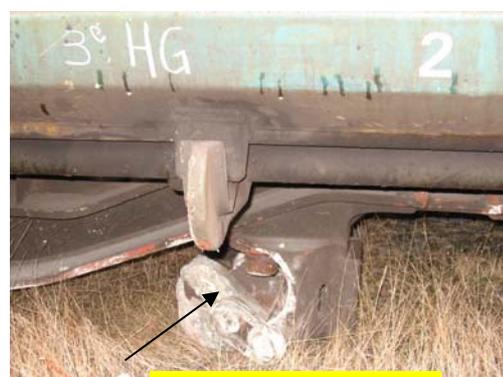
morceau bordure de quai

le 1^{er} bogie du 4^e wagon, enchevêtré avec le 3^e escalade le croisement ce qui provoque le soulèvement et le déraillement du dernier bogie du 3^e

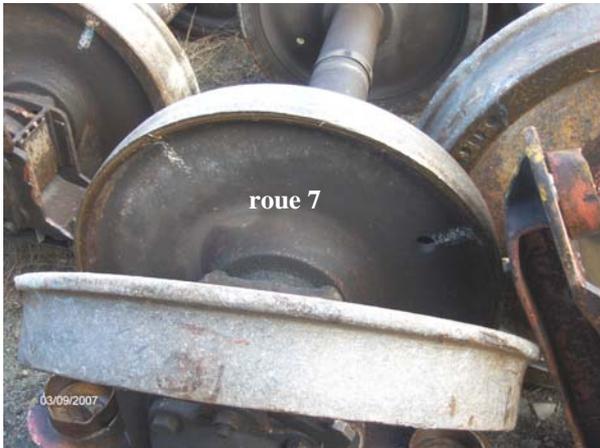
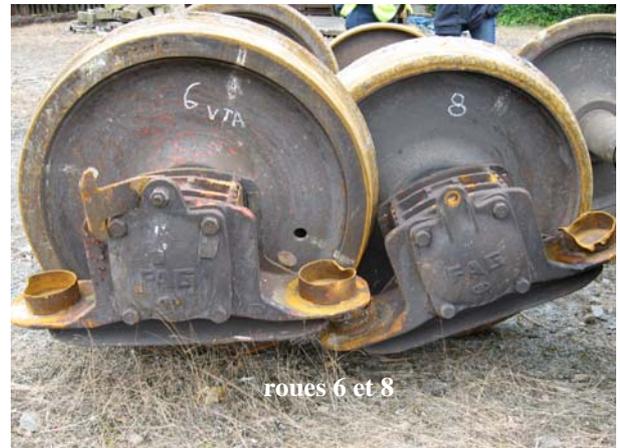
- Traits repères.

Ceux-ci, bien que passablement altérés, peuvent être considérés comme suffisamment visibles. Les diverses marques apposées dans la matière du bandages lâché sont rendues illisibles suite aux dégradations résultant du déraillement.

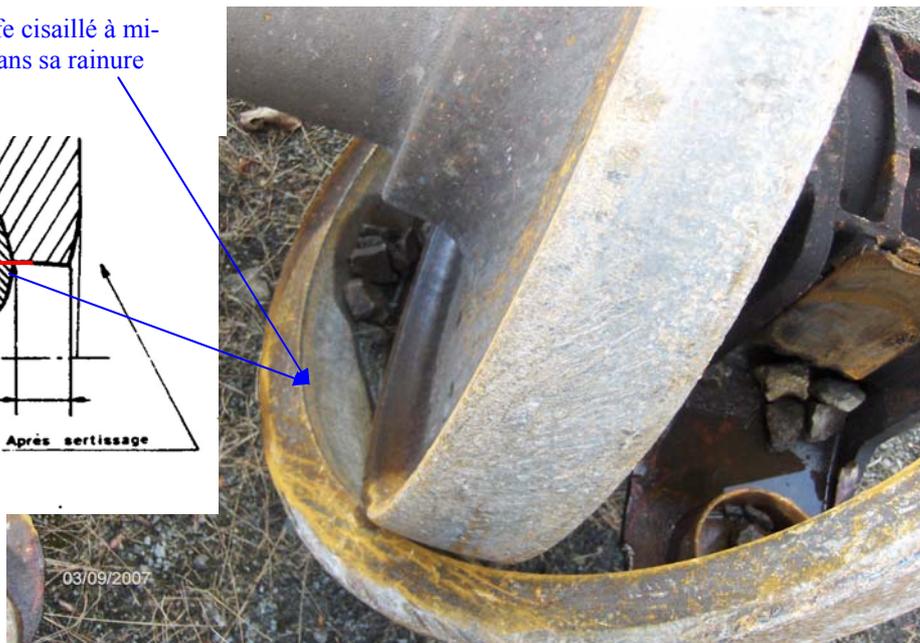
cercle agrafe cisailé à mi-épaisseur dans sa rainure

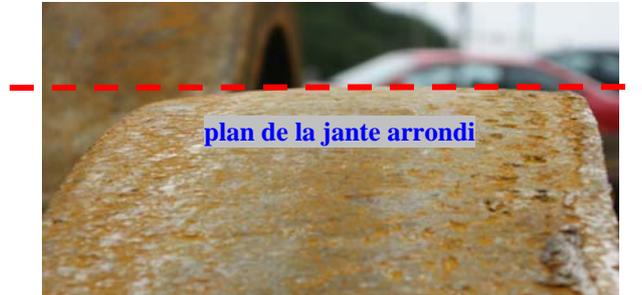
- Jante.

On peut observer que le plan de la jante est arrondi.

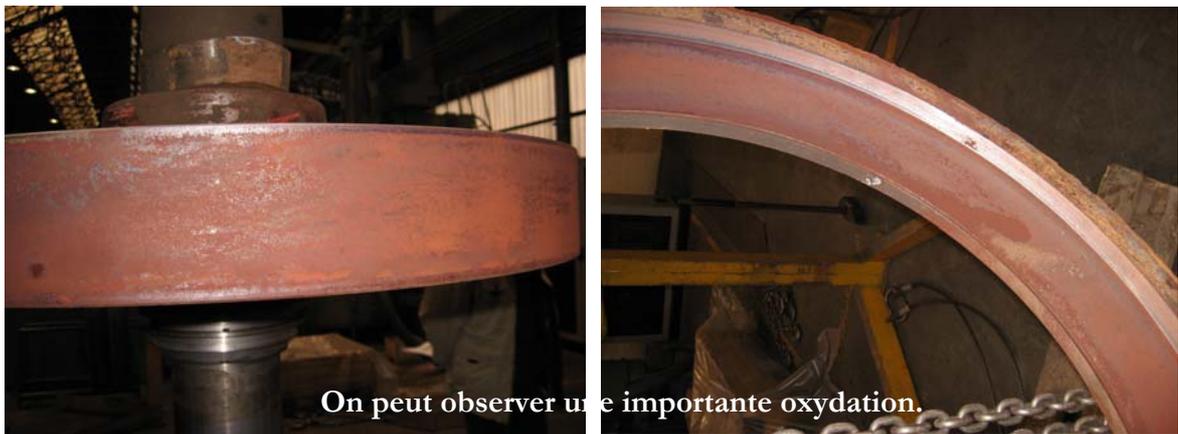
Roue 8 : (opposée à la roue 7 dont le bandage est lâché) :

L'épaisseur du bandage est de 34 mm (tant sur la roue 7 que sur la roue 8). Le bandage de la roue 8 ne présente aucune anomalie avant l'opération de désembattage (son clair lors du sondage au marteau – aucun indice de rotation – aucune trace de plats sur la surface de roulement).

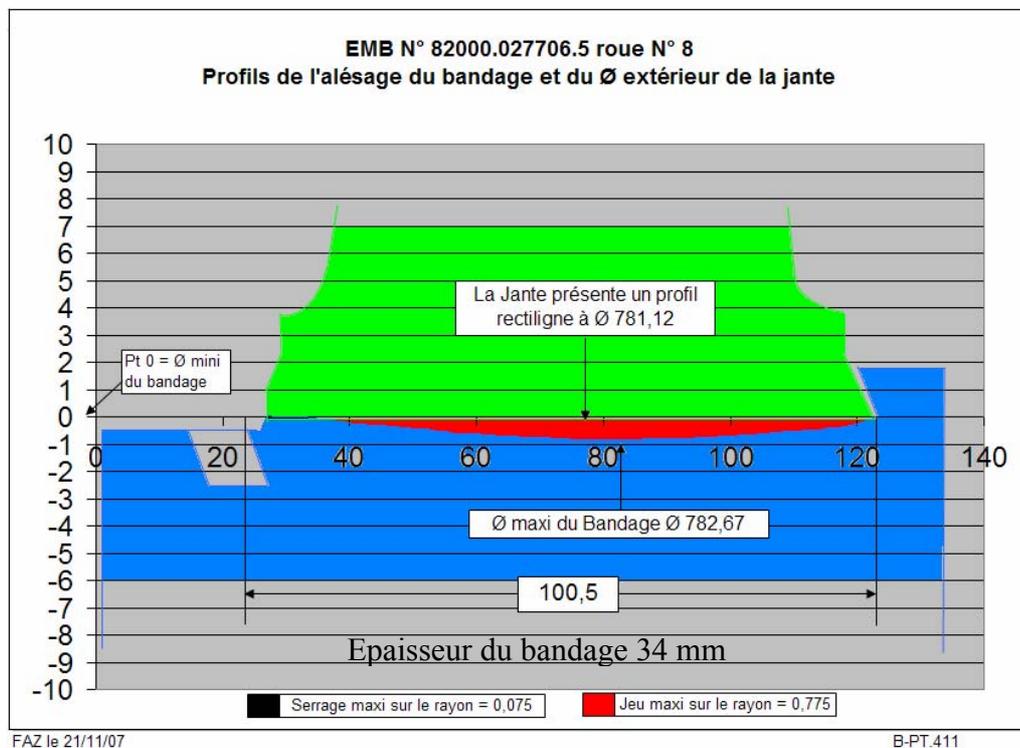
La mesure des diamètres et alésage donne les serrages résiduels suivants (serrages répartis de part et d'autre du diamètre) :

Ces mesures confirment l'observation visuelle. Le peu de serrage restant est localisé sous la zone du boudin (peu de charge verticale) et à l'extrémité extérieure de la roue.

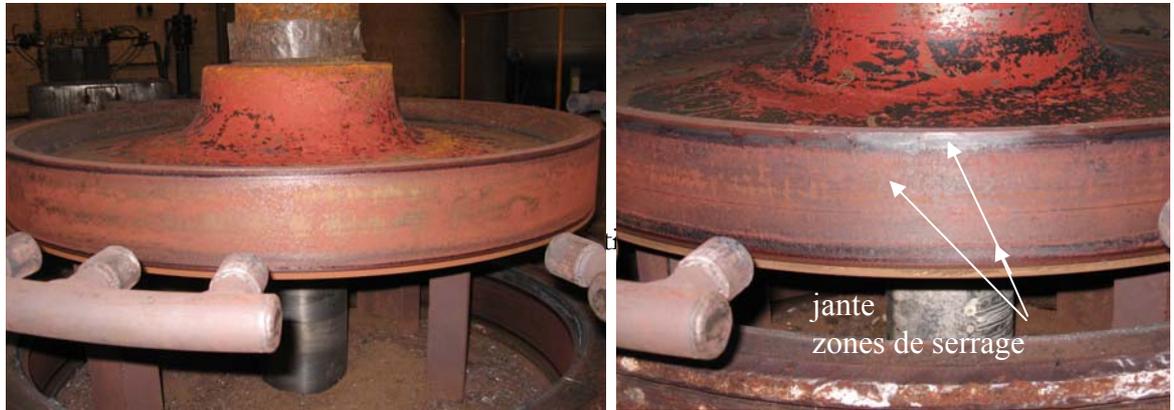
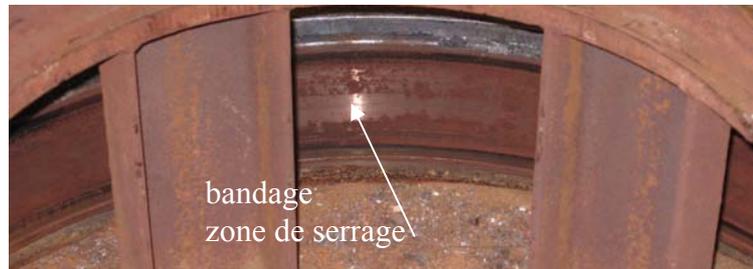
Roues 5 et 6 : Second essieu du premier bogie.

L'épaisseur des bandages des deux roues est de 53 mm.

On peut observer que le serrage est localisé sur les bords mais aussi en plusieurs plages du plan de contact.

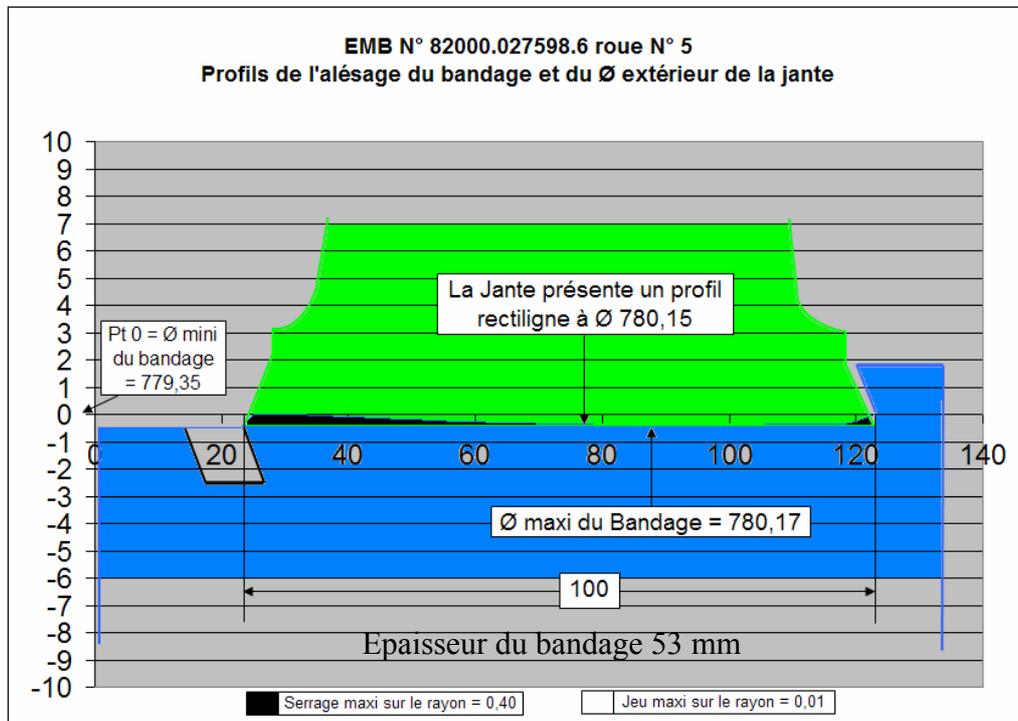
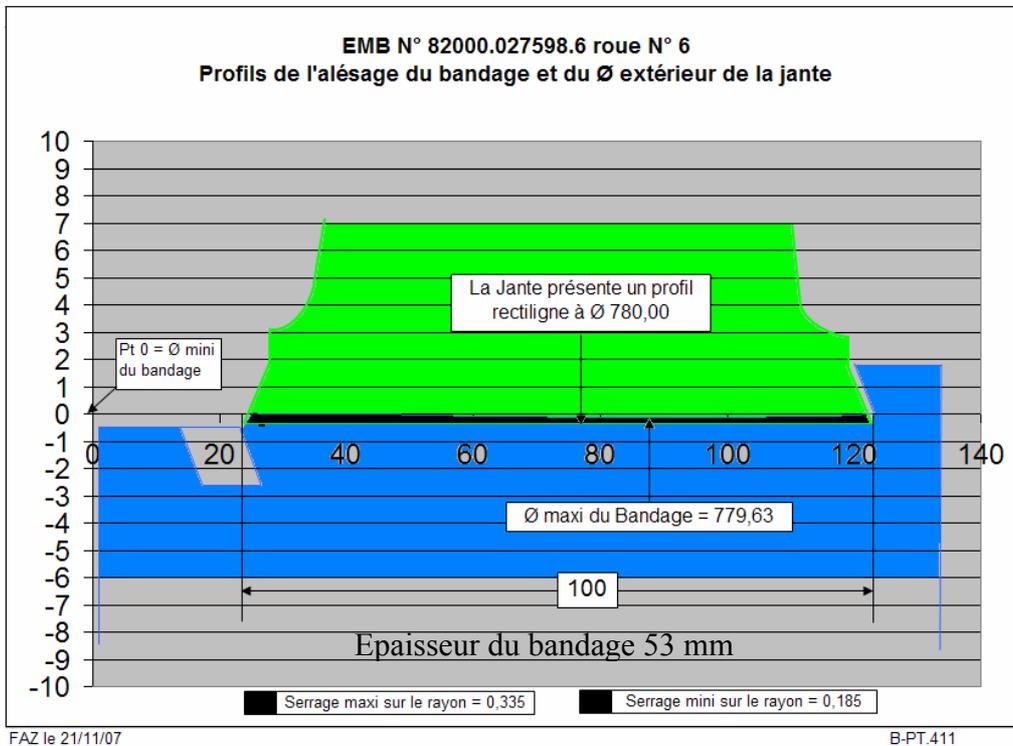
La mesure des diamètres et alésage donne les serrages résiduels suivants :

Les mesures montrent nettement que le serrage est encore présent sur de plus larges plages que dans le cas de la roue 8.

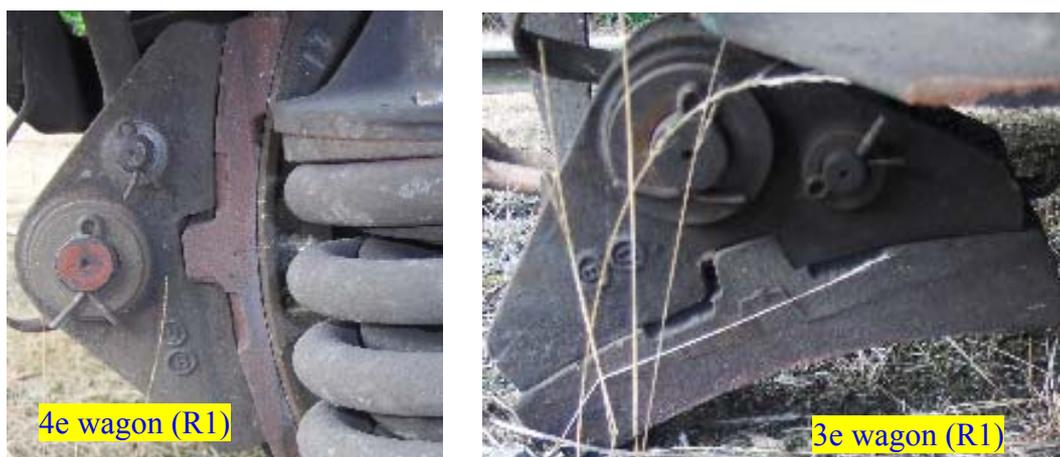
Comparaisons d'un bloc de frein du 4^e wagon avec un bloc de frein du 3^e wagon.

Les blocs de freins présentent en effet un aspect rougeâtre qui laisse supposer un échauffement significatif.

Les roues elles-mêmes ne présentent pas d'indices de surchauffe. Les dégradations mentionnées sur l'étiquette ayant entraîné le reprofilage effectué à Anvers peuvent éventuellement être liées à un mauvais fonctionnement du frein. Celui-ci n'a pas été contrôlé vu la difficulté de le tester en raison de l'état du wagon après le déraillement.

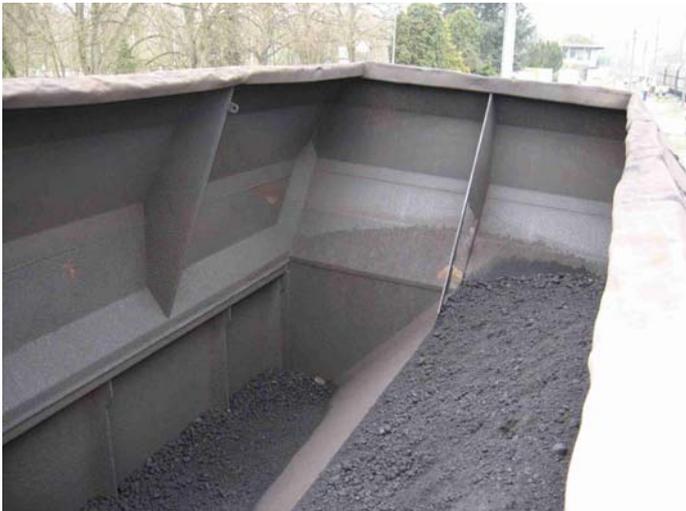
Ce déséquilibre affectant chacun des 4 essieux du wagon a conduit au déraillement en courbe (500 m de rayon) avec dévers alors que le train y circulait lentement.

Présence plus importante de charbon d'un côté du wagon
