Ongevalseverslag

Botsing tussen twee treinen in het station Izegem op 26 april 2007

externe expertise : **NMBS – Holding**
directie Strategie en Coördinatie
Veiligheid en Milieu

september 2007

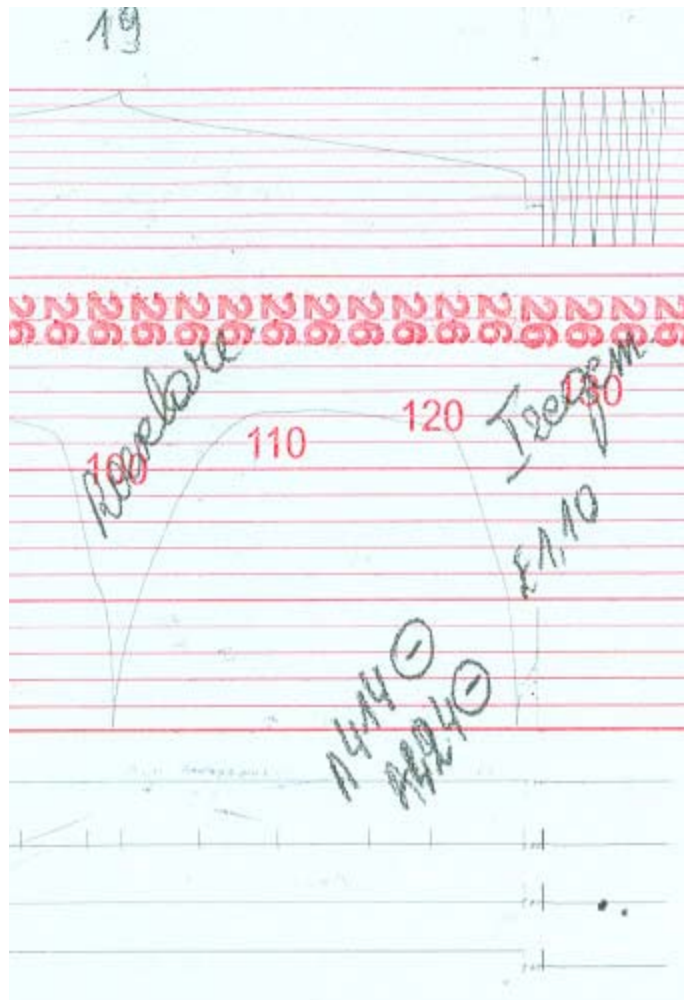
Snelheidsband van de trein E818.

De achtereenvolgende seinen, opwaarts aan de plaats van de botsing in het station van Izegem, hadden allen het seinbeeld GROEN.

Op het moment van de aanrijding was de trein net vertrokken en deze had een snelheid van ± 15 km/h.

Door de aanrijding is de trein vooruitgeduwd en is er een snelheid geregistreerd van 45 km/h. Deze snelheid is mogelijk niet correct.

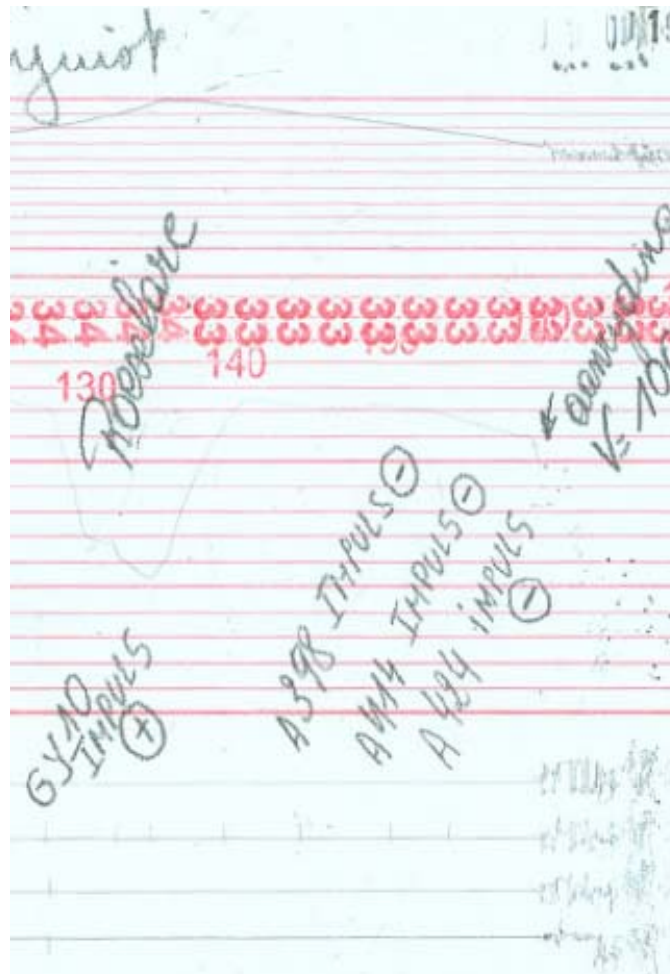
In het bijzonder had ook sein A424, dat de toegang tot de baansectie van de aanrijding regelt, het seinbeeld GROEN.

Deze vaststelling vormt het materieel bewijs van de juistheid van de verklaring die de bestuurder van trein ER 8991 terzake heeft afgelegd

De snelheid van trein ER8991 ter hoogte van het sein A424 bedroeg 120 km/h. Deze snelheid neemt vanaf deze plaats een weinig af en de noodremming begint bij een snelheid van 110 km/h ,op ± 200 m voor de plaats van de aanrijding.

De aanrijding is gebeurd aan een snelheid van 100 km/h en op 100 m van de plaats waar de treinen tot stilstand gekomen zijn.

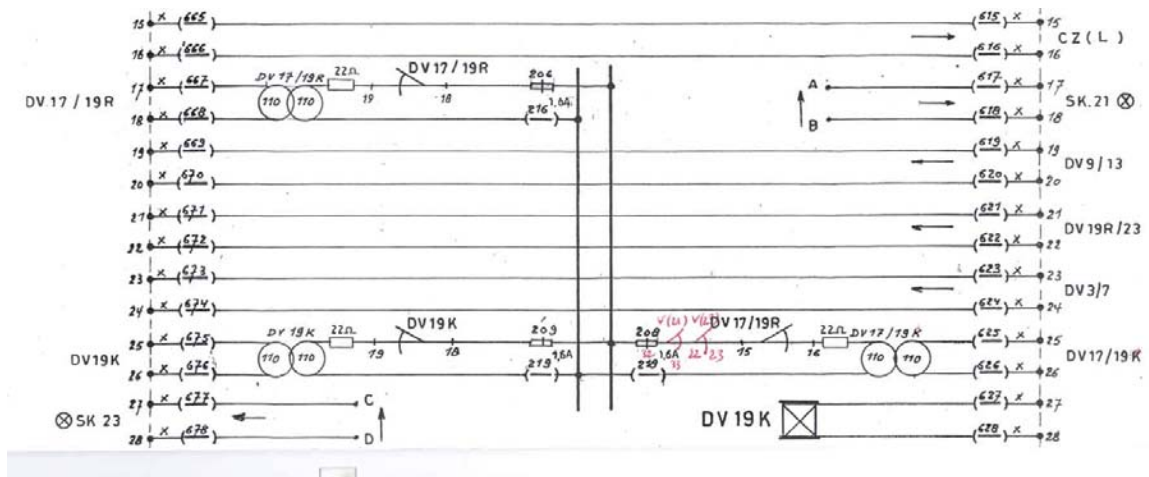
De onderstaande uittreksels uit de voornaamste werkplannen illustreren het feit dat de vereiste koppelingen van de spoorstroomkringen SK21 en SK23 bij de studie van de werken en hun uitvoering over het hoofd werden gezien. In het rood werd het nodige bijgevoegd om de koppeling te verzekeren.

uittreksels uit plan 1-LZG-224A/96 "Izegem SAT 1 van Blok 10 (Roeselare) 6 Bedieningsstroomkringen spoor A waarin de contacten van SK21 en SK 23 niet gekoppeld waren. Beide contacten zijn in het rood aangeduid.

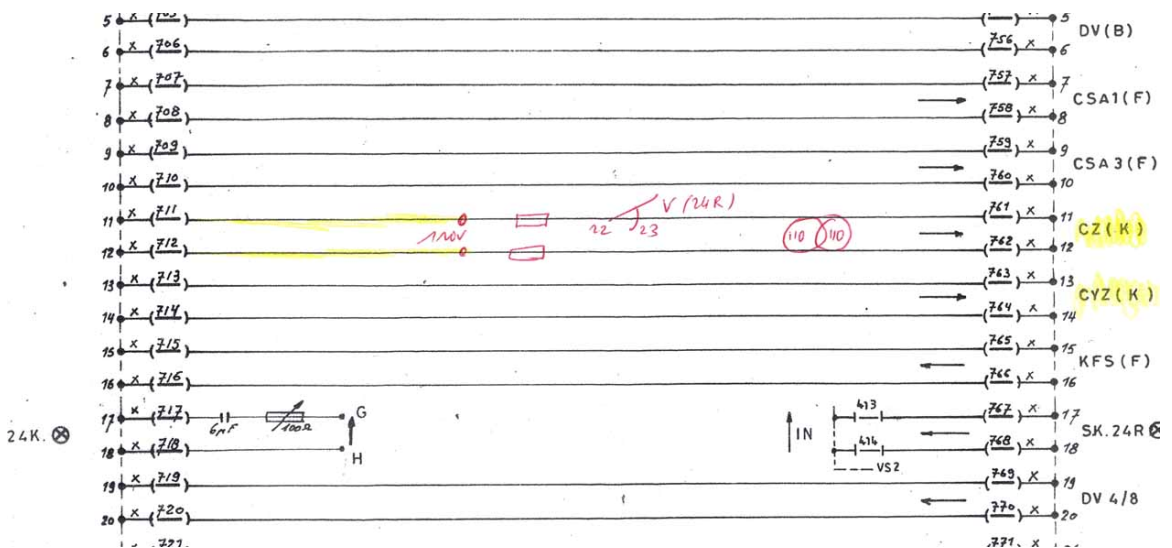
uittreksels uit plan 1-LZG-224B/96 "Izegem SAT 1 van Blok 10 (Roeselare) Bedieningsstroomkringen spoor B waarin het contact van SK24R niet gekoppeld was. Het contact is in het rood aangeduid.
