**Drážní inspekce**  
The Rail Safety Inspection Office

## **Zpráva o výsledcích šetření příčin a okolností vzniku mimořádné události**

Střetnutí vlaku R 1195 se silničním motorovým vozidlem na železničním přejezdu P 1714 v km 186,463, v železniční stanici Kaštice, s následným vykolejením drážních vozidel

### **Investigation Report of Railway Accident**

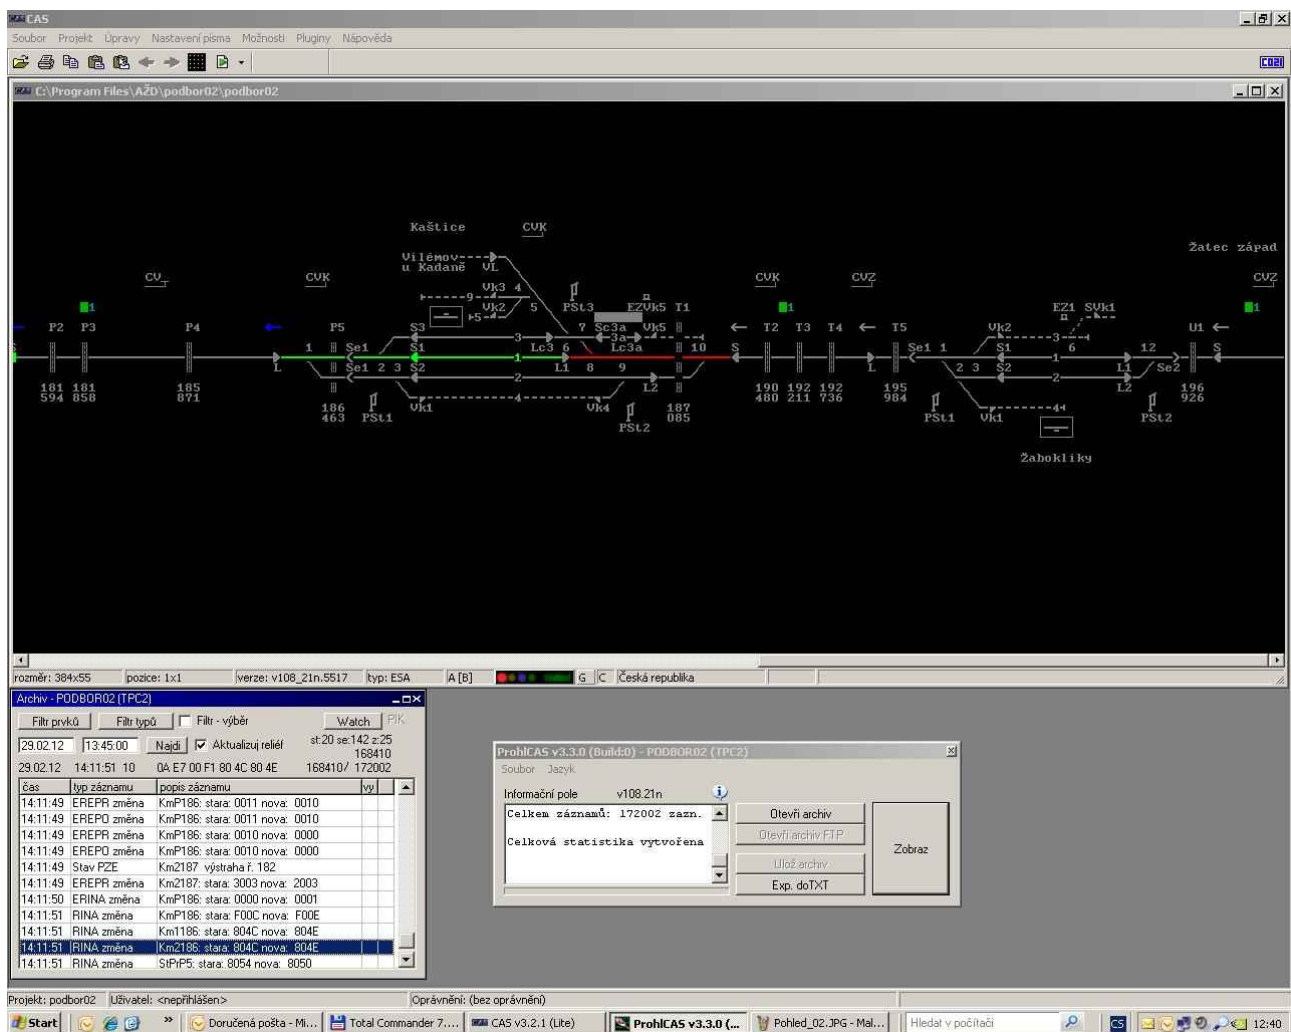
Obr. č. 3: Zobrazení vlakové cesty na monitoru JOP

Vlaková cesta pro průjezd vlaku R 1195 po 1. staniční koleji v žst. Kaštice byla postavena normální obsluhou staničního zabezpečovacího zařízení ESA-11 z JOP výpravčím žst. Blatno u Jesenice. Na JOP v žst. Blatno u Jesenice byl přejezd P 1714 zobrazen „Pohotovostní stav a přejezd uzavřen“.

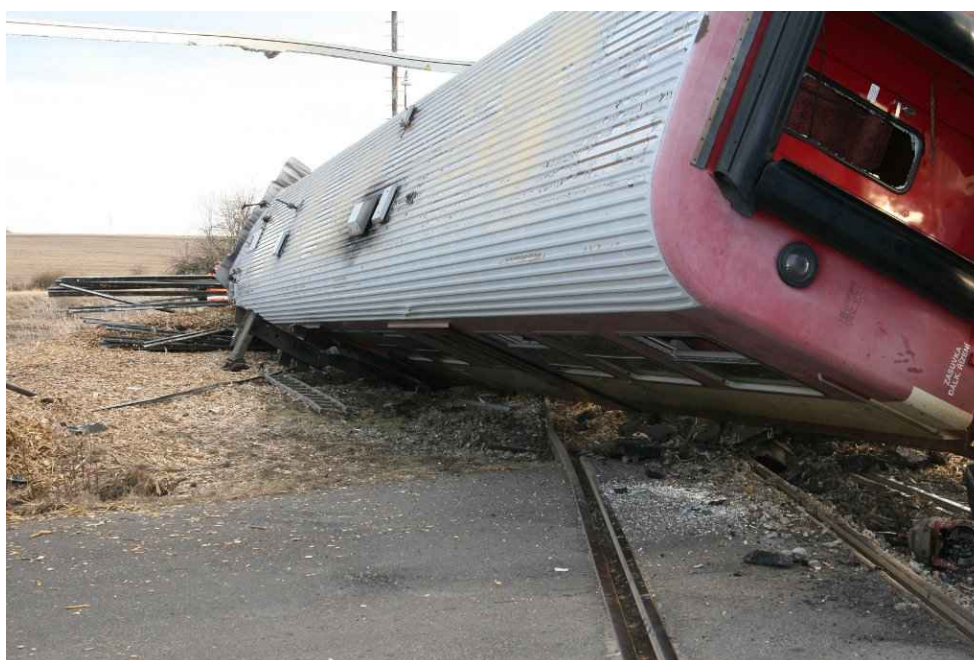
Dne 29. 2. 2012 ve 14:13 hodin, při jízdě vlaku R 1195, jedoucím ze žst. Most do žst. Plzeň hl. n., došlo ke střetnutí na železničním přejezdu P 1714, který leží v obvodu žst. Kaštice, se silničním nákladním motorovým vozidlem, tovární značky IVECO STRALIS, s návěsem Schwarzmüller SPA 3/E, který vjel z pravé strany ve směru jízdy vlaku na železniční přejezd. Čelo vlaku narazilo do návěsu silničního nákladního motorového vozidla, který byl naložen dřevní štěpkou. Návěs byl po nárazu značně poškozen. Řídicí vůz 50 54 80 29 001-2, který byl řazen v čele vlaku, po střetnutí vykolejil oběma podvozky a převrátil se na bok, vlevo ve směru jízdy, čelo se nacházelo ve vzdálenosti 15 metrů od středu ŽP P 1714. Na řídicím voze došlo k poškození obou předních nárazníků, táhlového ústrojí, vzduchového potrubí včetně kohoutů, rámu podvozku, vzduchových měchů, oken a dalších drobnějších součástí DV. Hnací drážní vozidlo 95 54 5 843 012-6, řazené jako druhé, po střetnutí vykolejilo předním podvozkem

vpravo ve směru jízdy. U tohoto DV bylo poškozeno čelní levé okno, byl utržen levý přední nárazník, zdeformované průchozí dveře a další drobnější součásti.

*Foto 3: Poloha řídicího vozu po MU*

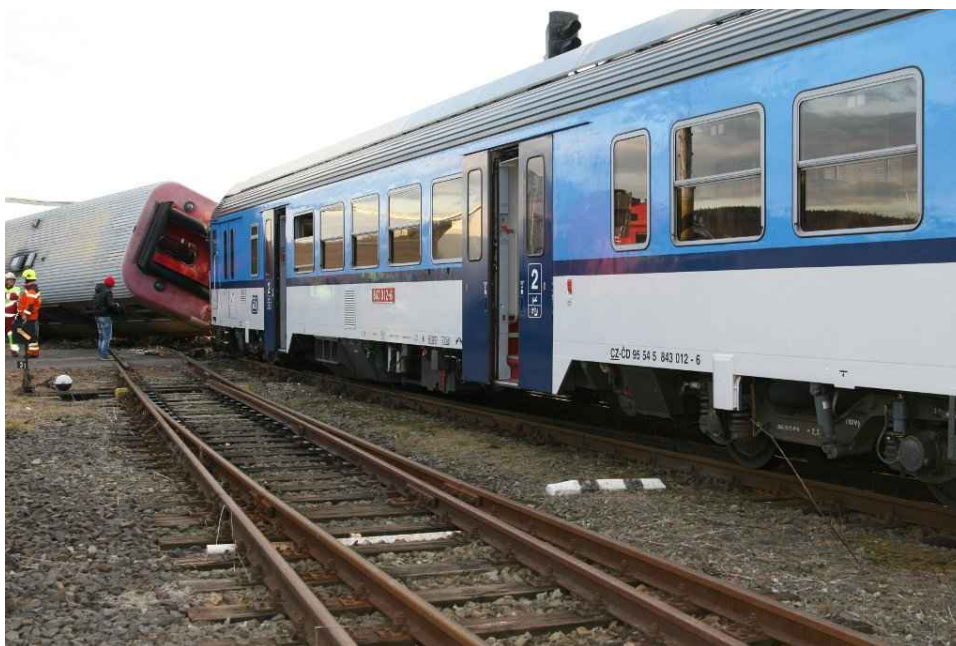
*Foto 4: Poloha HDV po MU*

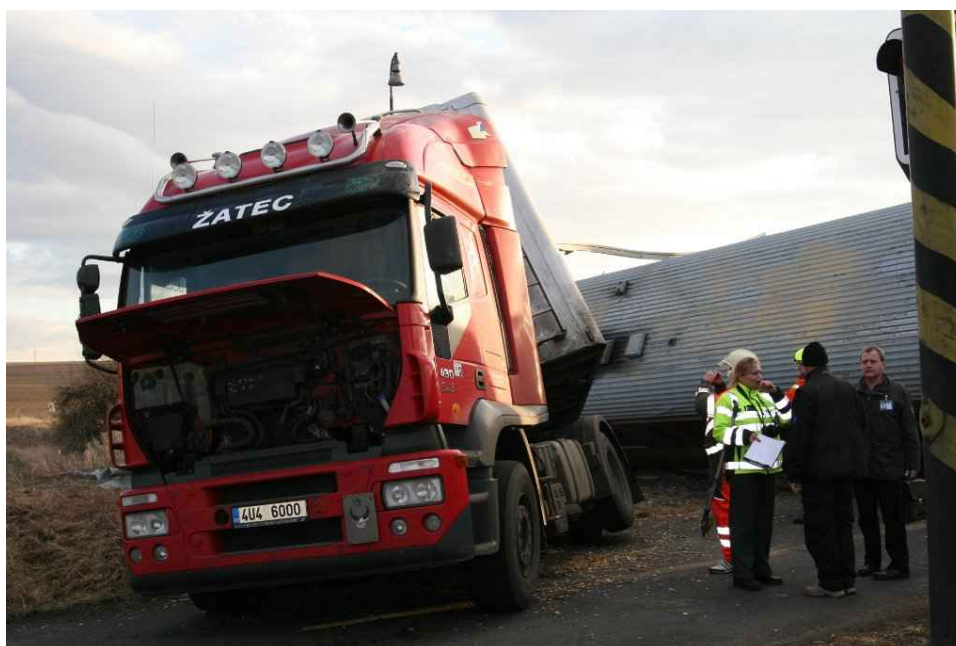
*Foto 5: Poloha silničního vozidla po MU*

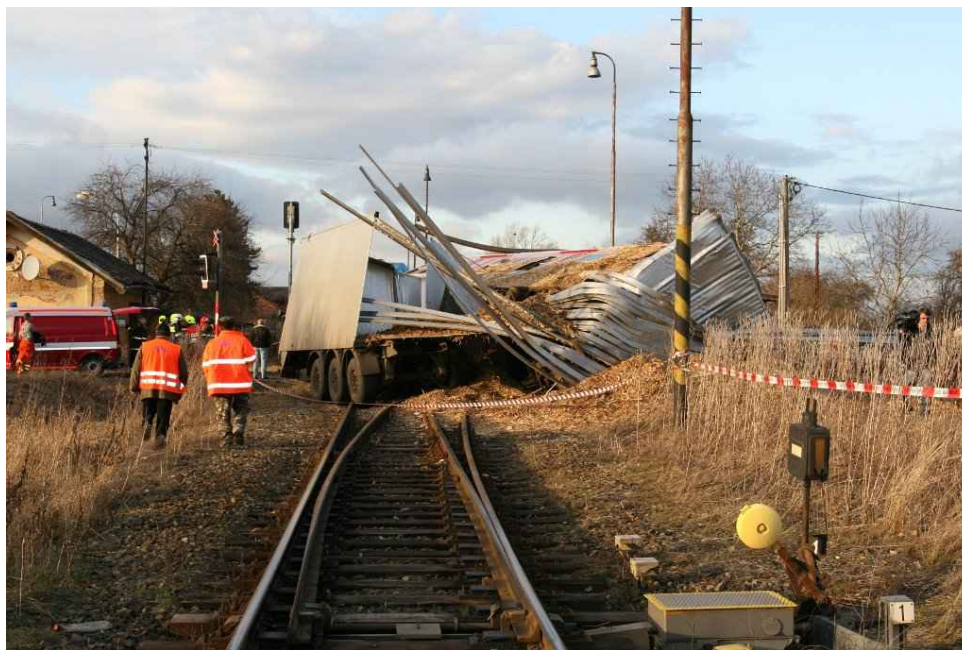
*Foto 6: Poloha návěsu po MU*

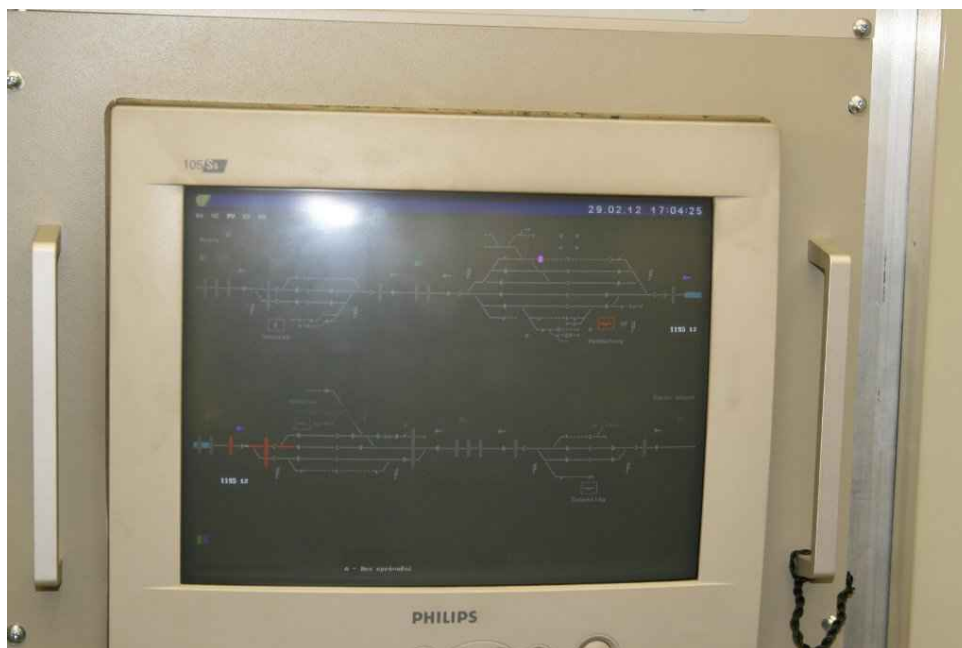
*Foto 7: Zobrazení vlakové cesty pro vlak R 1195 na JOP žst. Blatno u Jesenice po vzniku MU*
