**Drážní inspekce**  
The Rail Safety Inspection Office

## **Zpráva o výsledcích šetření příčin a okolností vzniku mimořádné události**

Srážka nákladního vlaku Rn 50238 se stojícím nákladním vlakem Pn 61121 s vykolejením na dráze železniční, celostátní, v železniční stanici Přerov

### **Investigation Report of Railway Accident**

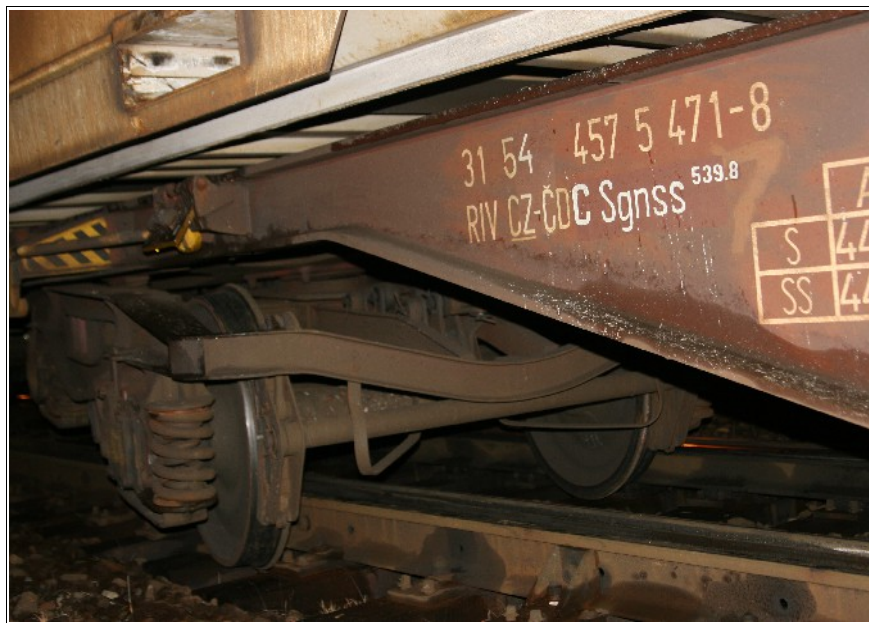
Při MU došlo k násilnému rozřezu výhybek č. 313 a č. 314, situovaných v pokračování staniční koleje č. 104. V místě vykolejení taženého drážního vozidla (dále jen TDV) Sgnss č. 31 54 4575 459-3 byla poškozena upevňovací kolejí, včetně 4 pražců.

Foto č. 1: Vykolejené TDV č. 31 54 457 5 471-8

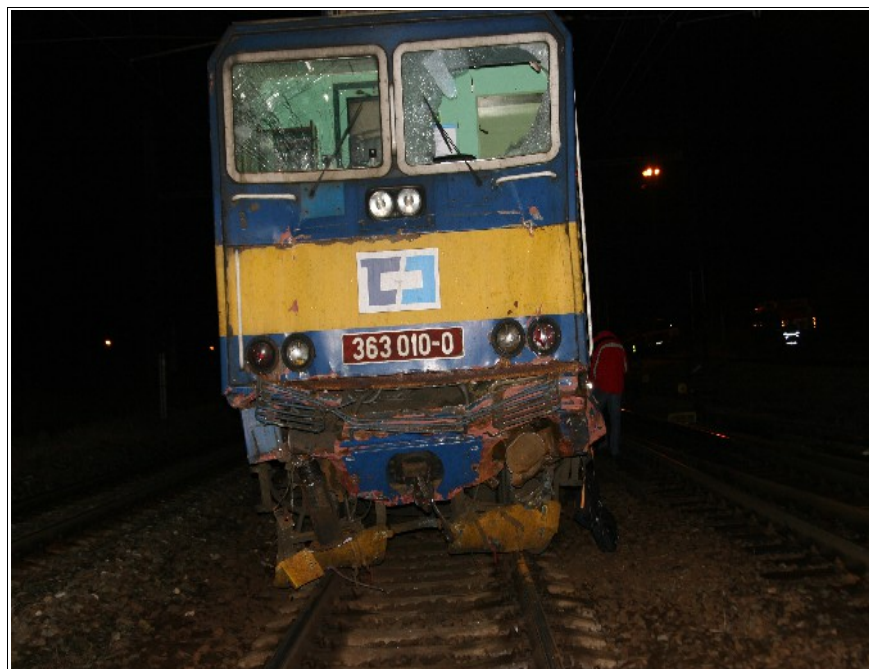
Vlak byl tažen HDV č. 363.010-0, jedoucím vpřed stanovištěm strojvedoucího II. Srážkou bylo deformováno čelo HDV, včetně stanoviště strojvedoucího. HDV bylo se soupravou vlaku spojeno táhlovým ústrojím, šroubovkou 1. TDV, zavěšenou na tažném háku HDV a potrubím průběžné samočinné tlakové brzdy. Spojkové kohouty byly otevřeny. V konečném postavení po MU se čelo vlaku nacházelo v km 181,300, tj. 38,4 m za místem srážky. K vykolejení HDV nedošlo. V soupravě vlaku vykolejilo TDV Sgnss č. 31 54 4575 471-8, řazené jako 5. TDV za HDV, a to v mezipřímé koleji mezi oblouky vedlejších směrů výhybek č. 315 a 317 vpravo, ve směru jízdy zadním podvozkem „b“, přední nápravou. Dále byla poškozena 2 TDV Sgnss č. 31 54 4575 207-6 a Sgnss č. 31 54 4575 459-3. Na vykolejeném TDV č. 31 54 4575 471-8 se ze zajišťovacích trnů uvolnil ve směru jízdy druhý kontejner. Třetí kontejner se po uvolnění ze zajišťovacích trnů sesunul svoji přední částí na vedlejší staniční kolej č. 102. Zadní část uvolněného kontejneru zůstala opřena o rám podlahy TDV.

Foto č. 2: HDV vlaku Rn 50238

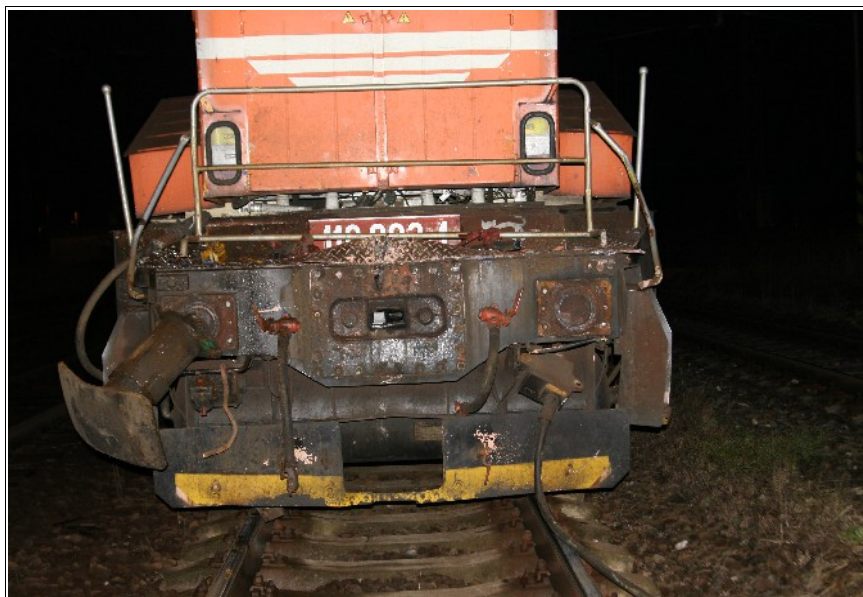
Vlak byl tažen HDV č. 110.003-1, jedoucím vpřed stanovištěm strojvedoucího II. Srážkou bylo deformováno čelo HDV a posunuta skříň kapoty stanoviště II. K vykolejení drážních vozidel vlaku nedošlo.

Foto č. 3: HDV vlaku Pn 61121

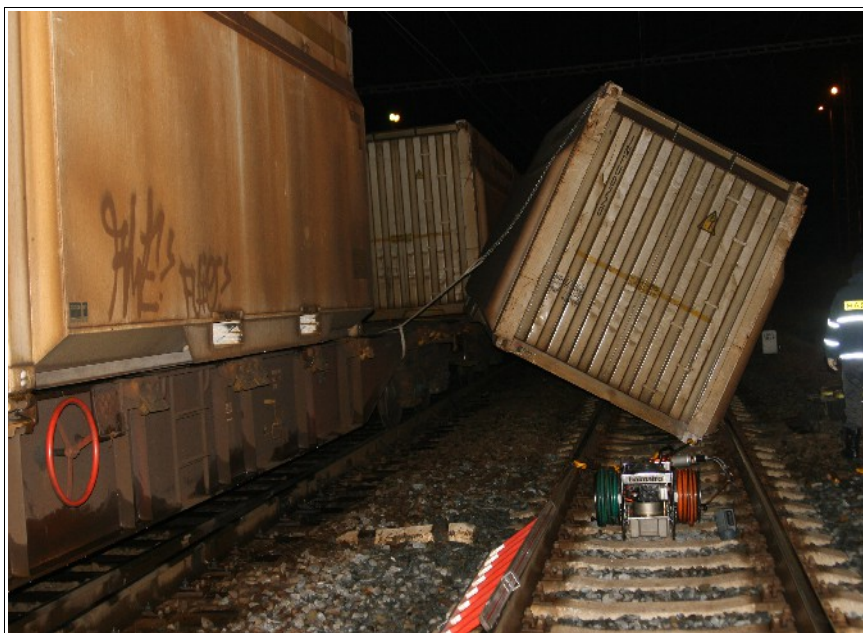
Foto č. 4: Spadlý kontejner z TDV č. 31 54 457 5 207-6
