Drážní inspekce
The Rail Safety Inspection Office

Investigation Report of Railway Accident

Collision of a shunting railcar and regional passenger train No. 3616 in
km 24,886 of main line between Horni Lipova and Ostruzna stations
(Mikulovice st. hr. – Hanusovice)

Tuesday 1st September 2009

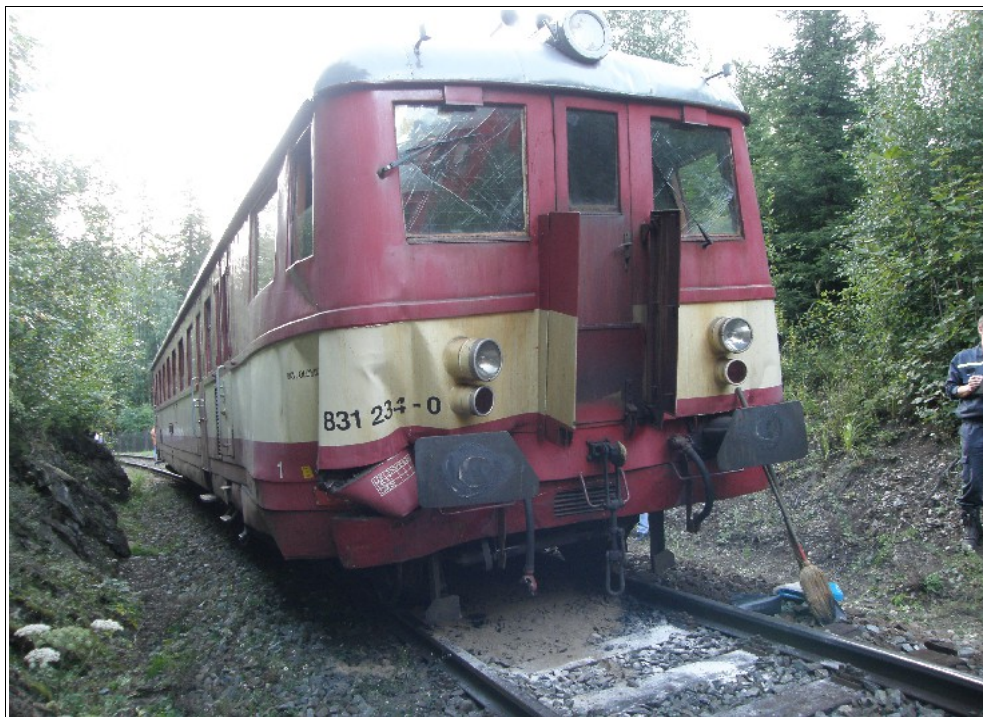
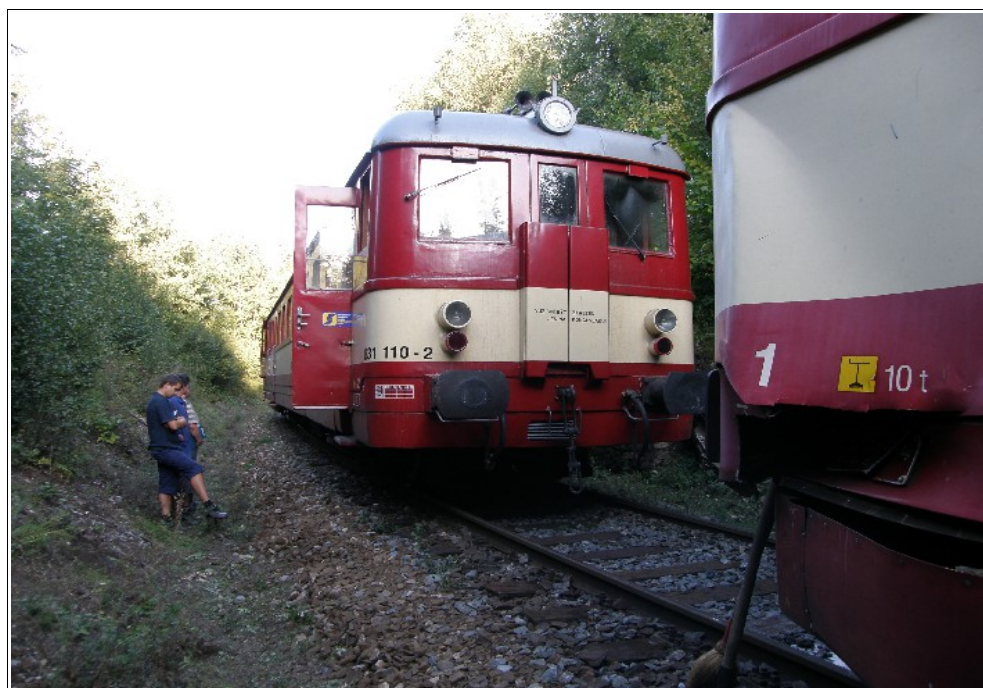
Následkem srážky bylo HDV stojícího uvázlého vlaku Os 3613 odraženo do km 24,884₅, tj. o 1,5 m směrem od žst. Horní Lipová, a HDV PMD bylo odraženo zpět do km 24,887₄, tj. o 1,4 m směrem k žst. Horní Lipová. Čela HDV byla od sebe po MU vzdálena 2,9 m.

Snímky č. 1, 2: Drážní vozidla v konečném postavení po MU.

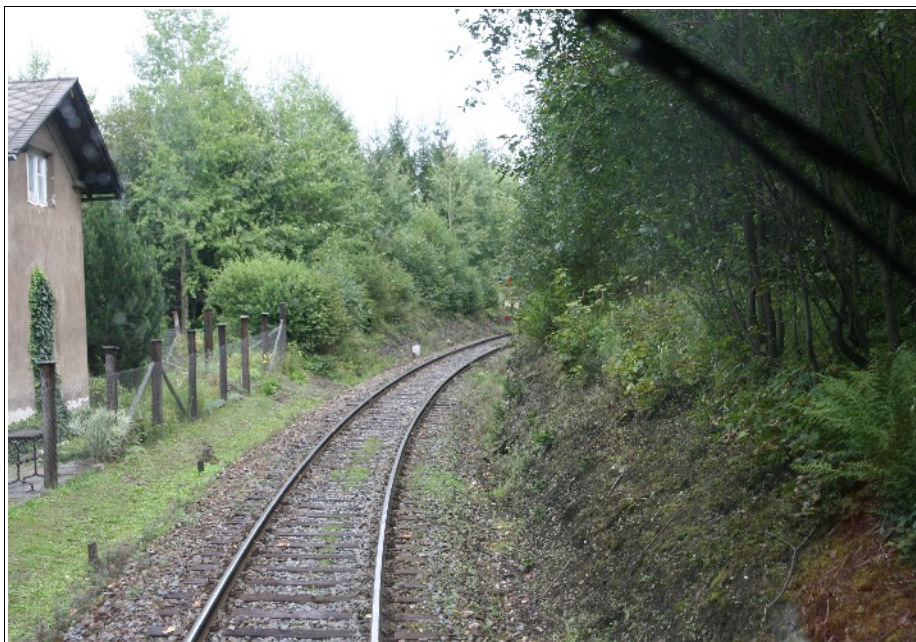
- staničníky od úrovně odjezdového návěstidla LH žst. Horní Lipová v km 26,269 do km 24,900 jsou viditelné a na nich vyznačené údaje jsou ze stanoviště strojvedoucího 1 čitelné;
- limitujícím faktorem viditelnosti čela stojícího, nečinného HDV 831.110-2, v km 24,886, z místa strojvedoucího za ovládacím pultem stanoviště strojvedoucího 1 HDV řady 831, je svah vpravo pravostranného oblouku ($R = 185 \text{ m}$) a vegetace rostoucí podél trati;
- první část obrysu stojícího, nečinného HDV 831.110-2 je z místa strojvedoucího za ovládacím pultem stanoviště strojvedoucího 1 HDV řady 831, tzn. i v případě jízdy pomocného HDV 831.234-0 v době vzniku MU dne 01. 09. 2009, viditelné na vzdálenost 66 m. Celé čelo stojícího HDV 831.110-2 je zřetelně viditelné na vzdálenost 42,5 m.

Snímek č. 3: Viditelnost staničnicku v km 24,900 ze stanoviště strojvedoucího 1.

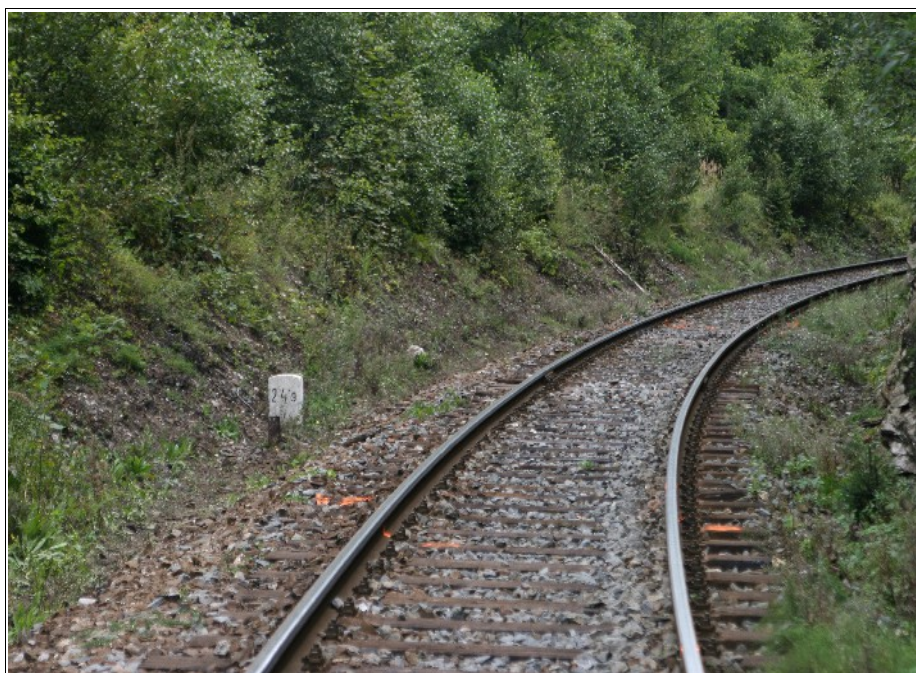
Bezprostřední příčinou MU byla nedovolená jízda PMD za kilometr povolené jízdy, stanovené pokynem provozovatele dráhy v rozkazu V PMD.

Snímek č. 4: Nepřenosné návěstidlo, staničnick, s kilometrickou polohou 24,900.
