Drážní inspekce
The Rail Safety Inspection Office

Zpráva o výsledcích šetření příčin a okolností vzniku mimořádné události

Nedovolená jízda vlaku Vn 56071 za oddílové návěstidlo automatického bloku v km324,779 s návěstí „Stůj“ a následná srážka s vlakem Pn 66421 mezi žst. Kostomlaty nad Labem a žst. Nymburk hl. n. na 1. traťové koleji dráhy celostátní 502A Kutná Hora hl. n. – Lysá nad Labem.

Investigation Report of Railway Accident

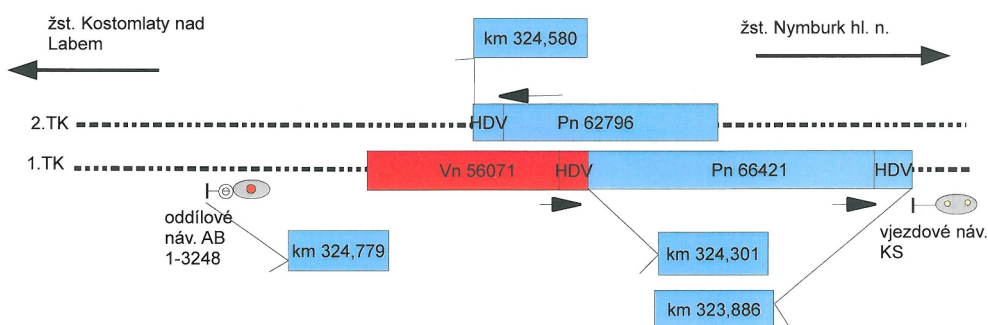
Na místě MU bylo ohledáním zjištěno, že na 1. TK čelo vlaku Vn 56071 po srážce zastavilo v km 324,301. V čele vlaku bylo HDV 163.027-6, které narazilo do posledního TDV vlaku Pn 66421. U vlaku Vn 56071 bylo zjištěno poškození HDV a dvou za ním řazených TDV. Ostatní DV vlaku Vn 56071 nebyla viditelně poškozena.

Čelo vlaku Pn 66421 zastavilo v km 323,866. Mezi pátým a šestým TDV, v pořadí za HDV, došlo k roztržení vlaku, jeho roztržením vznikla mezera dlouhá 3 m. TDV řazená jako 21. a 25. až 28. za HDV byla poškozena a alespoň částečně vykolejena. TDV D-GATXD 33 80 7874 583-7 Zaces, řazené jako 21., přepravovalo nebezpečné věci, k jejich úniku nedošlo.

Obrázek č. 1: náčrtek stavu na místě MU

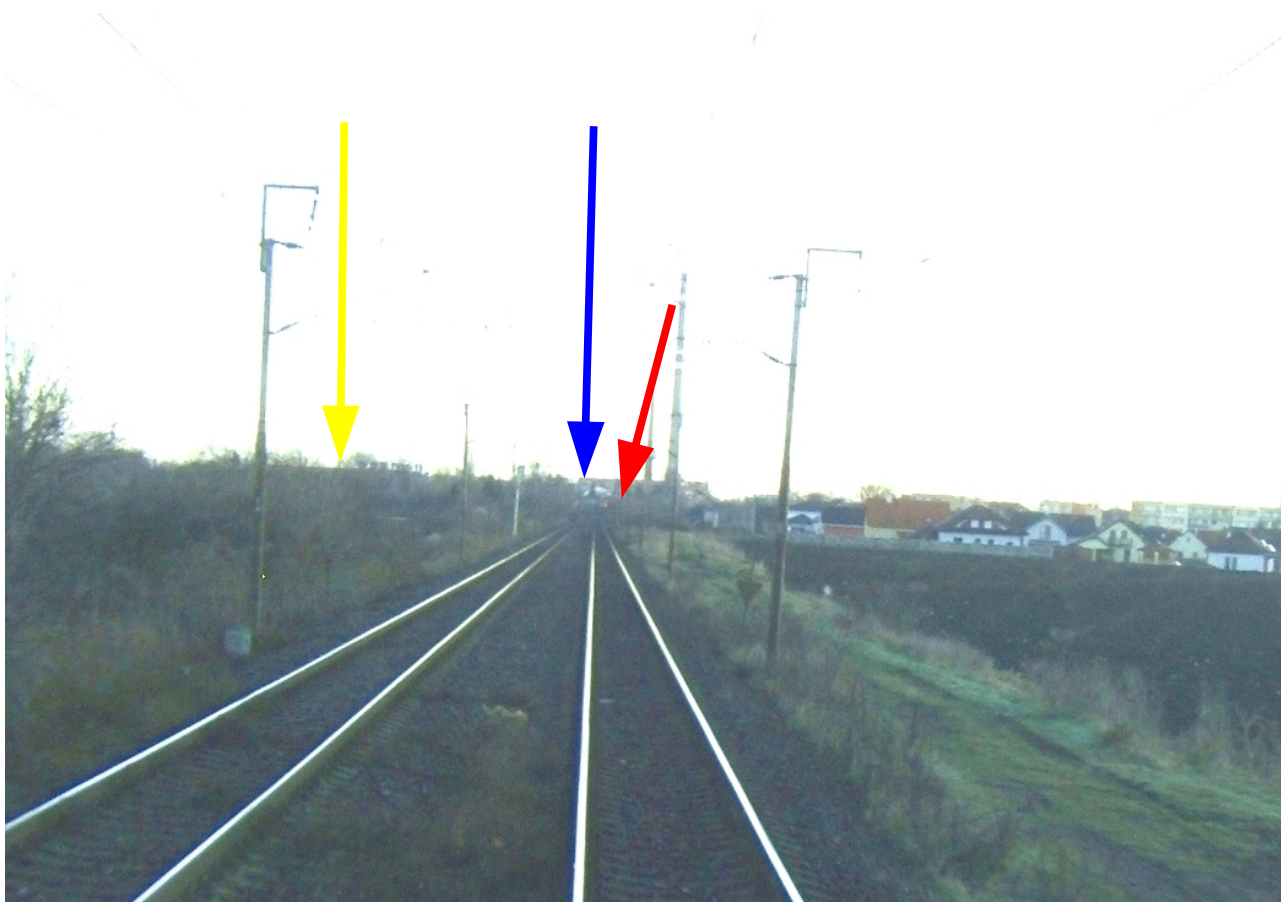
Obrázek č. 2: pohled ze stanoviště HDV jedoucího po 1. TK na trať v místě vzniku MU

Obrázek č. 2 ukazuje charakter tratě v místě vzniku MU. Pohled je směřován od oddílového návěstidla 1-3248 ve směru jízdy vlaků Pn 66421 a Vn 56071. Červenou šipkou je označena poloha vjezdového návěstidla KS. Na levé straně obrázku je žlutou šipkou označena linie náspu celostátní dráhy č. 541C, Jičín – Nymburk město, jejíž nadjezd (označen modrou šipkou) uzavírá volný rozhled směrem k žst. Nymburk hl. n. V bezprostředním okolí dráhy není žádný významný zdroj umělého osvětlení.

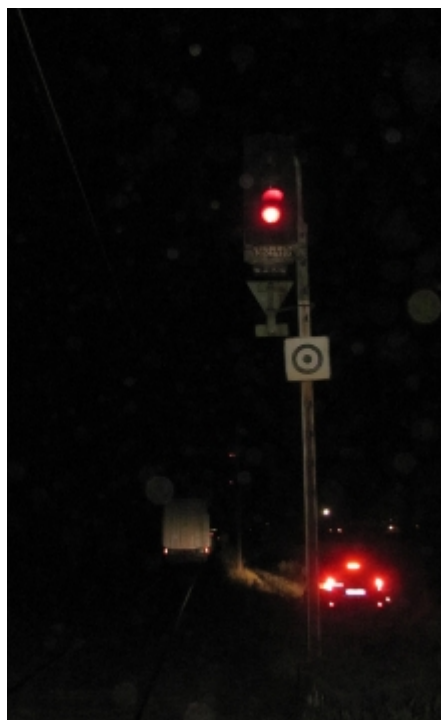
Při ohledání na místě MU byl zjištěn okamžitý stav traťového zabezpečovacího zařízení. Oddílové návěstidlo automatického bloku 1-3248, které je předvěstí vjezdového návěstidla KS žst. Nymburk hl. n., je umístěno v km 324,779. Na návěstidle v době příchodu osob pověřených zjišťováním příčin a okolností vzniku MU svítila návěst „Stůj“, která byla viditelná ze vzdálenosti více než 300 m. Kontrola přenosu návěstí na HDV byla provedena rozbořem záznamu přenosu na rychloměrných prouzcích zúčastněných HDV.

Obrázek č. 3: oddílové návěstidlo 1-3248, stav po příchodu pověřených osob na místo MU, v pozadí konec vlaku Vn 56071

Dne 6. 10. 2011 v 16:55 hodin byla po MU provedena mimořádná prohlídka traťového zabezpečovacího zařízení v 1.TK. Zápisem v Záznamníku poruch bylo konstatováno: „*Zařízení v pořádku*“.

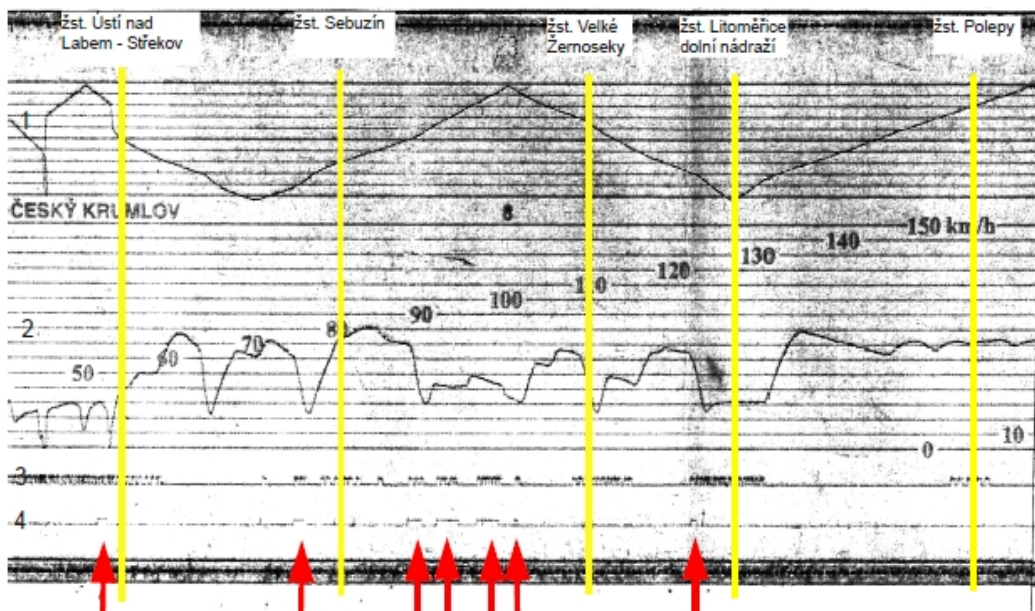
- rozjezd vlaku ze žst. Most je registrován dne 5. 10. 2011 ve 21:36 hodin;
- od vjezdového návěstidla žst. Ústí nad Labem-Střekov do místa vzniku MU bylo 33x indikováno svícení červeného světla na návěstním opakovači (Obrázek č. 4, 5, 6, řádek 4, zvýrazněno červenými šipkami);
- v celém úseku ze žst. Ústí nad Labem-Střekov do místa vzniku MU v mezistaničních oddílech i v obvodech stanic rychlost často a značně kolísá (Obrázek č. 4, 5, 6, řádek 2);

Obrázek č. 4: rychloměrný záznam vlaku Vn 56071, úsek žst. Ústí n. L.-Střekov - žst. Polepy

Vlakový zabezpečovač byl v činnosti a v průběhu registrované směny strojvedoucím obsluhován (Obrázek č. 4, 5, 6, řádek 3).

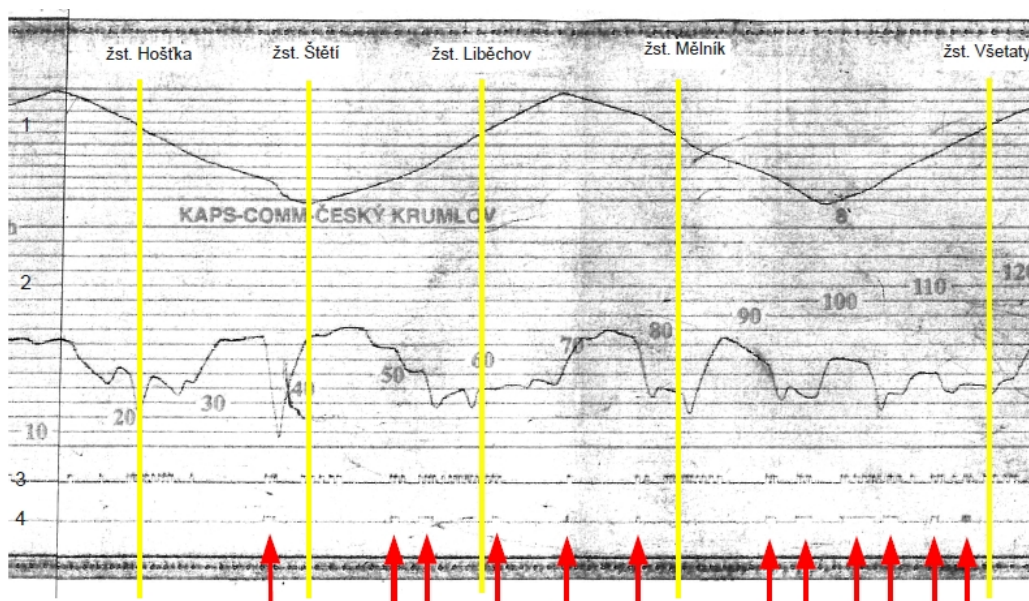
Obrázek č. 5: rychloměrný záznam vlaku Vn 56071, úsek žst. Polepy – žst. Všetaty

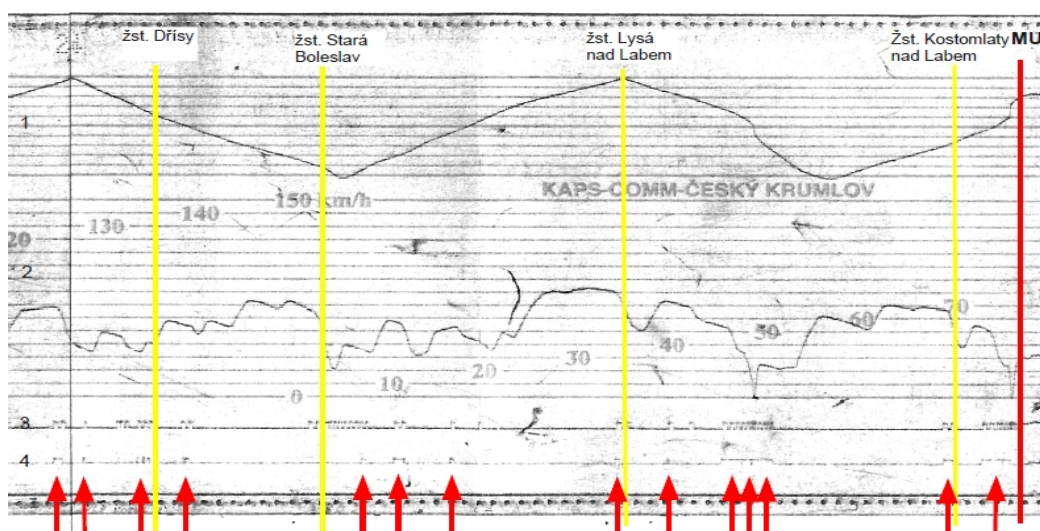
- zastavení provozním brzděním z rychlosti 24 km.h⁻¹ na dráze 100 m ve vzdálenosti 17 m před oddílovým návěstidlem 1-3248 v čase 00:36:15 hodin (Obrázek č. 6);
- v čase 00:37:30 je registrován rozjezd a po ujetí dráhy 17 m ztráta registrace svícení červeného světla na návěstním opakovači (Obrázek č. 6);
- na dráze 350 m od rozjezdu dosaženo rychlosti 30km.h⁻¹ (Obrázek č. 6);
- po ujetí dráhy 470 m od rozjezdu, při rychlosti 30 km.h⁻¹ je v čase 00:38:30 hodin dne 6. 10. 2011 registrován vodorovný odskok všech pisátek a následuje nekorektní záznam všech registrovaných údajů (Obrázek č. 6).

Obrázek č. 6: rychloměrný záznam vlaku Vn 56071, úsek od žst. Všetaty po MU

Doba pobytu vlaku před oddílovým návěstidlem 1-3248 není v souladu s technologickým postupem provozovatele dráhy, vnitřním předpisem SŽDC (ČD) D2 článek 312 písm. c).

00:32 hodin do 00:33 hodin. Na rychloměrném záznamu HDV je registrován průjezd rychlostí 39 km.h^{-1} (Obrázek č. 6).

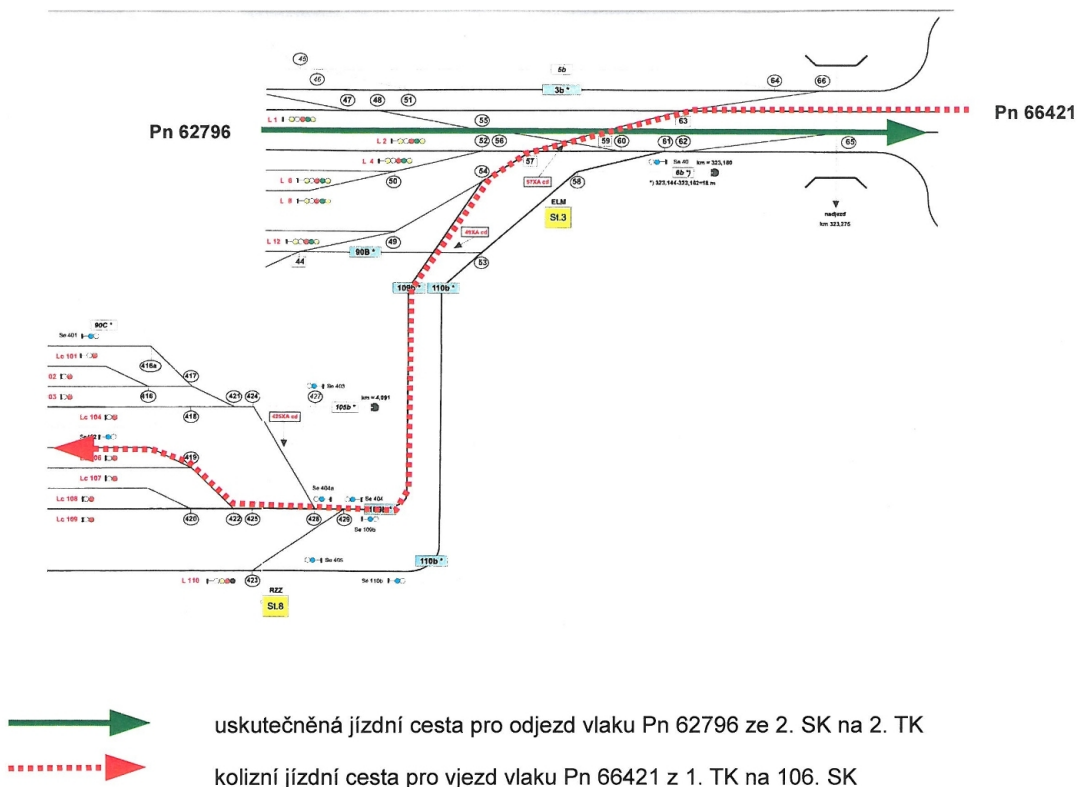
- vlak Pn 62796 zastavil v žst. Nymburk hl. n. na 2. SK v 00:30 hodin, v tutéž dobu je datovou komunikací EDD ohlášen do žst. Kostomlaty nad Labem jeho předvídaný odjezd v 00:33 hodin na 2. TK, v 00:30 hodin je ze žst. Kostomlaty nad Labem potvrzeno jeho přijetí, rovněž v 00:30 hodin je evidována informace o přípravě vlakové cesty pro odjezd tohoto vlaku ze žst. Nymburk hl. n. Ze Zapisníku volnosti a správného postavení vlakové cesty St 3 vyplývá, že příprava odjezdové vlakové cesty v žst. Nymburk hl. n. proběhla normální obsluhou staničního zabezpečovacího zařízení. Skutečný odjezd ze žst. Nymburk hl. n. v 00:35 hodin byl v 00:35 hodin zapsán do EDD a zároveň byl tento čas oznámen do žst. Kostomlaty nad Labem datovou komunikací EDD. Po zahájení odklizovacích prací k zprovoznění dráhy na 2. TK je v obou dopravních denících evidováno udělení telefonické odhlášky ze žst. Kostomlaty nad Labem za vlakem Pn 62796 v 03:47 hodin.

Obrázek č. 7: nutné zastavení vlaku Pn 66421 u vjezdového návěstidla žst. Nymburk hl. n. z důvodu odjezdu vlaku Pn 62796

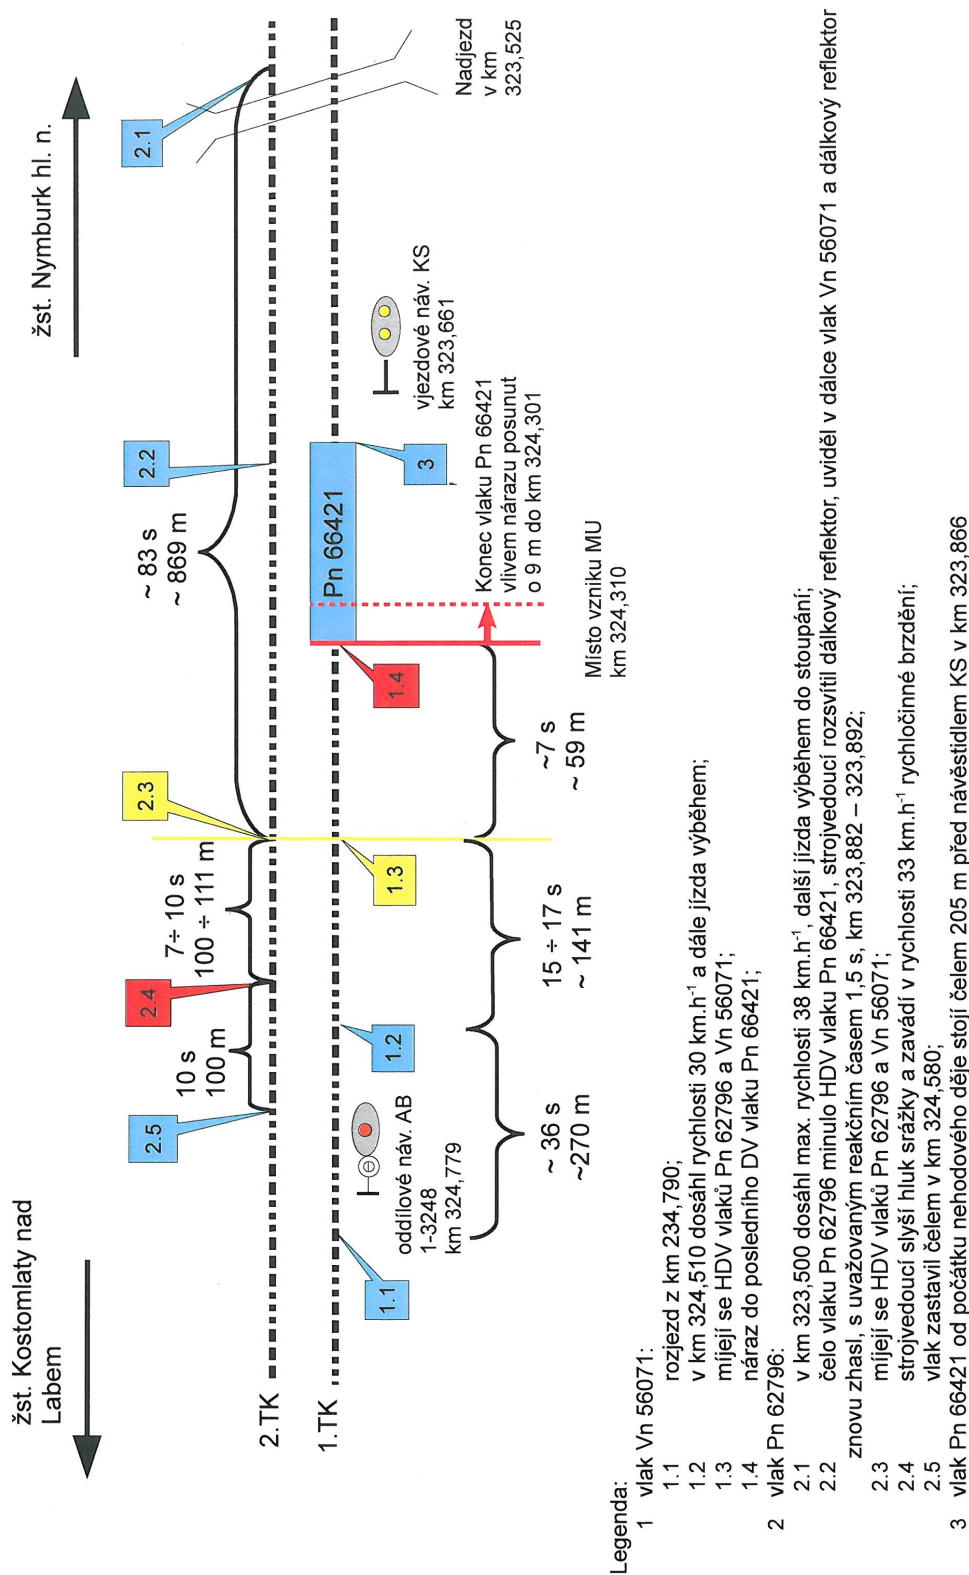
00:38:23		čela vlaků se míjejí, oba strojvedoucí rozsvěcují dálkový reflektor		pravděpodobný čas rozsvícení návěsti dovolující jízdu na návěstidle KS
	strojvedoucí odbrzdí vlak	strojvedoucí vidí poslední DV vlaku Pn 66421 na vzdálenost asi 40 m a zavádí rychločinné brzdění

00:38:30	Vznik MU			
00:38:40			strojvedoucí slyší hluk srážky a zavádí rychločinné brzdění	
00:38:55			vlak zastavil čelem v km 324,580

Obrázek č. 8: Časový sled událostí určený na základě dostupných informací

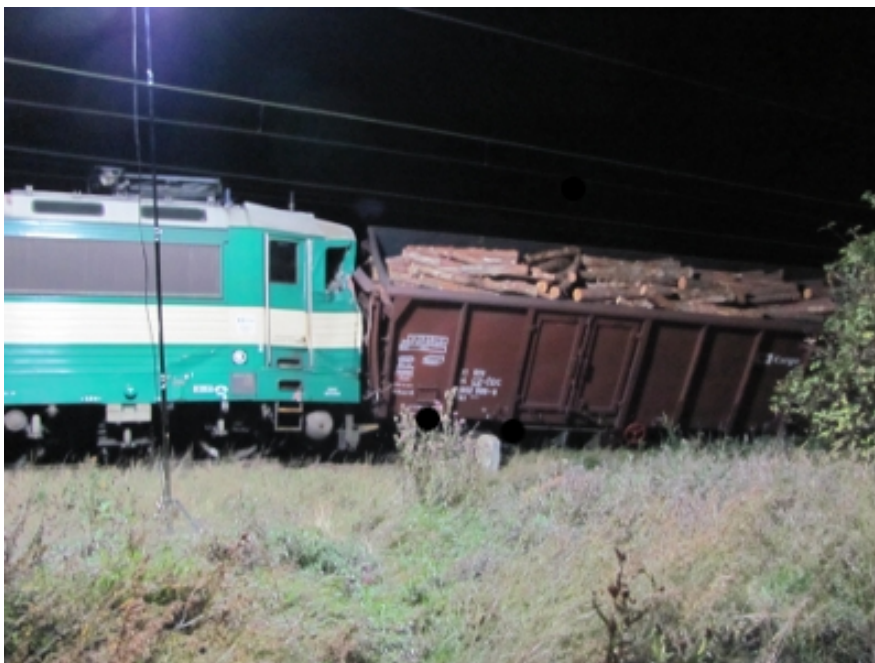
Foto 1: HDV vlaku Vn 56071 po nárazu do posledního DV vlaku Pn 66421

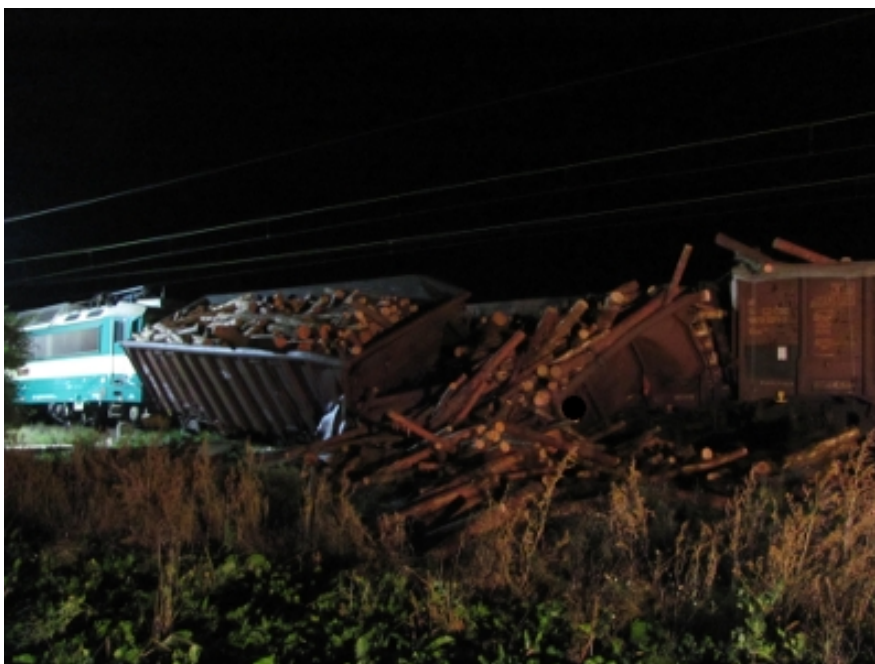
Foto 2: pohled od konce vlaku Pn 66421 k HDV vlaku Vn 56071

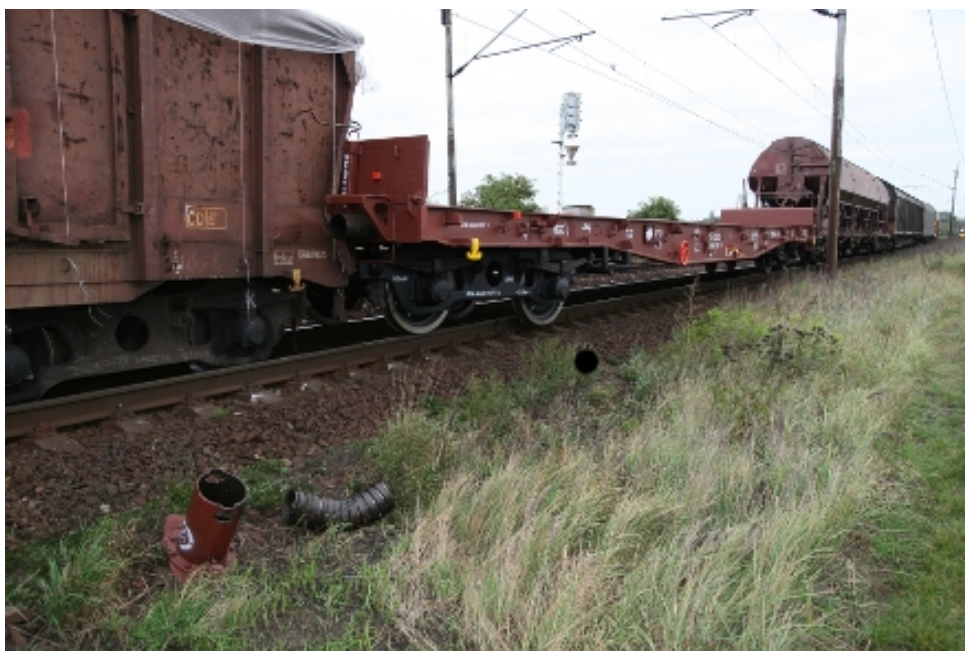
Foto 3: další poškozená DV vlaku Pn 66421 během odklizovacích prací

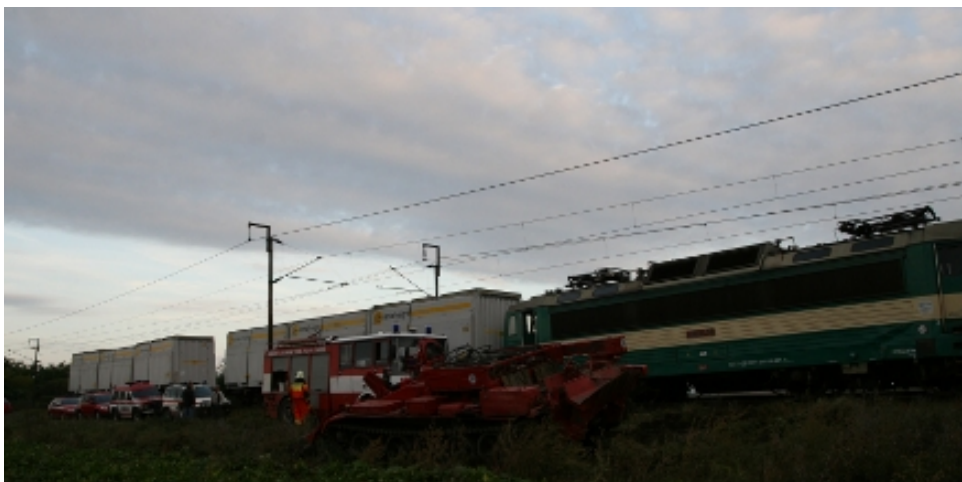
Foto 4: HDV a poškozená TDV vlaku Vn 56071 během odklizovacích prací
