**Drážní inspekce**  
The Rail Safety Inspection Office

## **Zpráva o výsledcích šetření příčin a okolností vzniku mimořádné události**

Nedovolená jízda vlaku Os 9326 kolem hlavního (cestového) návěstidla Lc06 do postavené posunové cesty s následnou srážkou s posunovým dílem v žst. Praha-Libeň

### **Investigation Report of Railway Accident**

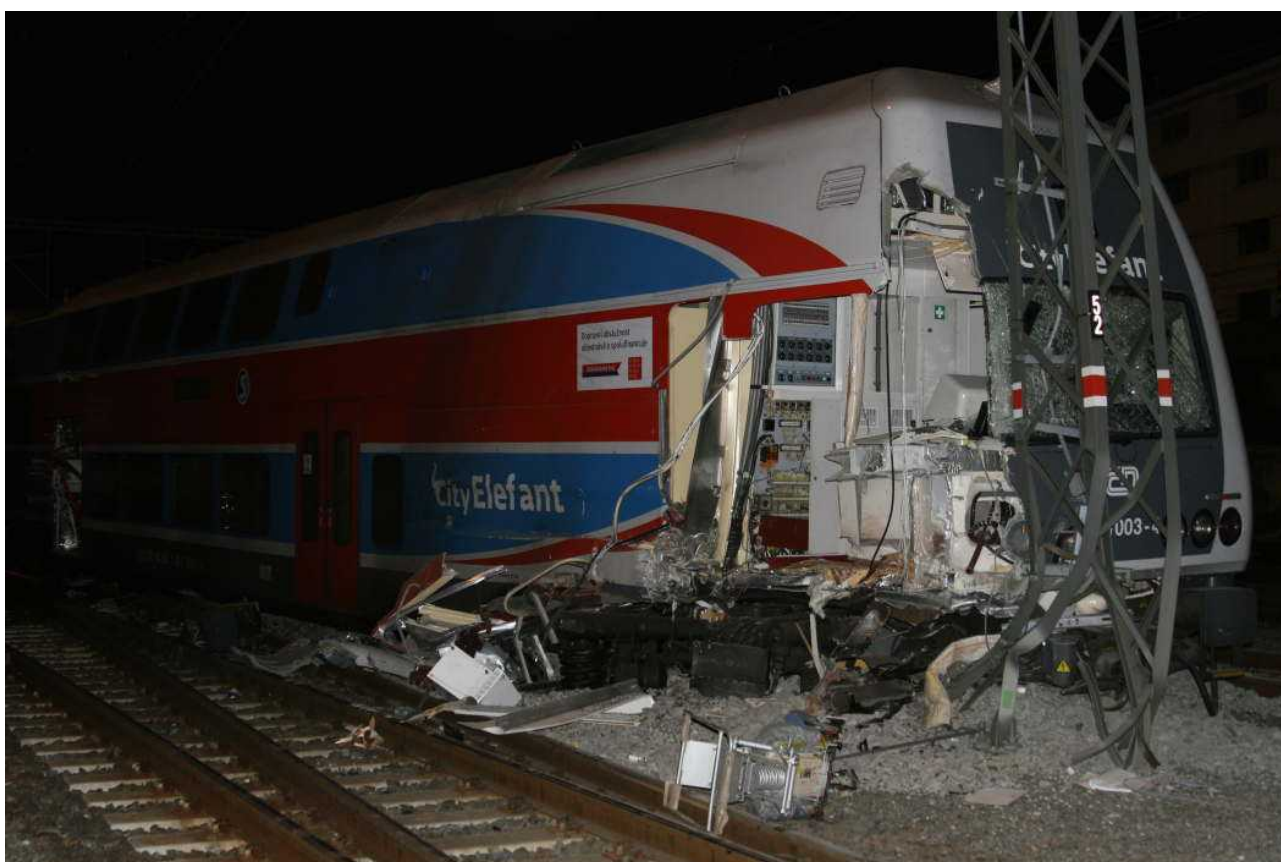
Obr. č. 1: HDV vlaku Os 9326

HDV vlaku Os 9326 se čelně srazilo se sloupem trakčního vedení č. 52, který značně poškodilo. HDV mělo zcela zdeformovanou pravou část stanoviště strojvedoucího a utržený pravý přední nárazník. Dále bylo zjištěno poškození jeho skříně na pravé i levé straně a deformace pravých zadních nástupních dveří. Při jízdě vlaku Os 9326 ve vykolejeném stavu došlo k poškození návěstidla „Rychlostník NS“ s návěstí „Traťová rychlost“, štěrkového lože a kolejnicového pásu za srdcovkou výhybky č. 34N. Na koleji č. 30 byla v délce cca 30 metrů poškozena upevňovací a směrově posunutá kolej.

- ve směru jízdy vlaku masivní deformace pravé části čela vozové skříně včetně čelního pluhu a pravého nárazníku, deformace pravé části vozové skříně po srážce s HDV posunového dílu až k zadním nástupním dveřím, které byly rovněž poškozeny. Poškozené stanoviště strojvedoucího, automatické spřáhlo, schránka na pomocné spřáhlo a pomocné spřáhlo, poškození hlavního rozvaděče na stanovišti strojvedoucího, poškozené snímače vlakového zabezpečovače a cílového brzdění. Celkové poškození předního trakčního podvozku, dále poškození nápravových snímačů na pravé straně zadního podvozku, poškození převodovky na 3. ose a poškození skříně baterií na konci vozu.

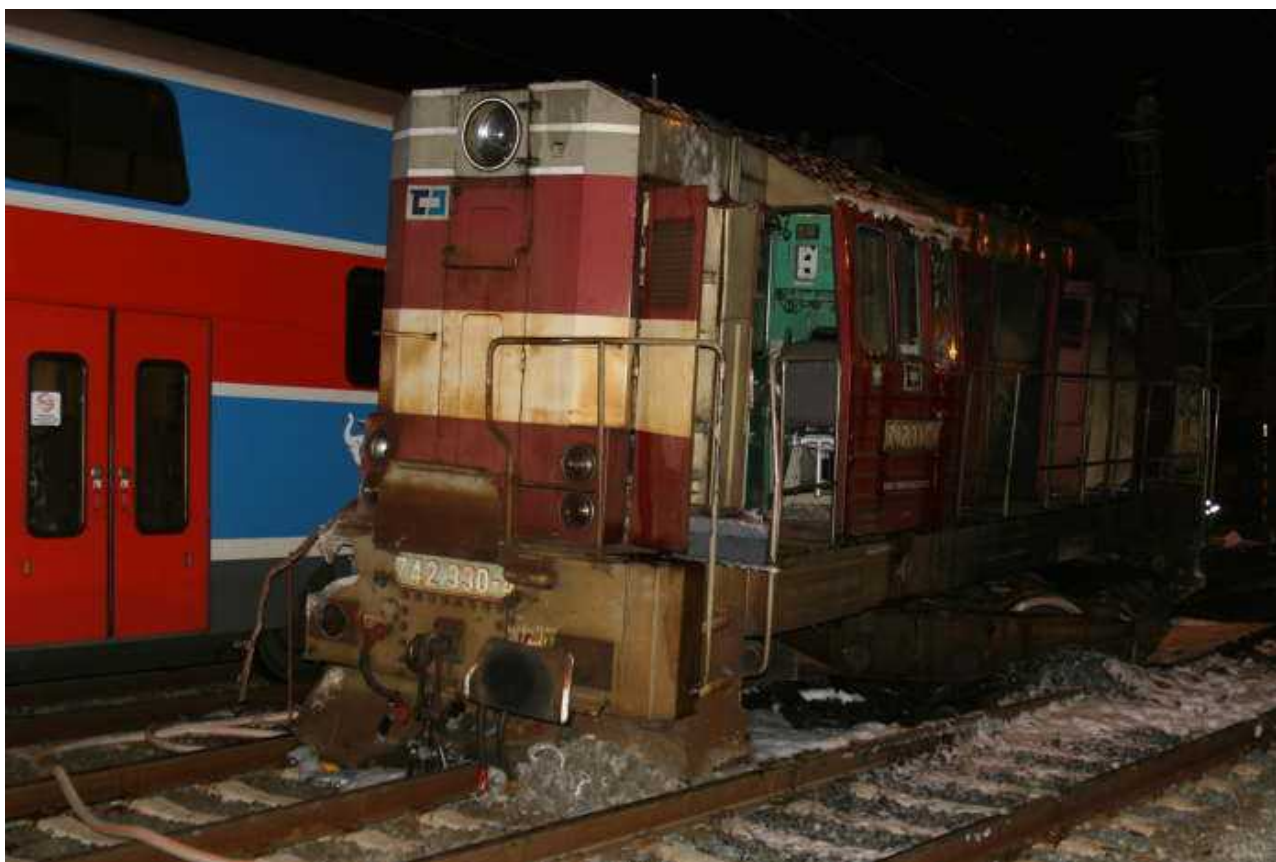
Obr. č. 2: HDV posunového dílu

Při srážce došlo u HDV posunového dílu k úniku 3000 l nafty z palivové nádrže do kolejového lože a k následnému požáru v prostoru spalovacího motoru. U tohoto HDV byl dále deformován pravý bok a utržen pravý nárazník. Posunový díl se roztrhl mezi HDV a prvním vozem, který byl nárazem také poškozen.

- odtržený vodící čep II. podvozku, utržení a destrukce palivové nádrže, deformace rámu II. podvozku, deformace potrubí vzduchového rozvodu, řídicího pultu II. stanoviště, poškození 3. a 4. trakčního motoru ve II. podvozku, deformace hlavního rámu včetně odkládací kapsy vlevo, krycích plechů boku rámu vlevo, zadního představku, poškození gelových baterií, poškození kabiny strojvedoucího včetně elektro-rozvaděče a vybavení, kapoty motorového prostoru, potrubí a chladiče oleje a rozvodů chladičí vody motoru, zničení primárního a sekundárního vypružení I. a II. podvozku, deformace pákové brzdy, potřhané rozvody mazání okolů a pískovacího zařízení I. a II. podvozku, deformované oba přední nárazníky, zadní schody vlevo, oba hlavní vzduchojemy, zábradlí ochozu na L straně a zadním čele, poškození 3. a 4. dvojkolí, rozbité poziční osvětlení včetně elektroinstalace na zadní části, zničen zadní čelník vlevo, zadní ochranný pluh, levý zadní nárazník, zničené zadní schody vlevo, snímače vlakového zabezpečovače včetně kabeláže za zadním pluhem, utržený kohout brzdy na předním čele, dále utržení motoru a generátoru z jeho uložení, posun převodovky pomocných pohonů a uložení kompresoru a zničení kabeláže NN a VN rozvodů, sdruženého generátoru, oběhového čerpadla včetně rozvodů k temperování stanoviště.

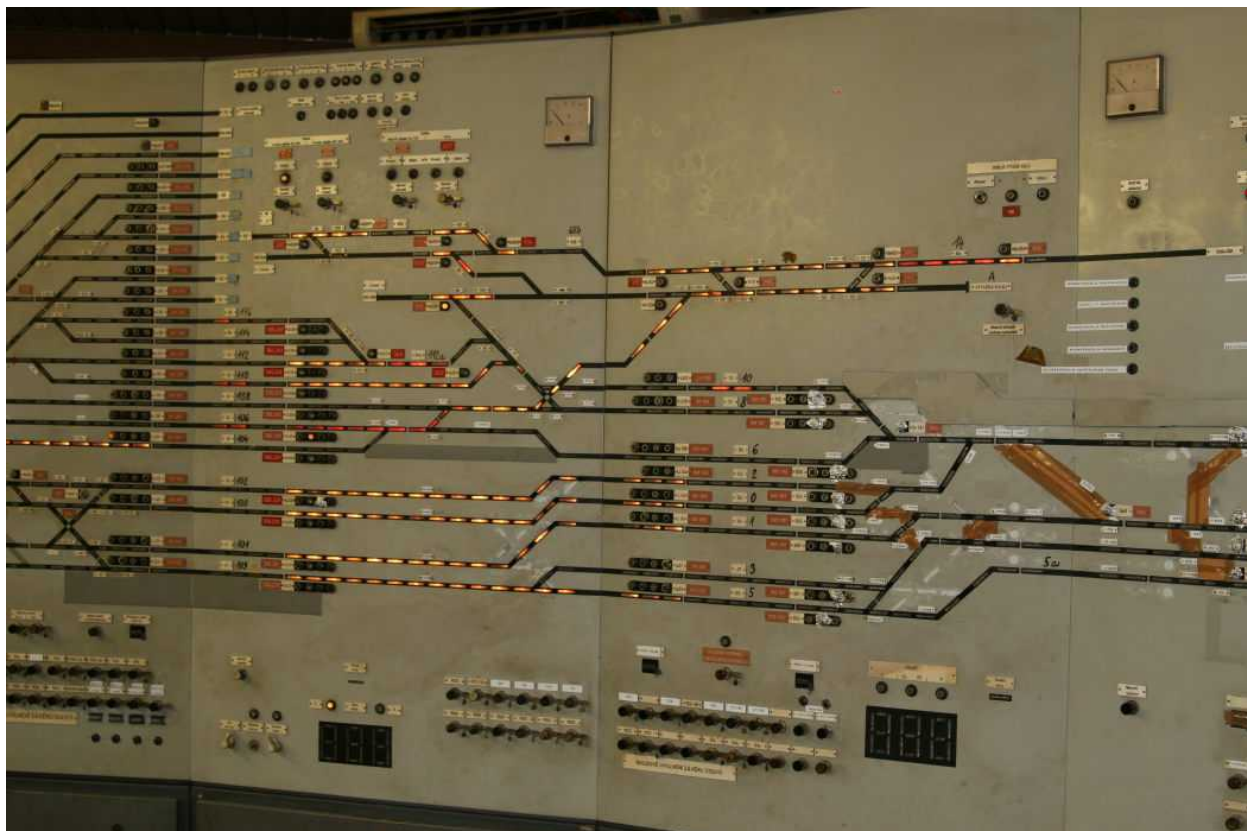
Na panelu staničního zabezpečovacího zařízení bylo indikováno postavení posunové cesty od návěstidla Sc28 do výtažné koleje „A“ za návěstidlo Se201. Na návěstidle Sc28 byla návěstěna návěst „Posun dovolen“. Kolejové obvody V 35N a V 34N byly obsazené a pod závěrem, zbytek neprojeté posunové cesty byl pod závěrem a volný. Na návěstidle Lc06 byla návěstěna návěst „Stůj“, vlaková cesta pro odjezd vlaku Os 9326 ze 6. SK nebyla postavena.

Obr. č. 3: Panel RZZ stanice Praha-Libeň

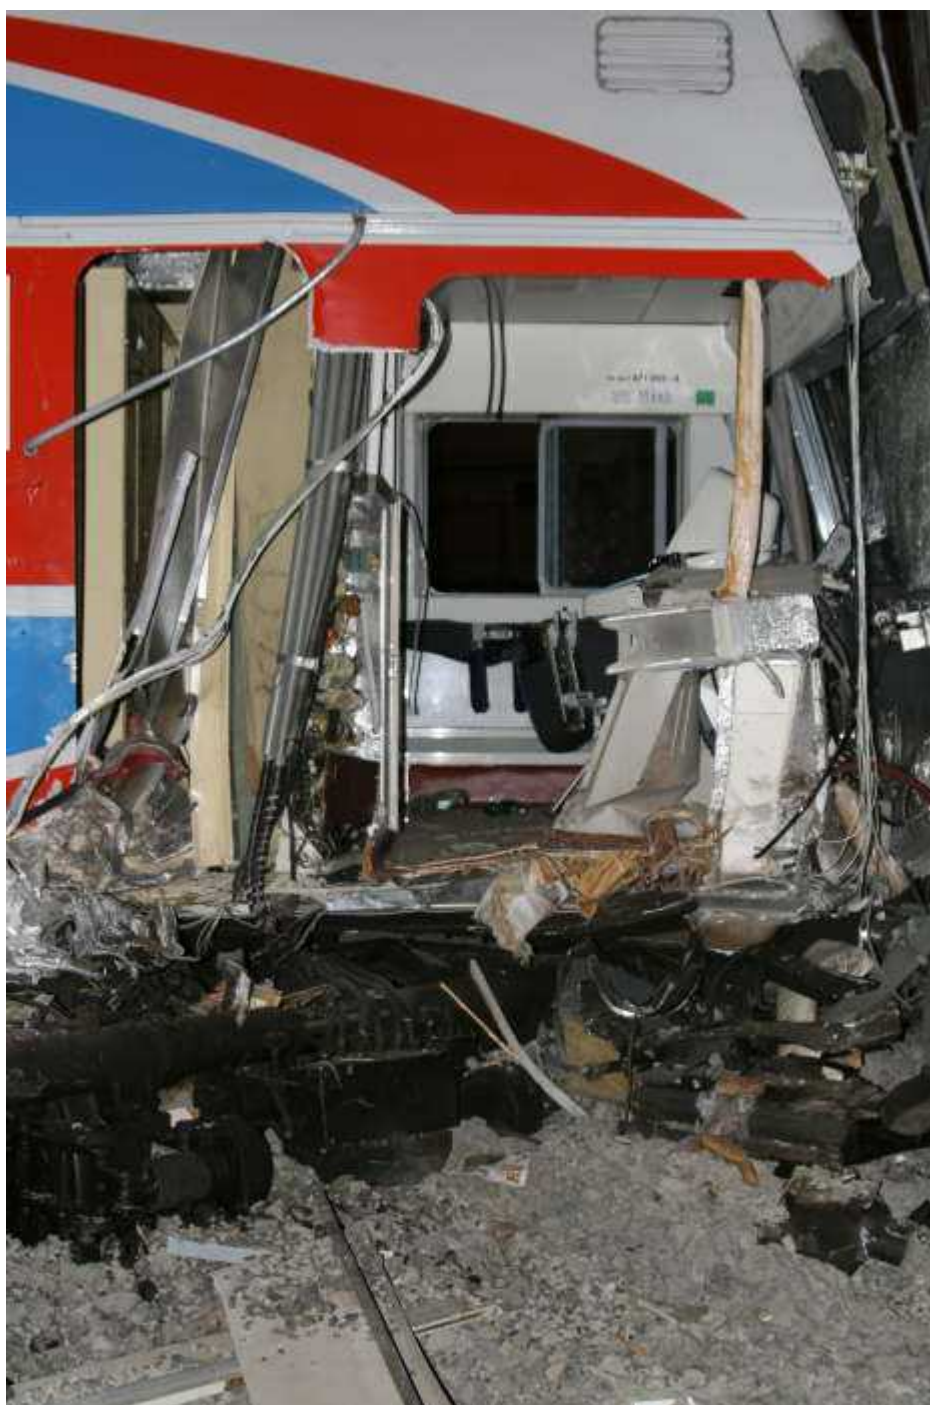
*Obr. č. 6: Zdeformované stanoviště vlaku Os 9326*

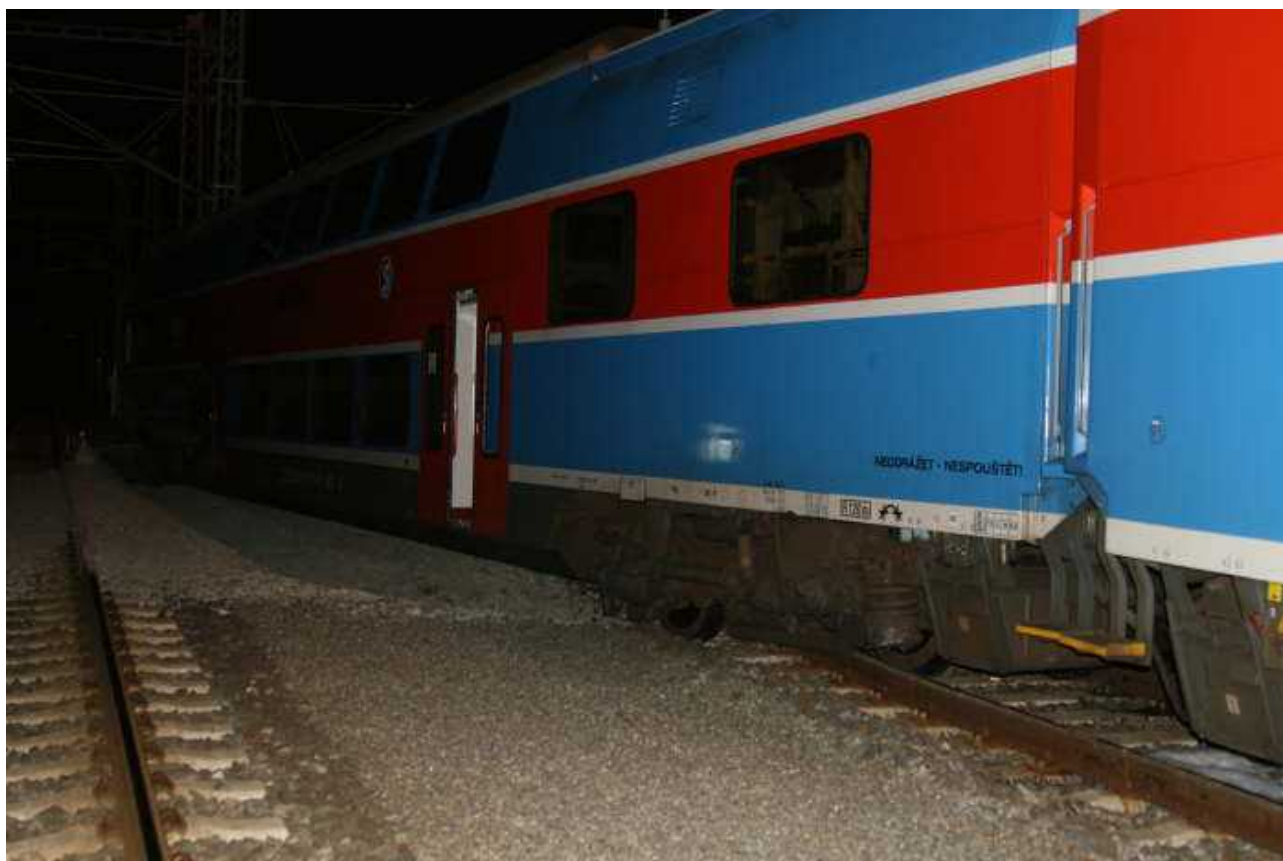
Vlivem vzájemné srážky vykolejila obě HDV vlevo ve směru své jízdy. HDV vlaku Os 9326 vykolejilo předním podvozkem oběma dvojkolími a prvním dvojkolím zadního podvozku. HDV posunového dílu, které jelo kratším představkem vpřed, vykolejilo oběma podvozky, první podvozek ve směru jízdy byl utržen z nichlavu.

Obr. č. 7: Vykolejené HDV vlaku Os 9326

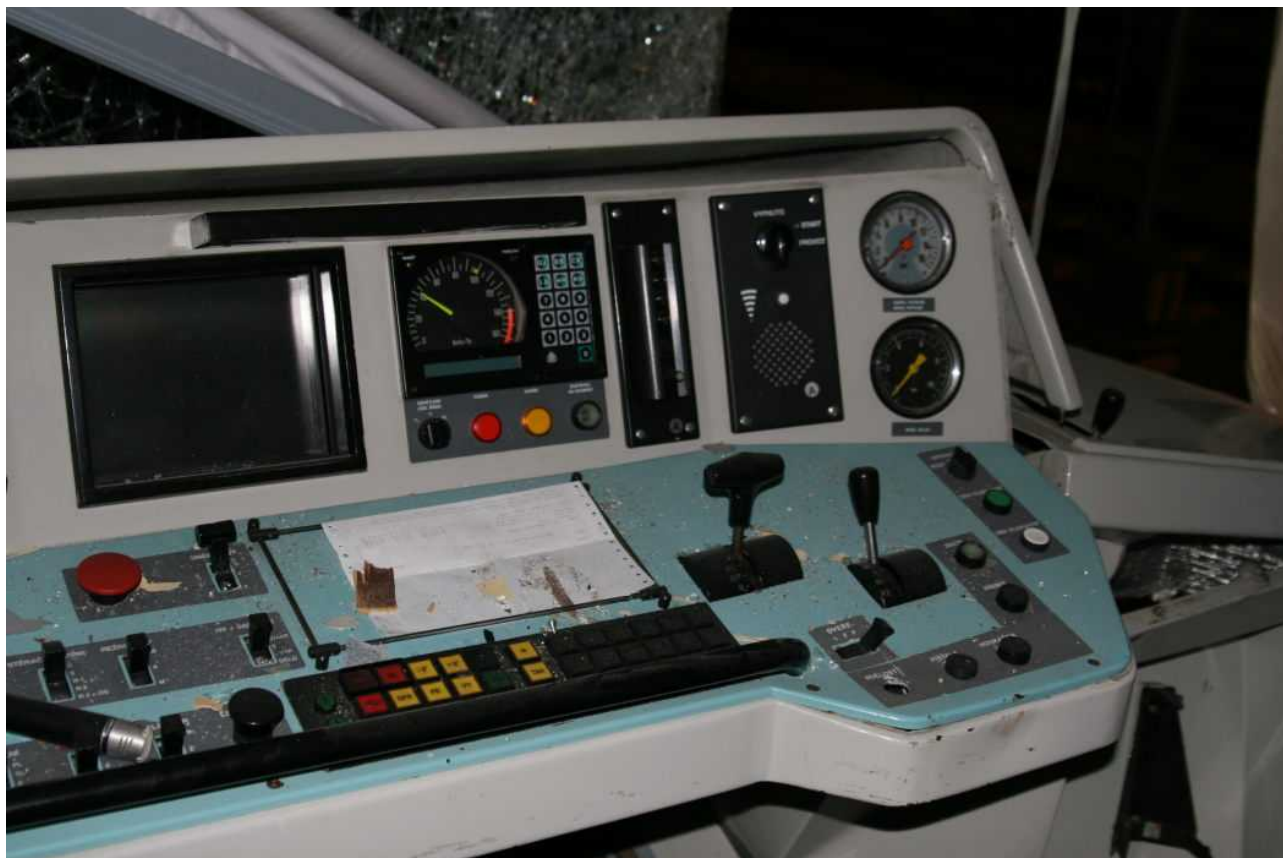
Při ohledání na místě MU bylo zjištěno, že směrový kontrolér na stanovišti HDV vlaku Os 9326 byl v poloze „P“ zvoleného směru jízdy vpřed, sdružený kontrolér byl v poloze „V“ a kontrolér brzdíče lokomotivní brzdy v poloze „2“.

Obr. č. 8: Pohled do kabiny strojvedoucího vlaku Os 9326

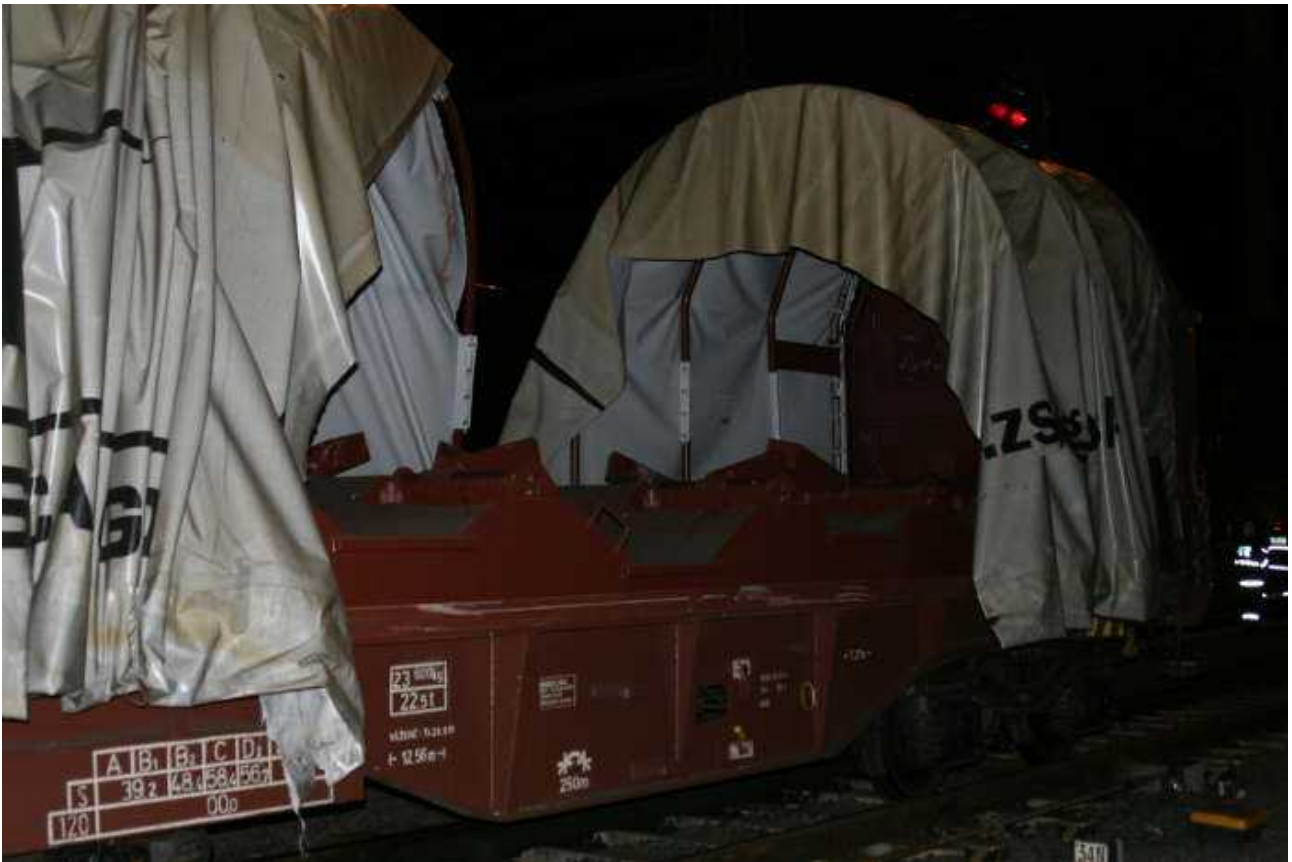
- roztržená vozová plachta v celé šíři, poškozeny madla a uzavírací mechanismus posuvné plachty, ohnuté talíře nárazníků, deformované výztuhy plachty a rolny pojezdu posuvné plachty po obou stranách, poškozen spojkový kohout tlakové brzdy a potrubí na II. čele.

Obr. č. 9: Poškozené 1. TDV posunového dílu
