**Agencija za istraživanje nesreća u zračnom, pomorskom i željezničkom prometu
Odjel za istrage nesreća u željezničkom prometu**

Zagreb, 15. travnja 2015.

**KONAČNO IZVJEŠĆE
Sudar vlaka broj 4059 s lakovom pružnom
mehanizacijom
Kukača, 2. lipnja 2014.**

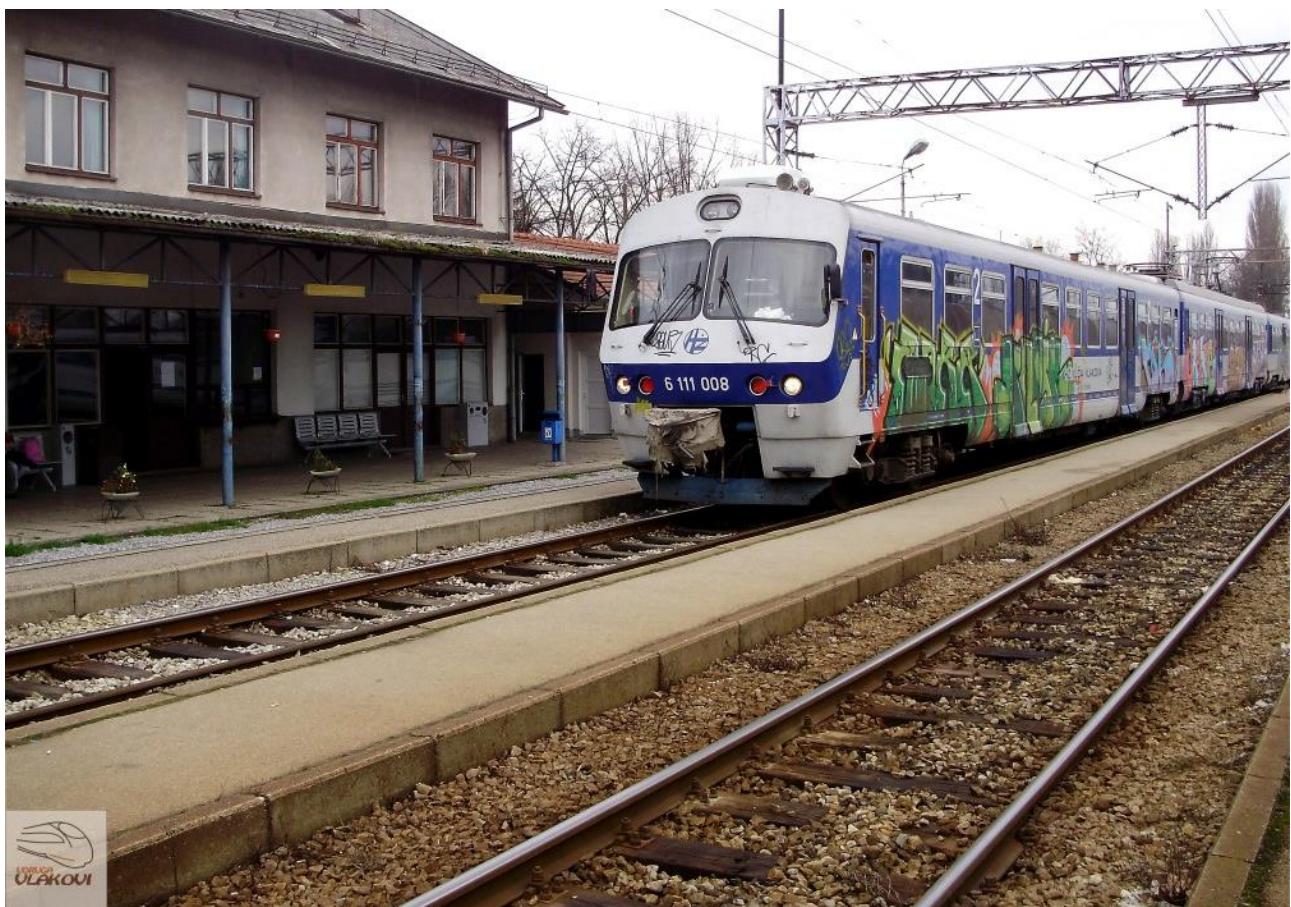
Slika 1 Elektromotorni vlak serije 6111-008 (Izvor portal valkovi.com)

Na vanjskoj strani predmetnog vlaka je uslijed sudara s lakovom pružnom mehanizacijom nastala manja materijalna šteta (oštećen je plug elektromotorne garniture), dok na infrastrukturi nije nastala nikakva materijalna šteta.

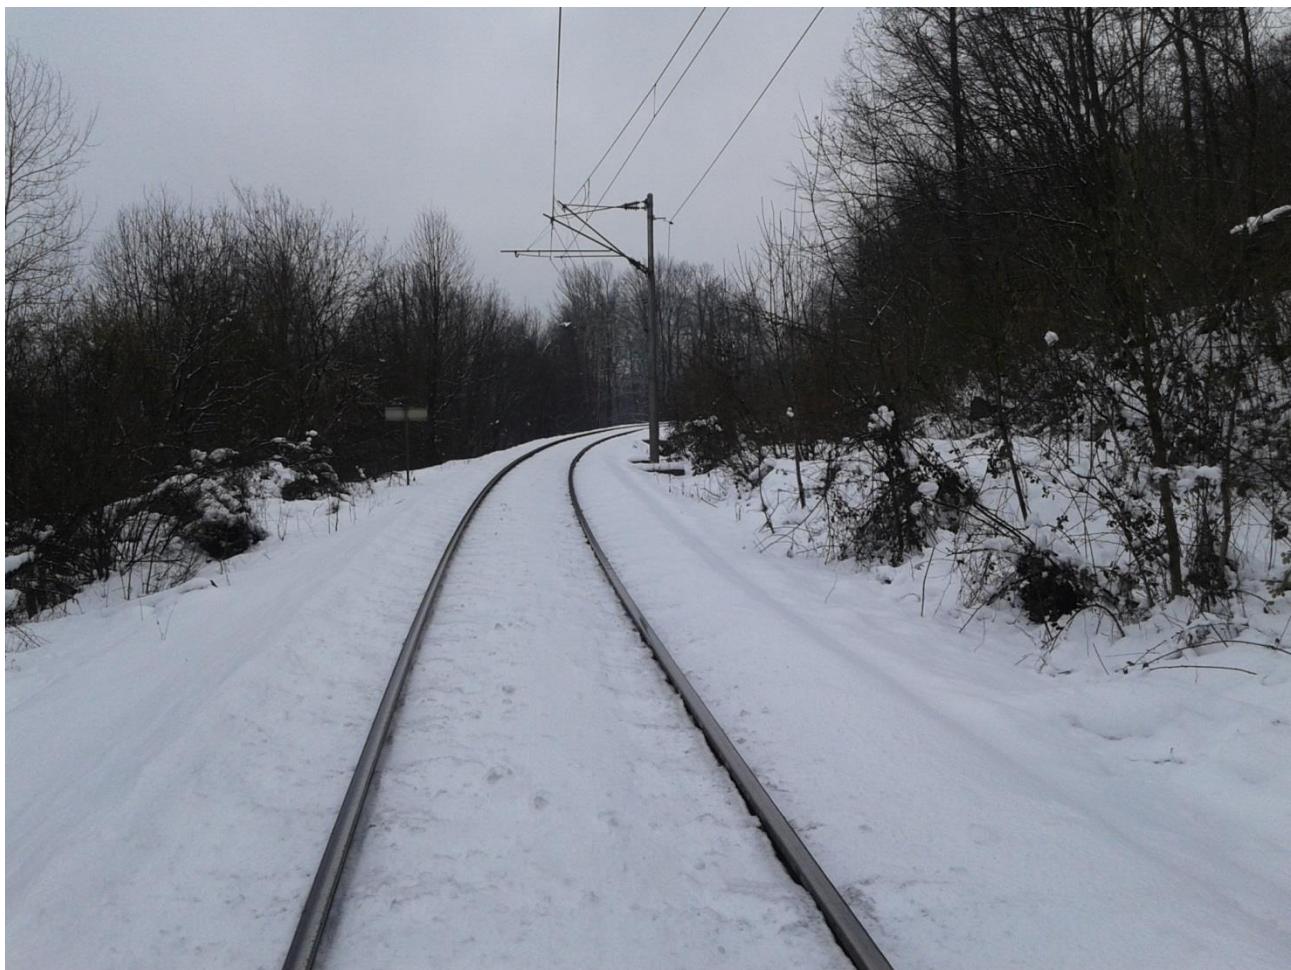
Vremenske prilike na mjestu i za vrijeme događaja bile su povoljne, vanjska temperatura je iznosila 20°C, a nebo je bilo vedro. Mjesto izvođenja radova je imalo ograničeni vidik na daljinu jer se isto nalazi u šumskom predjelu, a pruga je u zavoju (slika 3 izvješća).

Slika 3 Položaj mesta obavljanja radova (Izvor A/N)

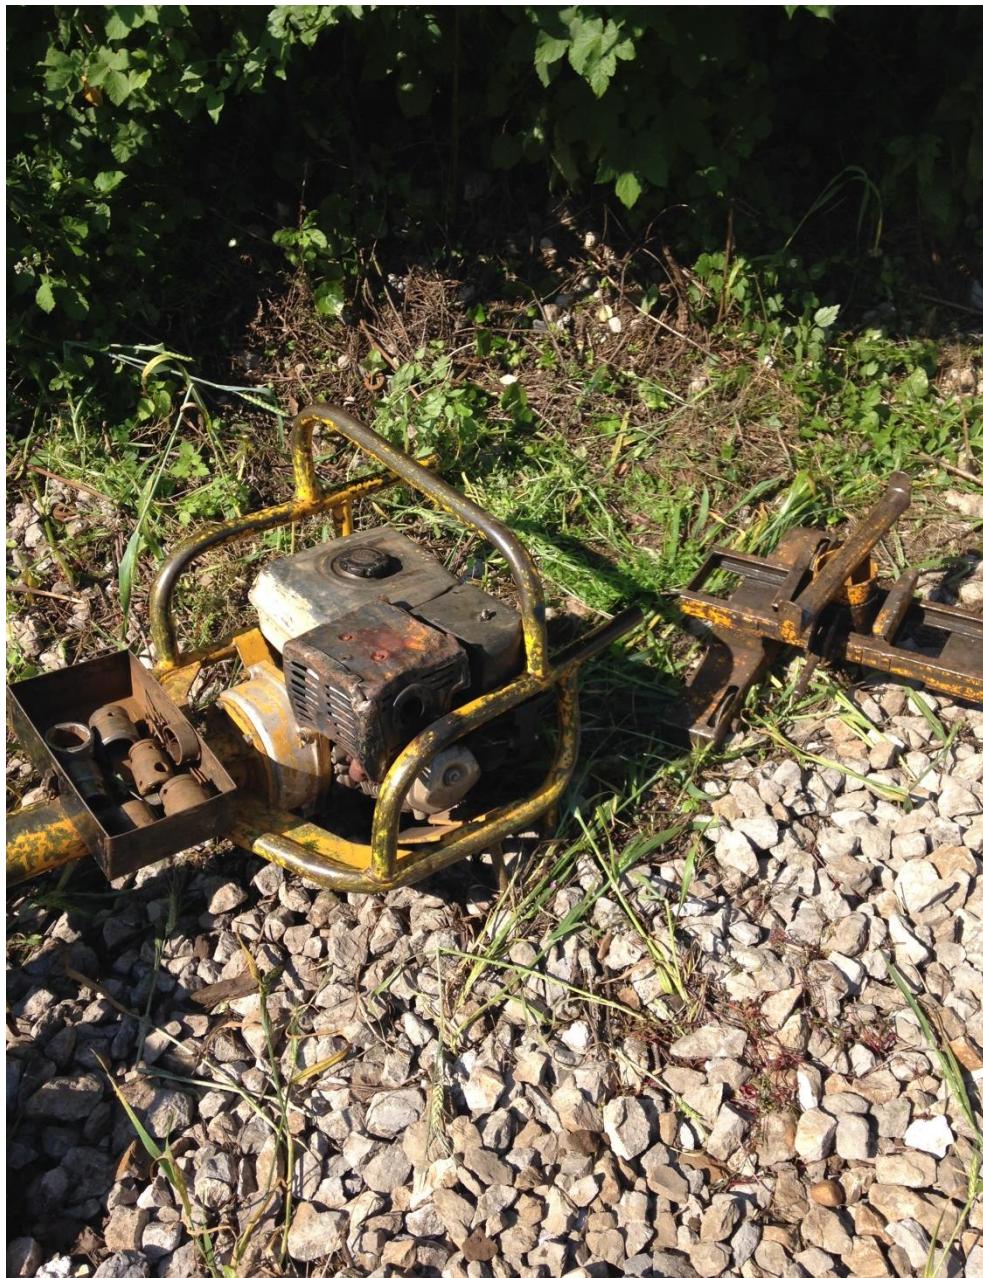
Slika 5 Primjer stroja s kakvim je radila ekipa na mjestu događaja (Izvor Pružne građevine)

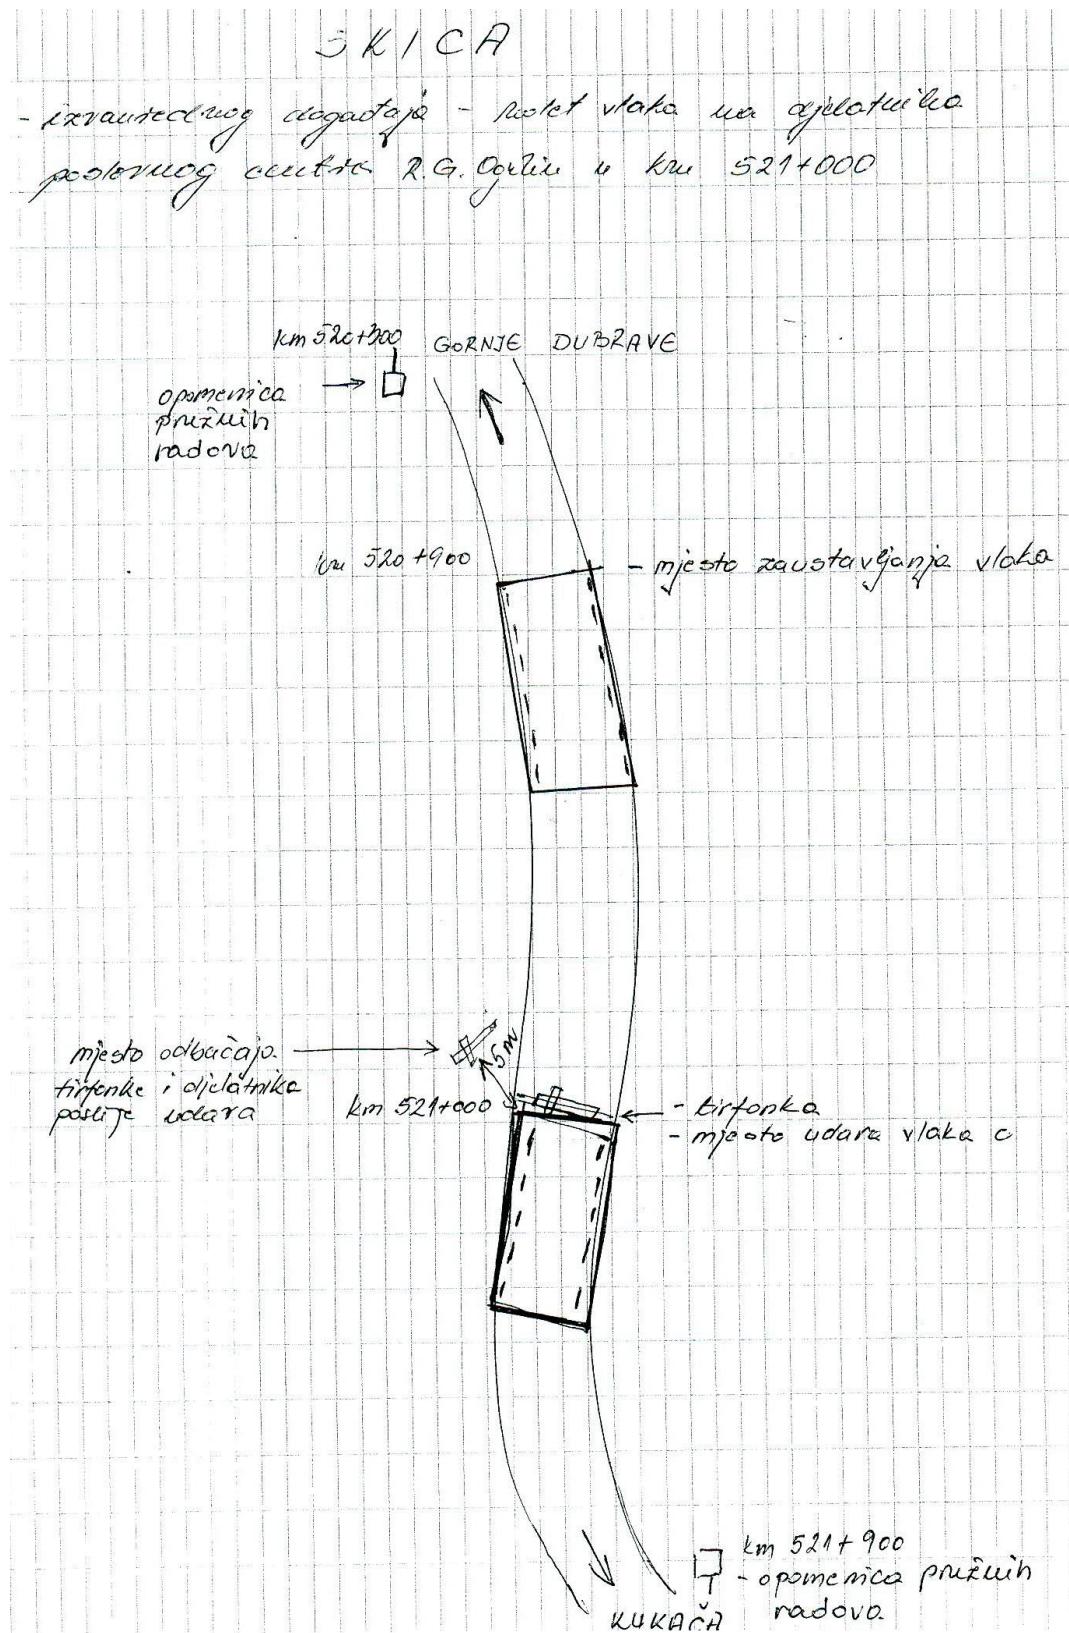
Sukladno sustavu upravljanja sigurnošću Upravitelj Infrastrukture je s tvrtkom „Pružne građevine“ je formirao zajedničko istražno povjerenstvo koje je obavilo očevid na mjestu događaja i provelo istragu te o tome sačinilo izvještaj ID3. U izvještaju je naveden uzrok nesreće, ali također dio članova zajedničkog istražnog povjerenstva dao je izdvojeno mišljenje vezano za zaključak. U sklopu obavljanja očevida napravljena je skica mjesta događaja (slika 5 izvješća).

Slika 6 – skica mesta događaja (izvor slike: Povjerenstvo)
