Agencija za istraživanje nesreća u zračnom, pomorskom i željezničkom prometu
Odjel za istrage nesreća u željezničkom prometu

KONAČNO IZVJEŠĆE

Požar na putničkom vlaku - Varaždin

4. rujna 2014.

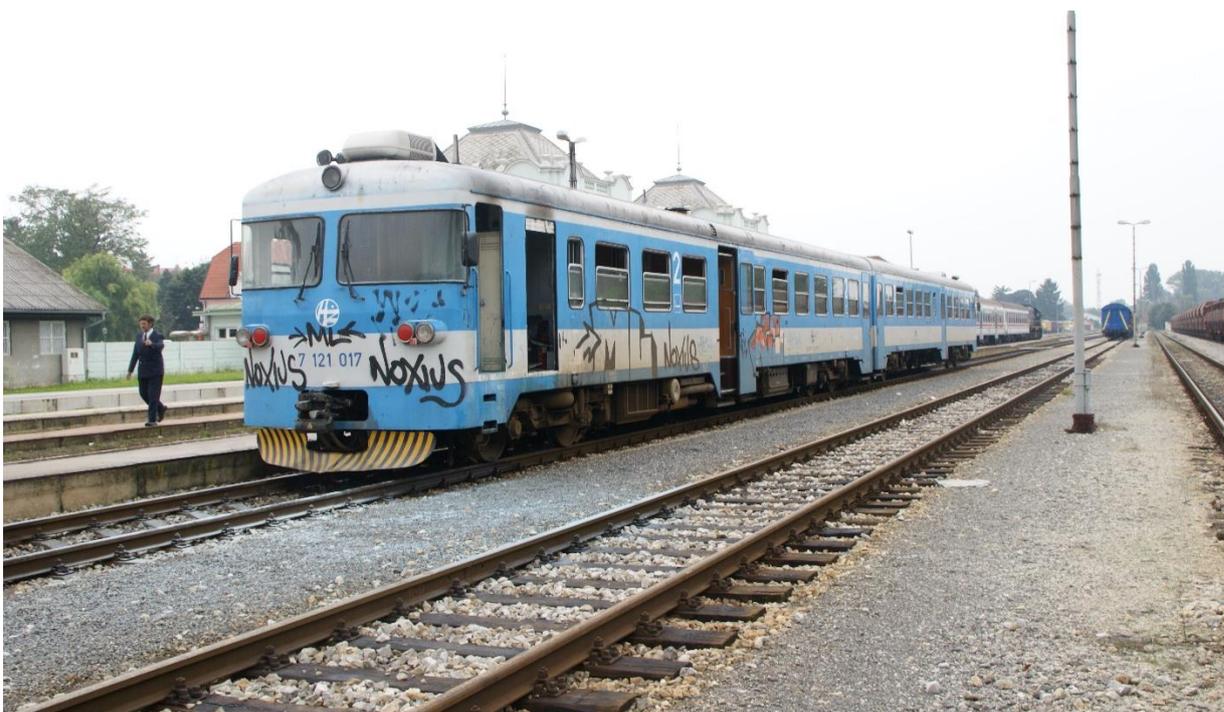
Slika 3 – Vlak na mjestu nesreće nakon gašenja požara (Izvor PU varaždinska)

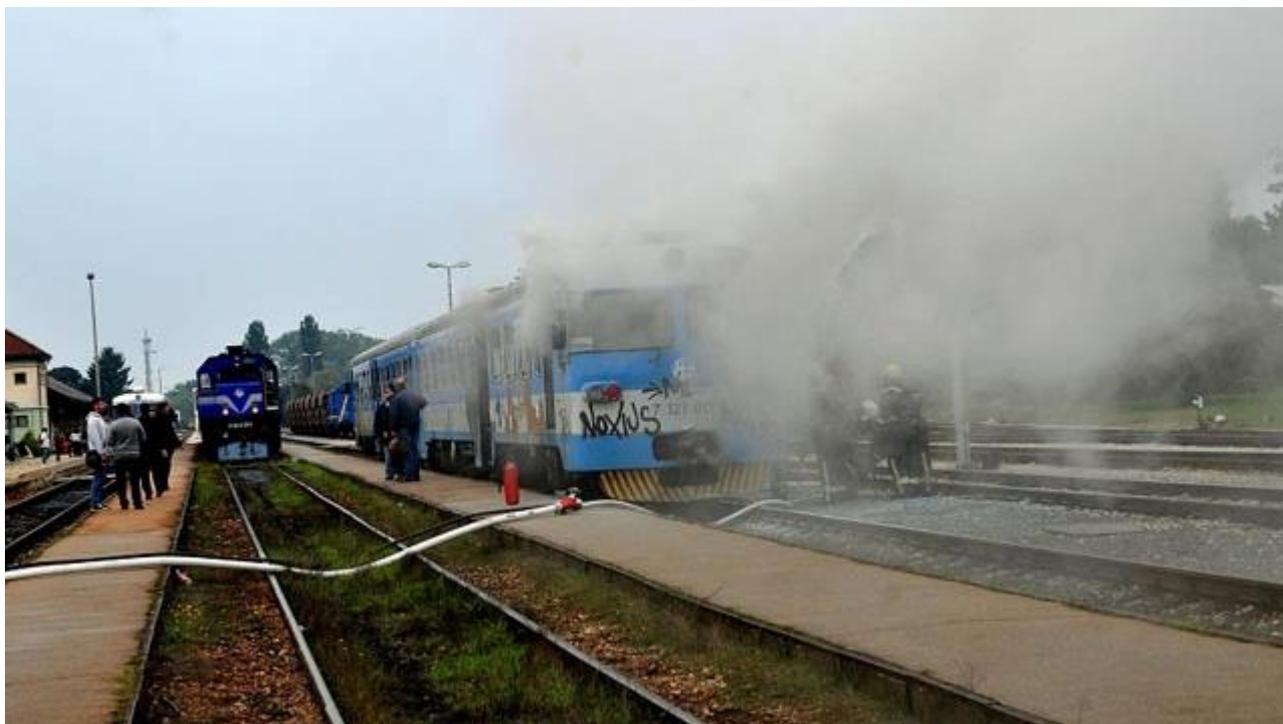
Slika 4 DMG tijekom gašenja požara (Izvor varazdinske-vijesti.hr)

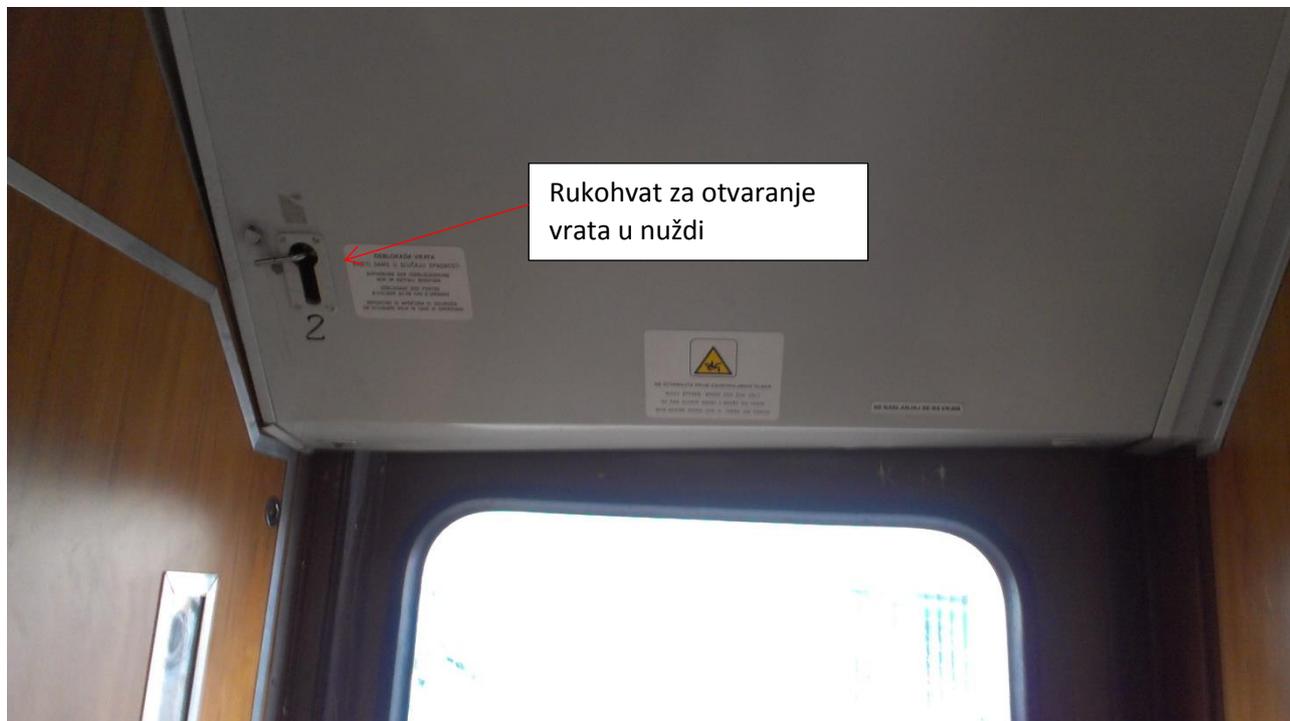
Pregledom vrata DMG-a, utvrđeno je da sva vrata imaju mogućnost otvaranja u slučaju nužde pomoću rukohvata smještenoga u gornjem lijevom uglu vrata. Pored rukohvata nalaze se upute za korištenje rukohvata (slika 5). Za vrijeme izbijanja požara vlak je stajao na stajalištu, stoga su vrata na vlaku (strani koja je bila uz peron) bila otvorena, pa putnici nisu imali problema oko evakuacije. Tijekom gašenja požara otvorena su i jedna vrata, na požarom zahvaćenom vozilu, na strani suprotnoj od perona.

Slika 5 Rukohvat za otvaranje vrata u slučaju nužde (Izvor AIN)

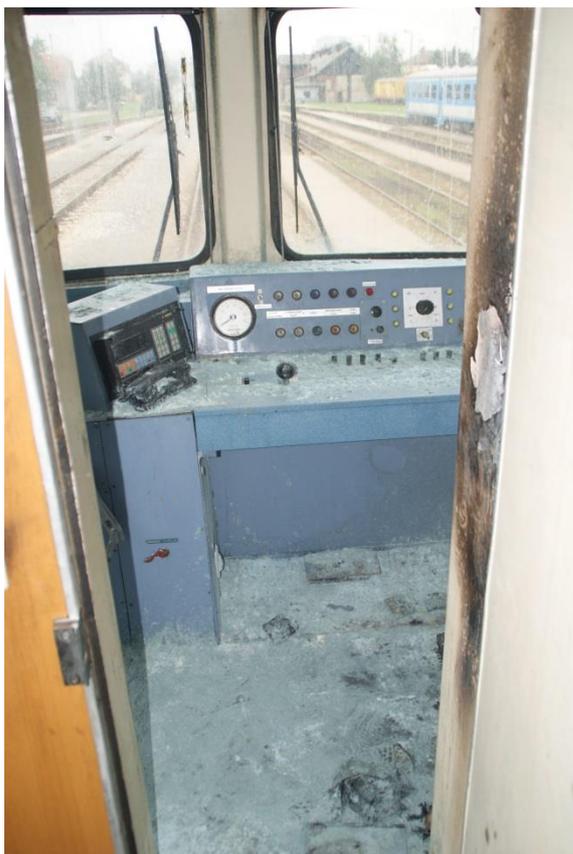
Pregledom upravljačnice u kojoj je izbio požar (stražnja upravljačnica gledano u smjeru vožnje garniture), utvrđeno je da se ista sastoji od upravljačkog pulta, prostora za strojovođu sa sjedalom, dok se iza leđa strojovođi nalaze razvodni ormari električne instalacije. Najveća termička oštećenja utvrđena su u lijevom razvodnom ormaru (gledano u pravcu vožnje vlaka). Razvodni ormaru su pronađeni bez poklopca. Poklopce su uklonili vatrogasci tijekom gađenja požara. Pregledom poklopca koji je zatvarao lijevi razvodni ormar utvrđeno je da je isti termički jače oštećen s unutarnje strane, a stupanj termičkog oštećenja je najizraženiji u donjem dijelu poklopca.

Slika 6. Ulaz u stražnju upravljačnicu (Izvor PUVŽ)

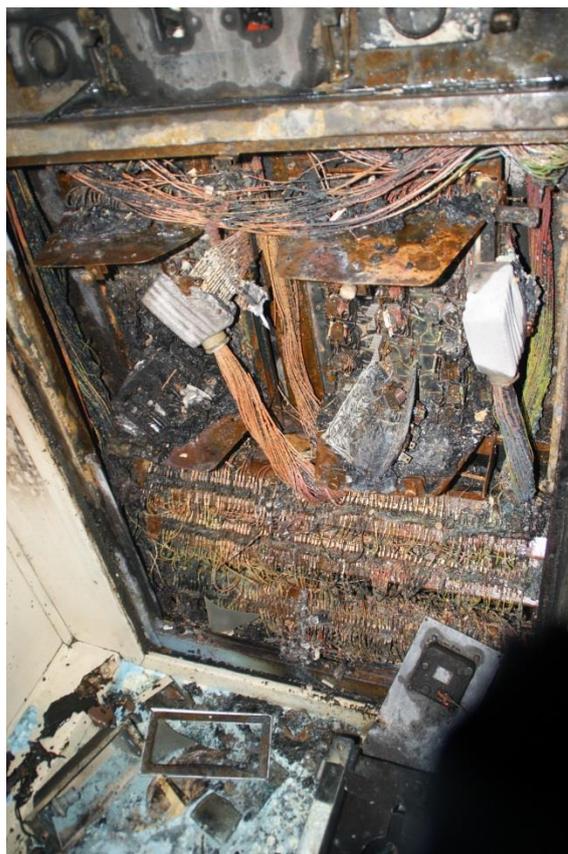
Pregledom električne instalacije unutar ormara utvrđeno je da je ista termički oštećena na način da je izgorjela izolacija vodiča. Bakar vodiča je prirodno crvene boje a vodiči se ne lome na dodir. Detaljnim pregledom vodiča u ormaru utvrđeno je da je u donjem dijelu ormara došlo do taljenja nekoliko električnih kontakata (fastona) koji spajaju vodiče s razvodnom letvom (slika 8). Pregledom shema električne instalacije DMG-a istog tipa utvrđeno je da je do taljenja došlo na spojevima instalacije daljinskih komandi za spajanje s drugim DMG-om i instalaciji brzinomjera. Osim strujnog kruga brzinomjera i daljinskih komandi za spajanje s drugim DMG-ima, u blizini se još nalaze strujni krugovi vanjske rasvjete i interfona, te masa, koji su povezani s nizom upravljačkih dijelova na motornim kolima (upravljanje hidroprijenosnikom, dizel motorom, rasvjetom u putničkom prostoru...).

Pregledom željezničkog vozila, u lijevom razvodnom ormaru stražnje upravljačnice (gledano u pravcu vožnje) utvrđen je tehnički otkaz u radu strukturnog podsustava električnih instalacija. Na instalacijama su pronađeni tragovi taljenja kontakata električnih vodiča. Pregledom shema električne instalacije utvrđeno je da je do kvara došlo na dijelu instalacije daljinskog spajanja i brzinomjera. Temeljem pronađenih tragova utvrđeno je da je električna instalacija daljinskog spajanja s drugim DMG-om i brzinomjera predmetnog vozila, u trenutku izbijanja požara bila neispravna. Zbog visokog stupnja termičkih oštećenja električnih instalacija razvodnog ormara pregledom nije bilo moguće utvrditi uzrok kvara na strujnom krugu na kojem se kvar dogodio. Zbog istovrsnih tragova na više vodiča pregledom nije bilo moguće utvrditi na kojem od strujnih krugova je nastao kvar koji je prouzročio požar.

Slika 7 Bliži snimak lijevog ormara (gledano u pravcu vožnje vlaka broj 3304) (Izvor PUVŽ)

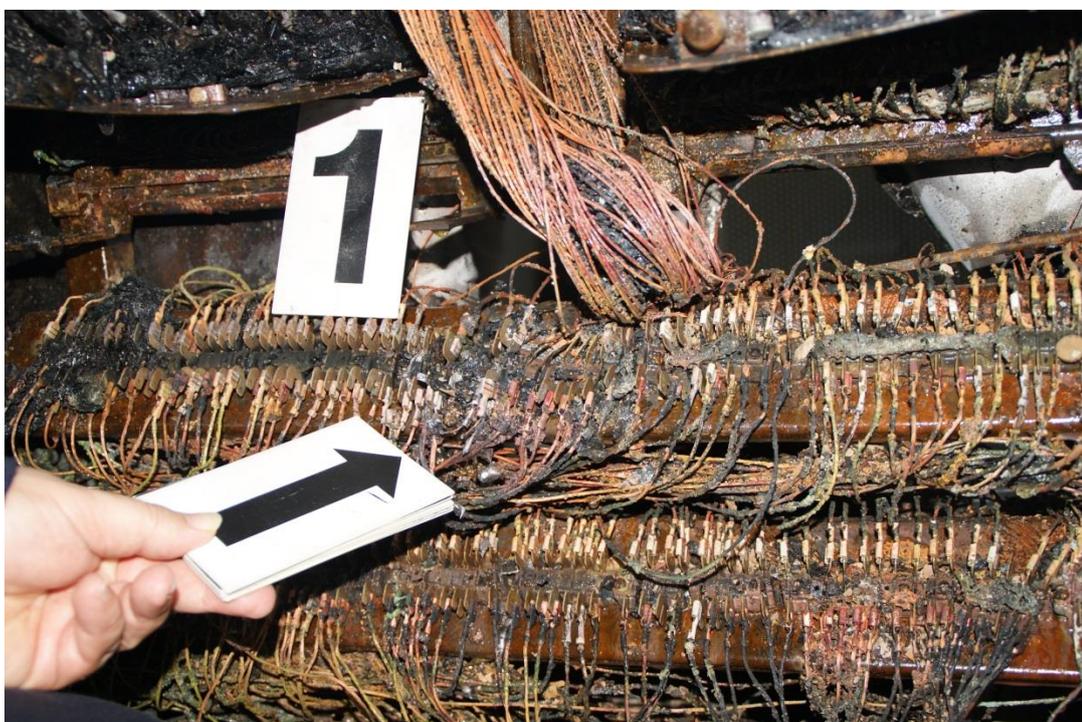
Izravni uzrok ove nesreće je kvar električne instalacije u razvodnom ormaru dizel-motorne garniture 7121-017, smještenom u stražnjoj upravljačnici.

Slika 8. Detalj taljenja električnih kontakata (Izvor PUVŽ)

SP 2/15: Tvrtke koje se bave održavanjem električnih instalacija na željezničkim vozilima trebale bi uvesti tehniku pregleda električnih instalacija u radnom stanju, koje omogućavanju radnu detekciju slabih mjesta na električnoj instalaciji koja nije moguće detektirati vizualnim pregledom, npr. termo kamerama (poglavlje 8.5).

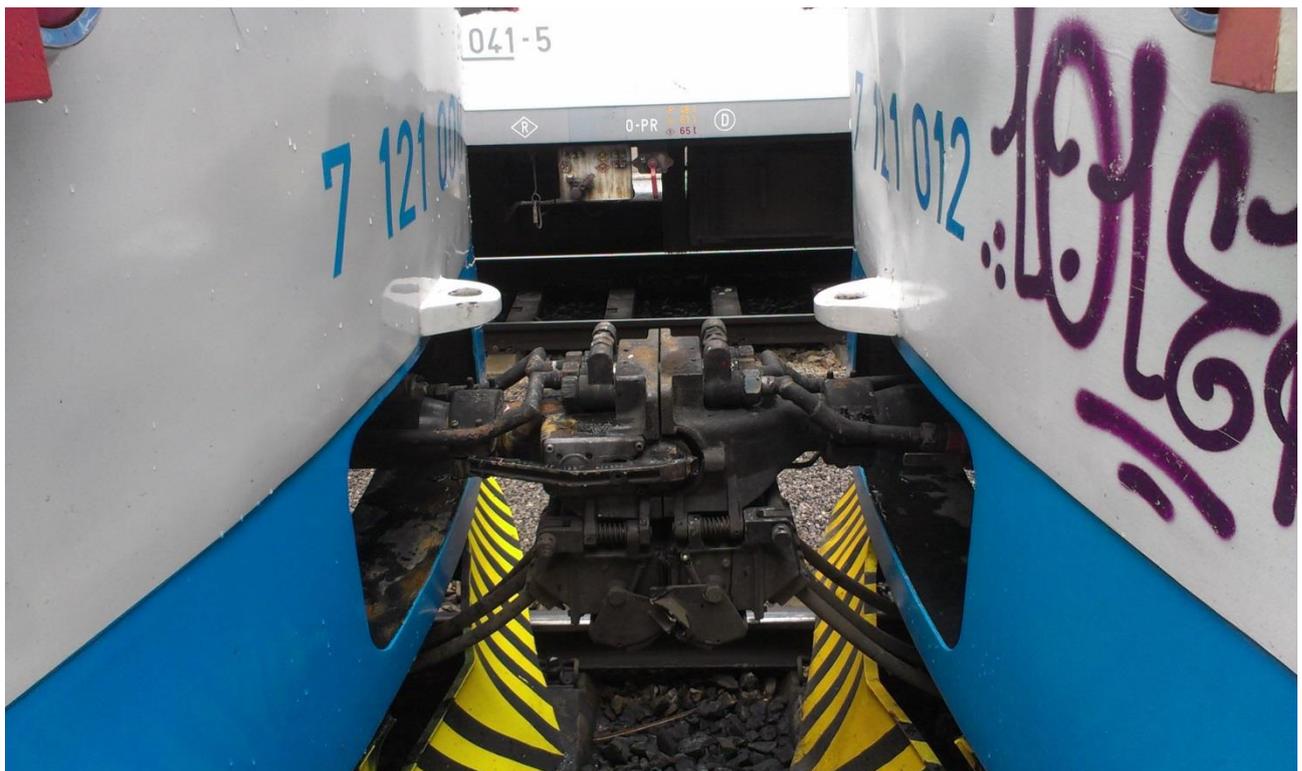
Spajanje dvije garniture DMG-a obavlja se pomoću automatskih kvačila koja se nalaze na DMG-ima (slika 9). Na automatskim kvačilima se nalaze fiksni priključci za pneumatsku instalaciju, električnu instalaciju i instalaciju upravljanja. Električna instalacija u trenutku spajanja je pod naponom. Prilikom spajanja garnitura na mjestima spajanja vodiča može doći do iskrenja.

Slika 9. Kvačila na DMG serije 7121 (Izvor AIN).
