Agencija za istraživanje nesreća u zračnom, pomorskom i željezničkom prometu
Odjel za istrage nesreća u željezničkom prometu

KONAČNO IZVJEŠĆE

Požar na putničkom vlaku - Varaždin

4. rujna 2014.

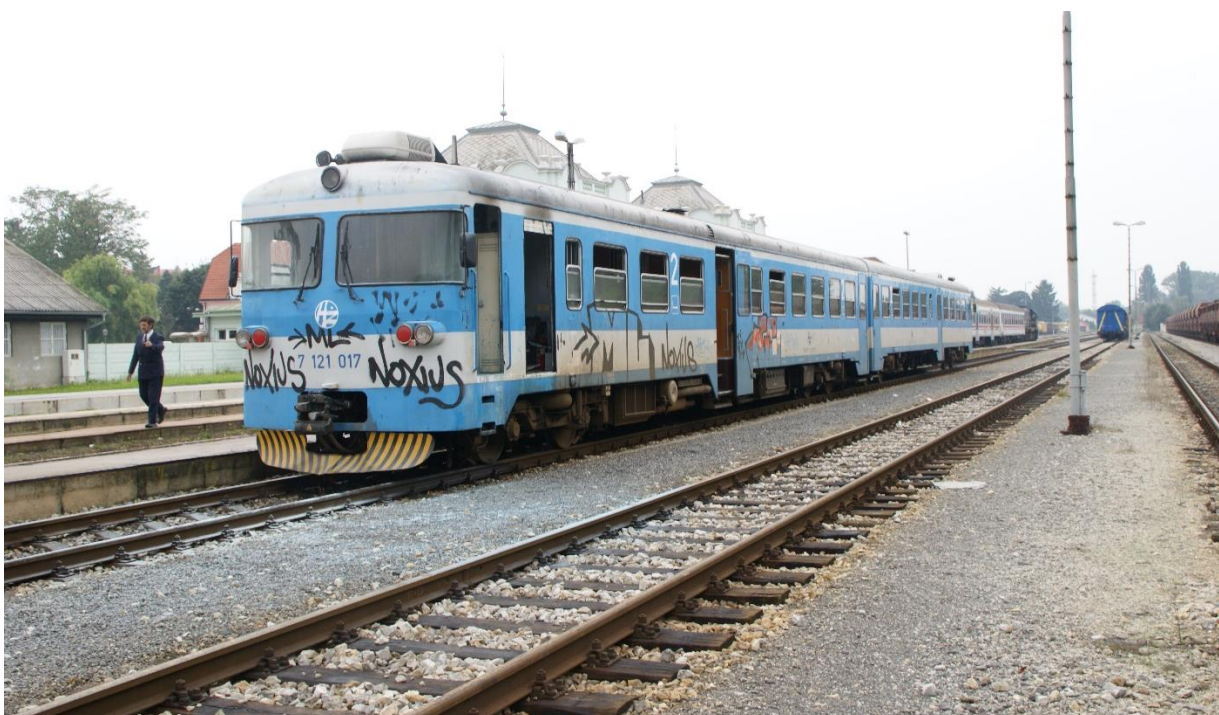
Slika 3 – Vlak na mjestu nesreće nakon gašenja požara (Izvor PU varaždinska)

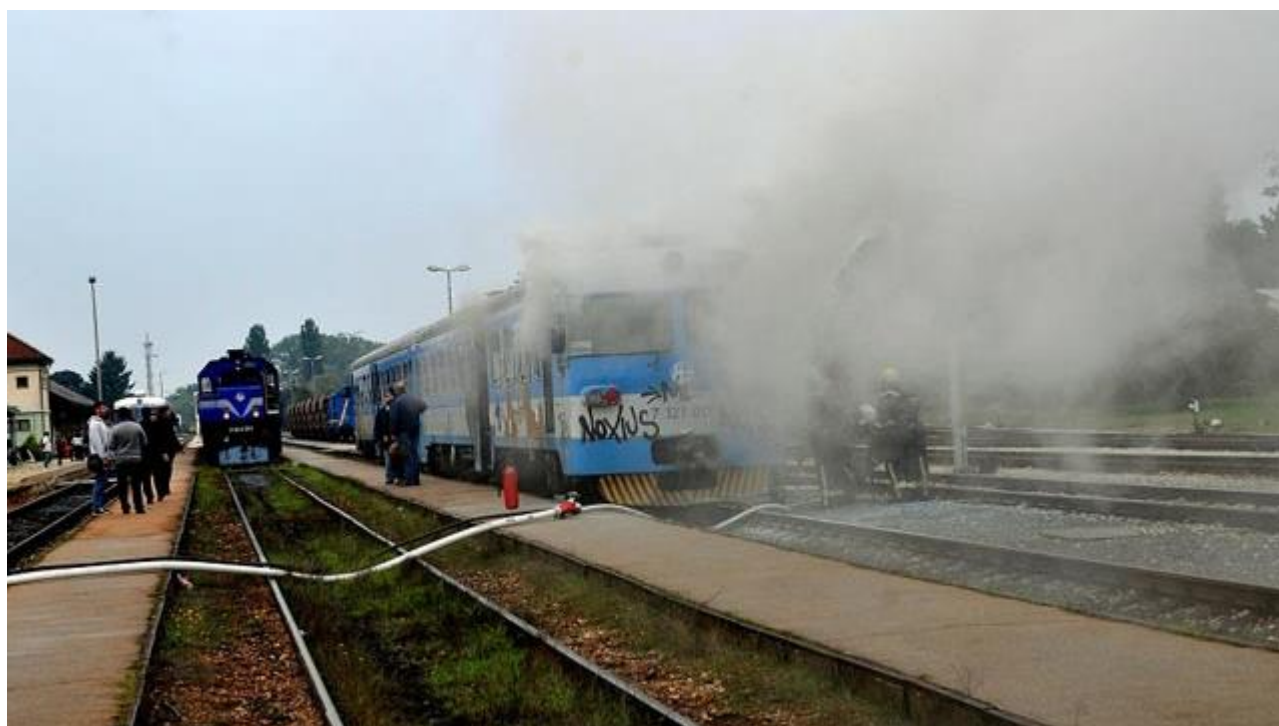
Slika 4 DMG tijekom gašenja požara (Izvor varazdinske-vijesti.hr)

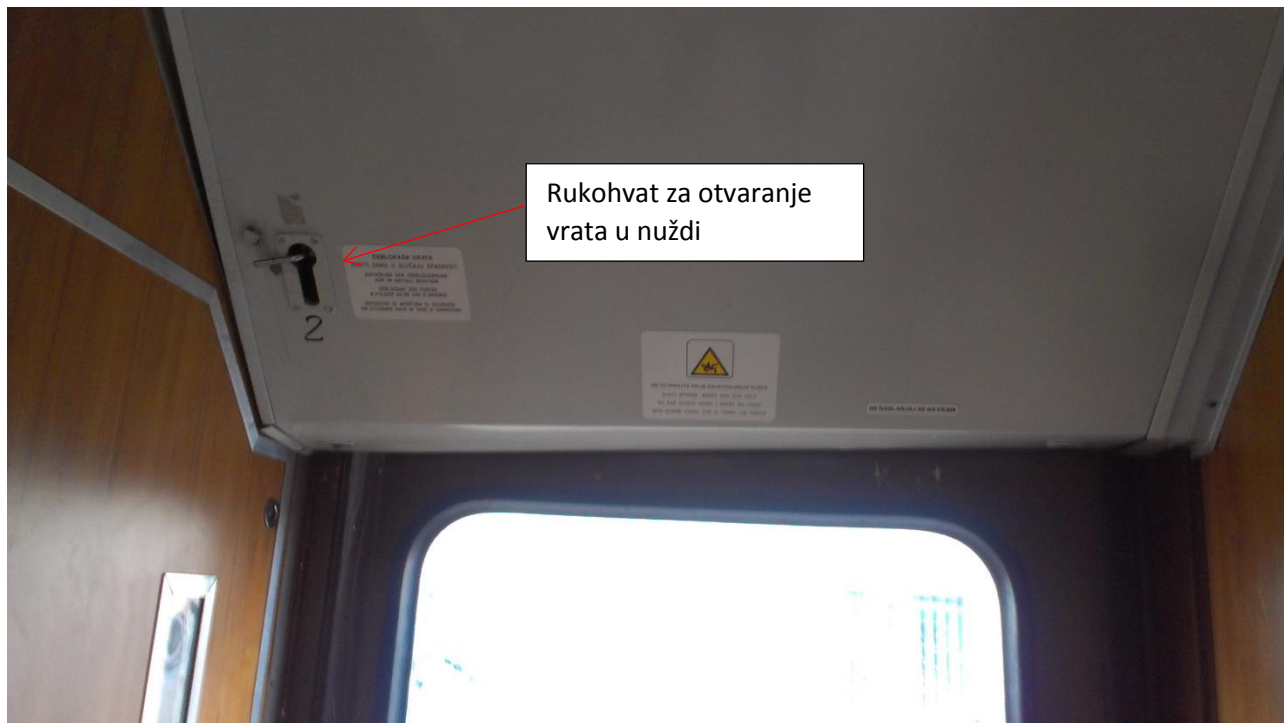
Pregledom vrata DMG-a, utvrđeno je da sva vrata imaju mogućnost otvaranja u slučaju nužde pomoću rukohvata smještenoga u gornjem lijevom uglu vrata. Pored rukohvata nalaze se upute za korištenje rukohvata (slika 5). Za vrijeme izbijanja požara vlak je stajao na stajalištu, stoga su vrata na vlaku (strani koja je bila uz peron) bila otvorena, pa putnici nisu imali problema oko evakuacije. Tijekom gašenja požara otvorena su i jedna vrata, na požarom zahvaćenom vozilu, na strani suprotnoj od perona.

Slika 5 Rukohvat za otvaranje vrata u slučaju nužde (Izvor AIN)

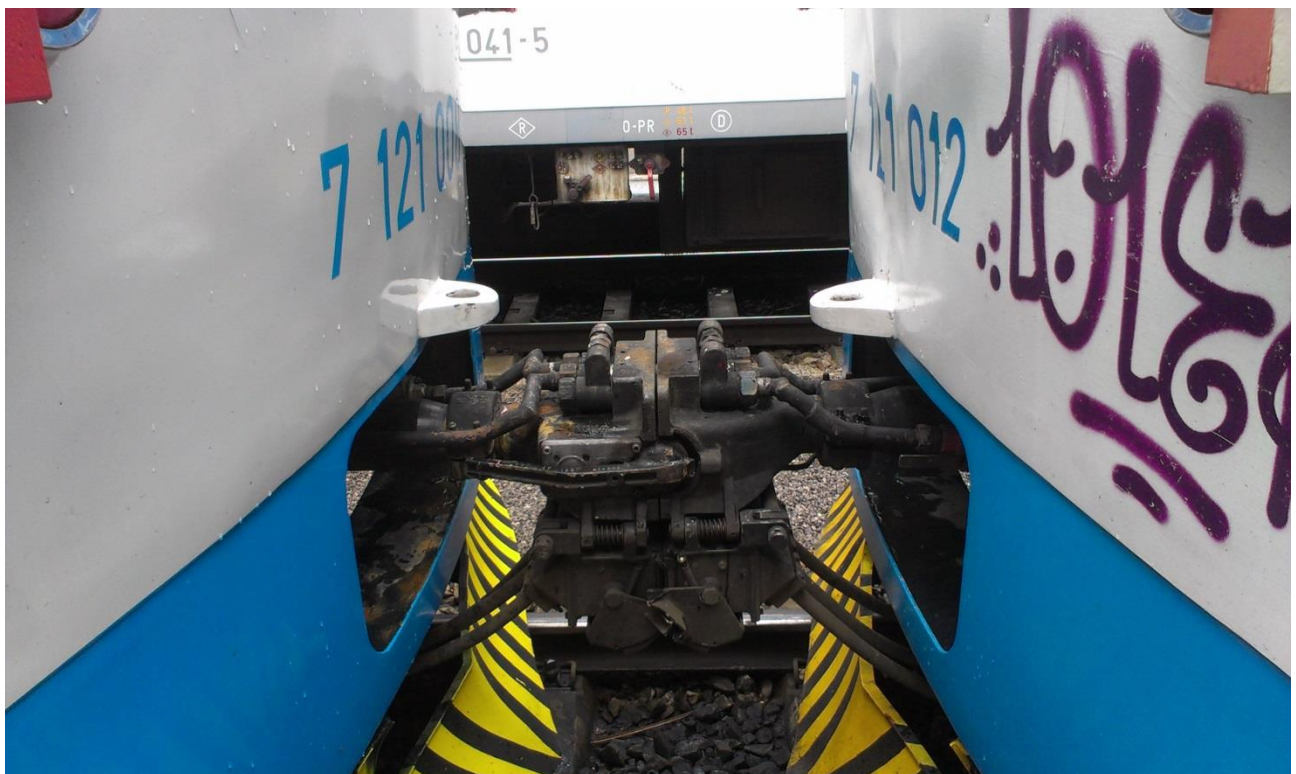
Spajanje dvije garniture DMG-a obavlja se pomoću automatskih kvačila koja se nalaze na DMG-ima (slika 9). Na automatskim kvačilima se nalaze fiksni priključci za pneumatsku instalaciju, električnu instalaciju i instalaciju upravljanja. Električna instalacija u trenutku spajanja je pod naponom. Prilikom spajanja garnitura na mjestima spajanja vodiča može doći do iskrenja.

Slika 9. Kvačila na DMG serije 7121 (Izvor AIN).
