**Agencija za istraživanje nesreća u zračnom, pomorskom i željezničkom prometu
Odjel za istrage nesreća u željezničkom prometu**

KONAČNO IZVJEŠĆE

o incidentu na kolodvoru Oriovac
koji se dogodio dana
10. travnja 2014.

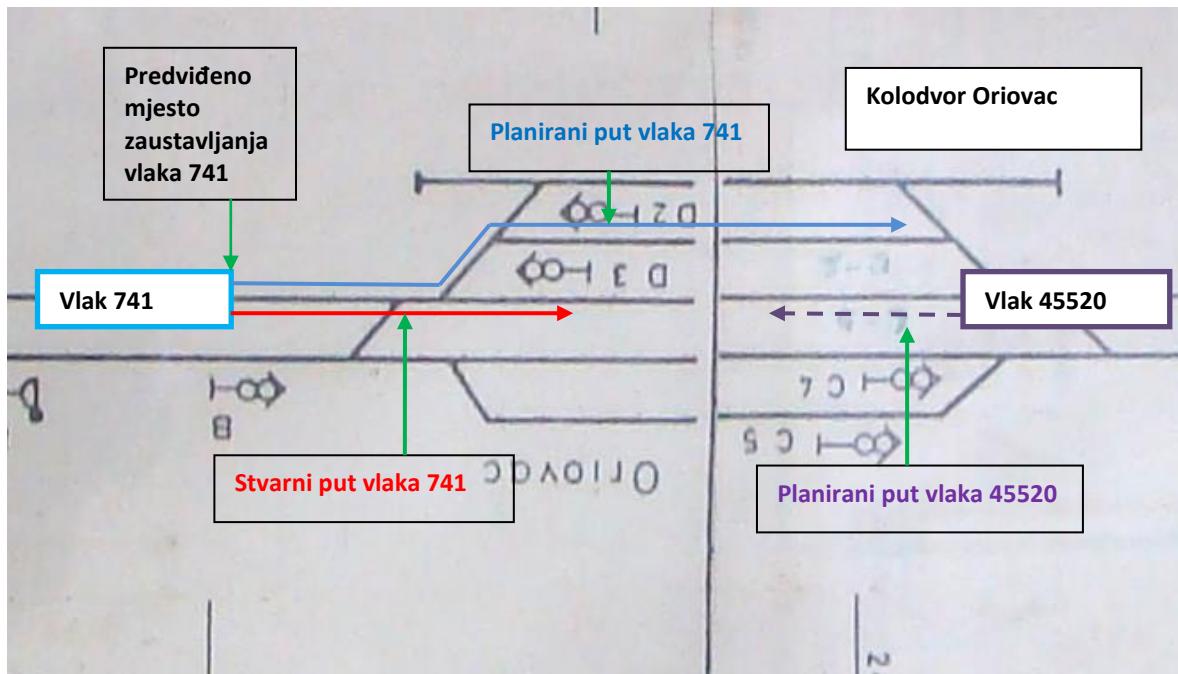
Slika 8 Shematski prikaz prometa na kolodvoru Oriovac (Izvor AIN)

Vlak 45520 ulazi u kolodvor Oriovac na treći kolosijek, u isto vrijeme po nepravilnom kolosijeku iz suprotnog smjera na treći kolosijek kolodvora Oriovac dolazi vlak 741. Vlak broj 741 stao je u kilometru 241+770, a vlak broj 45520 je stao u kilometru 241+450.

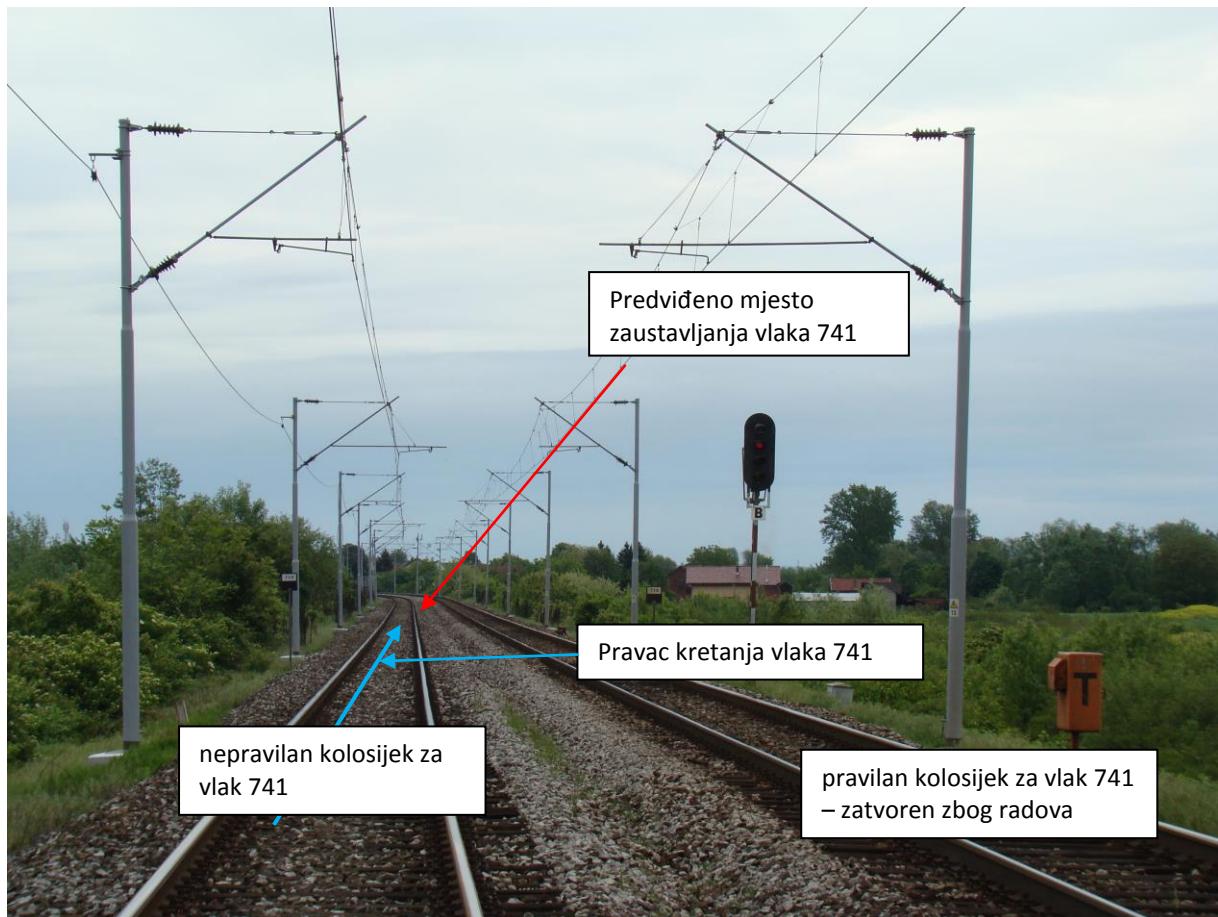
Slika 7 položaj ulaznog signala B i smjer kretanja vlaka 741 (Izvor AIN).

Strojovođa vlaka 741 izjavio je da ga je tijekom vožnje prema kolodvoru Oriovac ometalo sunce. Zbog sunca previdio je oznaku prostornog signala 451 (predsignal Oriovac), koji se nalazi uz suprotni lijevi kolosijek. Po dolasku do visine signala B shvatio je da je previdio predsignal te je zaveo brzo kočenje.

Ulazni signal B nalazi se na kilometru KM 242+610. Pregledom trase od ulaznog signala B (predviđeno mjesto zaustavljanja vlaka 741) prema kolodvoru Oriovac utvrđeno je da je pruga u zavoju te da se

zgrada kolodvora i kolosijeci ne vide. Na udaljenosti cca 500 m od signala B prema kolodvoru jasno se vidi kolodvorska zgrada koja je udaljena od te pozicije cca 700 m.
