Agencija za istraživanje nesreća u zračnom, pomorskom i željezničkom prometu
Odjel za istrage nesreća u željezničkom prometu

KLASA: 341-09/15-02/09

KONAČNO IZVJEŠĆE
Sisak, iskliznuće manevarske lokomotive,
10. studenog 2014.

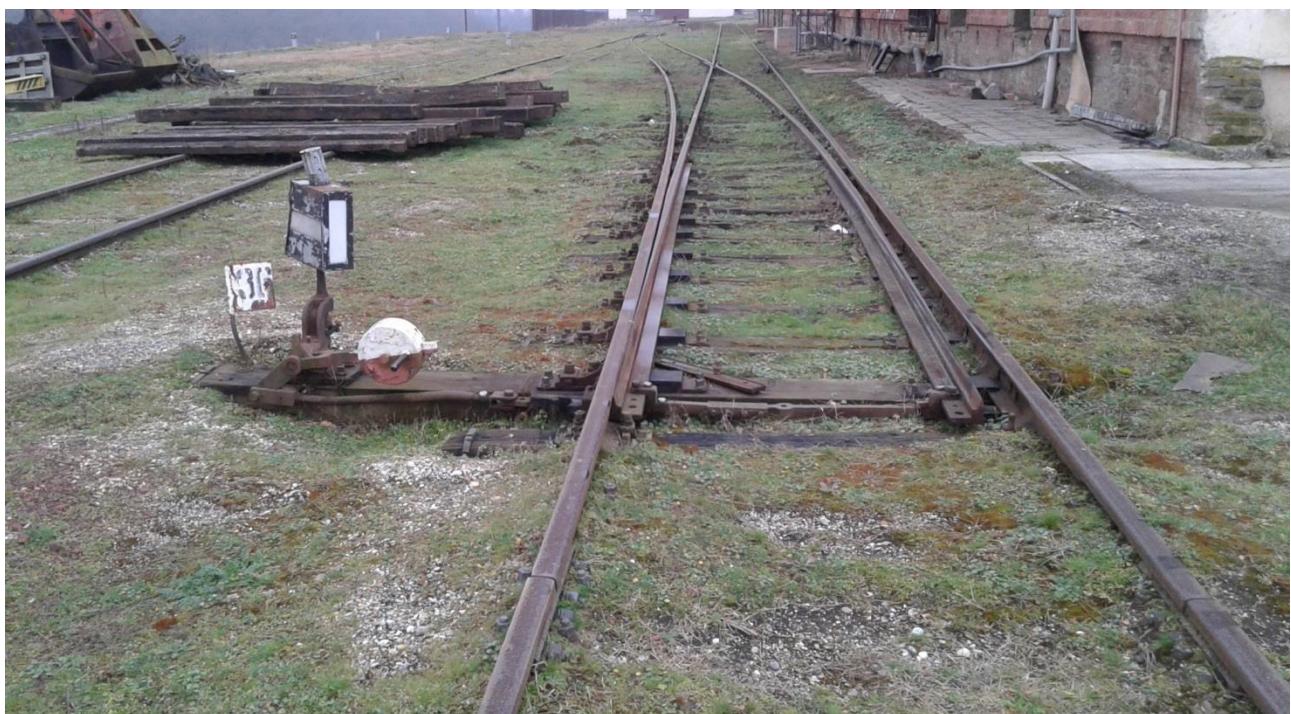
Slika 7 Opći snimak skretnice broj 36 (Izvor A/N).

Skretnicom broj 36 upravlja se ručno na mjestu. Ista je postavljena za vožnju u pravac. Pregledom skretnice utvrđeno je da se na istoj nalazi čelična ploča koja je služila za zakivanje (blokiranje skretnice), međutim ta je ploča pronađena okrenuta od položaja zakivanja skretnice, tako da je skretnica pronađena raskovana (slika 7). Pregledom kolosijeka 16t, 17t, te spojnog kolosijeka utvrđeno je da na istima nema znakova za zabranu vožnje željezničkih vozila, tj. da su predmetni kolosijeci zatvoreni za promet vlakova. Pregledom predmetne lokomotive utvrđeno je da je na istoj uslijed iskliznuća došlo do oštećenja pluga (slika 10). Na skretnici nije pronađena ambulantna brava.

Dana 08.12.2015. godine istražitelji AIN-a obavili su nadopunu očevida na mjestu događaja. Pregledom mesta događaja utvrđeno je da je skretnica broj 36 zakovana u položaju za vožnju u pravac. Skretnica broj 43b, koja povezuje kolosijeke 20t i 19t, koji zatim preko skretnice broj 36 ide na kolosijek 16t, je zakovana za vožnju u skretanje s kolosijekom 20t na kolosijek 19t (slika 11). Na spojnim kolosijecima koji vode na kolosijek broj 17t postavljeni su lopari kojima se zabranjuje vožnja prema kolosijeku 17t.

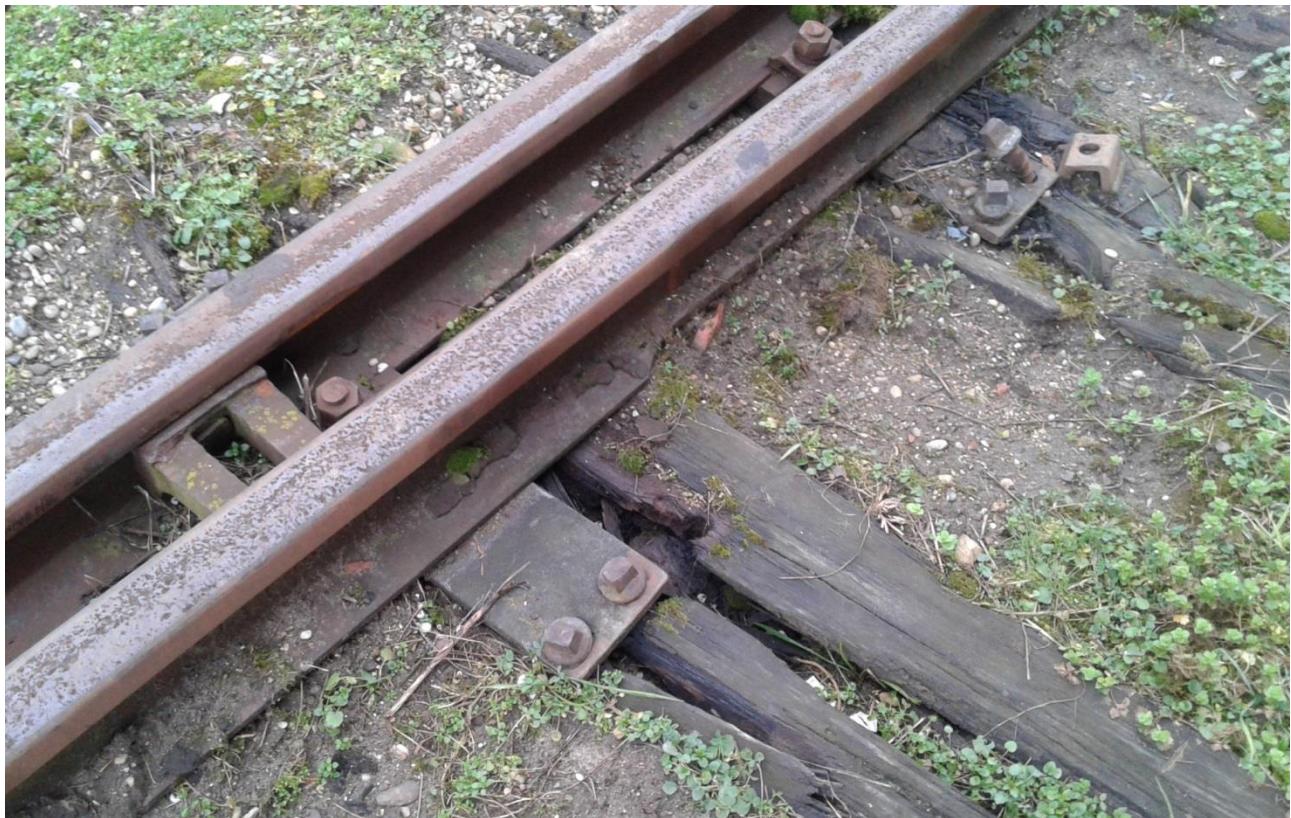
Slika 8 Stanje pragova i pričvrsnog pribora kod skretnice broj 36 (Izvor AIN).

na graničnim vrijednostima propisanima Pravilnikom 314. Pod rubriku „Neispravnosti“ za skretnicu broj 36 upisano je zakovana u pravac. U dostavljenom obrascu se ne spominje stanje pragova ili pričvrsnog pribora kolosijeka 16t i skretnice 36.

Prema informacijama dobivenima od strane upravitelja infrastrukture predmetni kolosijek je u smanjenom režimu održavanja zbog smanjene upotrebe. Stanje gornjeg ustroja željezničke pruge (tračnice, pragovi, kolosiječni pribor i skretnice) na kolosijeku 16t i ostalih kolosijeka na navedenoj lokaciji je vrlo loše. Navedeno stanje zatećeno je prilikom obavljanja očevida od strane istražitelja AIN-a u siječnju 2015.

SP 4/15: Upravitelj infrastrukture trebao bi u dokumentaciju o obavljenom pregledu kolosijeka osim rezultata mjerjenja (slika 6) upisivati i podatke o stanju gornjeg i donjeg ustroja kolosijeka (poglavlja 7.4.2 i 10).

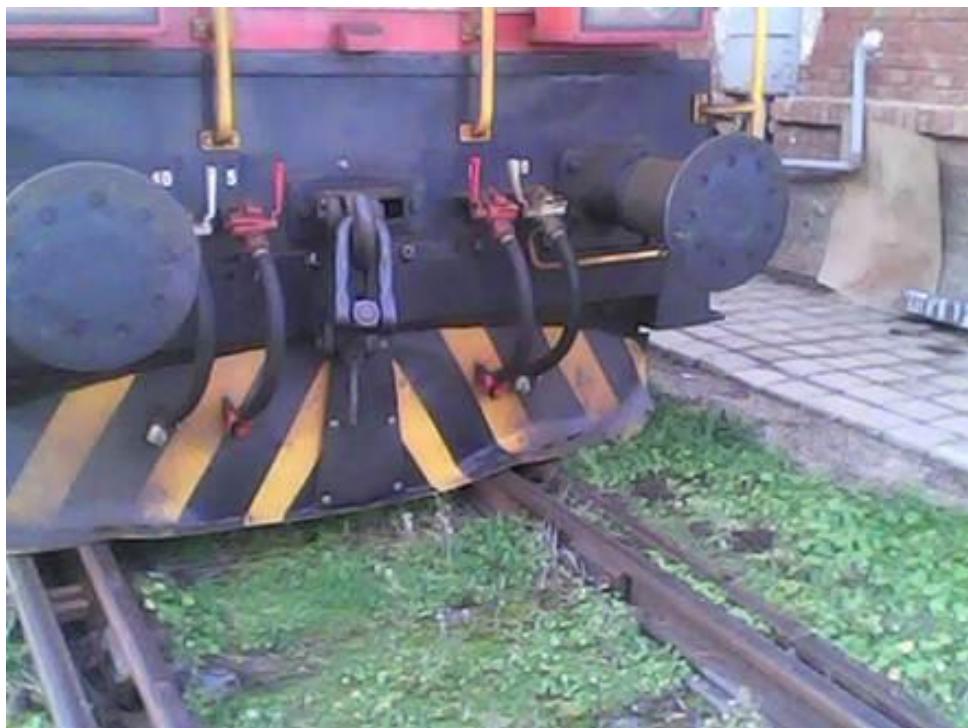
Slika 10 Oštećenja na plugu lokomotive (Izvor AIN).

Vozila uključena u ovu nesreću nisu prevozila teret, prtljagu ili drugu imovinu. Na vozilu je oštećen plug (slika 11), dok na infrastrukturi nije nastala materijalna šteta.

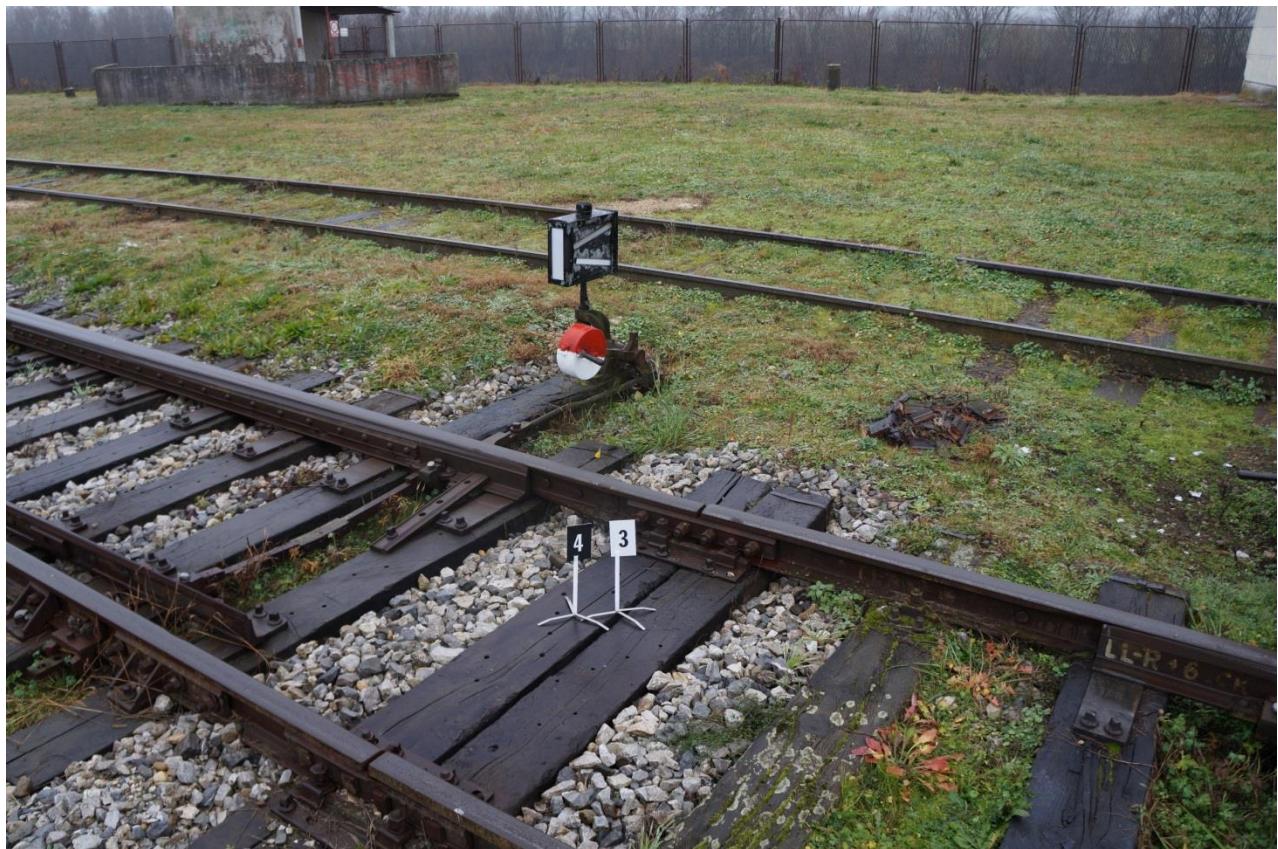
Slika 11 Skretnica broj 43b (Izvor AIN)

Kretanje manevarskog sastava se odvijalo od skladišnog kolosijeka 20t prema skretnicama 43 i 43b. Skretnica 43b je bila zakovana u pravcu skretanja prema kolosijeku 19t. Zatim se manevarski sastav kretao kolosijekom 19t do skretnice 36 koja povezuje kolosijeke 19t, 16t, i 17t. Skretnica je bila zakovana u položaju vožnje u pravac tako da je povezivala kolosijeke 16t i 19t. Skretnicu je netko nasilno raskovao i prebacio u položaj skretanje, tako da je manevarski sastav s kolosijeka 16t preko spojnog kolosijeka išao na skretnicu 37 preko koje je došao na kolosijek 17t. Kolosijek 17t, spojni kolosijek i skretnica broj 37 su bili zatvoreni za promet zbog lošeg stanja kolosiječne građe. Kolosijekom 17t i preko skretnice 21 sastav je došao na kolosijek 13t kojim je pak došao do skladišta HŽ Carga. Kolosijek 13t je bio zatvoren za promet vlakova. Iskliznuće lokomotive se dogodilo na spojnom kolosijeku, tijekom povratka s kolosijeka 13t, preko kolosijeka 17t na kolosijek 16t. Spojni kolosijek je bio zatvoren za promet vlakova na način da je skretnica broj 36 bila zakovana u položaju u pravac.

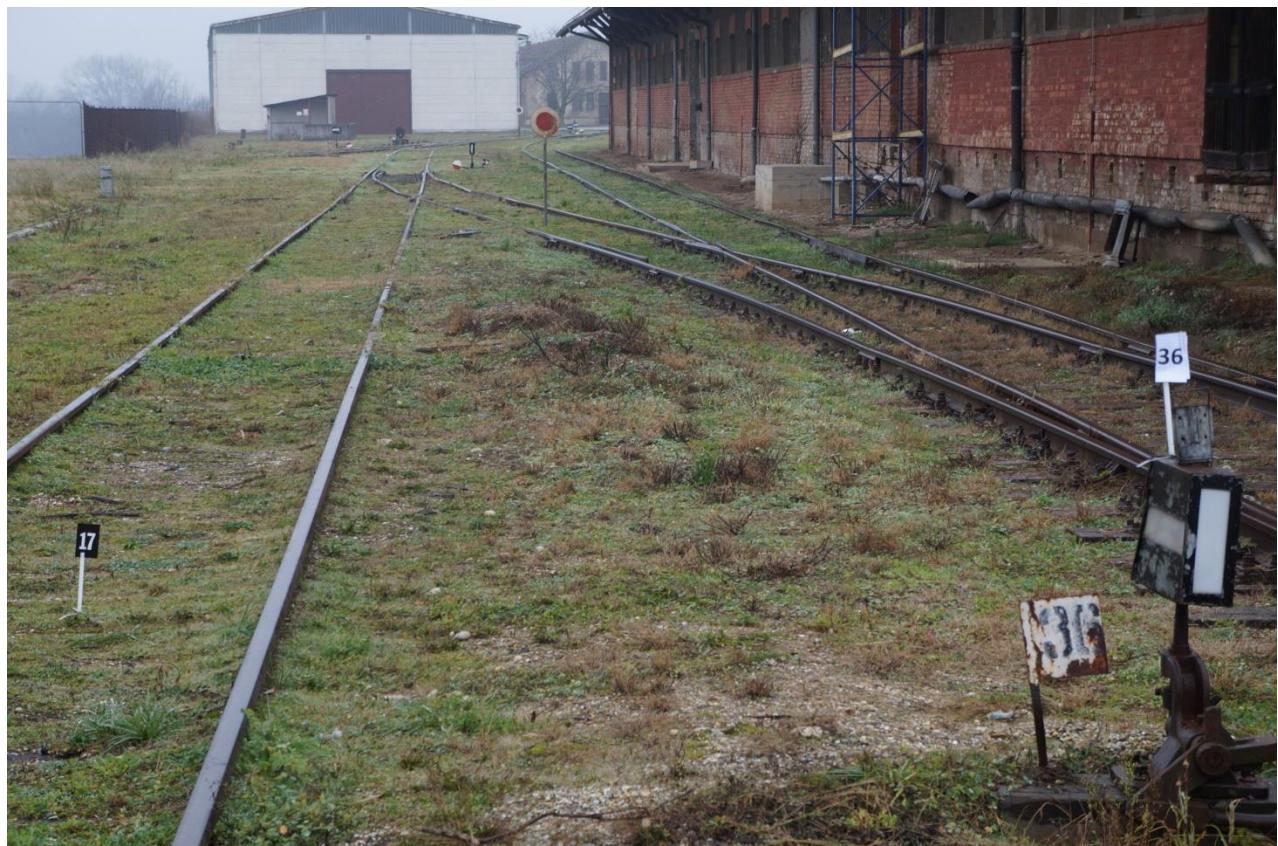
Slika 13 Spojni kolosijek između skretnica 36 i 37 (izvor A/N)

Na sastanku s predstavnicima HŽ Carga je konstatirano da kolosijek 17t zbog dotrajalosti građe na spojnom kolosijeku nije za upotrebu te ga je potrebno staviti izvan funkcije.
