Agencija za istraživanje nesreća u zračnom, pomorskom i željezničkom prometu  
Odjel za istrage nesreća u željezničkom prometu

# **KONAČNO IZVJEŠĆE**

## **Sisak, iskliznuće manevarske lokomotive, 10. studenog 2014.**

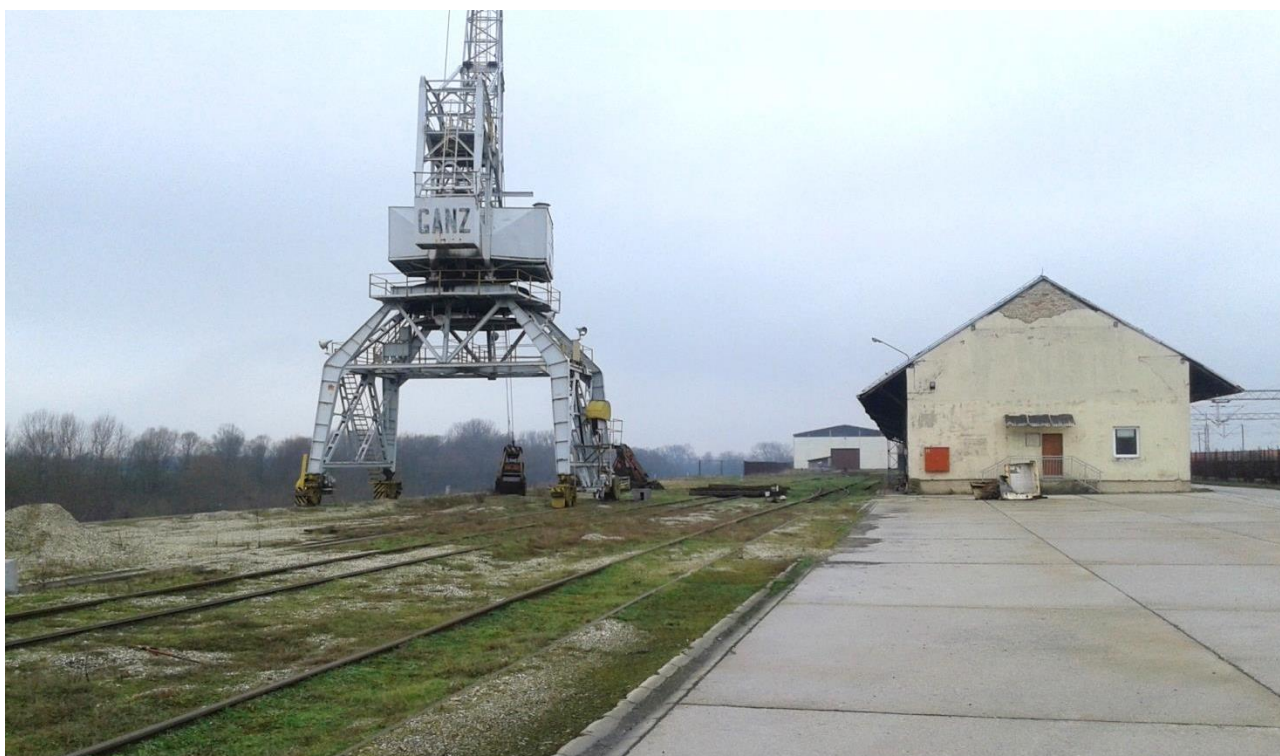
**Slika 6** Opći snimak industrijskog kolosijeka 16t prema skladištu „Z“ (Izvor AIN).

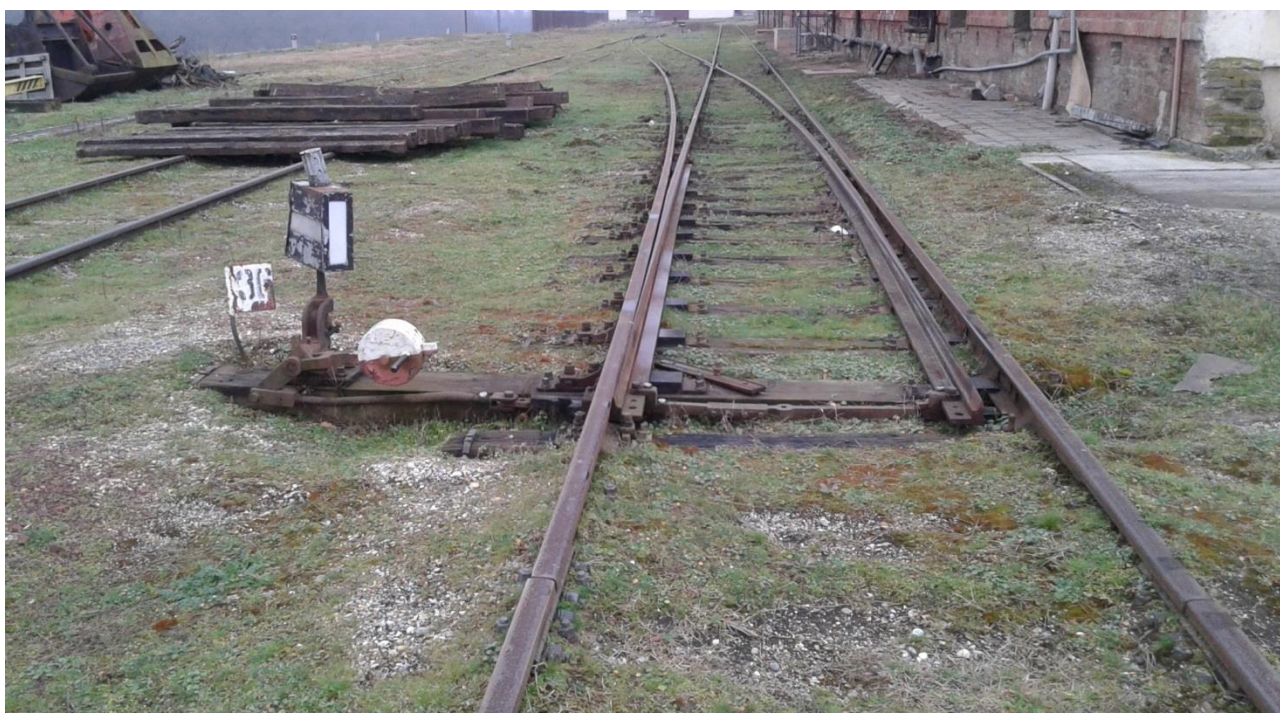
Skretnicom broj 36 upravlja se ručno na mjestu. Ista je postavljena za vožnju u pravac. Pregledom skretnice utvrđeno je da se na istoj nalazi čelična ploča koja je služila za zakivanje (blokiranje skretnice), međutim ta je ploča pronađena okrenuta od položaja zakivanja skretnice, tako da je skretnica pronađena raskovana (slika 7). Pregledom kolosijeka 16t, 17t, te spojnog kolosijeka utvrđeno je da na istima nema znakova za zabranu vožnje željezničkih vozila, tj. da su predmetni kolosijeci zatvoreni za promet vlakova. Pregledom predmetne lokomotive utvrđeno je da je na istoj uslijed iskliznuća došlo do oštećenja pluga (slika 10). Na skretnici nije pronađena ambulatna brava.

**Slika 7** Opći snimak skretnice broj 36 (Izvor AIN).

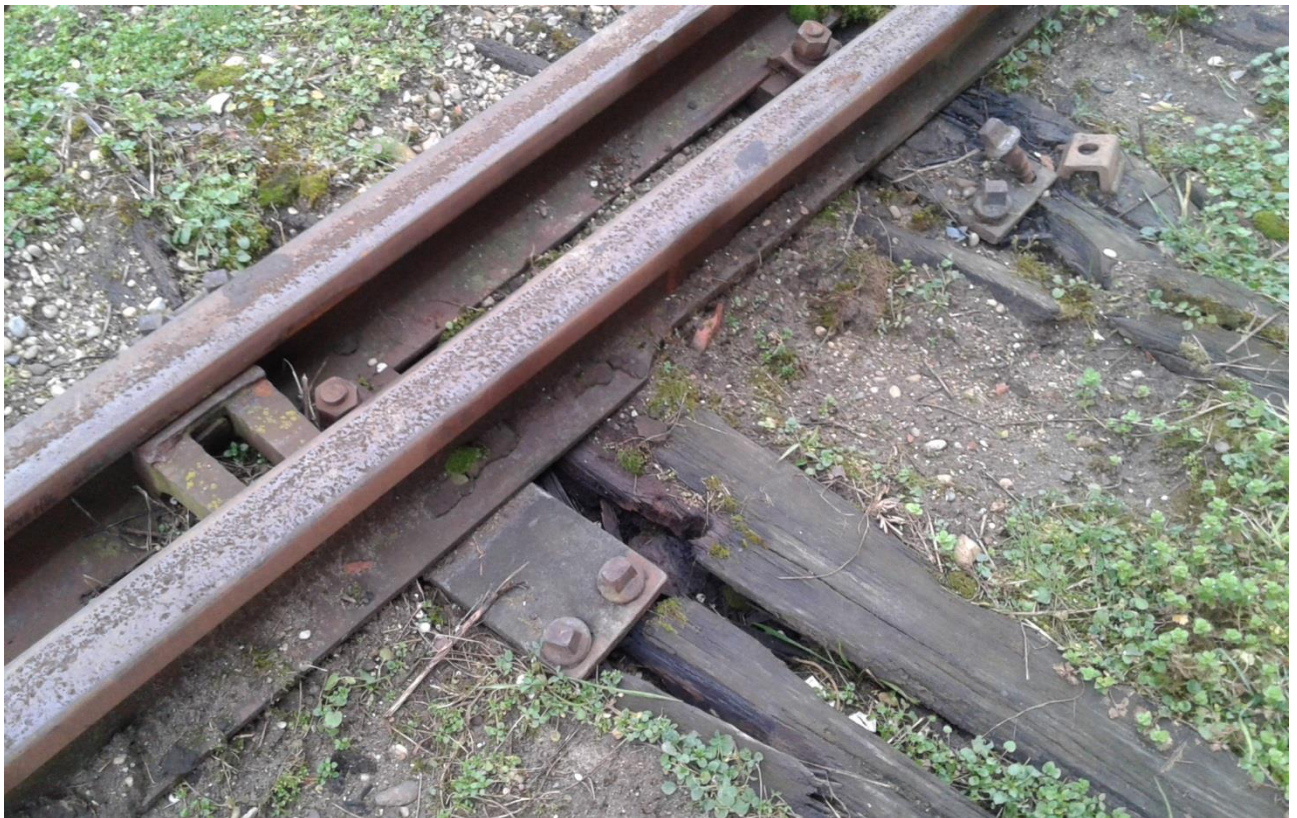
na граниčnim vrijednostima propisanim Pravilnikom 314. Pod rubriku „Neispravnosti“ za skretnicu broj 36 upisano je zakovana u pravac. U dostavljenom obrascu se ne spominje stanje pragova ili pričvrstnog pribora kolosijeka 16t i skretnice 36.

Prema informacijama dobivenima od strane upravitelja infrastrukture predmetni kolosijek je u smanjenom režimu održavanja zbog smanjene upotrebe. Stanje gornjeg ustroja željezničke pruge (tračnice, pragovi, kolosiječni pribor i skretnice) na kolosijeku 16t i ostalih kolosijeka na navedenoj lokaciji je vrlo loše. Navedeno stanje zatečeno je prilikom obavljanja očevida od strane istražitelja AIN-a u siječnju 2015.

**Slika 8 Stanje pragova i pričvrstnog pribora kod skretnice broj 36 (Izvor AIN).**

SP 4/15: Upravitelj infrastrukture trebao bi u dokumentaciju o obavljenom pregledu kolosijeka osim rezultata mjerenja upisivati i stanje gornjeg i donjeg ustroja kolosijeka (poglavlje 10).

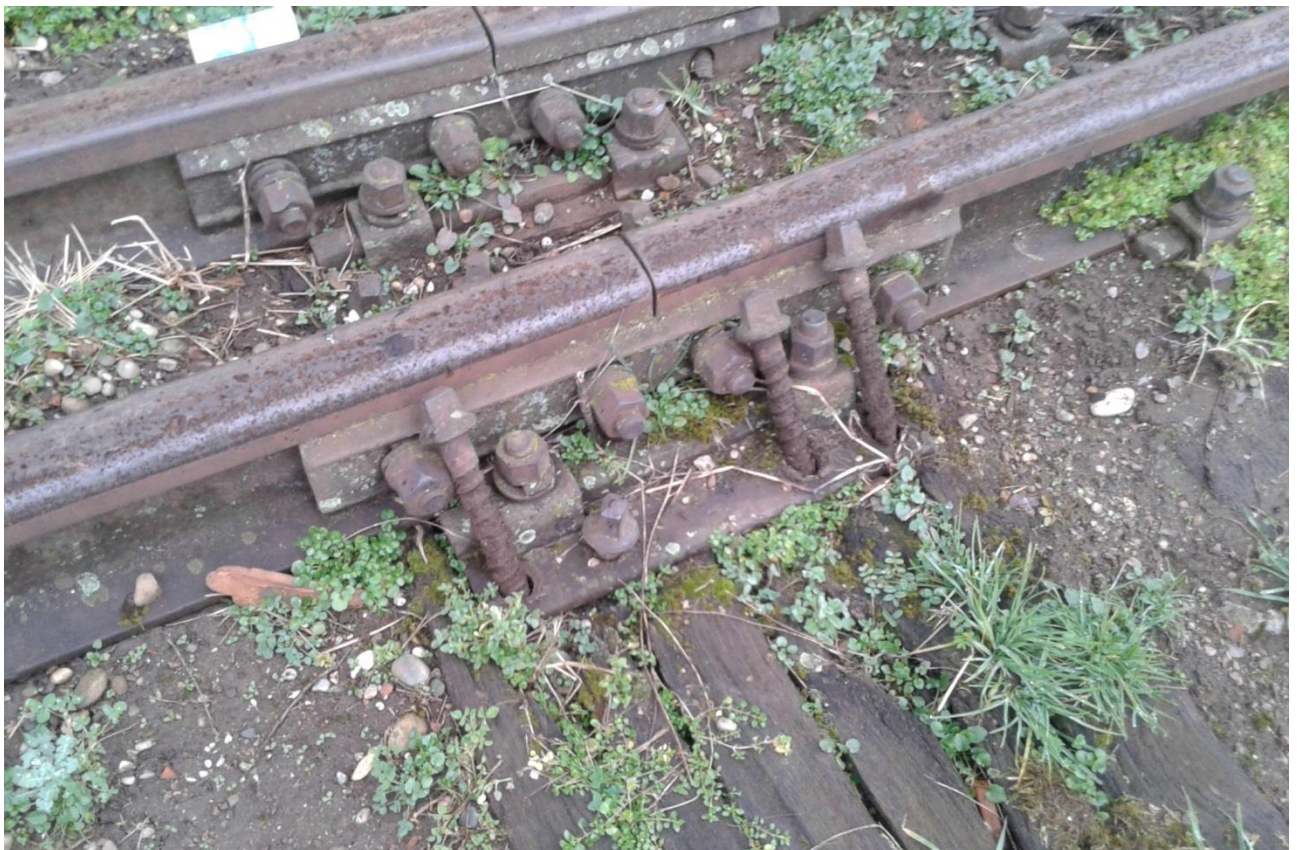
**Slika 9 vijci ručno izvađeni iz pragova (Izvor AIN).**

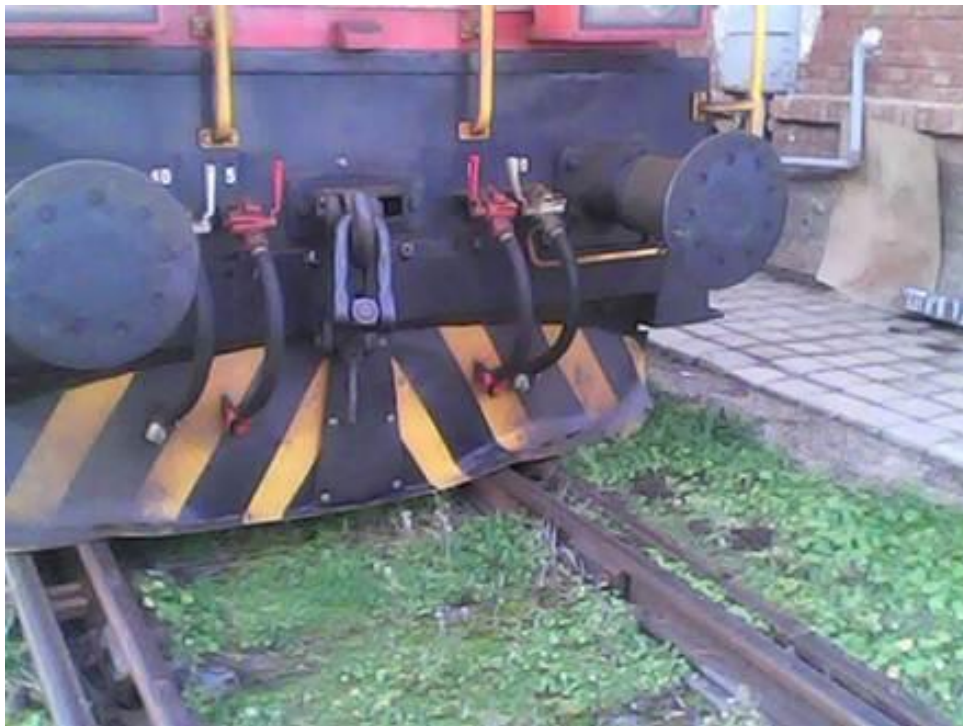
Vozila uključena u ovu nesreću nisu prevozila teret, prtljagu ili drugu imovinu. Na vozilu je oštećen plug (slika 11), dok na infrastrukturi nije nastala materijalna šteta.

Slika 10 Oštećenja na plugu lokomotive (Izvor AIN).

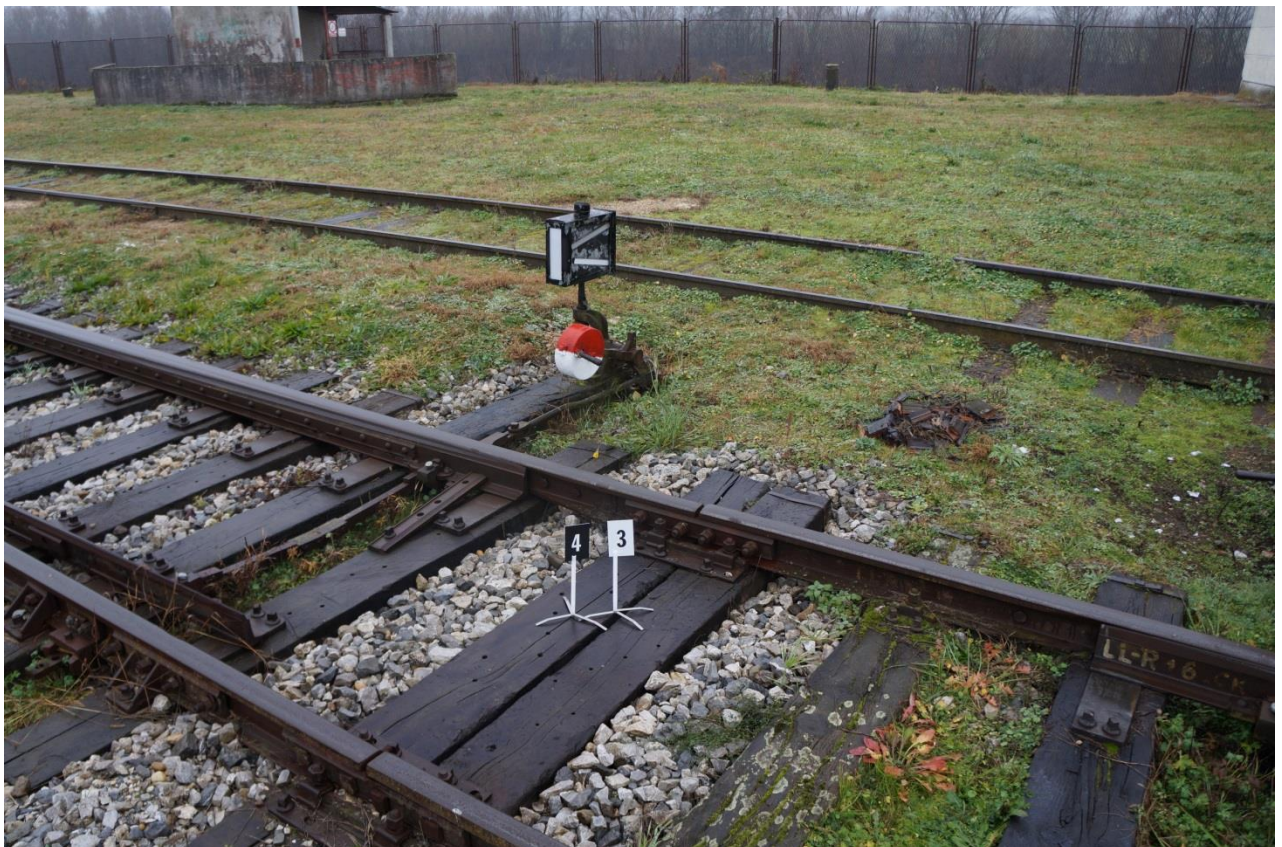
Slika 11 Skretnica broj 43b (Izvor AIN)

Kretanje manevarskog sastava se odvijalo od skladišnog kolosijeka 20t prema skretnicama 43 i 43b. Skretnica 43b je bila zakovana u pravcu skretanja prema kolosijeku 19t. Zatim se manevarski sastav kretao kolosijekom 19t do skretnice 36 koja povezuje kolosijeke 19t, 16t, i 17t. Skretnica je bila zakovana u položaju vožnje u pravac tako da je povezivala kolosijeke 16t i 19t. Skretnicu je netko nasilno raskovao i prebacio u položaj skretanje, tako da je manevarski sastav s kolosijeka 16t preko spojnog kolosijeka išao na skretnicu 37 preko koje je došao na kolosijek 17t. Kolosijek 17t, spojni kolosijek i skretnica broj 37 su bili zatvoreni za promet zbog lošeg stanja kolosiječne građe. Kolosijekom 17t i preko skretnice 21 sastav je došao na kolosijek 13t kojim je pak došao do skladišta HŽ Carga. Kolosijek 13t je bio zatvoren za promet vlakova. Iskliznuće lokomotive se dogodilo na spojnom kolosijeku, tijekom povratka s kolosijeka 13t, preko kolosijeka 17t na kolosijek 16t. Spojni kolosijek je bio zatvoren za promet vlakova na način da je skretnica broj 36 bila zakovana u položaju u pravac.

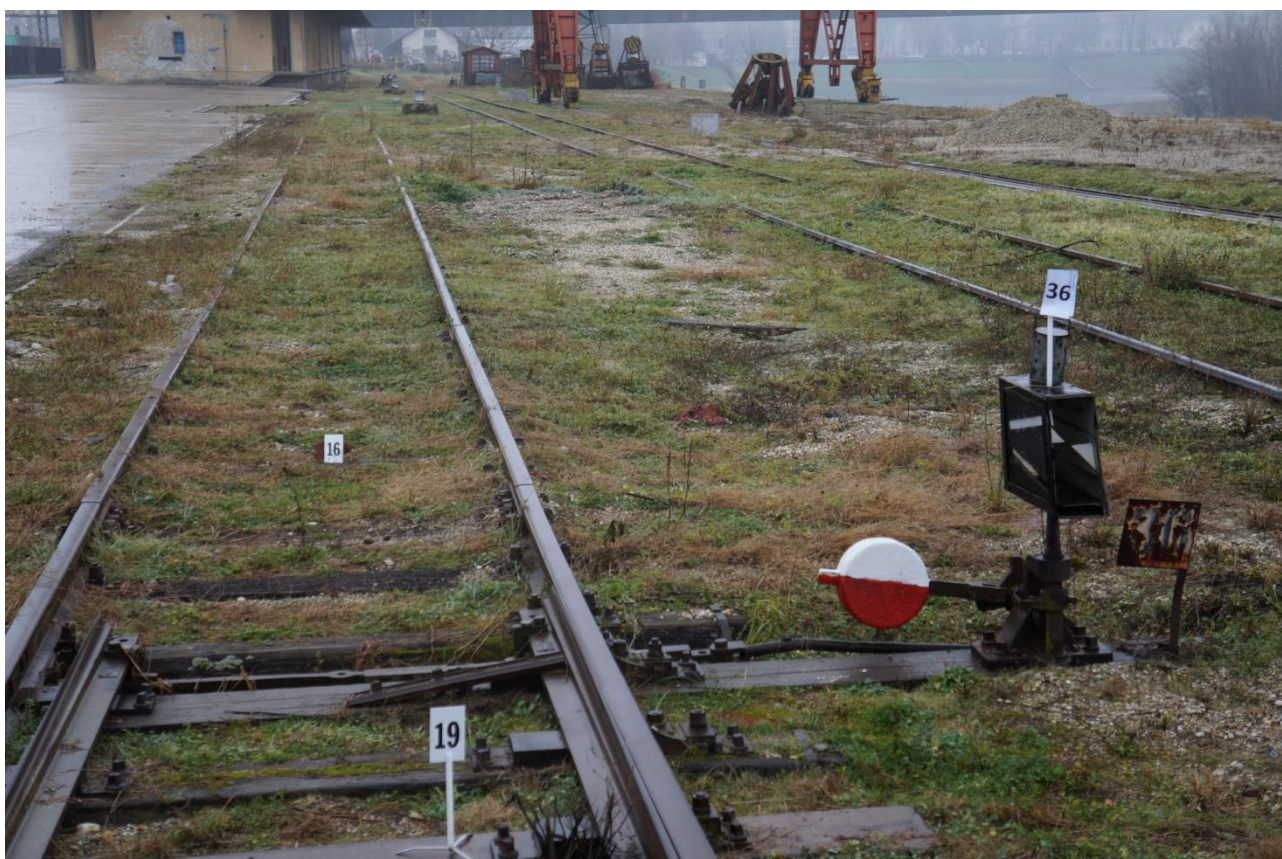
Dana 08.12.2015. godine istražitelji AIN-a obavili su nadopunu očevida na mjestu događaja. Pregledom mjesta događaja utvrđeno je da je skretnica broj 36 zakovana u položaju za vožnju u pravac. Skretnica broj 43b, koja povezuje kolosijeke 20t i 19t, koji zatim preko skretnice broj 36 ide na kolosijek 16t, je zakovana za vožnju u skretanje s kolosijeka 20t na kolosijek 19t (slika 11). Na spojnim kolosijecima koji vode na kolosijek broj 17t postavljeni su lopari kojima se zabranjuje vožnja prema kolosijeku 17t.

Slika 12 Skretnica broj 36 (Izvor AIN)

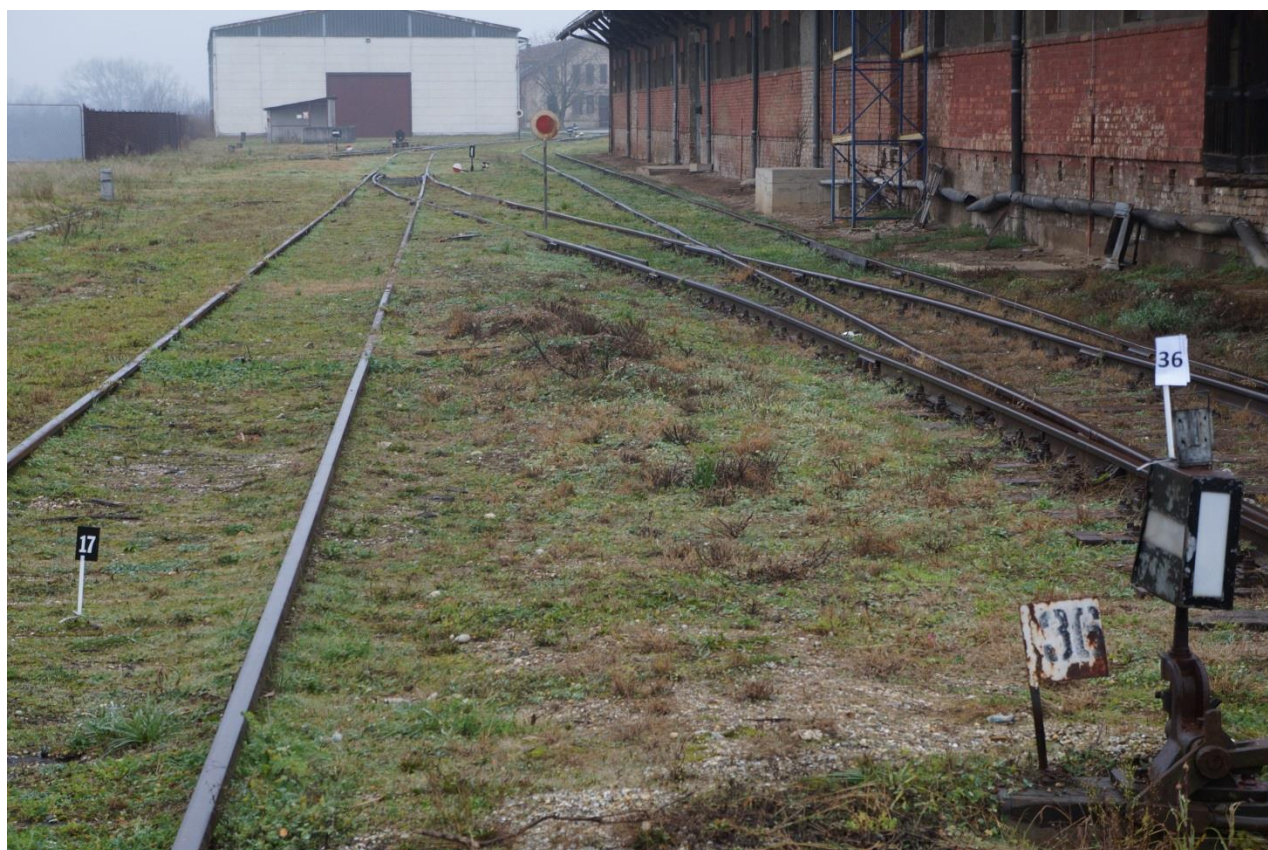
Slika 13 Spojni kolosijek između skretnica 36 i 37 (Izvor AIN)
