Agencija za istraživanje nesreća u zračnom, pomorskom i željezničkom prometu
Odjel za istrage nesreća u željezničkom prometu

KONAČNO IZVJEŠĆE

Iskliznuće vagona kod stajališta Mađarevo

11. srpnja 2014.

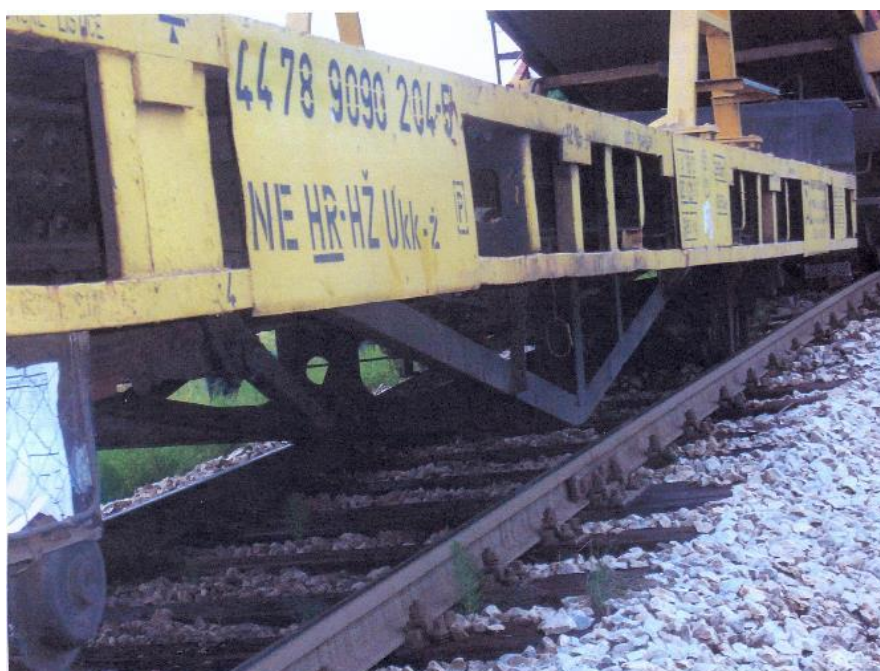
Vagon je iskliznuo tijekom vožnje vlaka, s drugom osovinom u smjeru vožnje. U nesreći nije došlo do prevrtanja vozila u sastavu vlaka.

Slika 2 – Mjesto nesreće sa iskliznulim vagonom (izvor slike: HŽ Infrastruktura d.o.o.)

Iskliznuli vagon za posebne namjene je dignut na kolosijek od strane pomoćnog vlaka, te odvučen do željezničke stanice Budinščina. Na mjesto događaja izašli su članovi zajedničkog povjerenstva sastavljenoga od djelatnika HŽ Infrastruktura d.o.o. i Pružnih građevina d.o.o. Istražitelji AIN-a nisu izašli na mjesto događaja.

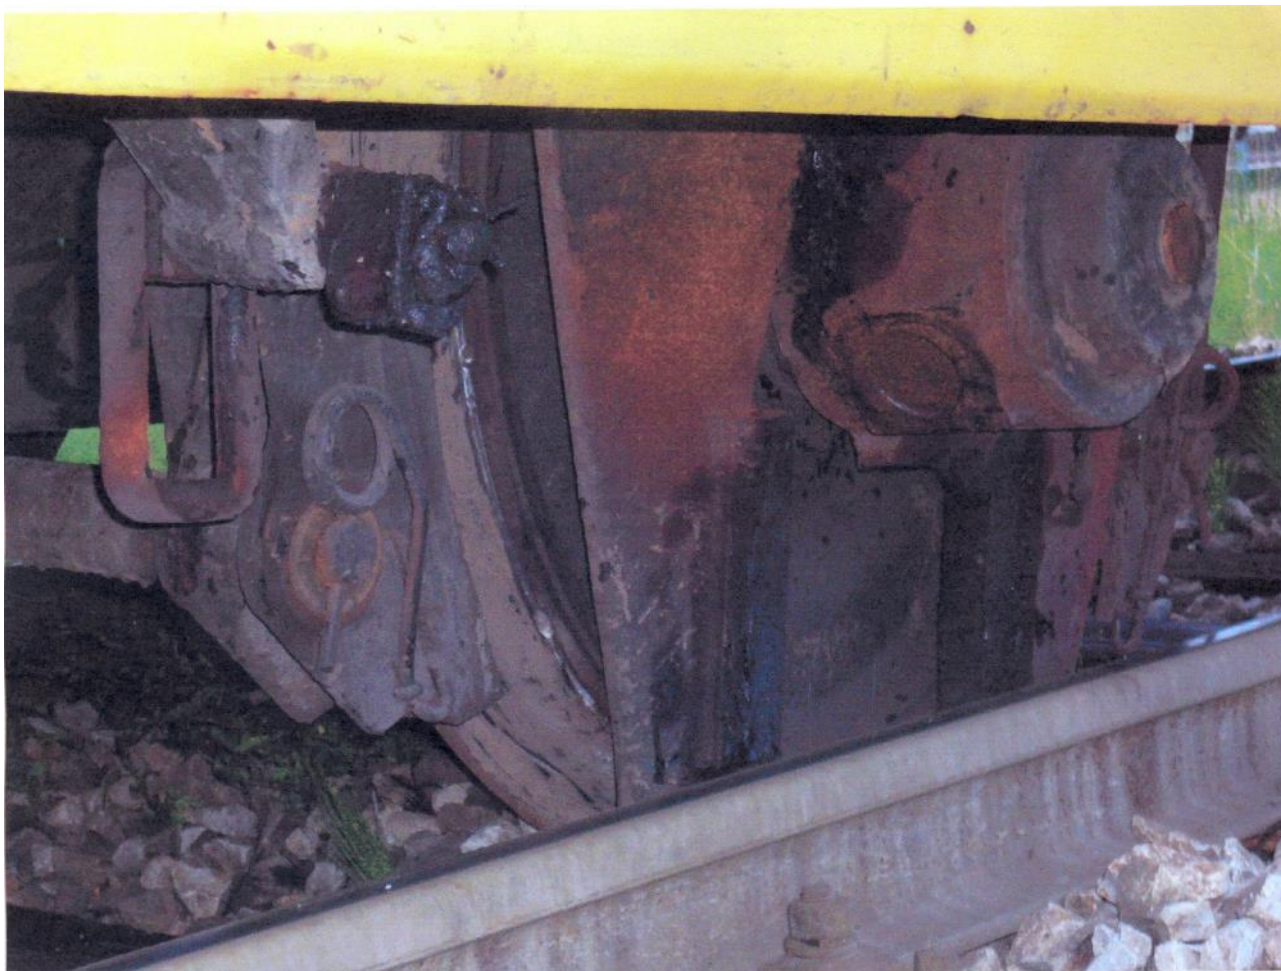
Slika 3 – Mjesto oštećenja na vagonu (izvor slike: HŽ Infrastruktura d.o.o.)

Pregled iskliznulog vozila obavilo je povjerenstvo sastavljeno od djelatnika HŽ Infrastrukture d.o.o. i tvrtke Pružne građevine d.o.o. Pregledom vozila utvrđeno je da je na vagonu 44 78 9090 204-5 Ukk-ž, došlo do iskliznuća druge osovine smjeru vožnje vlaka, dalje, utvrđeno je da je na lijevom kotaču druge osovine pukla lisnata opruga.

Izravni uzrok ove nesreće je puknuće lisnate opruge lijevog kotača druge osovine vagona za posebne namjene. Budući da polomljena opruga nije pregledana uzrok loma iste nije utvrđen.
