Agencija za istraživanje nesreća u zračnom, pomorskom i željezničkom prometu
Odjel za istrage nesreća u željezničkom prometu

KONAČNO IZVJEŠĆE

Sudar u radionici „Graba“, Zagreb

11. rujna 2014.

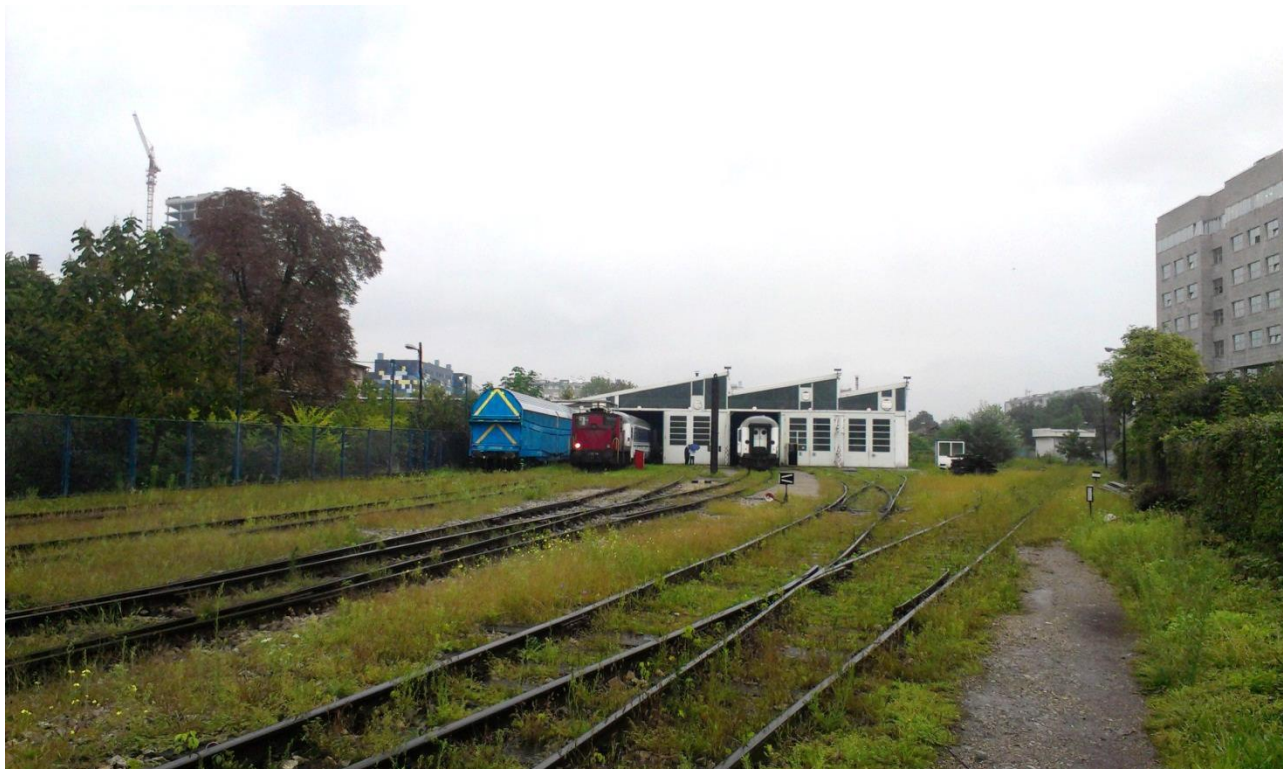
Slika 2 Snimka industrijskih kolosijeka ispred radionice „Graba“ (Izvor AIN)

Očevidom je utvrđeno da su predmetni industrijski kolosijeci ispred radionice „Graba“ djelomično zarasli u travu koja svojom visinom nadvisuje gornji rub tračnica. Ispod kotača lokomotive i vagona vidljiva je trava. Također kolosijeci i trava su mokri od kiše.

Pregledom kolosijeka kojim se kretao manevarski sastav utvrđeno je da je da su tračnice bile mokre od kiše te da su kolosijeci bili zarasli travom koja je bila viša od gornjeg ruba tračnica, stoga su se vlasi trave nalazile između kotača i tračnica lokomotive i vagona.

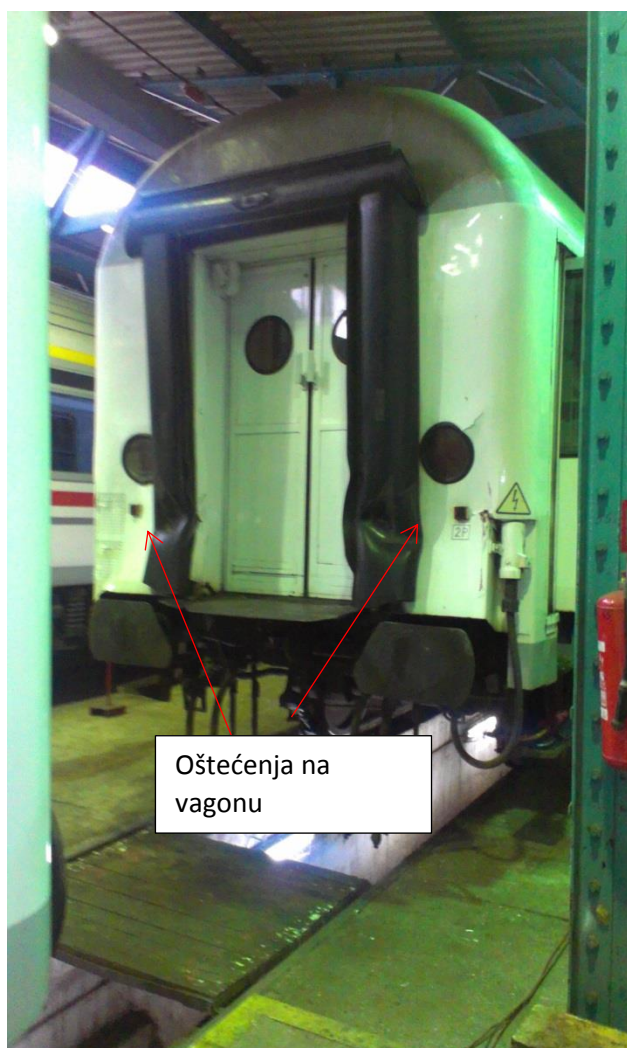
Slika 5 vagon broj 507820-00005-1 (Izvor AIN)

Na vagonu broj: 50 78 20-00 005-1 nastala je materijalna šteta uslijed udarca kabine vagona u odbojnice vagona koji je bio postavljen na dizalice (slika 4 izvješća). Također, utvrđeno je da se na strani vagona koja je udarena, bočna vrata teško zatvaraju i otvaraju, dok se čeonu vrata nisu dala otvoriti jer je pod vagona bio izdignut.

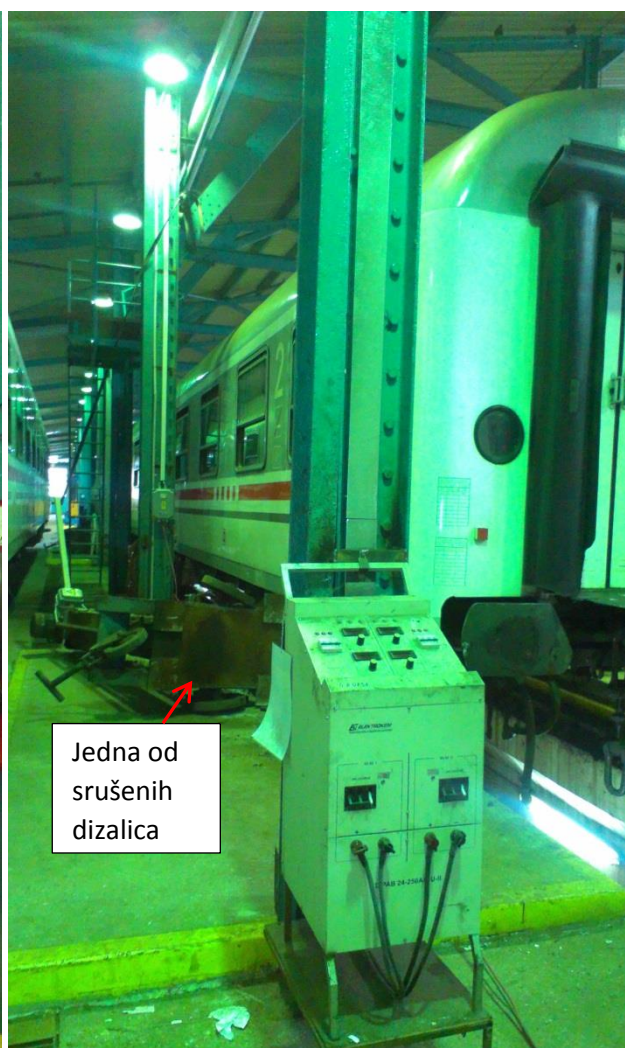
Slika 6 vagon broj: 517827-70001-7 (Izvor AIN)

Vagon broj 51 78 27-70 001-7 je u radionici bio postavljen na četiri vretenaste dizalice, a okretna postolja vagona su bila demontirana i odmaknuta od vagona. Uslijed udarca vagon se pomaknuo unazad i pao s dizalica, pri čemu je došlo do oštećenja sve četiri dizalice i vagona (slika 6 izvješća). Također, sve četiri dizalice su pale na pod radionice.

Usljed udara manevarskog sastava u stojeći bruto sastavljen od dva vagona, došlo je do odbačaja stojećih vagona unazad, te je zadnji vagon stojećeg bruta udario u vagon koji je bio postavljen na četiri dizalice. Zbog

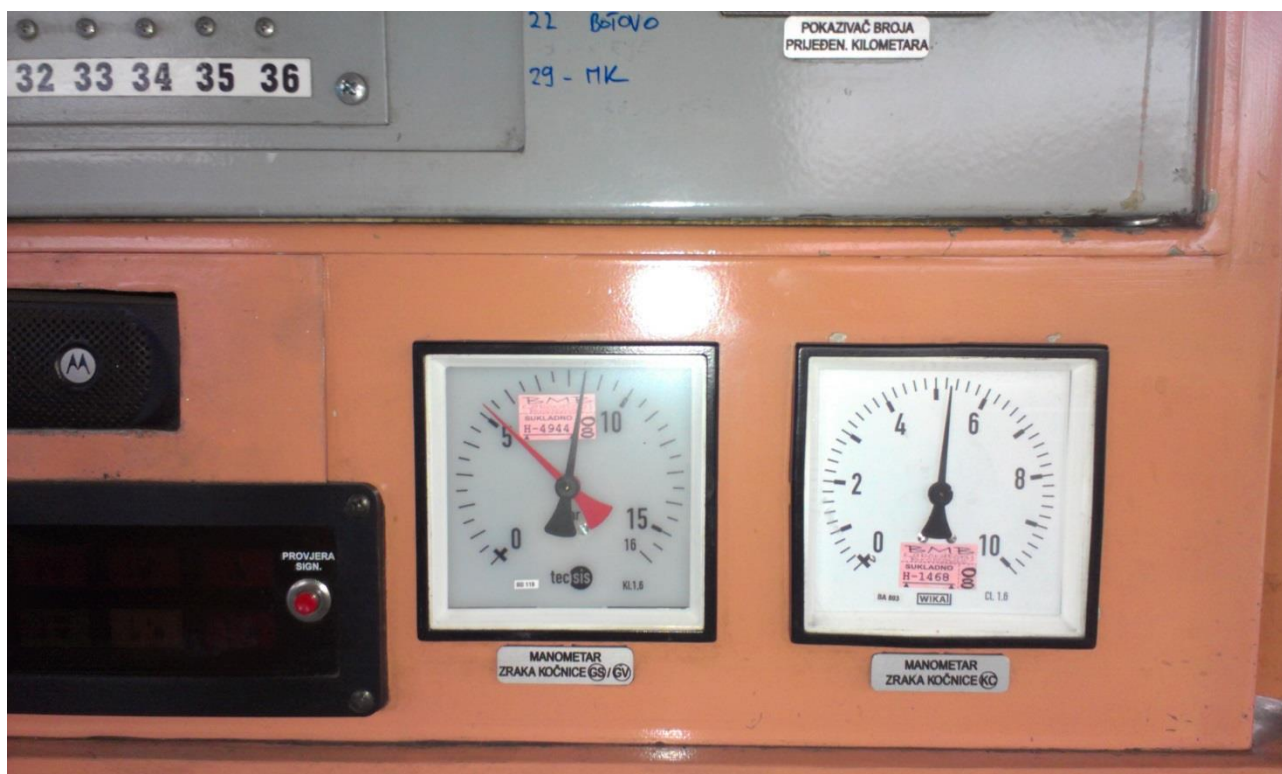
Slika 7 Pokazivači tlaka zračne kočnice lokomotive (Izvor AIN).

Pregledom manevarske lokomotive na istoj nisu uočena oštećenja. Položaj kočnika FD1 je bio u položaju zakočeno. Utvrđeno je da strojovođa tijekom kočenja nije koristio pijesak. Pjeskare na lokomotivi su bile opskrbljene pijeskom. Instalacija zraka na lokomotivi je bila napunjena zrakom, tlak prema kočnim cilindrima lokomotive ja bio 5,1 bar.

Ispitivanjem kočnica manevarskog sastava utvrđeno je da su kočnice na oba vozila u trenutku nesreće bile ispravne.

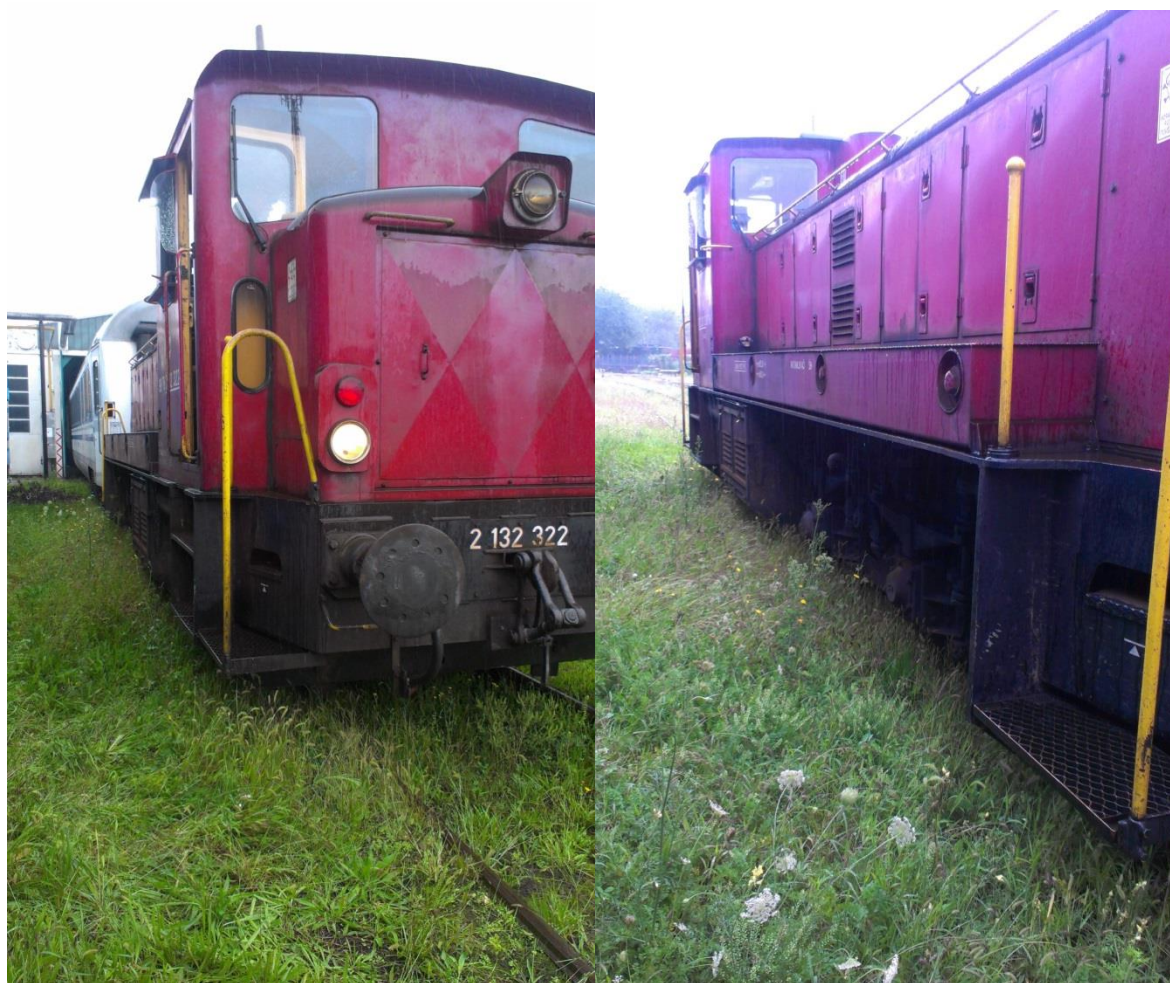
Slike 8 i 9 Manevarska lokomotiva na mjestu na kojem se zaustavila nakon sudara (Izvor AIN).

Manevriranje se obavljalo pri brzini od 19 km/h što je više od brzine predviđene Uputom radionice, u kojoj je navedeno da je na industrijskim kolosijecima predviđena brzina manevriranja od 5km/h. Zadnjih cca 14m puta, kada je strojovođa zaveo kočenje, brzina manevarskog sastava je pala na 16 km/h, a zatim je zabilježena brzina pala na 0 km/h. Brzina udara manevarskog sastava u stojeći bruto je iznosila oko 10km/h.
