Agencija za istraživanje nesreća u zračnom, pomorskom i željezničkom prometu
Odjel za istrage nesreća u željezničkom prometu

NACRT KONAČNOG IZVJEŠĆA

Iskliznuće vlaka 523, Rudine

11. rujna 2014.

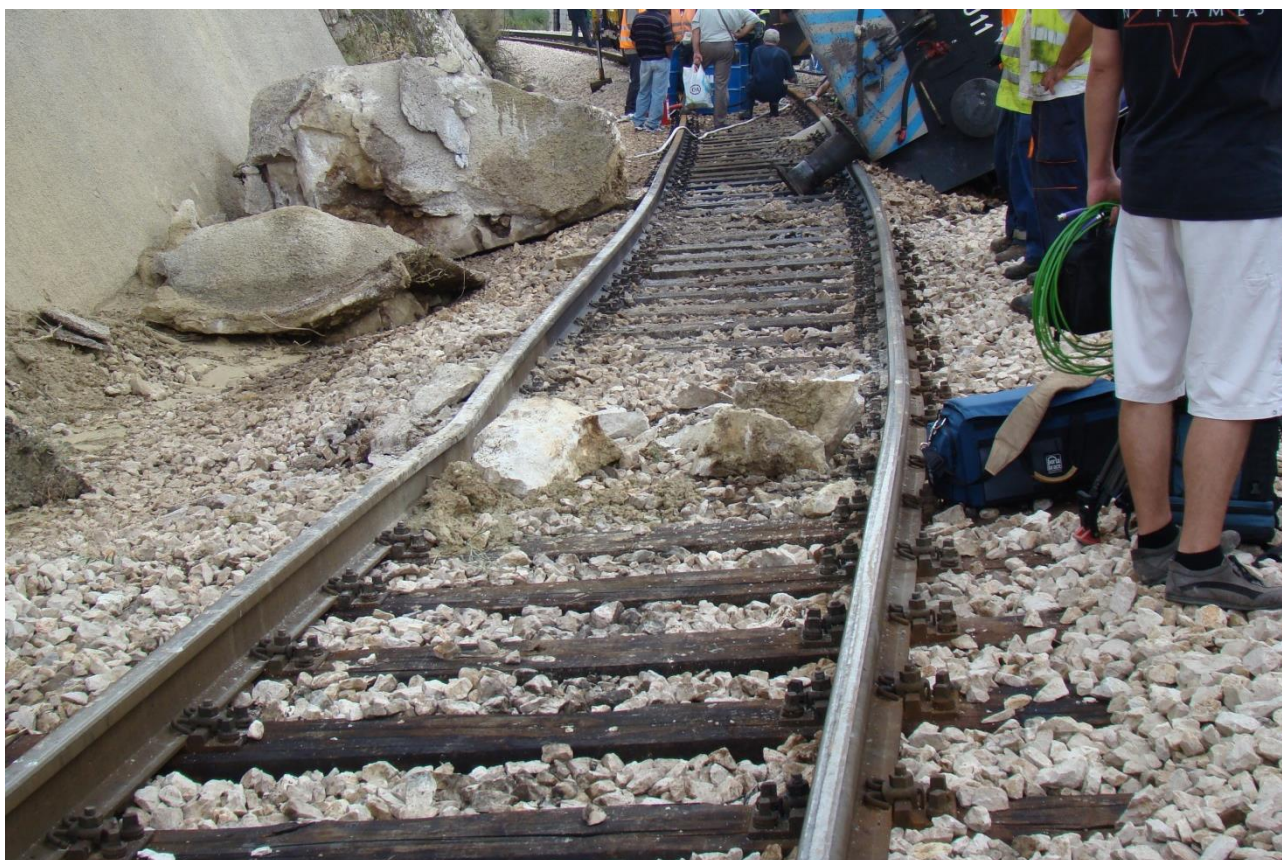
Pregledom gornjeg ustroja pruge utvrđeno je da je isti oštećen na način da je došlo do deformacije lijeve tračnice kolosijeka u duljini od cca 1,5m (slika 6), gledano u smjeru vožnje vlaka. Desna tračnica je također deformirana, ali bitno manje od lijeve.

Slika 6 Oštećenje kolosijeka (izvor AIN).

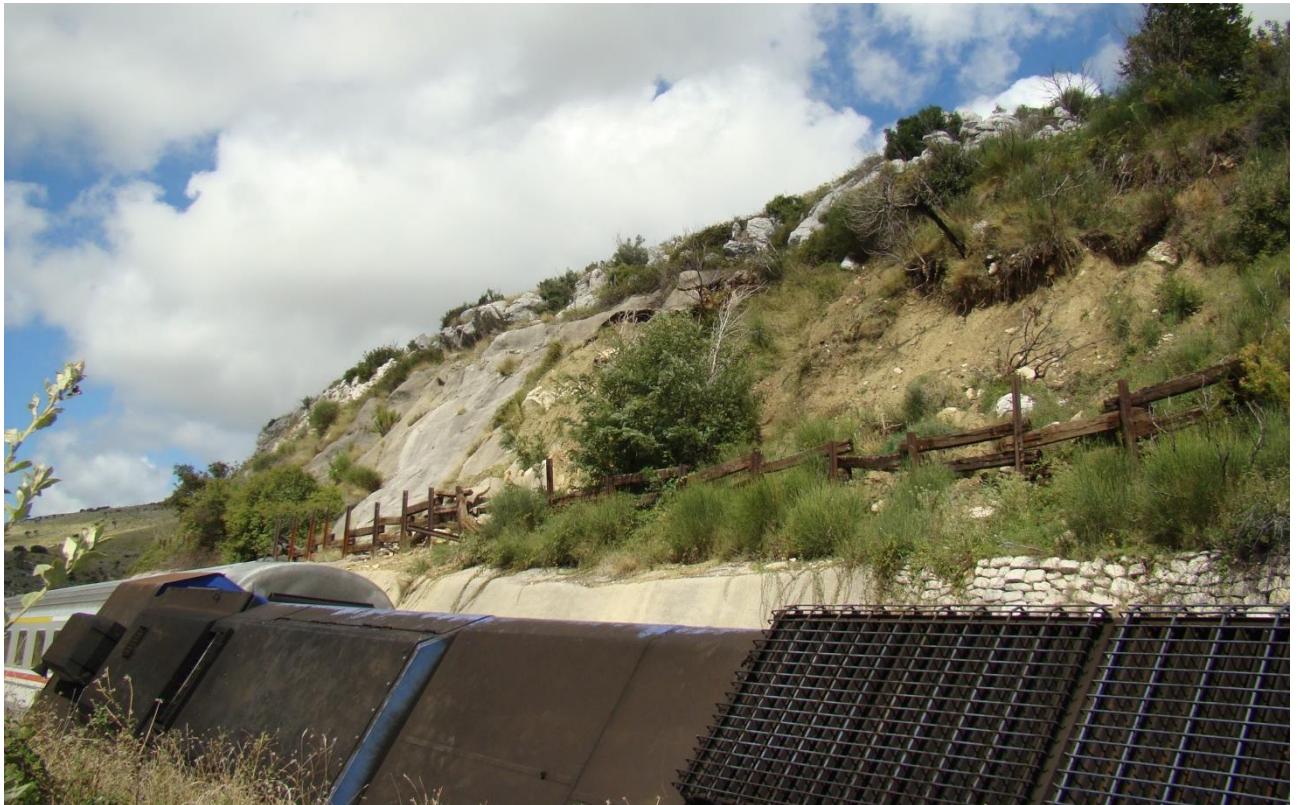
Desna strana pokosa je niža od lijeve, visine cca 4-5m. Uglavnom se sastoji od zemlje, obrasla je u zelenilo. Na dnu desnog pokosa, uz rub donjeg ustroja postavljena je betonska ograda visine 1m, koja štiti prugu od eventualnih odrona.

Slika 7 Ograda na dijelu poksa (izvor AIN)

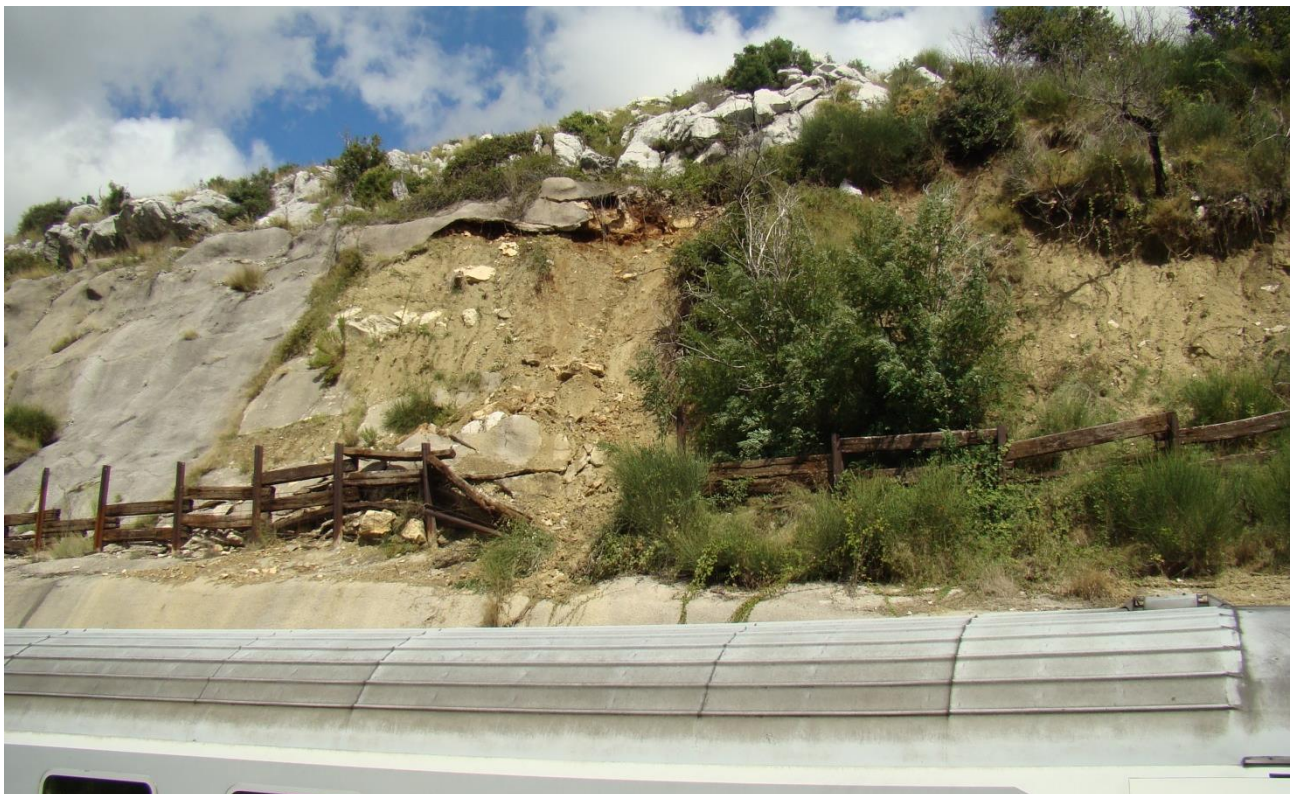
Pregledom pokosa utvrđeno je da je sjeverna (desna) strana istoga od razine donjeg ustroja pruge do visine 6-8 m, gotovo cijelom duljinom pokosa presvučena betonom koji je nanijet prskanjem. Završetak pokosa je obložen zidanim kamenim blokovima. Ispod betona se nalazi armaturna čelična žica. Nakon prvog dijela pokosa presvučenoga betonom nalazi se svojevrsna terasa na kojoj se nalaze utisnuti dijelovi željezničkih tračnica međusobno povezanih drvenom ogradom (slika 7). Iznad „terasa“ se pokos nastavlja, a manji dio istoga je presvučen betonom. Tlo od kojeg je izgrađen gornji dio pokosa je od zemlje i kamenja. Mjesto od kuda se odronila stijena se nalazi na gornjem dijelu pokosa (slika 8) iznad kilometarskog položaja pruge 301+294. Drvena ograda ispod mjesta s kojeg se odronila stijena je probijena (slika 8), a na preostalom dijelu ograde koja nije oštećena nalazi se zadržana veća količina zemlje i manjeg kamenja koje je ograda uspjela zadržati da se ne odroni do pruge. Stijena se odlomila s dijela gornjeg pokosa koji je bio prekriven betonom. Pregledom ostataka betona s gornjeg dijela pokosa utvrđeno je da je isti nanesen na pokos bez armaturne žice.

Slika 8. Mjesto s kojeg se odronila stijena (izvor AIN).

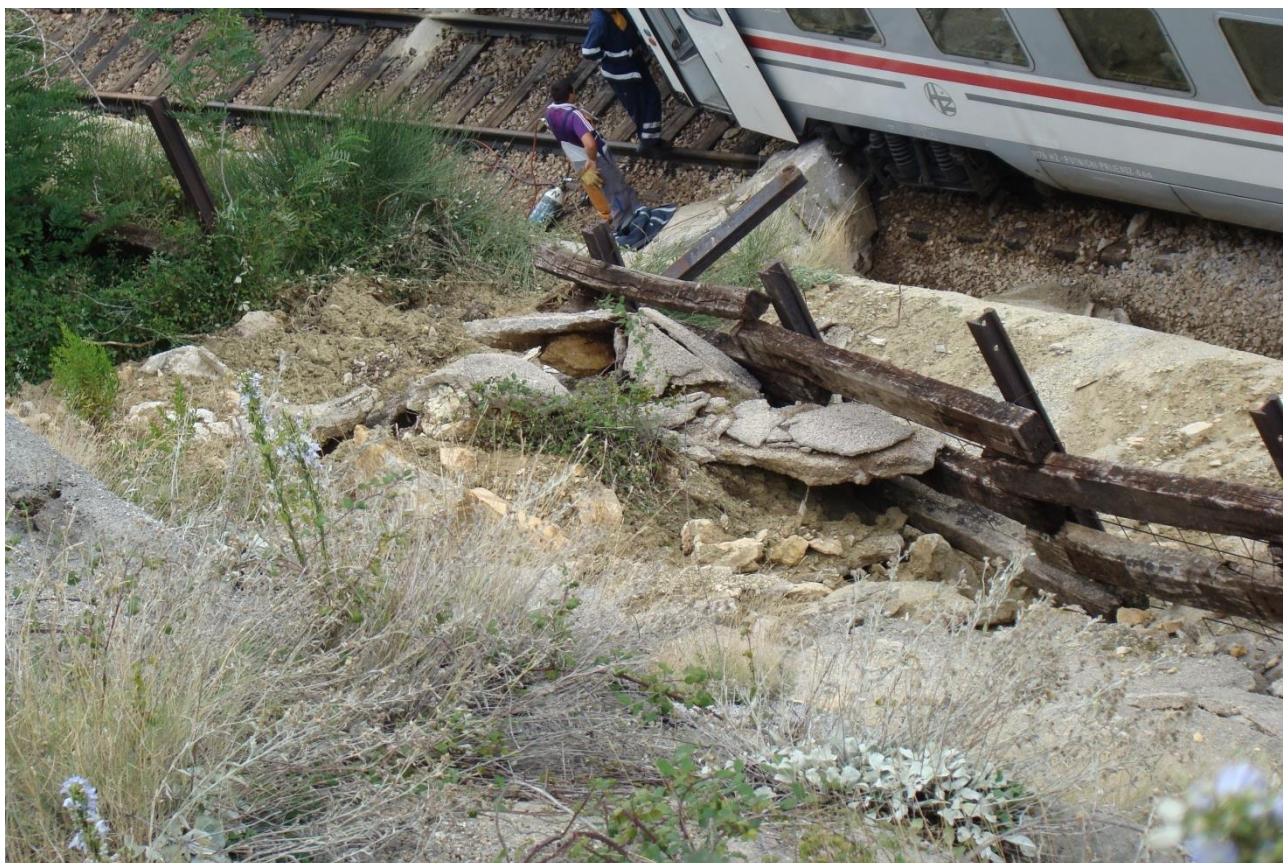
Slika 9 mjesto odrona s gornje strane pokosa (Izvor AIN).
