**Agencija za istraživanje nesreća u zračnom, pomorskom i željezničkom prometu**  
**Odjel za istrage nesreća u željezničkom prometu**

## KONAČNO IZVJEŠĆE

**Nesreća na pruzi M202, između kolodovra Horvati i Zdenčina**

**11. studenog 2014.**

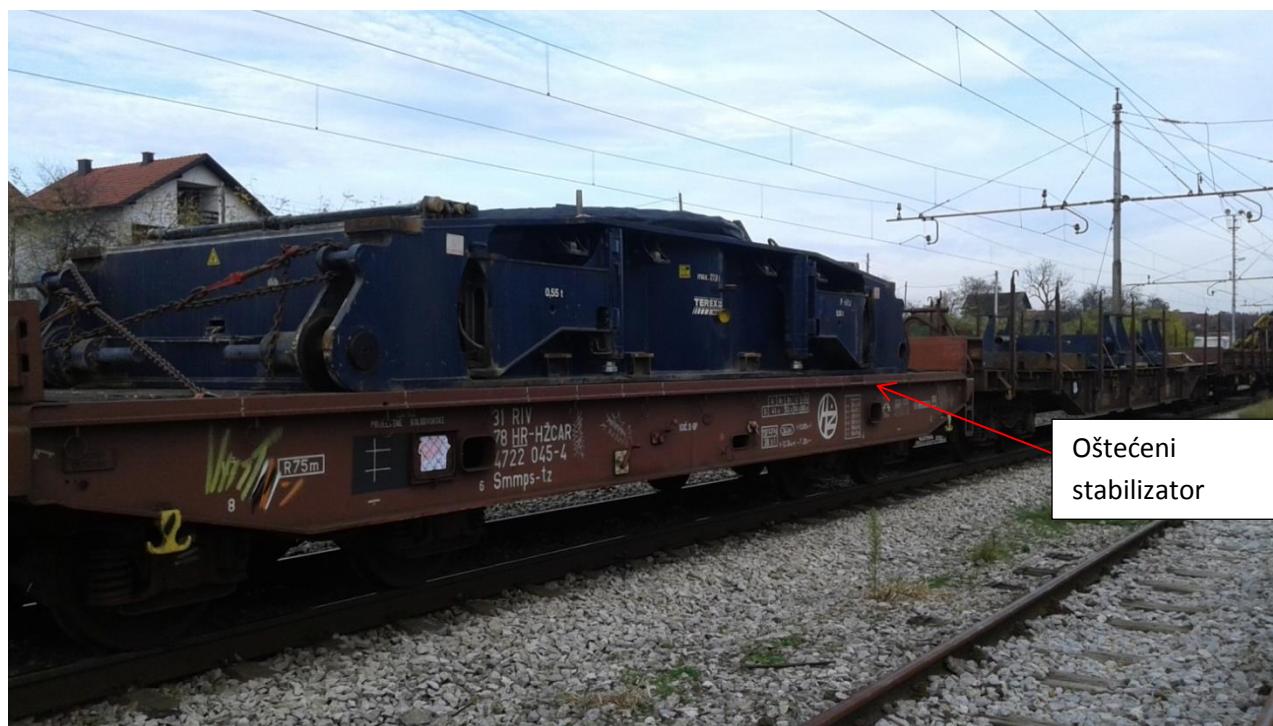
Prva oštećenja na teretu vidljiva su na teretu tovarenom na 11. vagonu (ruka stabilizatora tijela dizalice stroja na lijevoj zadnjoj strani u smjeru kretanja vlaka ima vidljiva oštećenja u vidu izguljene boje, nedostatak svornjaka za osiguranje stabilizatora, te polomljen glavni gornji svornjak na ruci stabilizatora). Dolaskom na mjesto događaja izvučena ruka stabilizatora je vraćena u prvobitni položaj (uz tijelo dizalice) slike 3 i 4 izvješća. Ruka stabilizatora koja se izvukla, je u odnosu na smjer vožnje vlaka bila postavljena tako da je stabilizator bio na prednjoj strani ruke, a ležaj na stražnjoj strani.

Slika 3 Bliži snimak vagona broj 11 na kojem se nalazi tijelo dizalice (Izvor A/N)

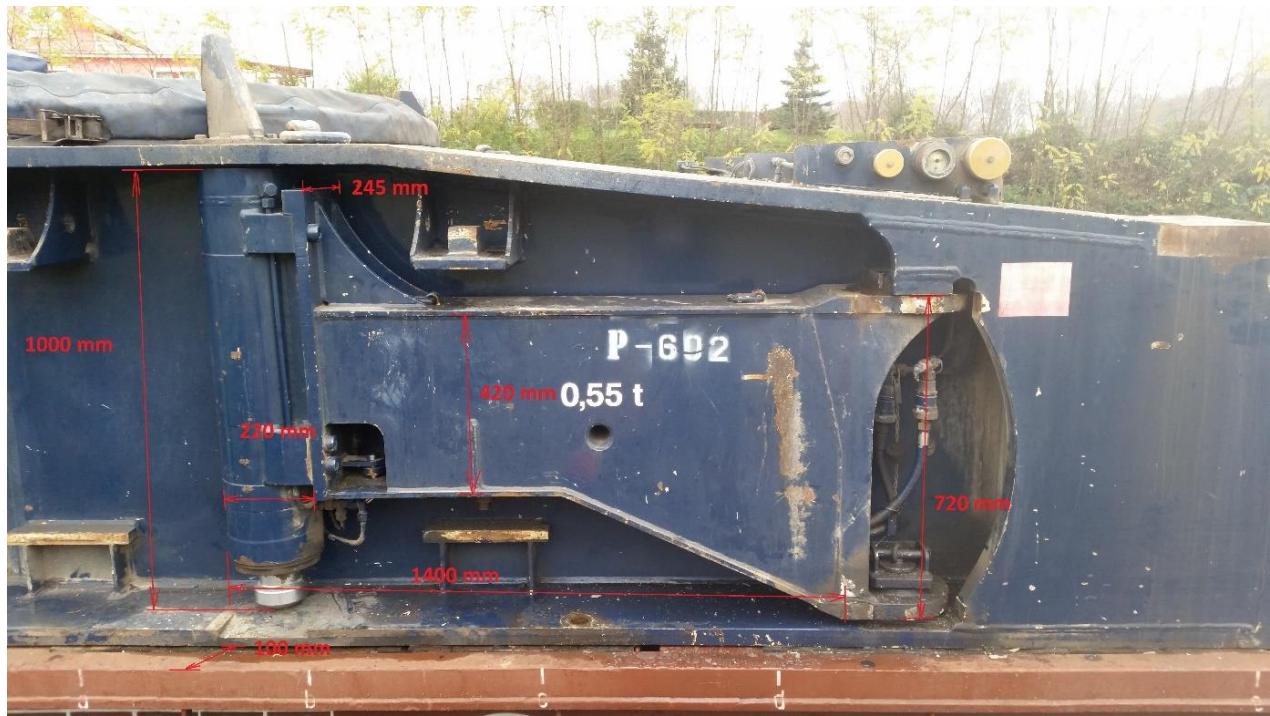
Predmetni radni stroj je dizalica marke Terex Degman, vlasništvo tvrtke „Zagrebtrans“ (slike 3, 4 i 5). Tijelo dizalice ima četiri stabilizatora. Mehanička oštećenja su uočena na zadnjem lijevom stabilizatoru, gledano u pravcu vožnje vlaka. Stabilizatori se u zatvoreni i otvoreni položaj postavljaju ručno. Na svakom stabilizatoru postoji otvor kroz koji se postavlja svronjak. Također, na tijelu dizalice postoje četiri otvora u koje se postavljaju svornjaci kada su stabilizatori u zatvorenom položaju. Na gornjem dijelu svornjaka postoji otvor kroz koji se provlači osigurač u obliku žice.

Slika 4 Ruka zadnjeg lijevog stabilizatora dizalice (Izvor A/N).

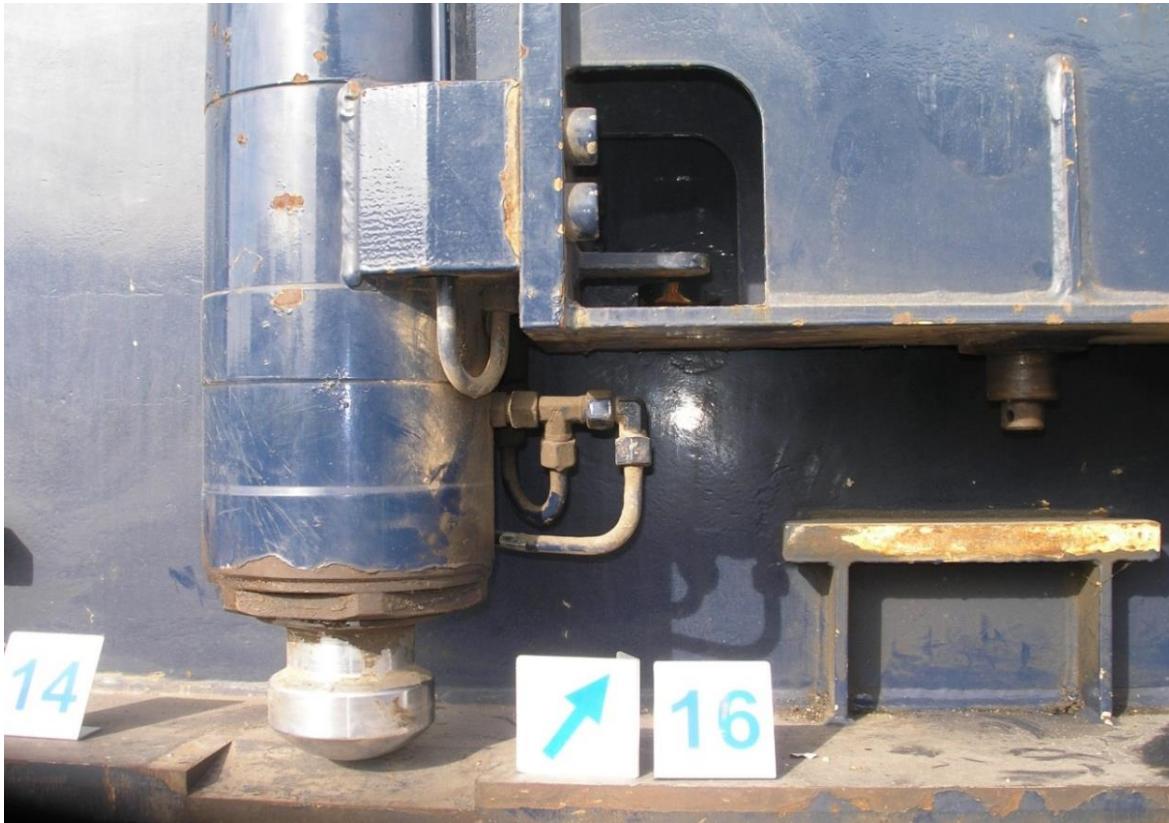
Slika 5 stabilizator kojem nedostaje svornjak (Izvor AIN).

Oštećenja je izazvala lijeva ruka stabilizatora dizalice tovorene na vagonu broj 31 78 4722 045-4 serije Smmps-tz koji se u vlaku 61103 nalazio na poziciji jedanaestoga vagona od lokomotive. Otvorena ruka stabilizatora je prekoračila teretni i slobodni profil.

Ljeva ruka stabilizatora dizalice se uslijed nagiba pruge od 6 % i lijevog zavoja tijekom vožnje otvorila od tijela dizalice te udarila prvo u stup ponavljača predsignalizacije, zatim u prostorni signal, nadalje slijedi niz udaraca po stupovima kontaktne mreže i naposljetu do pucanja kontaktne mreže. Uzrok otvaranja ruke je nedostatak svornjaka koji drži ruku fiksiranu uz tijelo dizalice.

**SP 5/15** Željeznički prijevoznici koji se bave prijevozom tereta, trebali bi od pošiljatelja zatražiti potvrdu/dokaz da je teret ili dijelovi tereta dosta pakirani i kao takvi sigurni za transport (poglavlja 4.2 i 4.3).

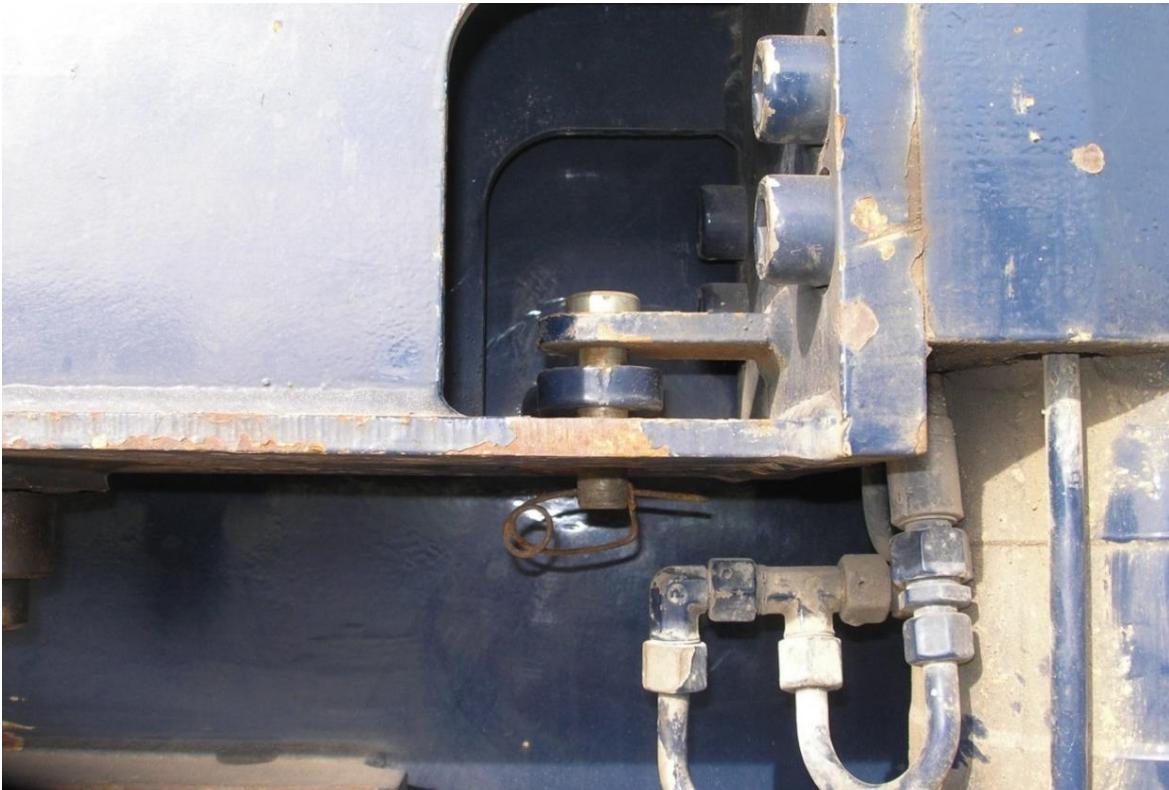
Slika 6 Stabilizator na desnoj strani tijela dizalice sa svornjakom (Izvor AIN)

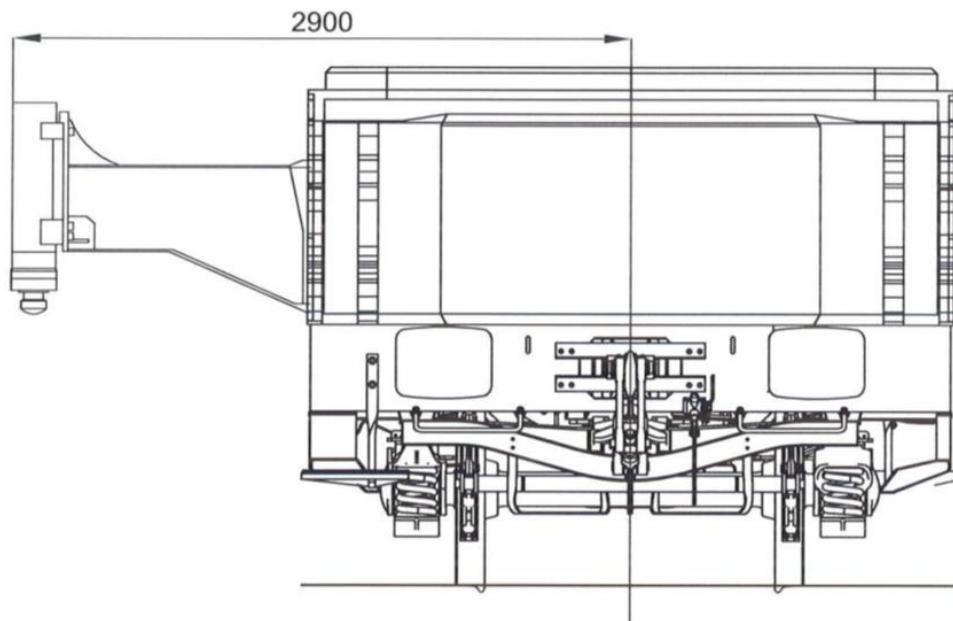
Slika 8 Širina tijela dizalice s izvučenim stabilizatorom (Izvor Zagrebtrans d.o.o.).
