Agencija za istraživanje nesreća u zračnom, pomorskom i željezničkom prometu  
Odjel za istrage nesreća u željezničkom prometu

# **KONAČNO IZVJEŠĆE**

## **Iskliznuće vagona u kolodvoru Varaždin 17. srpnja 2014.**

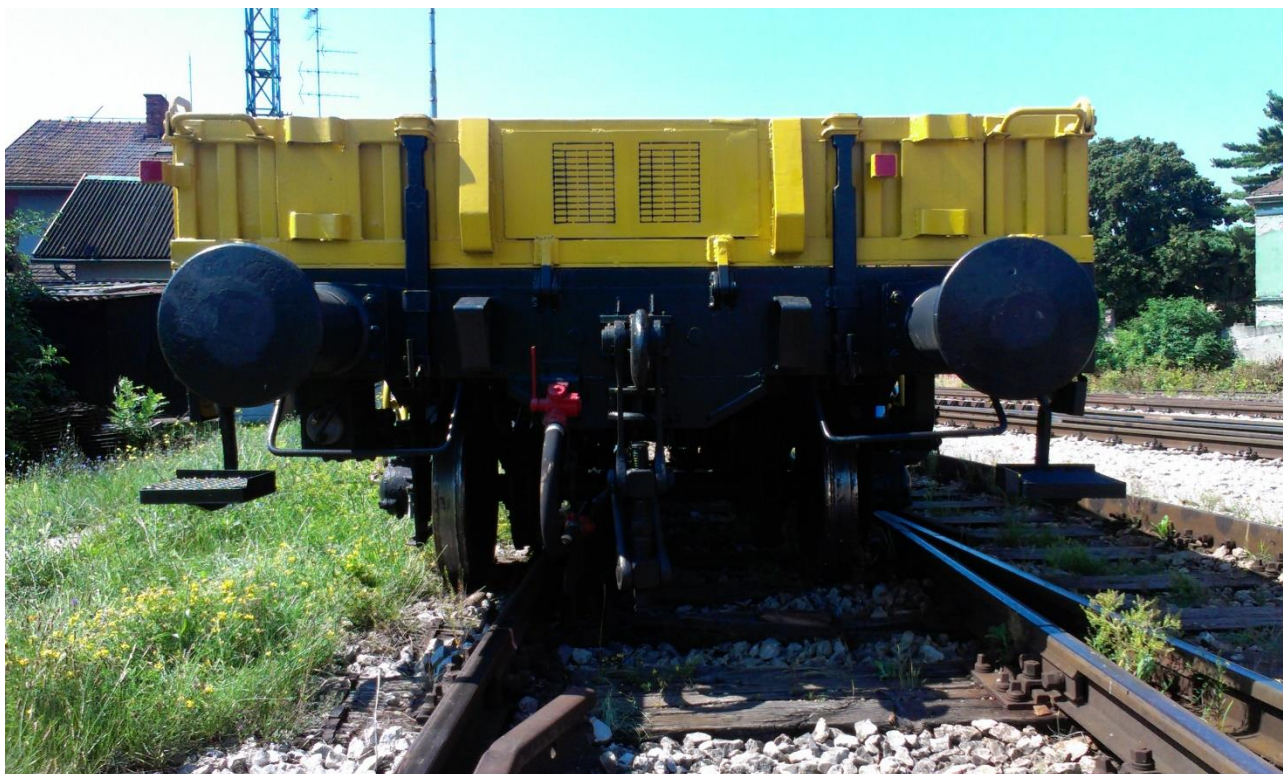
Vožnja manevarskoga sastava do iskliznuća odvijala se Garažnim kolosijekom prema četvrtom kolosijeku kolodvora Varaždin preko skretnice boj 31. Garažni kolosijek je napravljen kao lijevi zavoj za opisani smjer vožnje. Zadnji vagon manevarskog sastava je iskliznuo na lijevu stranu, tj. u smjeru zavoja, odnosno u smjeru vožnje.

Slika 2 – položaj vagona nakon iskliznuća (izvor slike: AIN)

*Izravni uzrok ove nesreće je manevarska vožnja vlaka sa zakočenim vagonom, tj. iskliznuli vagon je za vrijeme vožnje imao pritegnutu pritvrdnu kočnicu zbog čega je bilo onemogućeno samopodešavanje hoda osovine, što je uzrokovalo iskliznuće vagona.*

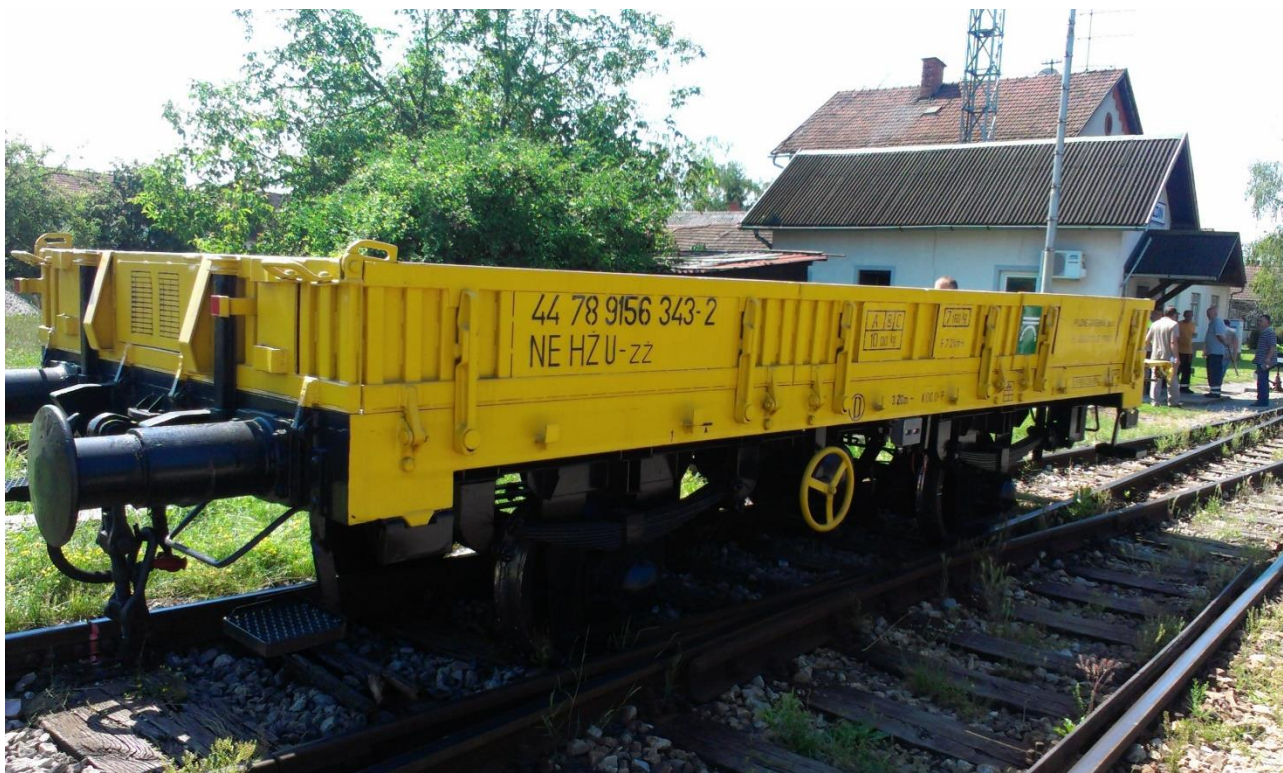
Vagon se zaustavio oko 8m od mjesta iskliznuća. Trag naskoka vijenca lijevoga kotača na tračnicu je pronađen i fiksiran fotografijom (slika 4 izvješća). Od strane ovlaštenih osoba obavljeno je mjerenje osovinskih sklopova, odnosno, geometrije kotača i razmaka između kotača na osovinama. Rezultati mjerenja su upisani u mjernu listu broj 02-602-2014. Mjerenjem je utvrđeno da geometrija profila kotača ne odstupaju od propisanih mjera. Unutarnji i vanjski razmak kotača su u propisanim granicama. Pregledom kočnica vagona utvrđeno je da je pritvrdna kočnica uključena.

Slika 3— položaj vagona nakon iskliznuća (izvor slike: AIN)

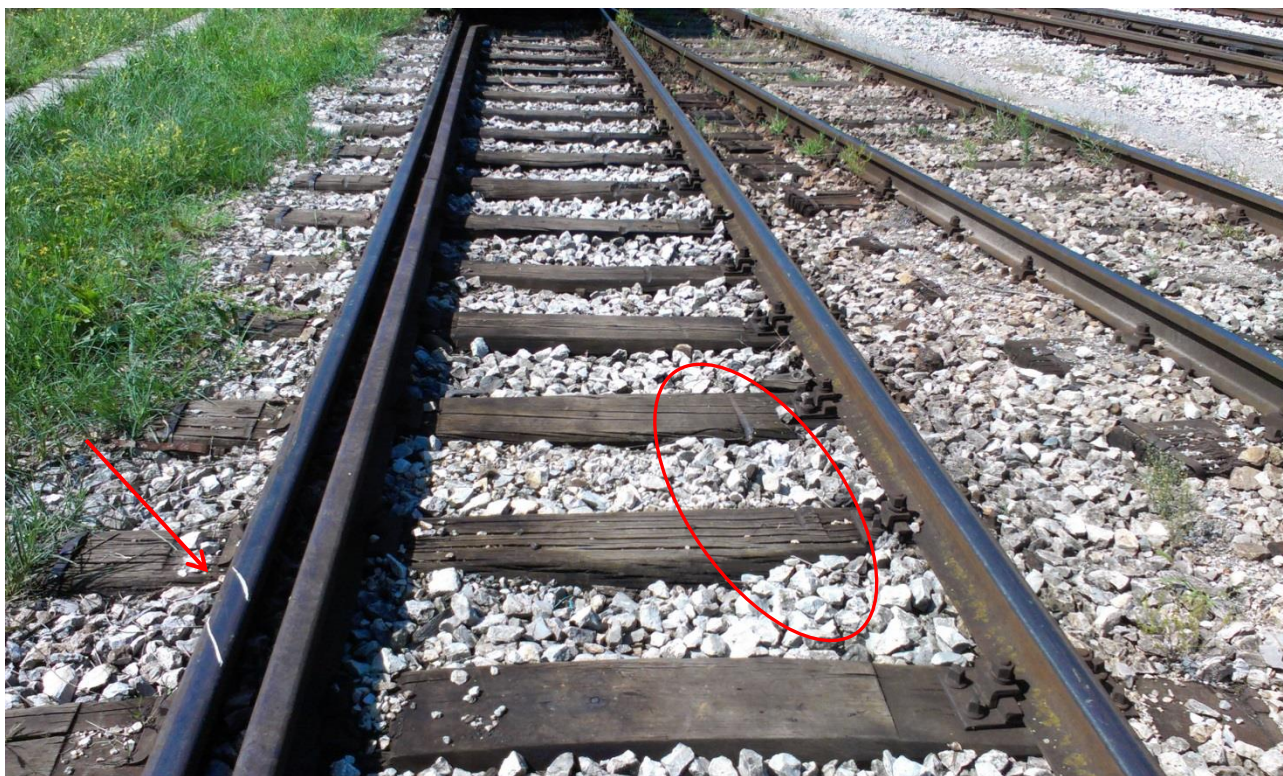
Slika 4—tragovi naskoka kotača na tračnicu i pragove (izvor slike: AIN)

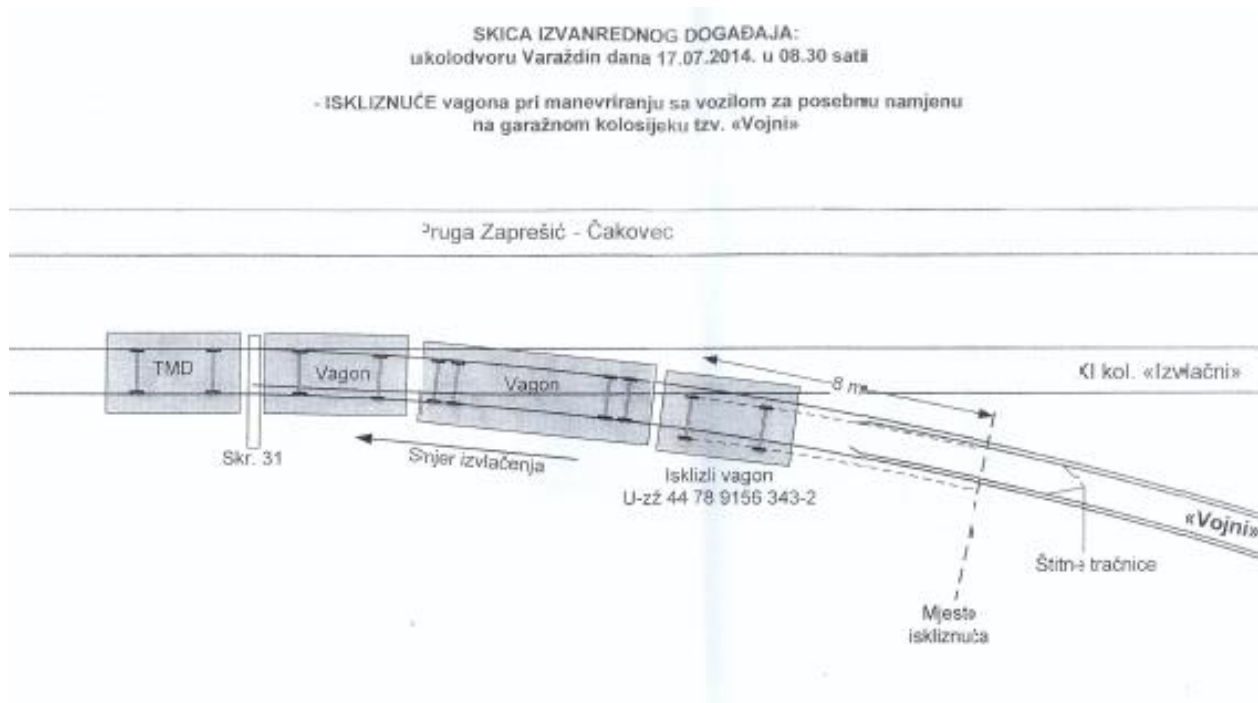
Slika 5—skica mjesta događaja (izvor: dokumentacija zajedničkog istražnog povjerenstva)
