Agencija za istraživanje nesreća u zračnom, pomorskom i željezničkom prometu
Odjel za istrage nesreća u željezničkom prometu

KLASA: 341-09/14-02/36
URBROJ: 699-06/3-15-57
Zagreb, 07. travnja 2015.

KONAČNO IZVJEŠĆE

Sudar teretnog vozila s vlakom na ŽCP u Krapini, 18. rujna 2014.

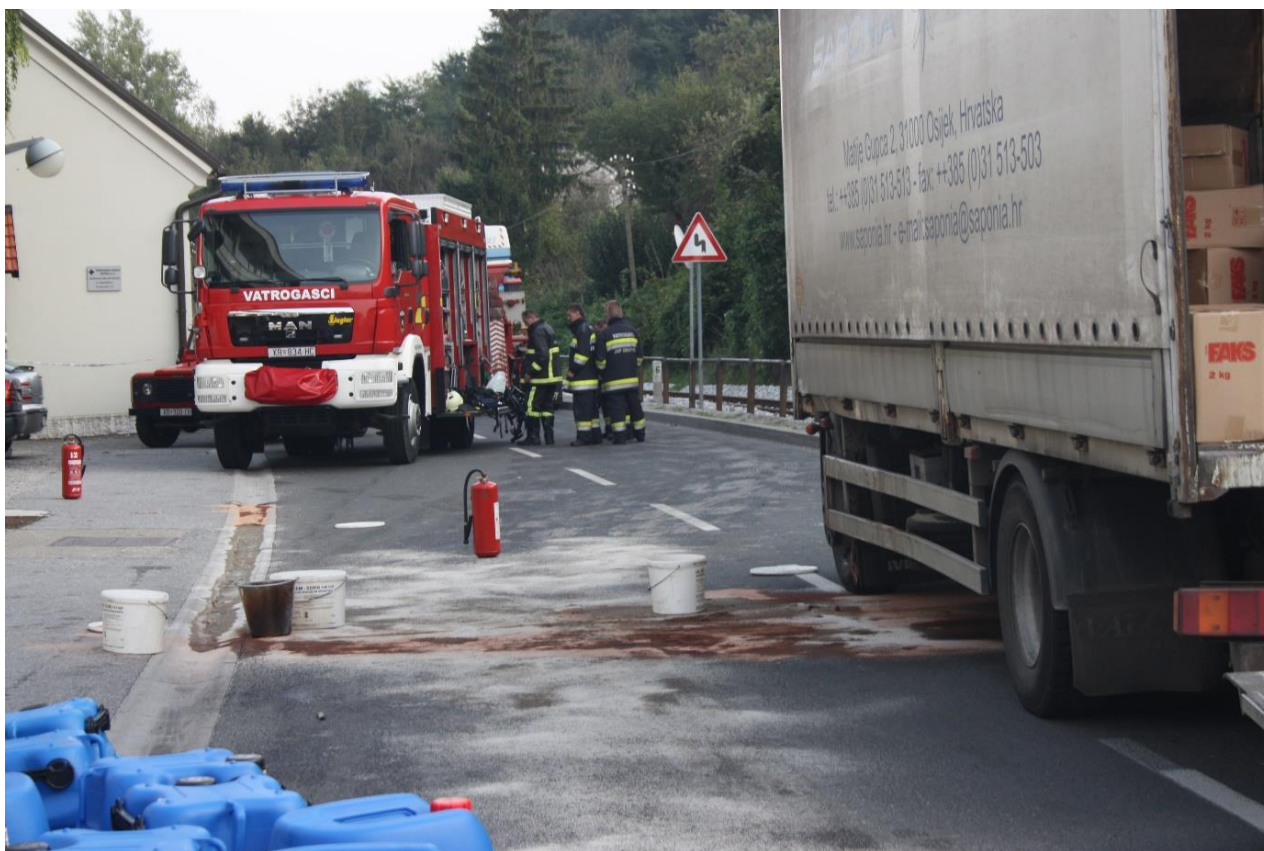
Slika 5 Teretno vozilo na mjestu nesreće (izvor slike: PPrp Krapina)

Na teretnom vozilo je došlo do oštećenja balona u kojem su se nalazile kiseline i lužina, te je dio opasnih tvari istekao iz oba balona u sanduk teretnog vozila iz kojeg je istekao na asfaltnu površinu Ulice Ivana Rendića.

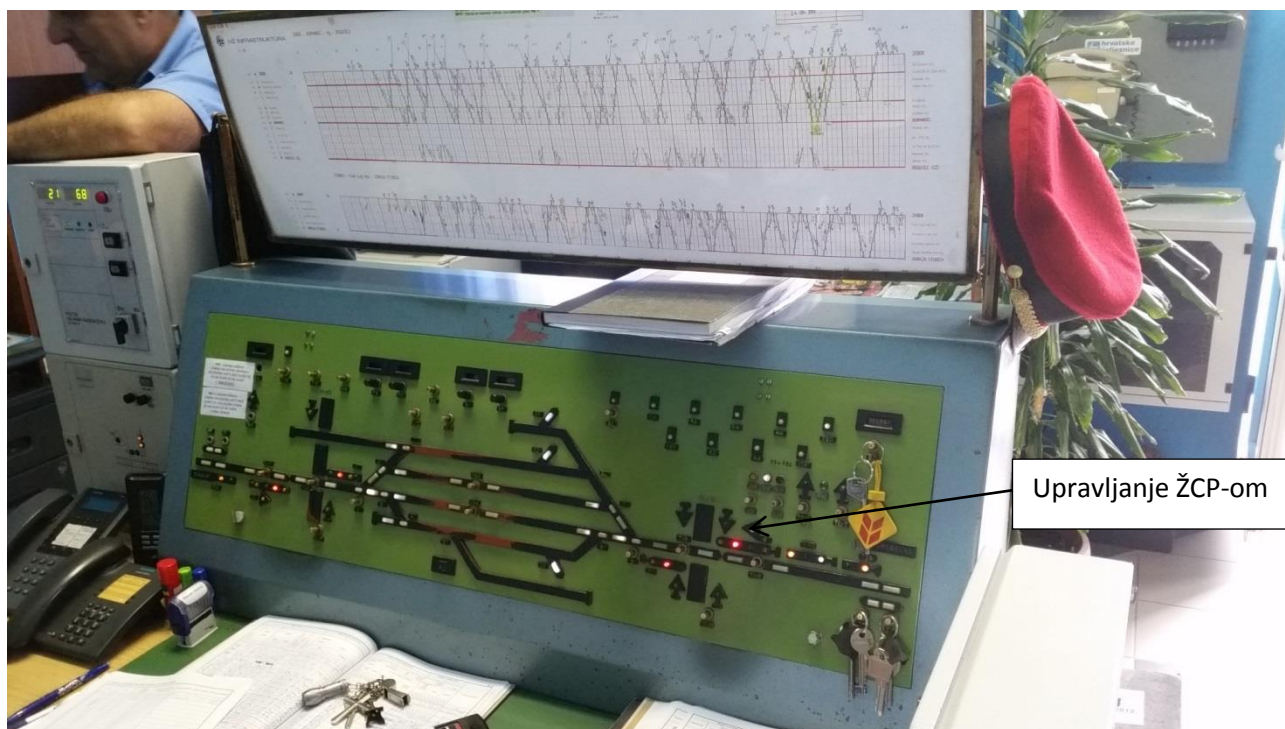
Na križanju iz pravca Krapine prema Đurmancu nalaze se po jedna traka za odvijanje cestovnog prometa u oba smjera (slika 7 izvješća), dok iz pravca Đurmanca prema Krapini na križanju postoji dodatna traka za vozila koja u križanju skreću desno (slike 8, 9 i 10 izvješća).

Slika 7 Upravljački panel (Izvor AIN)

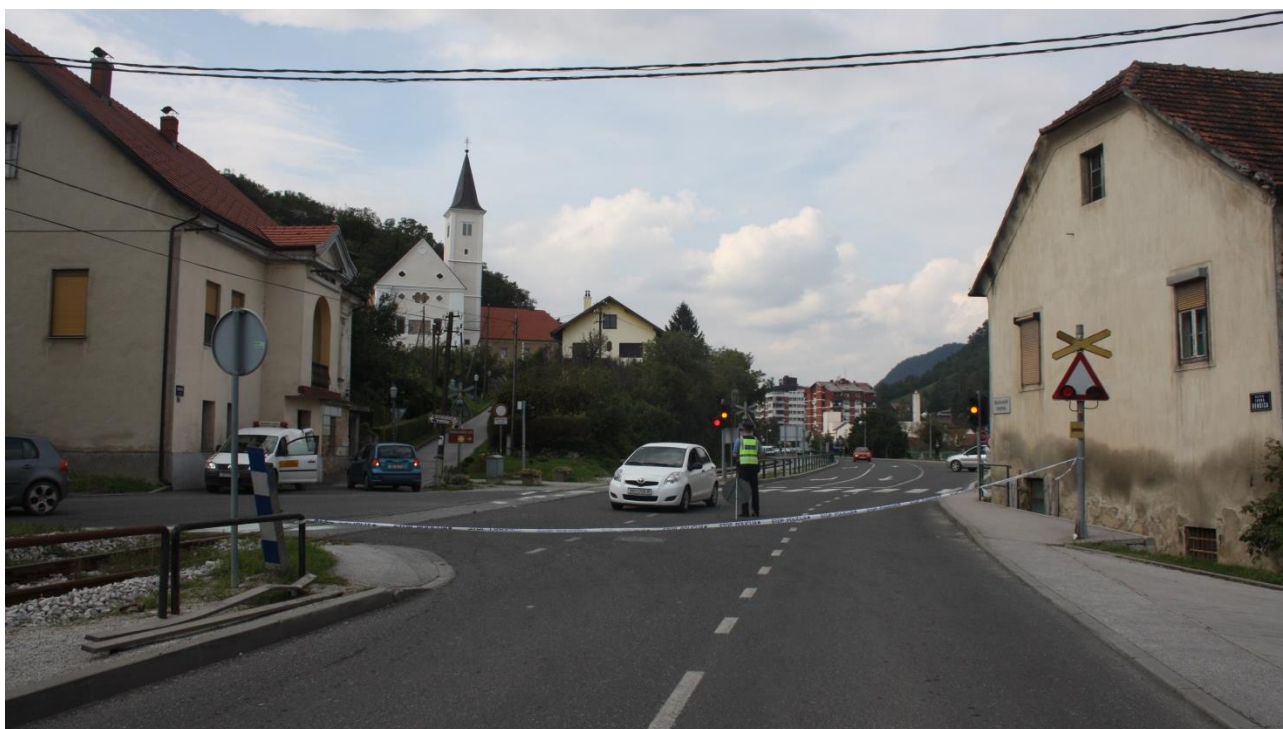
Slika 8 Križanje Rendiceve i Bregovite (izvor PPrP Krapina).

SP 3/14 Odsjek za promet i komunalnu infrastrukturu Krapinsko-zagorske županije i Hrvatske ceste trebali bi odrediti maksimalnu duljinu vozila koja smiju prolaziti predmetnim križanjem, jer je evidentno da vozila duljine 14m i više ne mogu u jednom prolazu preći preko ŽCP-a i skrenuti desno iz Bregovite u ulicu Ivana Rendića.

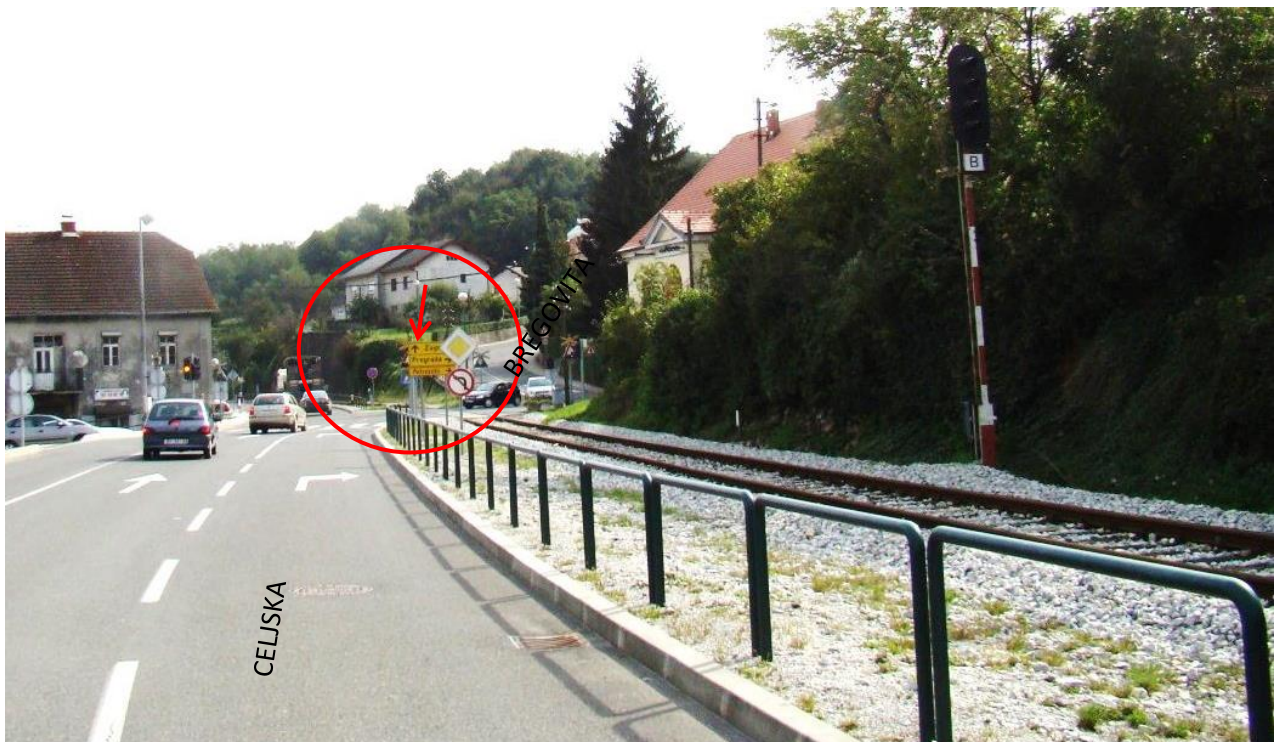
Pregledom mjesta događaja od strane istražitelja AIN-a utvrđeno je da vozači koji upravljaju cestovnim motornim vozilima Celjskom ulicom iz pravca Đurmanca prema Bregovitoj ulici, prilikom nailaska na ŽCP, zbog prometnog znaka koji vozače obavještava o nailasku na križanje, ne vide na vrijeme semafor i znakove koji označavaju ŽCP (slika 9). Također, vozilo kojem je bio dozvoljen prelazak preko ŽCP-a, a zbog prometne situacije ne može prijeći preko ŽCP-a, može se zateći u situaciji u kojoj tijekom boravka vozila na ŽCP-u prometnik u kolodvoru Krapina dozvoli prolazak vlaku preko istoga. Strojovođa vlaka koji dolazi iz pravca Đurmanca, zbog slabe preglednosti pruge prije ŽCP-a, nema mogućnost na vrijeme uočiti da vozilo stoji na pruzi.

Slika 9. Prilaz ŽCP na križanju ulica Ivana Rendića i Bregovite iz pravca Đurmanca (Izvor AIN).

SP 1/14 Hrvatske ceste trebale bi izmjestiti prometni znak koji vozače obavještava o nailasku na križanje, kao bi korisnicima ŽCP-a bili vidljivi i sigurnosno-signalni uređaj i znakovi koji označavaju ŽCP.

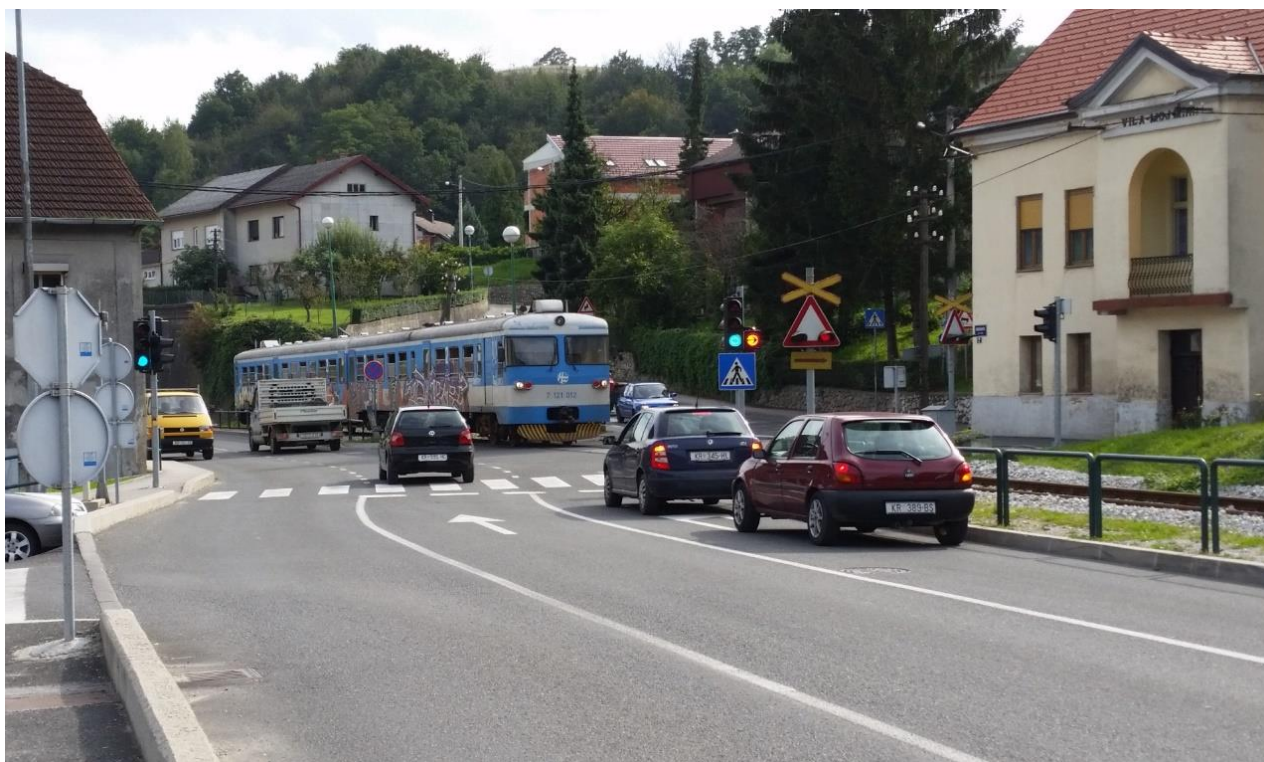
U Bregovitoj ulici (s obje strane križanja) predmetni ŽCP je označen prometnim znacima i zaštićen je svjetlosnim i zvučnim signalima (slike 6 i 11).

Ispitivanjem rada predmetnoga semafora i uređaja za davanje zvučnih i svjetlosnih znakova od strane istražitelja AIN-a utvrđeno je da glavnim semaforom upravljaju pješaci, koji ručno zadaju nalog za paljenje crvenog svjetla za vozila, dok se dopunskom strelicom upravlja iz prometnog ureda kolodvora Krapina kada se postavi put za promet vlaka iz kolodvora Krapina ili u kolodvor Krapina. Uređaj za davanje zvučnih i svjetlosnih znakova je u trenutku nesreće bio ispravan. S obzirom da je uređaj za davanje svjetlosnih i zvučnih znakova povezan s ulaznim signalom kojim je bio postavljen put vlaku isti je u trenutku nesreće bio uključen. Prometnik vlakova ne može postaviti put vlaku ako svjetlo i zvuk na ŽCP-u ne rade, jer je uređaj za postavljanje puta u potpunoj zavisnosti sa ŽCP-om. Također, utvrđeno je da su semafori radili ispravno.

Slika 11 – Svjetlosna signalizacija na predmetnom ŽCP-u (Izvor AIN).

SP 2/14 HŽ Infrastruktura i Hrvatske ceste trebale bi preprogramirati i uskladiti uređaje za davanje svjetlosnih znakova na predmetnom križanju na način da u trenutku uključanja signala koji najavljuje prolazak vlaka na uređaju za davanje svjetlosnih znakova bude uključeno žuto trepćuće svjetlo.

SP 1/15 HŽ Infrastruktura bi trebala na predmetni željezničko-cestovni prijelaz ugraditi automatski uređaj za zatvaranje prometa (polubranici).
