Agencija za istraživanje nesreća u zračnom, pomorskom i željezničkom prometu
Odjel za istrage nesreća u željezničkom prometu

KONAČNO IZVJEŠĆE

Sudar teretnog vozila s vlakom na ŽCP u Krapini, 18. rujna 2014.

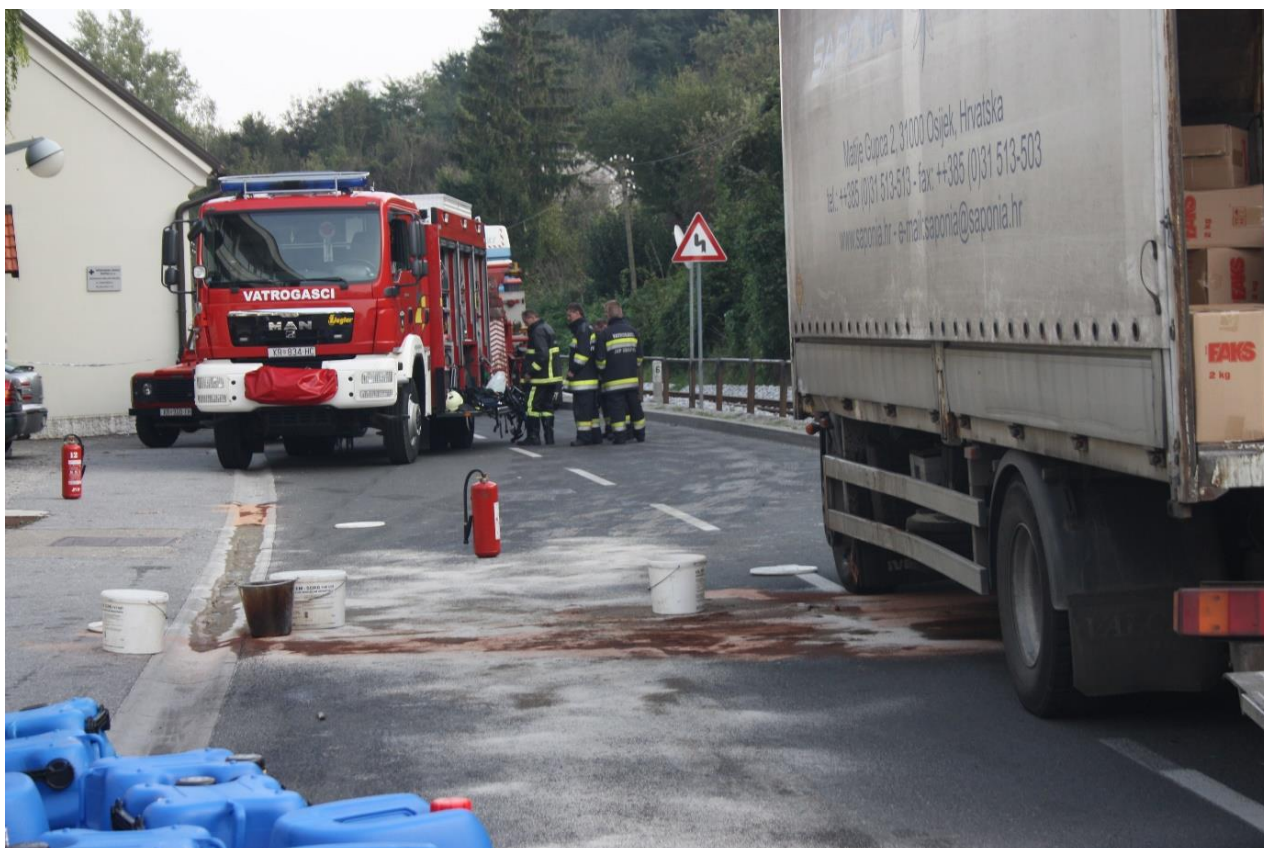
Slika 5 Teretno vozilo na mjestu nesreće (izvor slike: PPrp Krapina)

Na teretnom vozilo je došlo do oštećenja balona u kojem su se nalazile kiseline i lužina, te je dio opasnih tvari istekao iz oba balona u sanduk teretnog vozila iz kojeg je istekao na asfaltnu površinu Ulice Ivana Rendića.
