Agencija za istraživanje nesreća u zračnom, pomorskom i željezničkom prometu
Odjel za istrage nesreća u željezničkom prometu

KONAČNO IZVJEŠĆE

Sudar teretnog vozila s vlakom na ŽCP u Krapini, 18. rujna 2014.

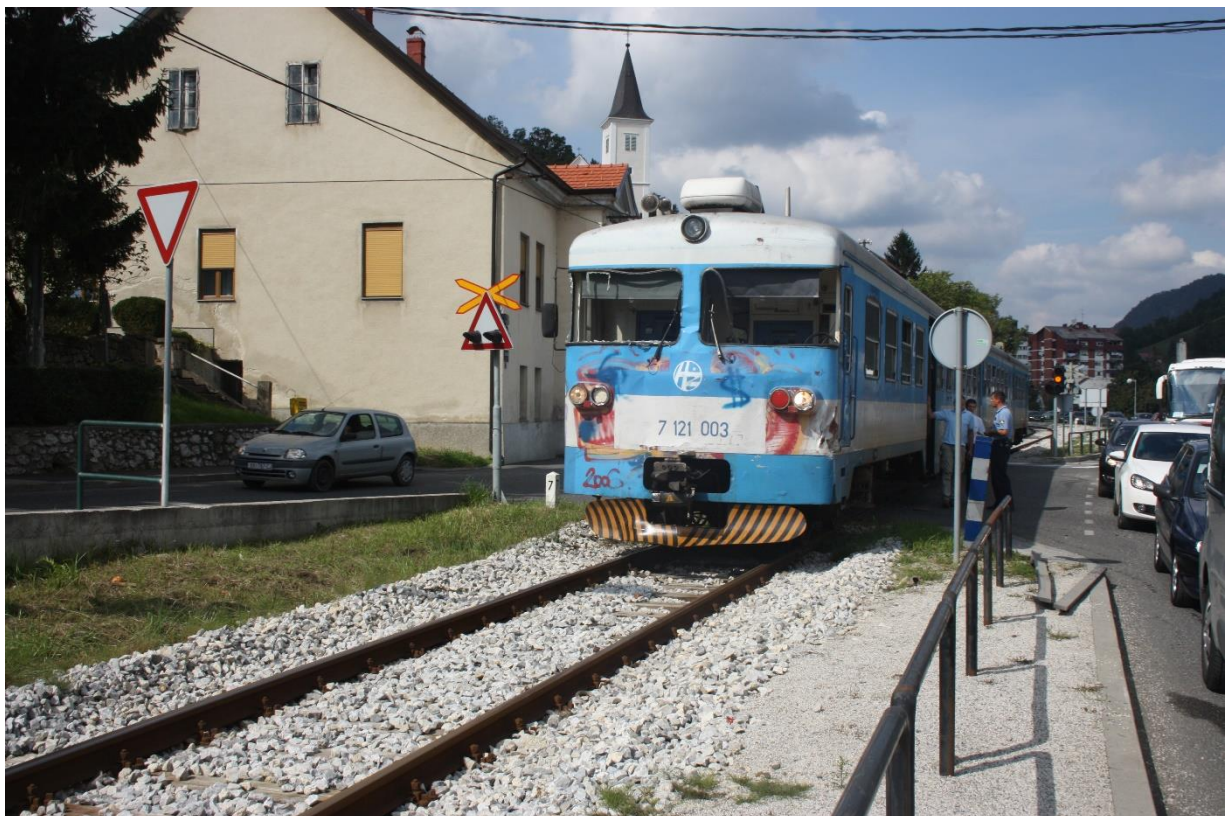
Slika 3 Vlak zaustavljen na mjestu nesreće (izvor slike: PPrP Krapina)

Na vlaku je nastala veća materijalna šteta. Oštećena je prednja lijeva stijena vlaka, uništena su oba vjetrobranska stakla i prednja svjetla, te je oštećen uređaj za spajanje vlaka. Na teretnom motornom vozilu od siline udara nastala su oštećenja na desnoj strani teretnog prostora. U teretnom prostoru teretnog motornog vozila oštećeni su spremnici iz kojih je istekla određena količina dušične i fosforne kiseline, te natrijevog hidroksida na prugu i na cestu. Na željezničkoj i cestovnoj infrastrukturi je nastala manja materijalna šteta.
