Agencija za istraživanje nesreća u zračnom, pomorskom i željezničkom prometu  
Odjel za istrage nesreća u željezničkom prometu

# **KONAČNO IZVJEŠĆE**

## **Izbjegnuta sudar vlakova – Dugo Selo**

### **22. lipnja 2014.**

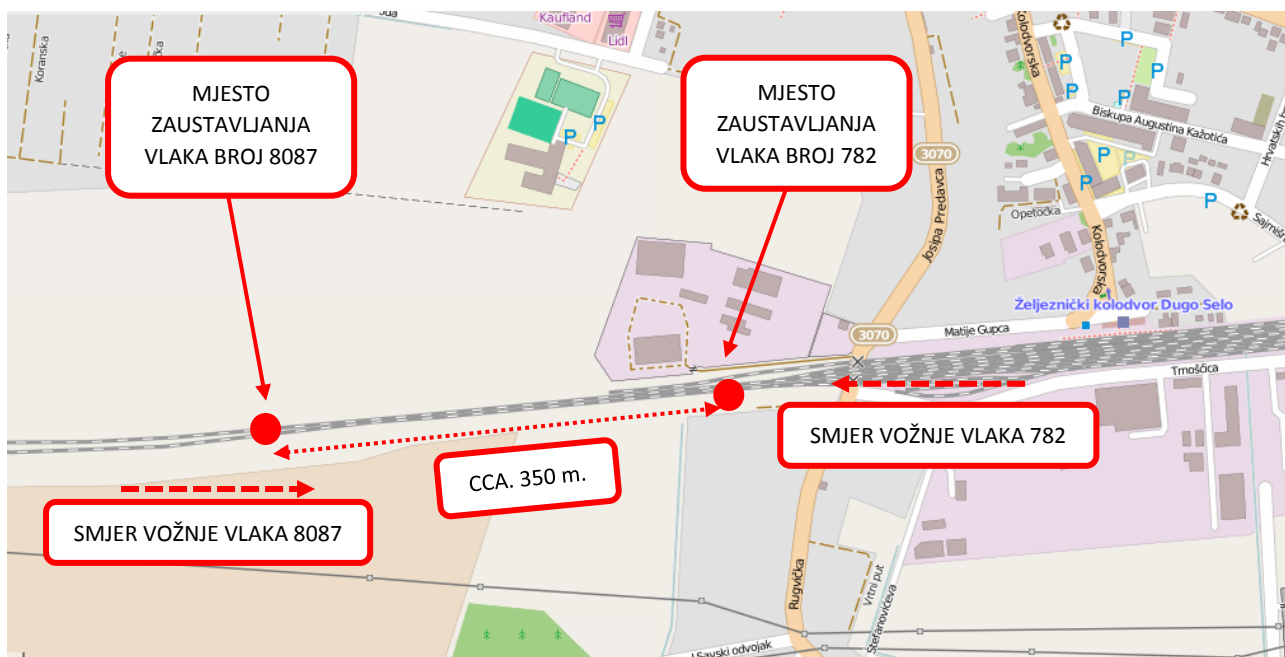
Slika 2 - skica mjesta događaja (izvor slike: OpenStreetMap.org)

Za vožnju nepravilnim kolosijekom ne vrijedi svjetlosna signalizacija, strojovođa prilikom takve vožnje prije kretanja iz kolodvora mora od prometnika dobiti pisani putni nalog i tek kada ga potpišu on i prometnik, može nastaviti s vožnjom nepravilnim kolosijekom. Vanjski prometnik je strojovođi vlaka dao pisani nalog.

Nakon kretanja vlaka broj 782 strojovođa je uočio da mu se iz suprotnog smjera približava drugi vlak te je zaveo brzo kočenje. Strojovođa vlaka broj 8087 zaustavio je vlak ispred ulaznog signala „C“ (km 444+150), na ulazu u kolodvor Dugo Selo jer je na signalu bio upaljen signal za zabranu vožnje (uključeno crveno svjetlo). Strojovođa vlaka 8087 je uočio da mu se približava vlak iz suprotnog smjera.

Vlak broj 782 se zaustavio u km 444+500 na izlasku iz kolodvora Dugo Selo, dok je vlak broj 8087 stajao na km 444+150, tj. ispred ulaznog signala „C“ kolodvora Dugo Selo. Međusobna udaljenost vlakova u trenutku zaustavljanja je bila oko 350 m.

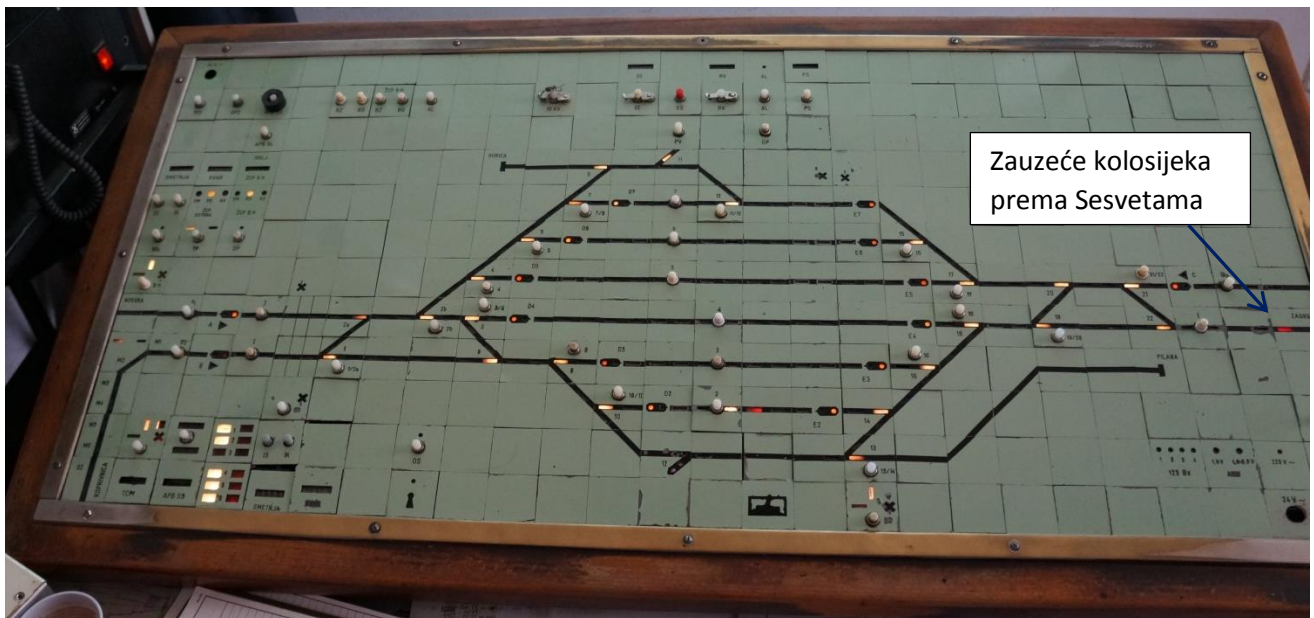
**Slika 5 - upravljački pult SS uređaja u kolodvoru Dugo Selo (Izvor AIN)**

Glavni istražitelj je naknadno obavio pregled mjesta događaja. U kolodvoru Dugo Selo nalazi se relejni signalno-sigurnosni uređaj tipa „Integra-Domino“. Upravljački pult uređaja se nalazi u prometnom uredu kolodvora (slika 5).

Na desnoj strani pulta nalazi se upravljački i signalni dio prema kolodvoru Sesvete. Za vrijeme incidenta lijevi kolosijek se koristio za odvijanje prometa u oba smjera, a automatski pružni blok (APB) za smjer Sesvete Dugo Selo su bili u funkciji. Tijekom rada APB-a Na pultu kolodvora Dugo Selo se vidi kada vlak prođe izlazni signal kolodvora Sesvete prema Dugom Selu po pravilnom kolosijeku-na pultu se upali crvena lampica (slika 6).

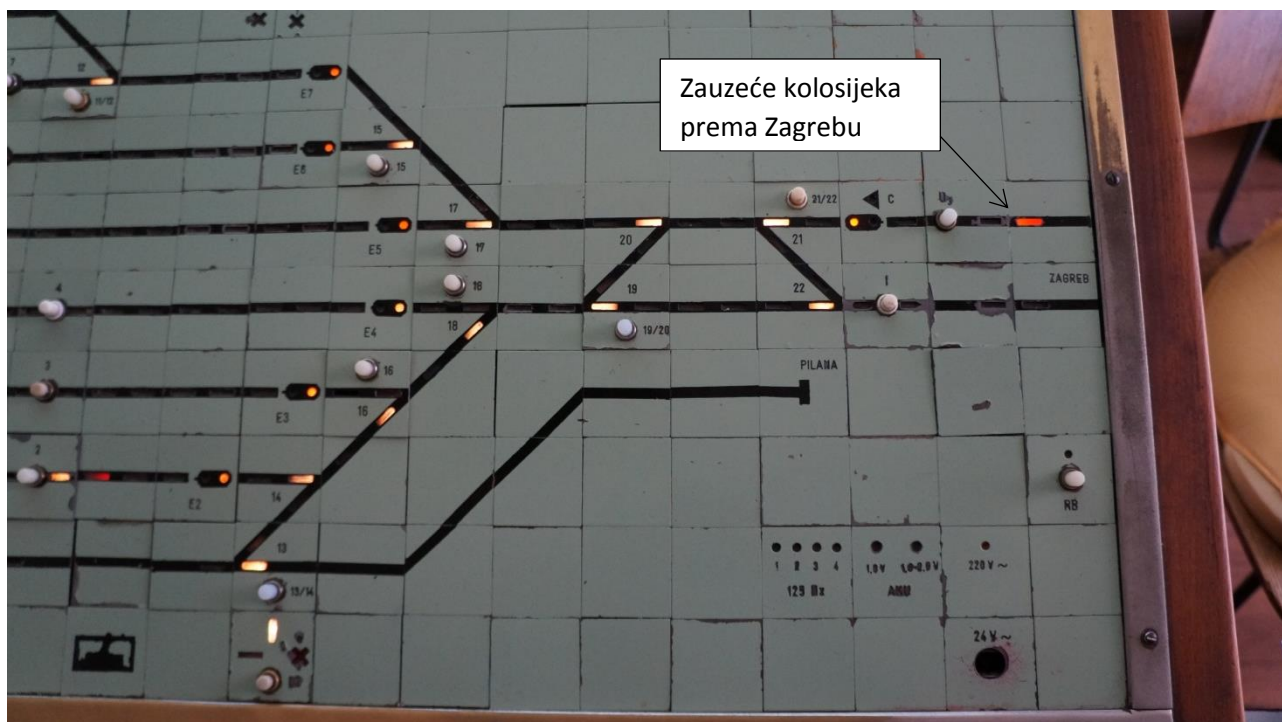
Slika 6 - Zauzeće kolosijeka vlakom koji prometuje iz kolodvora Sesvete (Izvor AIN)

Kad vlak prođe ulazni signal kolodvora Dugo Selo na pultu i kolodvoru Sesvete se gasi signal zauzeća kolosijeka.

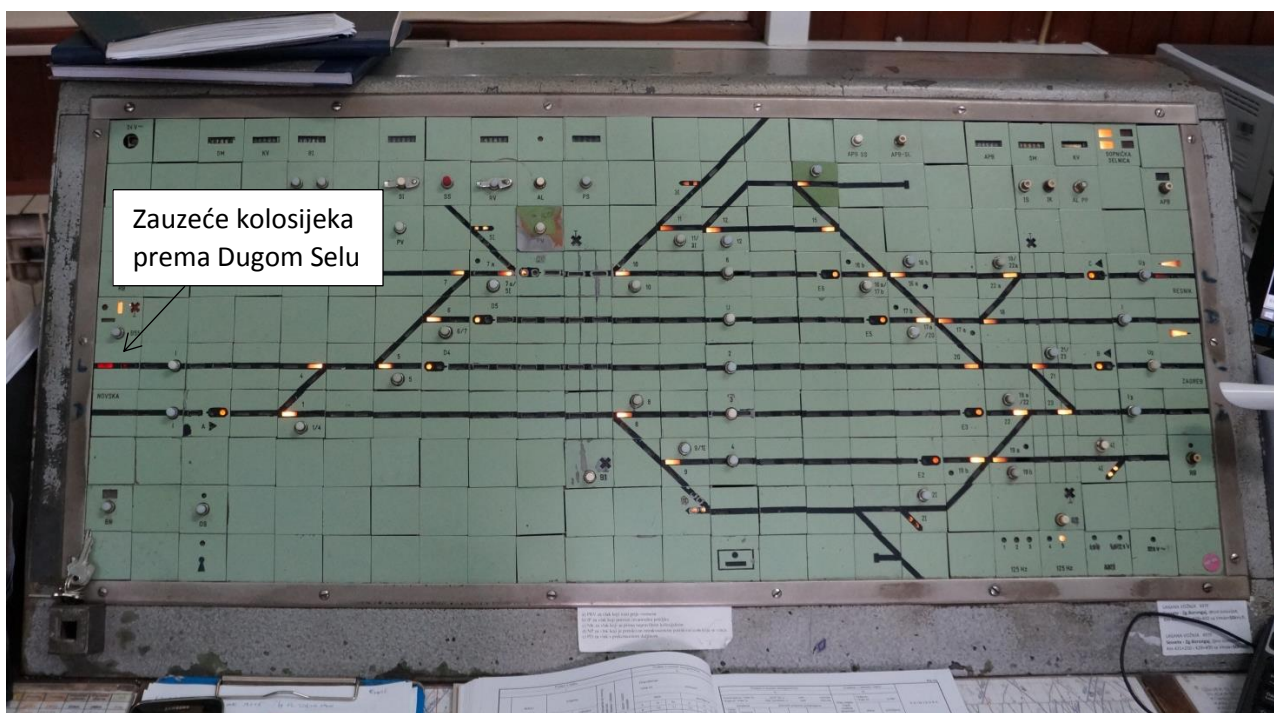
Slika 7 - upravljački pult SS uređaja u kolodvoru Sesvete (Izvor AIN)

U kolodvoru Sesvete nalazi se relejni signalno-sigurnosni uređaje tipa „Integra-Domino“. Upravljački pult uređaja se nalazi u prometnom uredu kolodvoru Sesvete (slika 7).

Na lijevoj strani pulta nalazi se upravljački i signalni dio prema kolodvoru Dugo Selo. Za vrijeme incidenta lijevi kolosijek se koristio za odvijanje prometa u oba smjera. Tijekom rada APB-a na pultu kolodvora Sesvete se vidi kada vlak prođe izlazni signal kolodvora Sesvete i ide prema kolodvoru Dugo Selo po pravilnom kolosijeku (slika 7).
